# Ocena techniczna z zakresu techniki samochodowej .

## BCR/JB/16/25

Dotyczy : Wycena wartości rynkowej  
pojazdu marki Subaru Forester nr rej. SCI 5257A

## WYCENA WARTOŚCI RYNKOWEJ POJAZDU

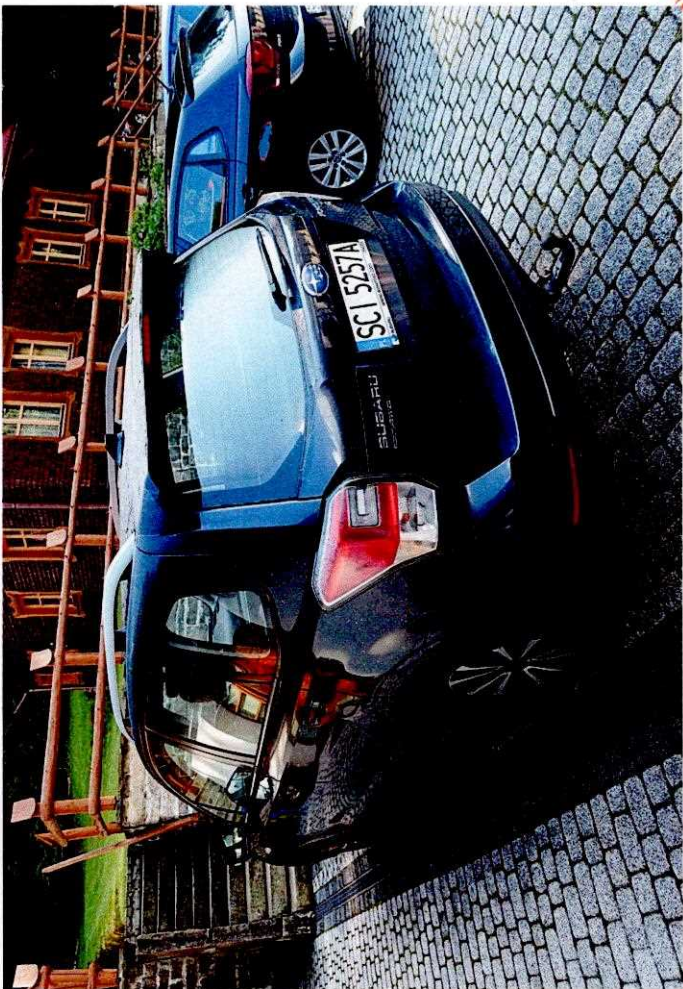
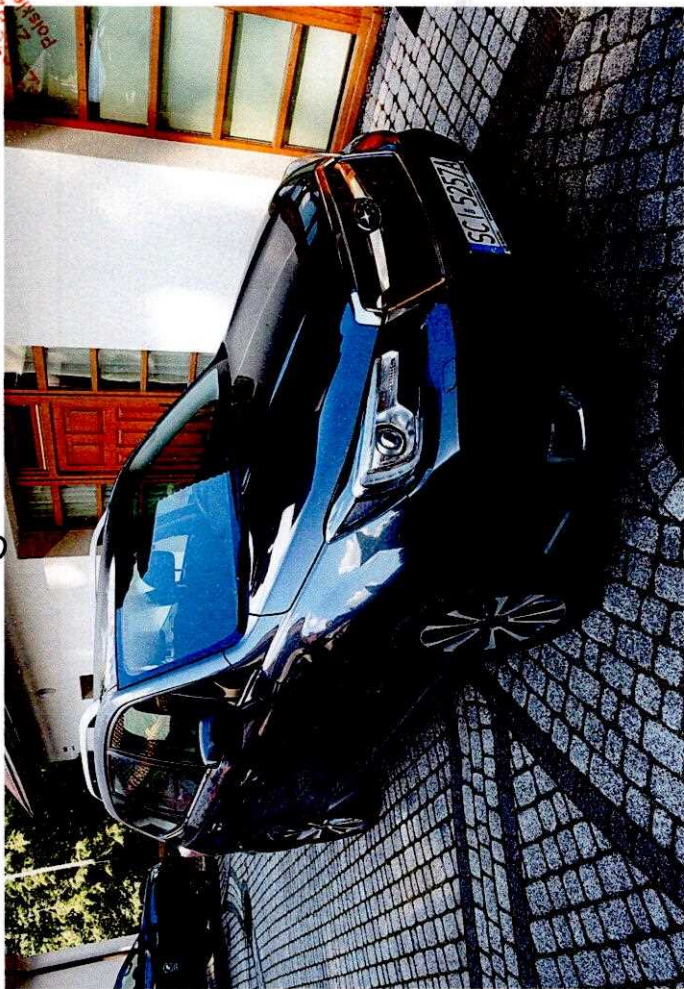
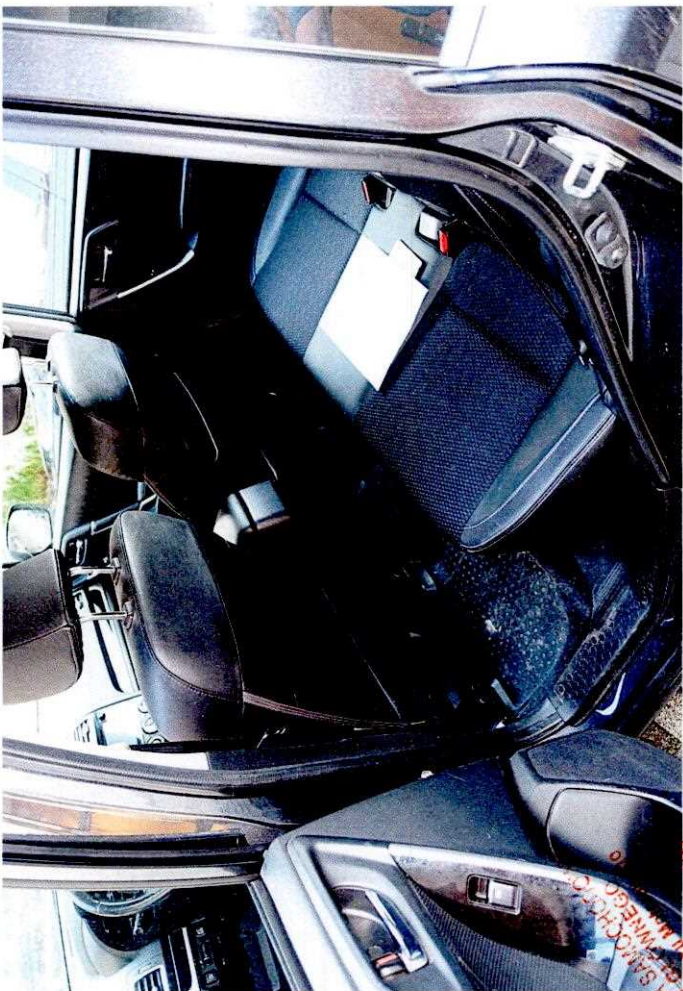
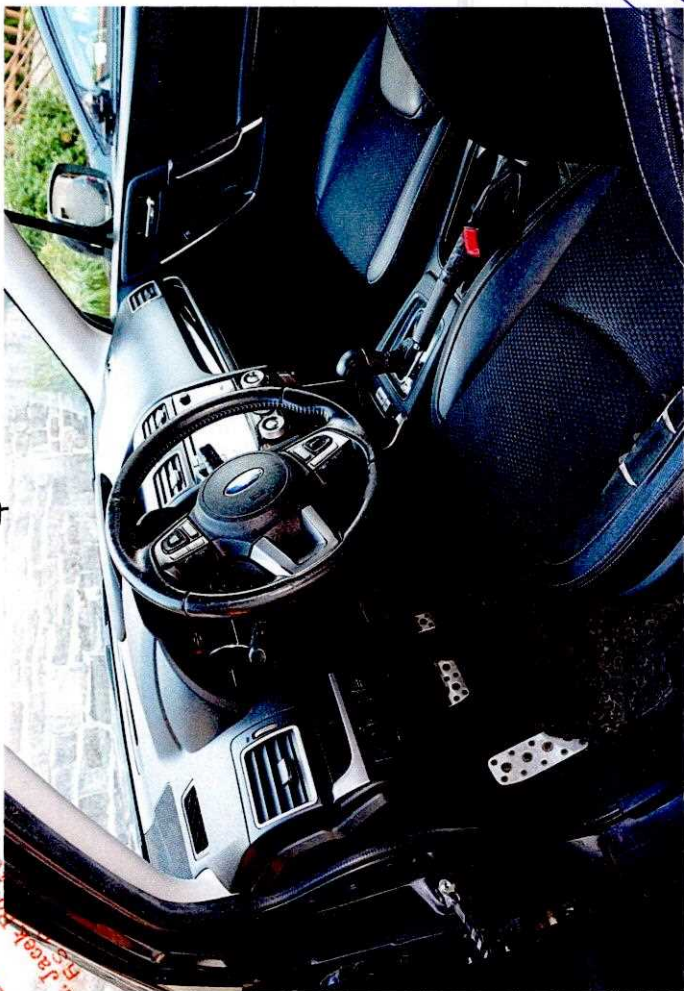
Do wyceny przedstawiono samochód marki Subaru Forester 2,0 XT Comfort nr rej. SCI 5257A (fot. 1-4). Dane techniczne samochodu zostały sprawdzone z dow. rejestracyjnego DR/BAN 3412215. Odczytany numer nadwozia jest następujący: JF1SJGL85HG332513 (fot. 8) i jest zgodny z tabliczką znamionową (fot. 5) oraz dowodem rejestracyjnym (fot. 6). Marka, typ i model odpowiada w/w numerowi nadwozia VIN. Pojazd ten został zakupiony w salonie w Polsce. Zarejestrowany po raz pierwszy 08.08.2017 roku. Posiada ważne badanie techniczne. Obecny właściciel jest 1-szym właścicielem pojazdu przez cały okres eksploatacji. Przedmiotowy pojazd jest samochodem osobowym, 5 - miejscowym z napędem na przednią i tylną oś (4x4). Nadwozie samonośne, 5-drzwiowe typu SUV. Napęd stanowi silnik wysokoprężny turbodoładowany spełniający normę spalin Euro 6, o pojemności 1998 ccm i mocy 177 kW (240 KM) zabudowany z przodu, podłużnie do osi pojazdu. Wskazania licznika 210378 km (fot. 7) są przebiegiem całkowitym potwierdzonym przez książkę serwisową. Szczegółowe oględziny nadwozia oraz pomiary grubości lakieru nie wykazały wcześniejszych napraw blacharsko-lakierniczych. Samochód wyposażony jest standardowo jak dla tego modelu. Wyposażeniem dodatkowym jest hak holowniczy oraz komplet używanych kół.

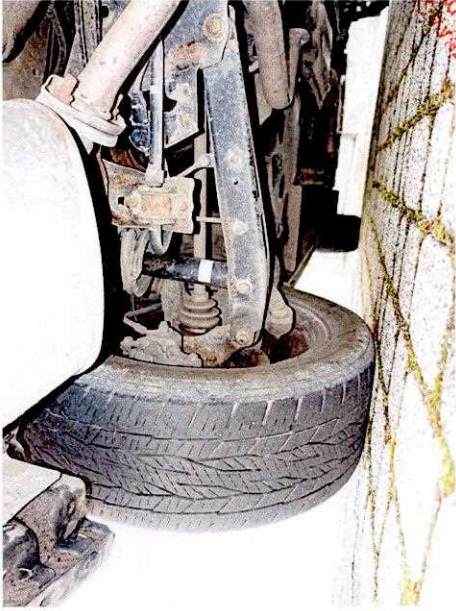
13

Wymiana klocków hamulcowych kpl. i wymiana łożyska koła str. P (06.12.24. - 196 136 km). Obecnie stan zawieszenia jest w dobrym stanie. Powierzchniowa, miejscowa (śladowa) korozja elementów zawieszenia (fot. 13, 16, 19).

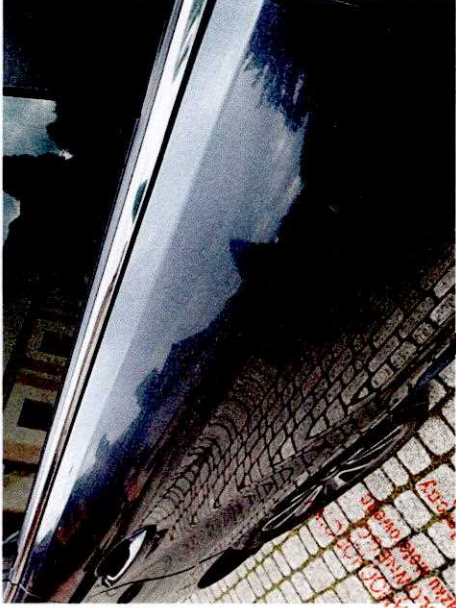
14

Nadwozie bez odkształceń oraz innych uszkodzeń. Przeszklenie kompletne, fabryczne, szczelne. Powłoka lakierowa oryginalna (fabryczna), przytarta od gałęzi na bocznych powierzchniach nadwozia (fot.14, 17, 21). Pozostałe powierzchnie, bez wad i uszkodzeń. Podłoga z progami bez zastrzeżeń. Zderzak przedni str.P wgniecenie z pęknięciami (fot.20).

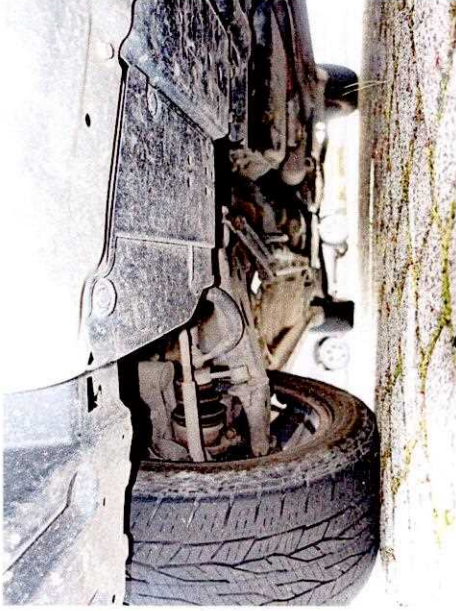
15

Wymiana tuleji wahacza str. L i P (23.09.24. - 190 085 km). Wymiana łożyska i sworznia str. L i P oraz wymiana klocków hamulcowych kpl. (21.03.25. - 202 710 km). Po tych wymianach zawieszenie z układem kierowniczym jest w dobrym stanie - bez uwag (fot. 15, 18).
