**PRZEBUDOWA BUDYNKU GARAŻOWO- MAGAZYNOWEGO WRAZ
ZE ZMIANĄ SPOSOBU UŻYTKOWANIA CZĘŚCI POMIESZCZEŃ ORAZ
PRZEBUDOWA I ROZBUDOWA BUDYNKU GARAŻOWO-
GOSPODARCZEGO WRAZ Z ZAGOSPODAROWANIEM TERENU:
PROJEKTOWANĄ WIATĄ ŚMIETNIKOWĄ, INSTALACJĄ
FOTOWOLTAICZNĄ, ROZBIÓRKĄ FRAGMENTU INSTALACJI
KANALIZACJI SANITARNEJ ORAZ
RAMPY SAMOCHODOWEJ NA TERENIE KOMENDY POWIATOWEJ
PAŃSTWOWEJ STRAŻY POŻARNEJ W MOŃKACH
NA CZĘŚCI DZIAŁKI NR GEOD. 926**

**OBRĘB EWID. 0334 MOŃKI ,
JEDNOSTKA EW ID. 200806_4 MOŃKI**

**KOMENDY POWIATOWEJ PAŃSTWOWEJ STRAŻY POŻARNEJ W MOŃKACH
ul. Mickiewicza 18, 19-100 Mońki**

DOKUMENTACJA BADAŃ PODŁOŻA GRUNTOWEGO I OPINIA GEOTECHNICZNA

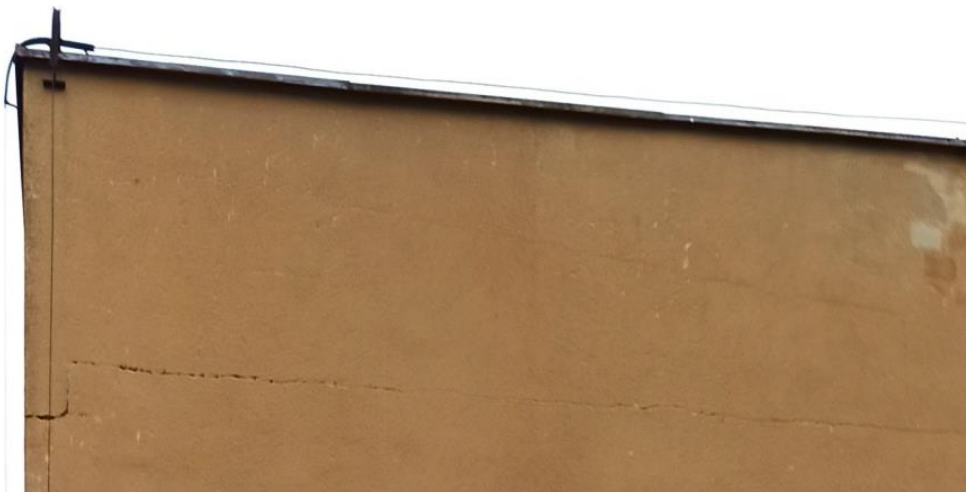
Układ konstrukcyjny budynku– żelbetowy, ryglowo słupowy z wypełnieniem z bloczków ceramicznych i cegły kl.12 MPa na zaprawie wapiennej, cem.-wap. W wielu miejscach lico cegieł elewacyjnych uszkodzone (w strefie przy cokołach) ubytki spoin wiązania muru wymagają naprawy.(Fot.1).

Fot.1 Podłużne i skośne rozwarstwienie tynku południowej ściany szczytowej. Brak połączenia z wieńcem.

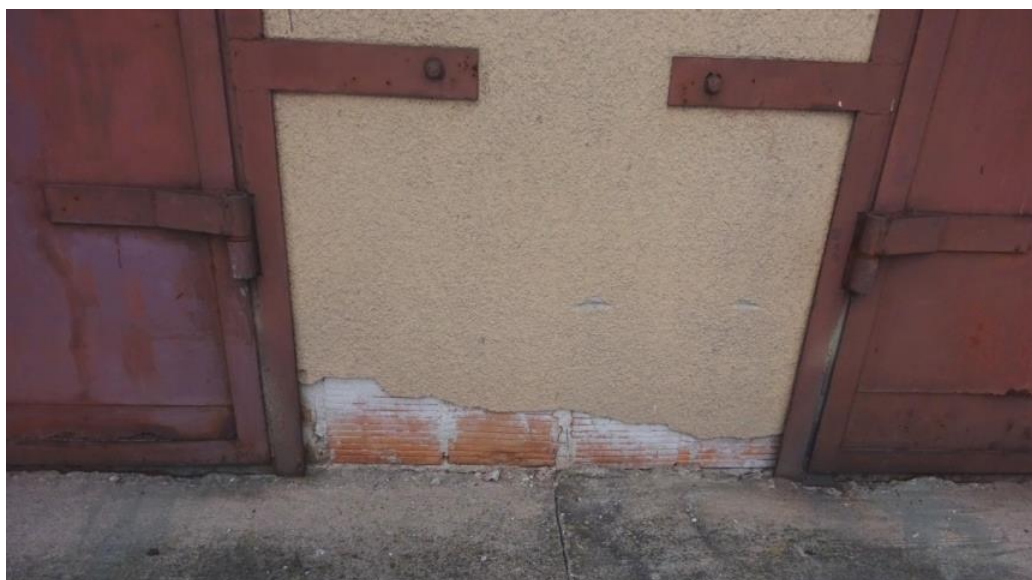
Fot.2 Uszkodzony tynk i cegła muru w strefie cokołowej

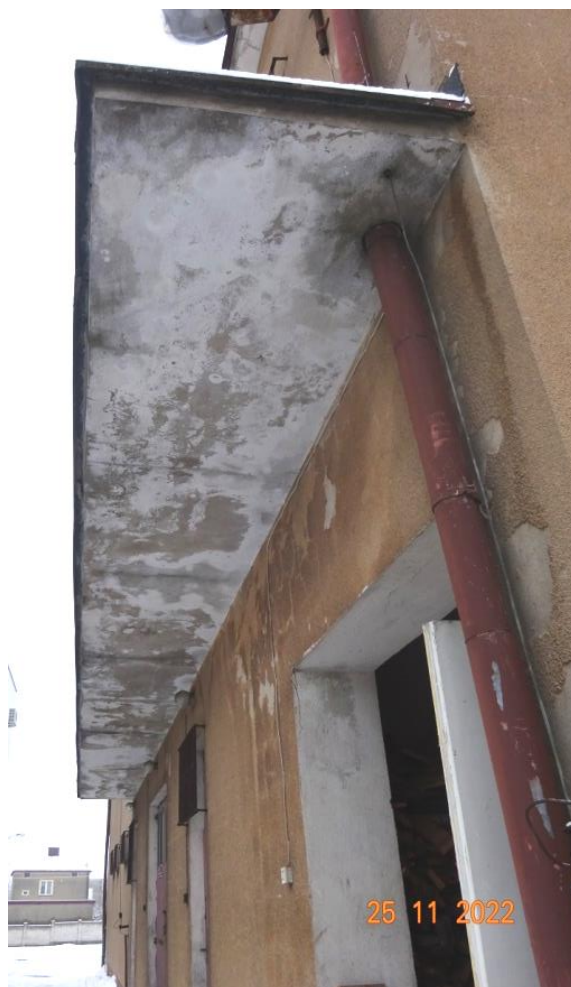
Występowanie mostka cieplnego pod daszkiem powoduje przemarzanie ścian i uszkodzenie tynków. Niewłaściwe i uszkodzone obróbki blacharskie samego daszku przyczyniają się do hydrolizacji soli bud.(Fot.3).

Fot.3 Daszek po stronie zachodnie z uszkodzeniami elewacji

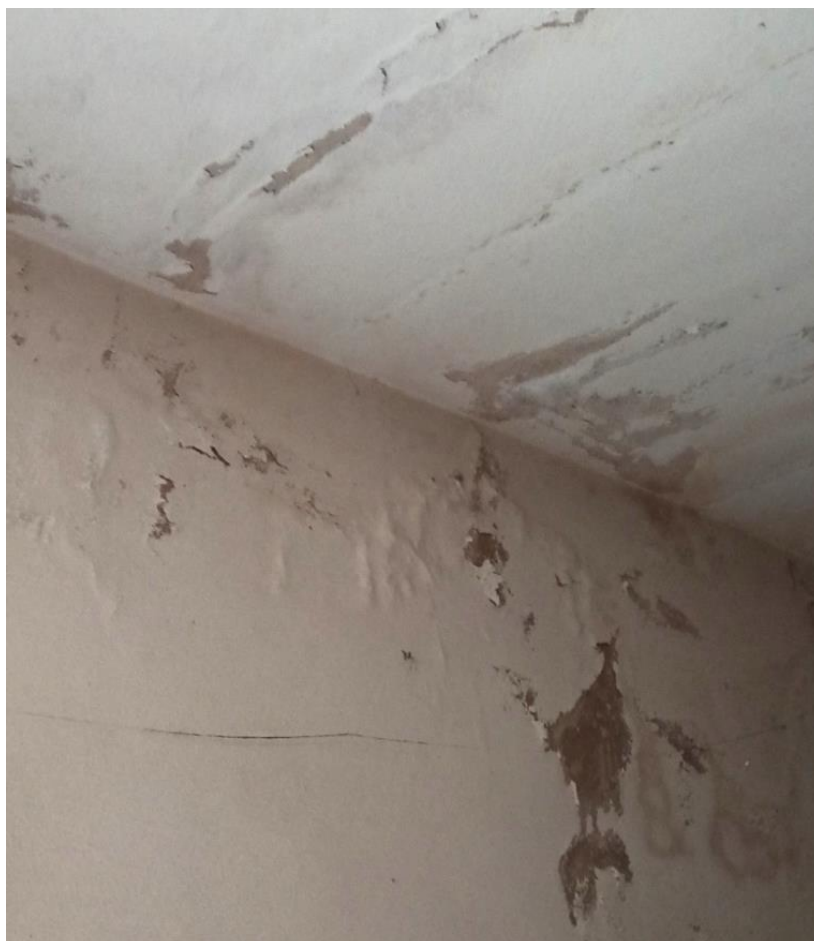
Z bloczków ceramicznych i cegły pełnej kl.12/15 MPa na zaprawie cementowo-wapiennej marki 3-5 MPa (Fot.5).W kilku pomieszczeniach na ścianach natrafiono na grzybnie koloru czarnego należącą do Grzybów rozkładu pleśniowego (rodzaju *Aspergillus*) oraz znaczne zasolenie tynku. Zjawisko to występuje intensywnie zwłaszcza na piętrze (Fot.4).

Fot.4 Miejsce na piętrze gdzie występuje hydrolizacja soli budowlanych, a towarzyszy im Grzyb rozkładu pleśniowego (rodzaju *Aspergillus*)

Wymaga przeprowadzenia prac odkażających i docieplenia. Konstrukcja stropu nad piętrem opisana jest na Rys.2. Składa się z płyt kanałowych na których, nad przestrzenią wentylowaną, ułożono płytki korytkowe. W wielu miejscach na tynku widoczne są podłużne pęknięcia (tzw. „klawiszowanie „ styku płyt).

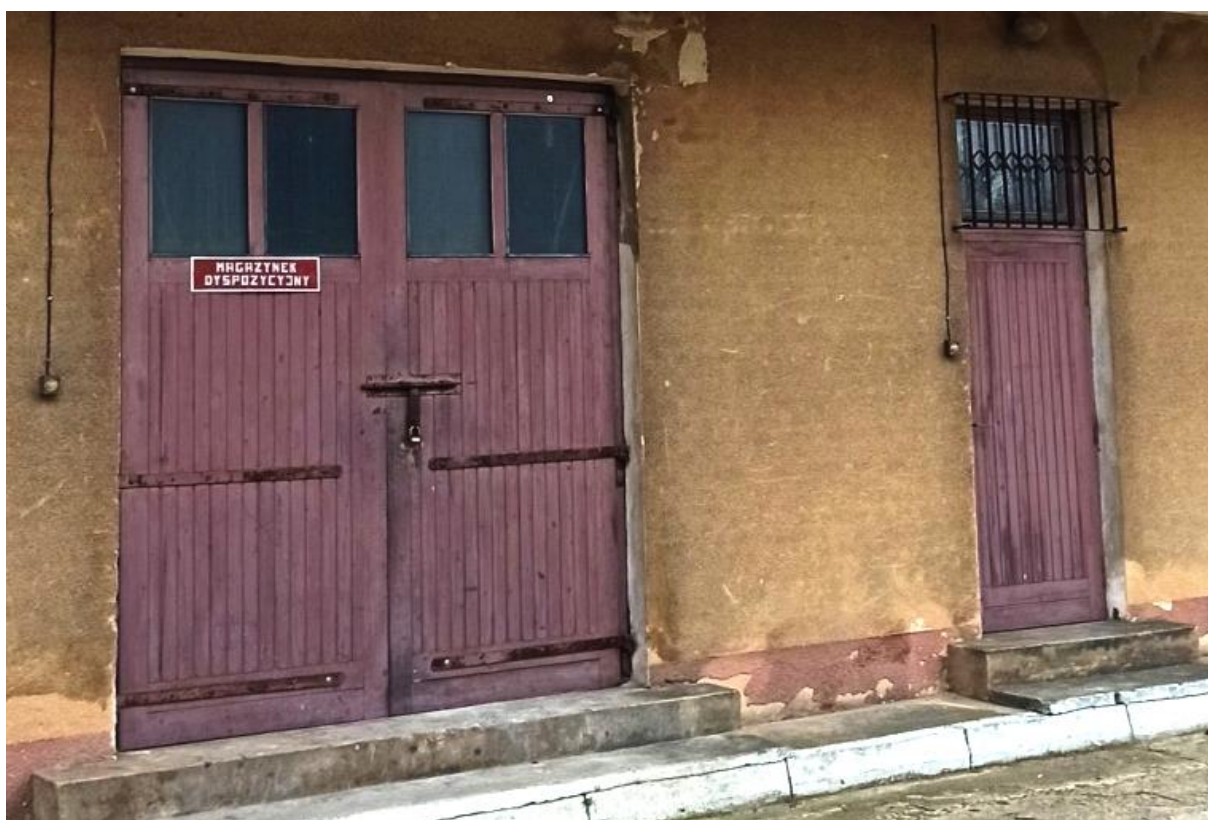
Okna drewniane ze śladami wielokrotnych wymalowań ,drzwi drewniane z uszkodzonymi fragmentami dolnymi przez Grzyby rozkładu pleśniowego (z rodzaju *Aspergillus*) , w stanie tzw. zgnilizny brunatnej.

Fot.5 Uszkodzona stolarka drzwiowa przez korozję biologiczną

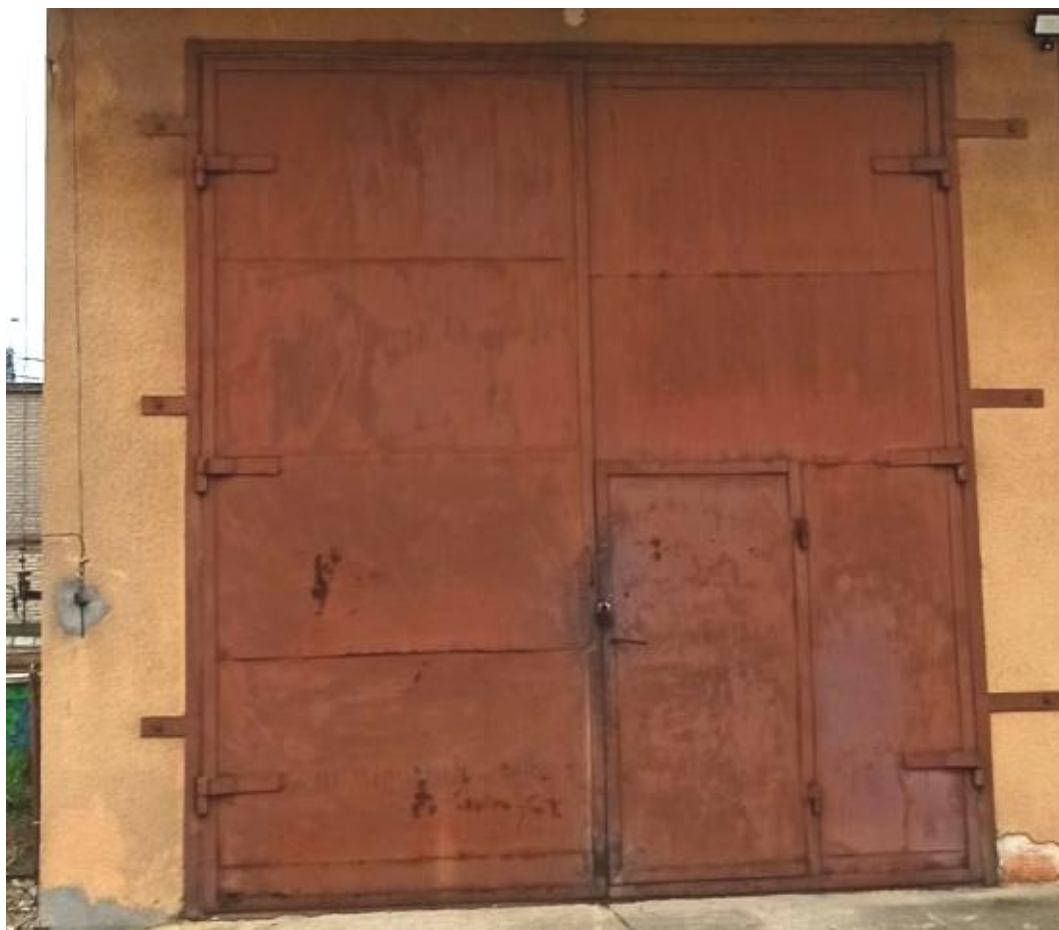
Fot. 6 Wrota stalowe w złym stanie technicznym.

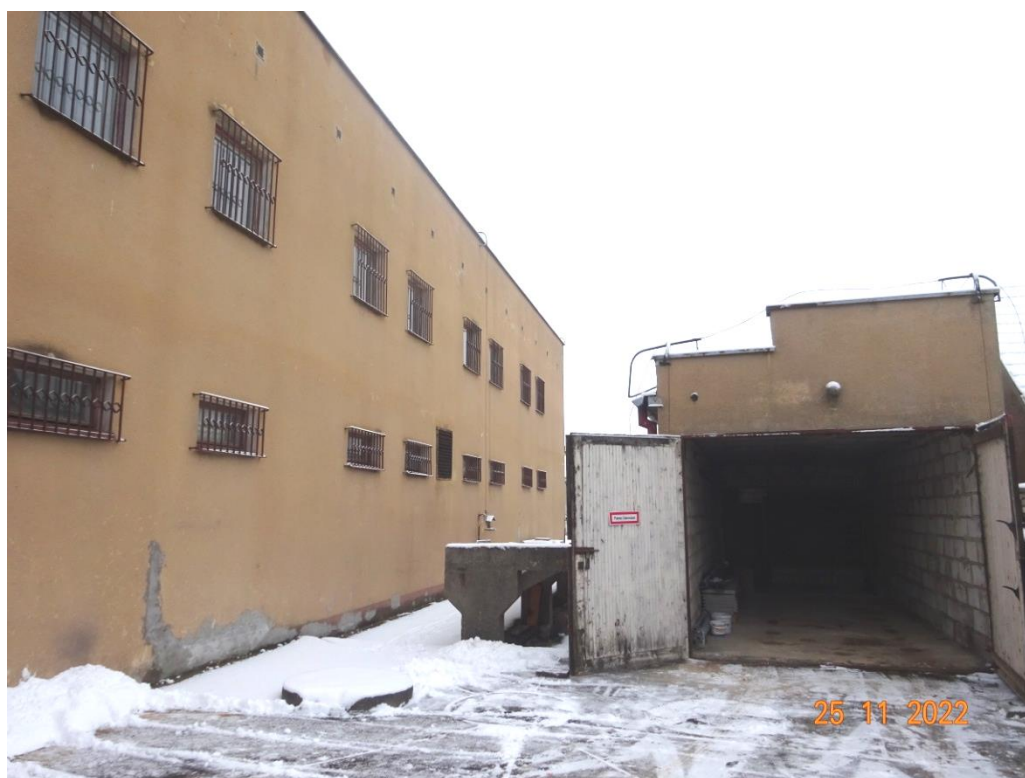
Fot. 6 Południowo -zachodnia ściana budynku A .Po prawej budynek B, Nawierzchnie wokół obu obiektów betonowe. Pomiędzy budynkami żelbet. rampa– do rozbiórki

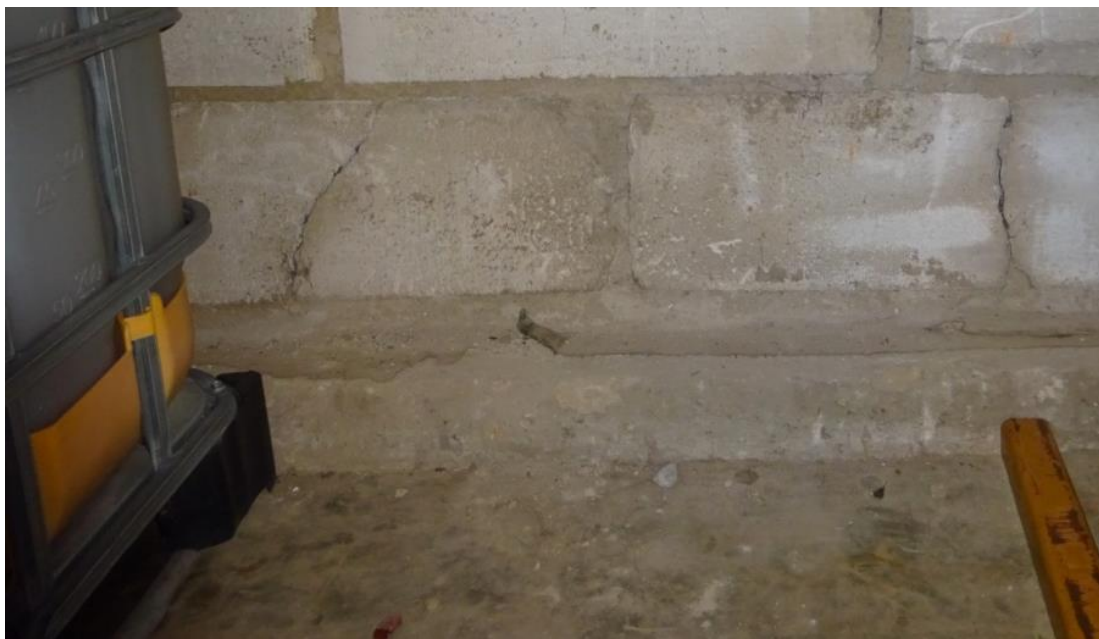
Fundamenty wylewane z betonu B15 ,po latach skorodowanego.

Fot.7 Górny odcinek fundamentu i fragment ściany zewn, z gazobetonu.

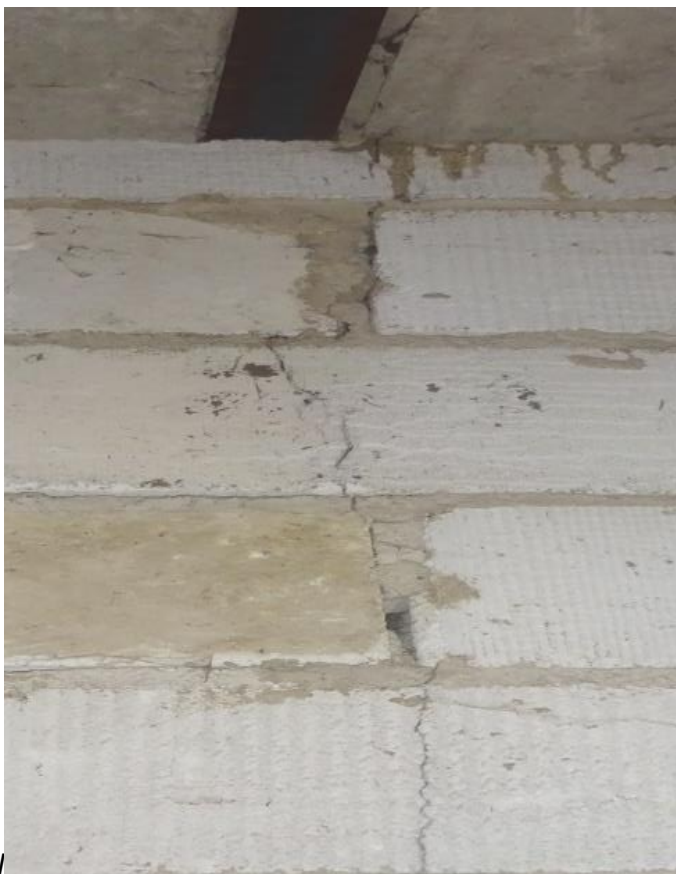
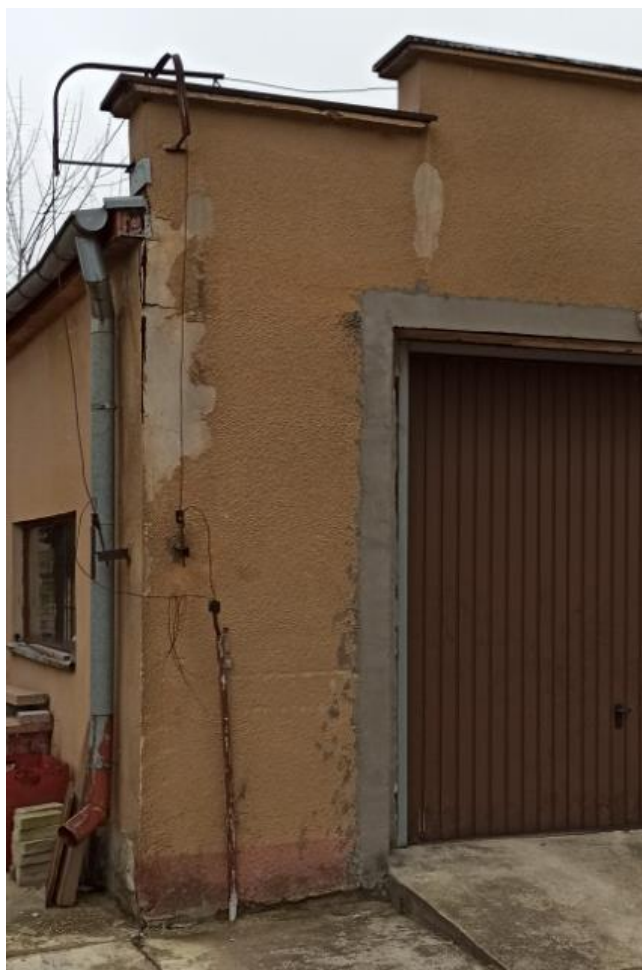
1.2 Ściany konstrukcyjne- stan zły (w miejscach pęknięć –awaryjny!)

Zewnętrzne i wewnętrzne (poprzeczne) ściany konstrukcyjne murowane z bloczków gazobetonowych o wytrzymałości 3-5 MPa na bardzo grubej warstwie zaprawy cem.- wap. 3 MPa.W wielu miejscach natrafiono na pionowe , przez całą grubość ściany (24 cm), pęknięcia muru.

Fot.8 Uszkodzenia ścian konstrukcyjnych a/pęknięcie wylotne muru b/uszkodzenie muru w narożniku budynku B

Przekroczone są stany graniczne nośności (spękania ścian konstrukcyjnych, uszkodzenie płyt stropowych WPS ,nieodstateczne podparcia stalowych belek I 160 podtrzymujących konstrukcje stropu i stropodachu).

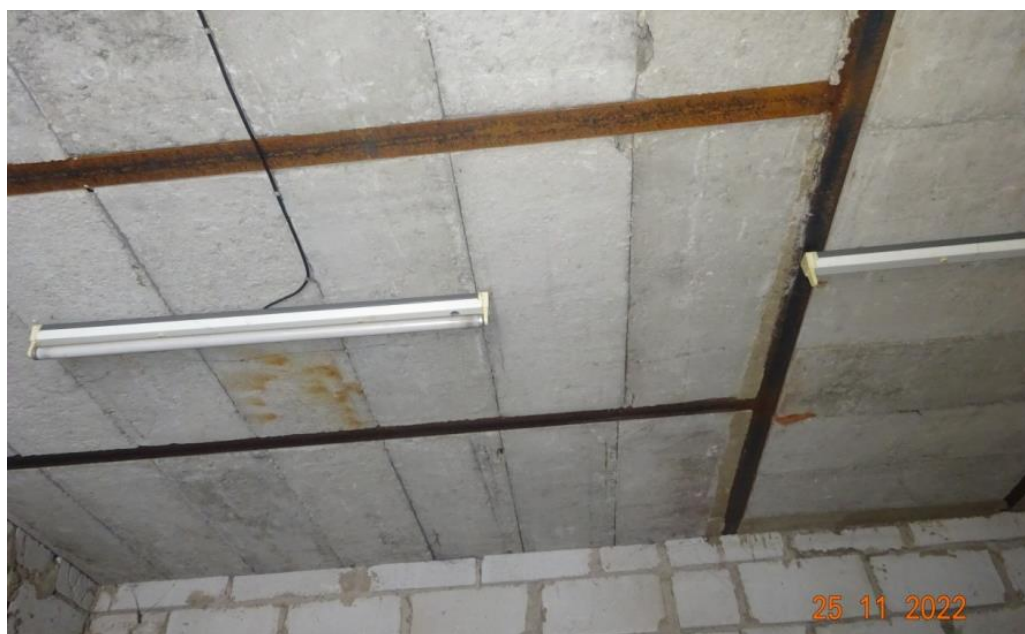
Fot. 9 Strop WPS nad parterem budynku B– garażowo-gospodarczego
