## **Zaktualizowane zawiadomienie dotyczące bezpieczeństwa**

### **Wózek FlexTrak z regulacją wysokości (HA)**

Potencjalne ryzyko upadku wynikające z wycieku oleju z wózka HA FlexTrak

22.10.2025 r.

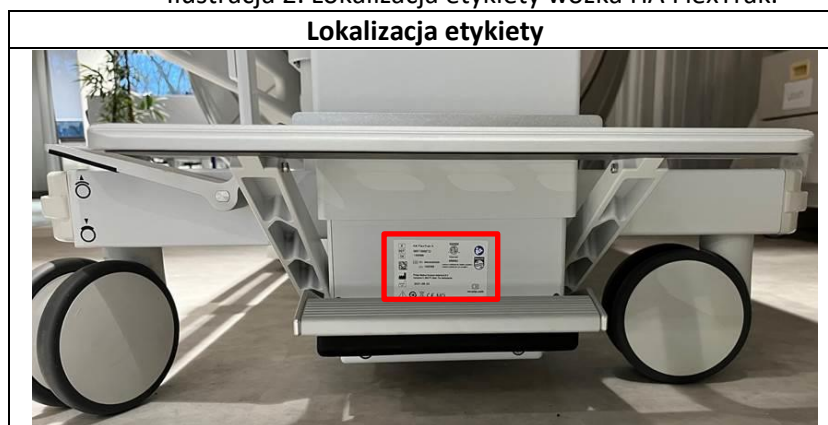
Ilustracja 2. Lokalizacja etykiety wózka HA FlexTrak.

Etykieta identyfikacyjna wózka HA FlexTrak znajduje się z boku uchwytu wózka, pod pedałem sterowania pompy hydraulicznej, jak pokazano na ilustracji 2.
