# KARTA EWIDENCYJNA ZABYTKU NIERUCHOMEGO NIEWPISANEGO DO REJESTRU ZABYTKÓW

**ABRAMÓW**

**KAPLICZKA PRZYDROŻNA**

II połowa XIX wieku

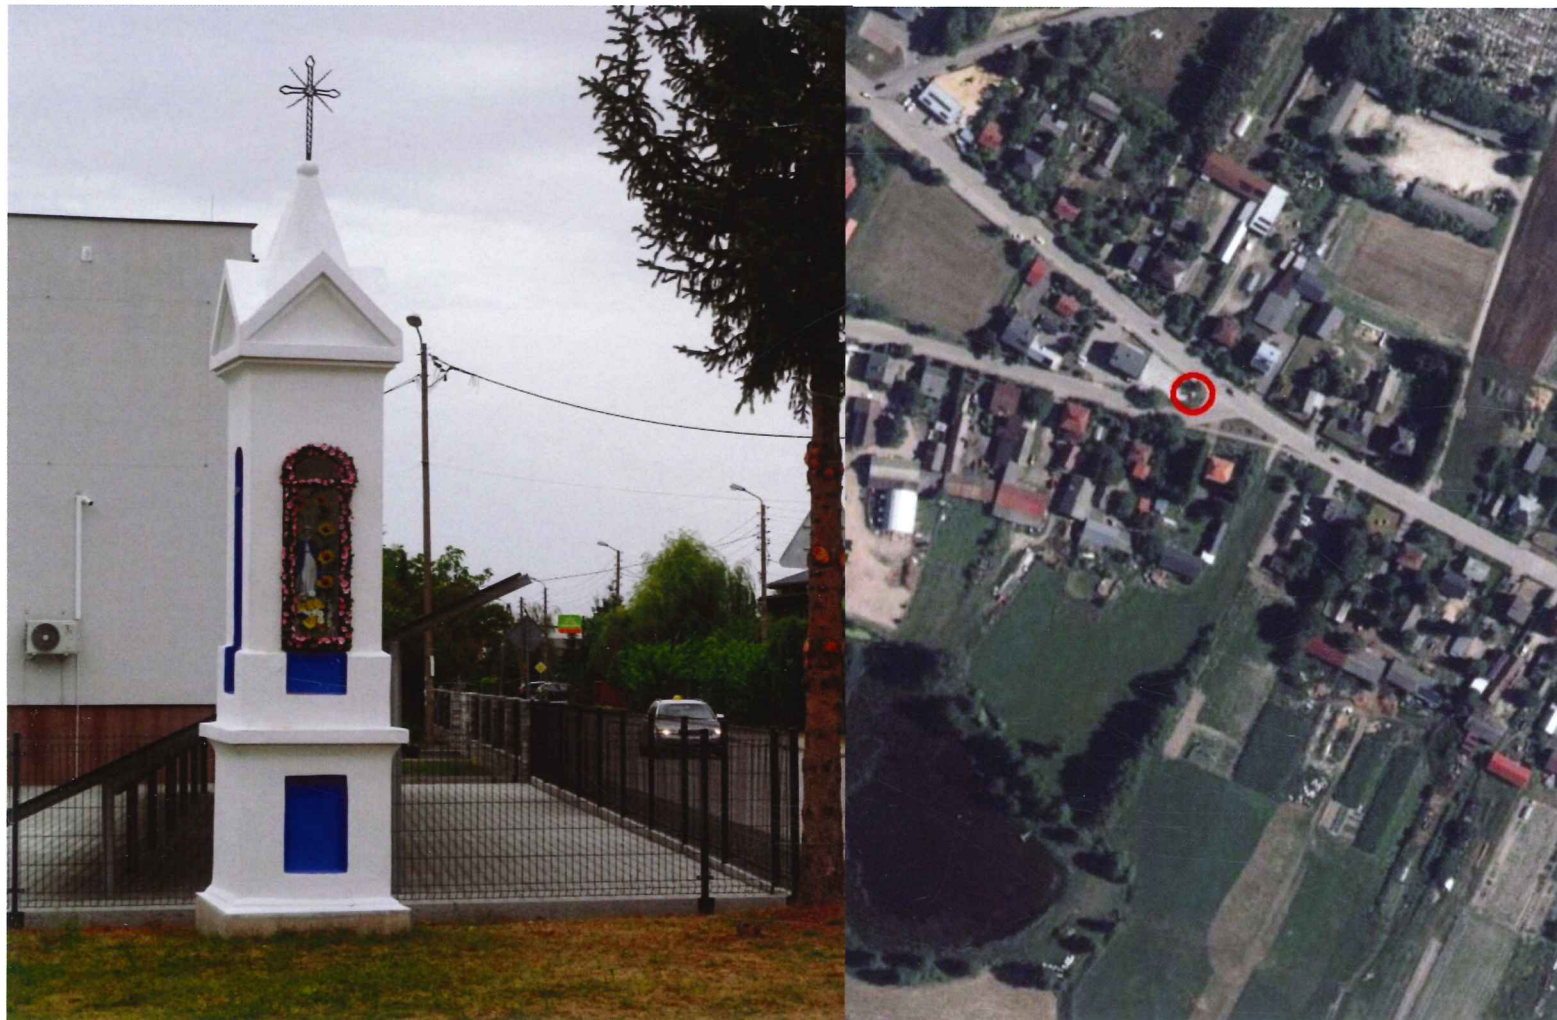
9. Materiały graficzne

1. Ogólny stan zachowania bardzo dobry - 5

- stan fundamentów bardzo dobry,
- zachowany detal architektoniczny elewacji,
- stan pokrycia dachowego dobry,
- figura Matki Boskiej w dobrym stanie,
- krzyż metalowy w zwieńczeniu w dobrym stanie zachowania.

Usytuowanie przy skrzyżowaniu dróg, w bezpośrednim sąsiedztwie instalacji fotowoltaicznych i metalowego ogrodzenia oraz wycinka zieleni, wprowadziło dysonans wizualny i zaburzyło ekspozycję obiektu w krajobrazie i naruszyło jej integralność z otoczeniem.

- spływanie wód z sąsiadujących jezdni,
- niewłaściwie prowadzone prace drogowe.

- postuluje się wprowadzenie opaski odwadniającej wokół kapliczki, chroniącej fundament przed zamakaniem,
- zalecane wprowadzenie niskiej zieleni wokół kapliczki i zielonego ekranu na ogrodzeniu (np. pnącza) krzewów lub wysokich traw ozdobnych w celu zasłonięcia instalacji fotowoltaicznej.
