ROK 2019

# WIADOMOŚCI KONSERWATORSKIE

WOJEWÓDZTWA LUBELSKIEGO

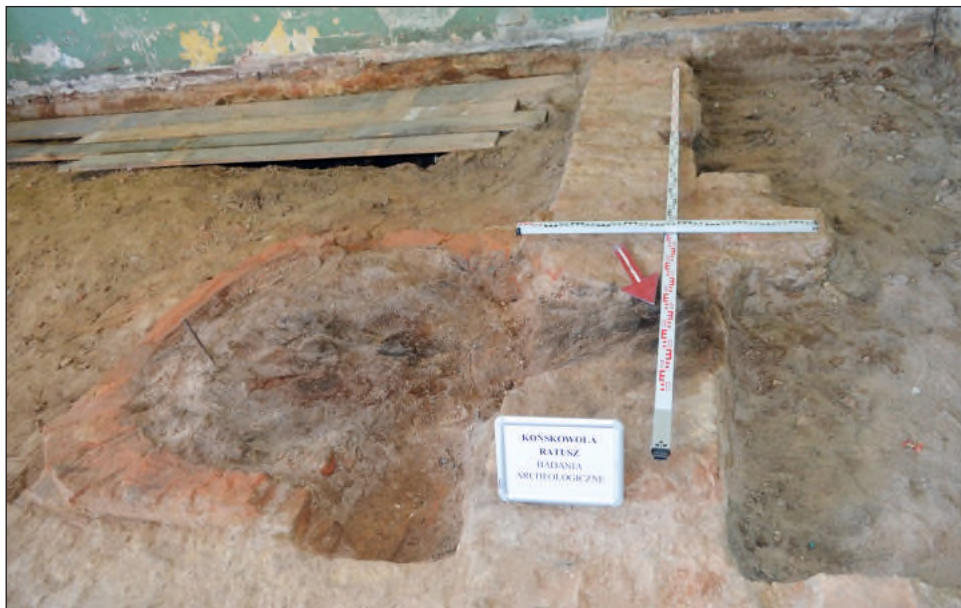
7. Końskowola, Pozostałości pieca odsłonięte podczas badań archeologicznych w Ratuszu, fot. M. Matyjaszewski

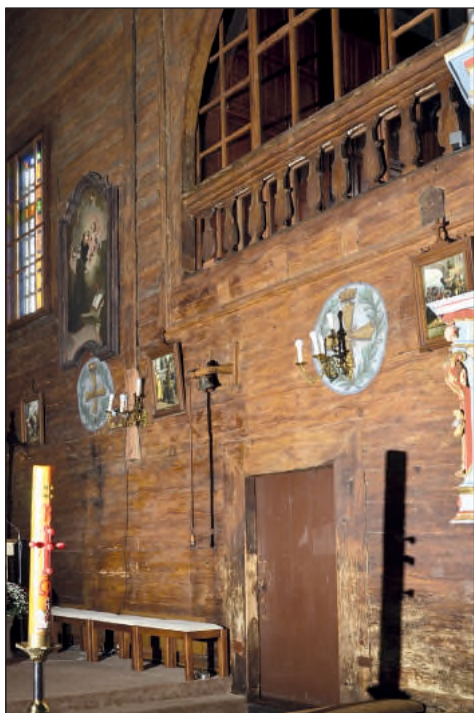
51. Tomaszów Lub. – kościół par. – wystrój prezbiterium przed pracami, fot. M. Trocha 2018

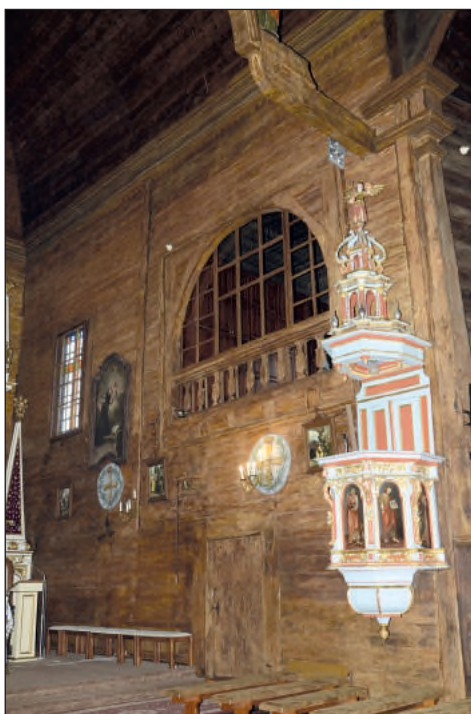
54. Tomaszów Lub. – kościół par. – wystrój prezbiterium po pracach, fot. M. Trocha 2018 r.

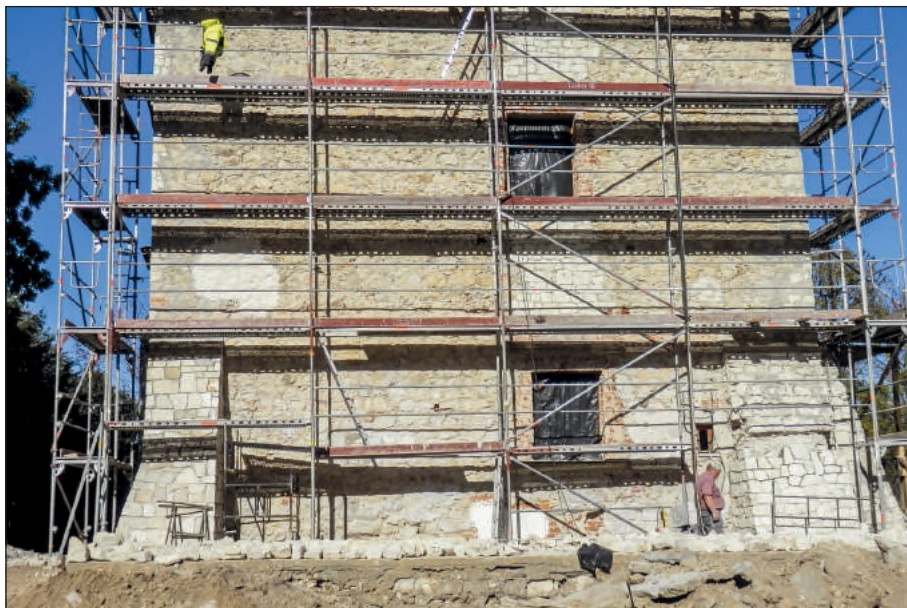
40. Wojciechów, wieża ariańska, stan w trakcie remontu elewacji pld., fot. M. Kurczewicz, 2018

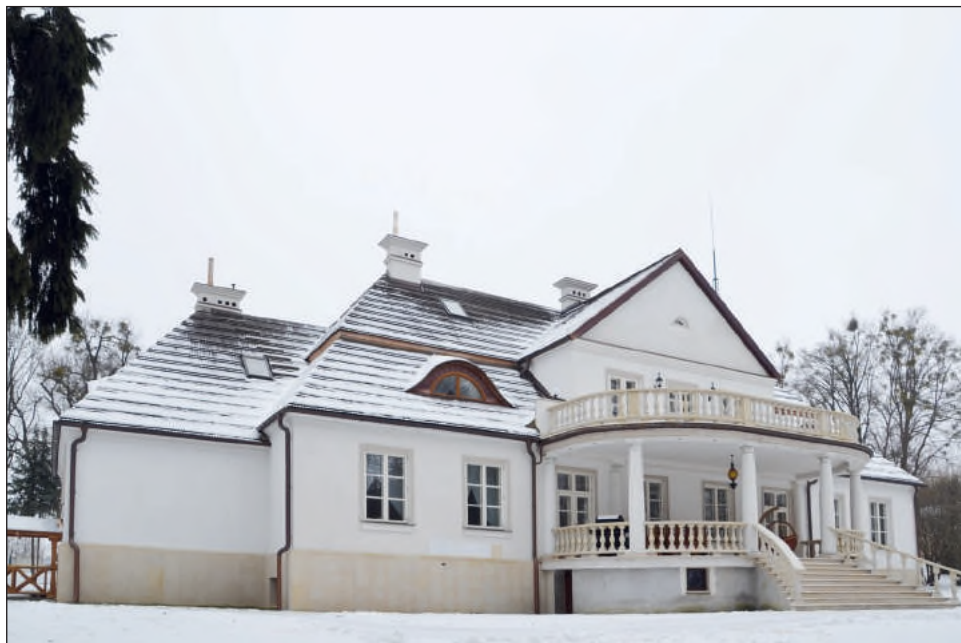
18. Zaburze, dwór, przywrócone pokrycie gontem

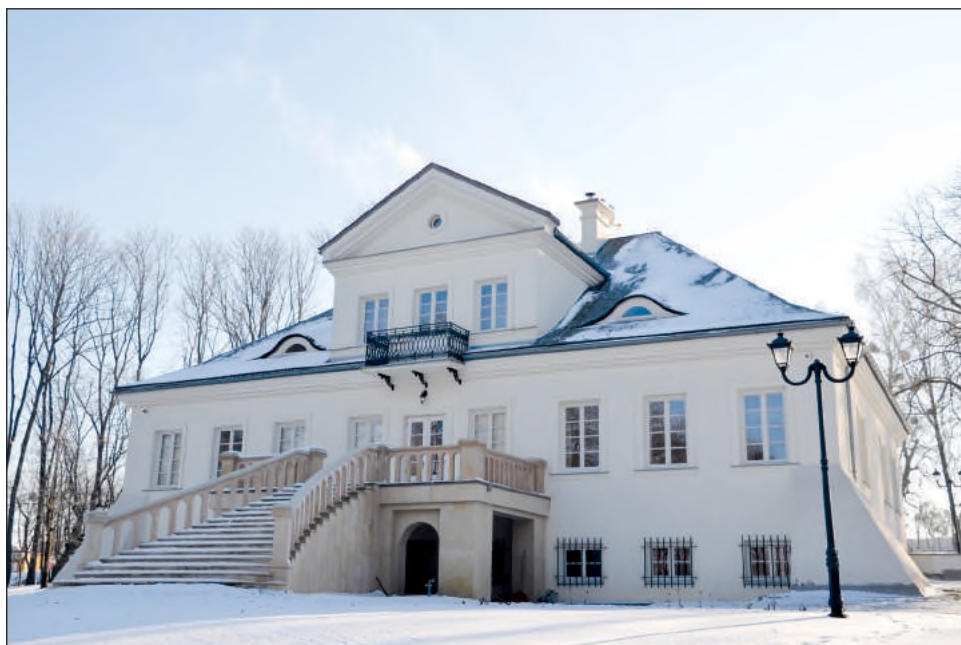
19. Dąbie, dwór, przywrócone pokrycie gontem

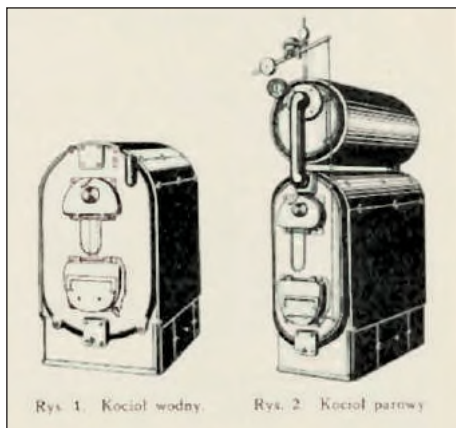
Kocioł wodny i kocioł parowy, schematyczne rysunki ukazujące podstawowe różnice w budowie urządzeń, w: *Towarzystwo Akcyjne Budowy Maszyn i Urządzeń Sanitarnych Drzewiecki i Jeziorański, Urządzenia zdrowotne*, Warszawa 1929, s. 8.

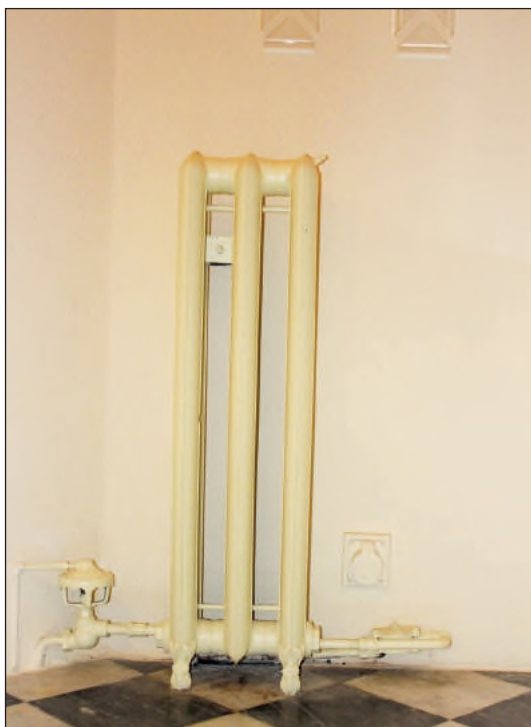
2. Kozłówka, zespół pałacowo-parkowy, grzejnik w korytarzyku prowadzącym do łącznika pomiędzy pałacem a kaplicą, fot. M. Galecka 2019.

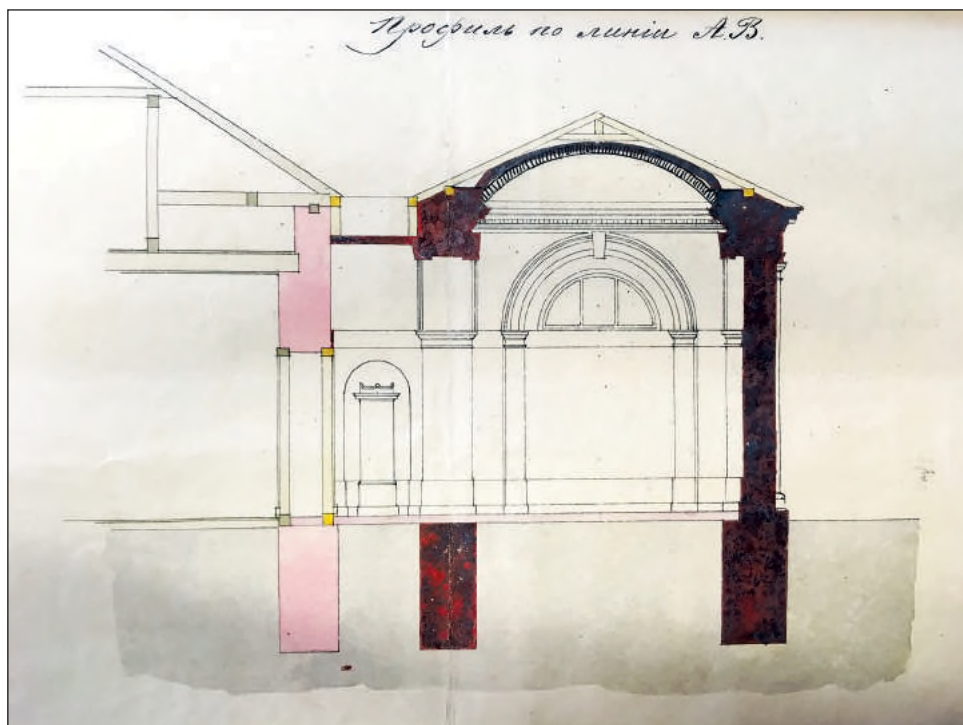
5. Projekt kaplicy domowej biskupa F. Jaczewskiego z 1896 r., przekrój. Archiwum Państwowe w Lublinie, Rząd Gubernialny Lubelski, Referat IV Wyznaniowy, sygn.: 14240.

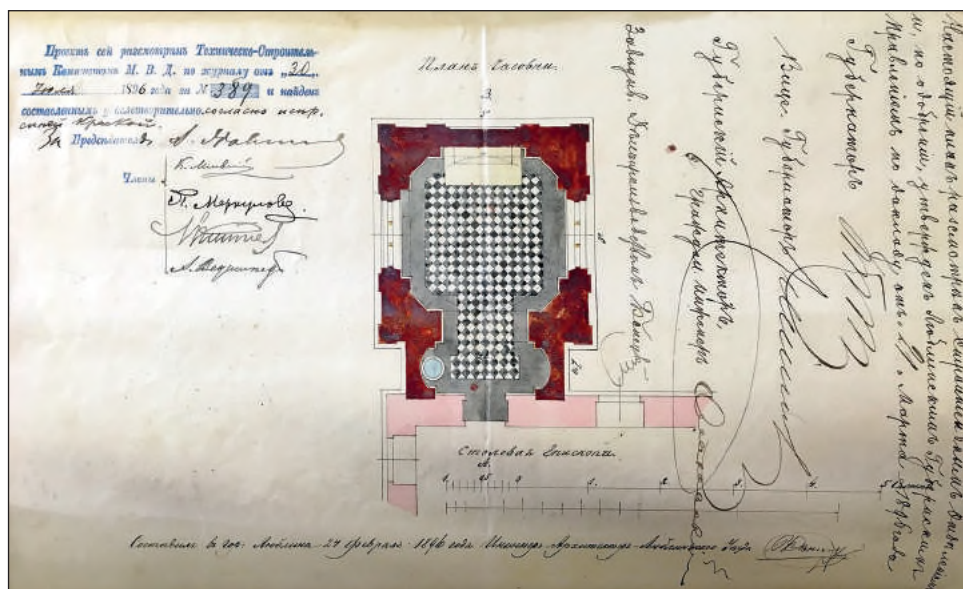
6. Projekt kaplicy domowej biskupa F. Jaczewskiego z 1896 r., rzut. Archiwum Państwowe w Lublinie, Rząd Gubernialny Lubelski, Referat IV Wyznaniowy, sygn.: 14240.

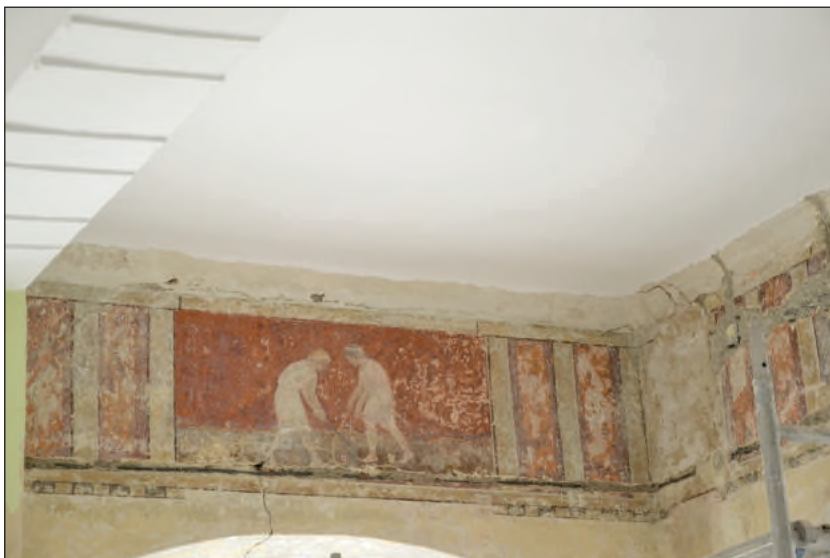
7. Lublin, klasztor pobrygidkowski (obecnie siedziba Zgromadzenia Sióstr Urszulanek UR), scena przedstawiająca hokeistki, przed konserwacją, fot. B. Stolarz, 2019

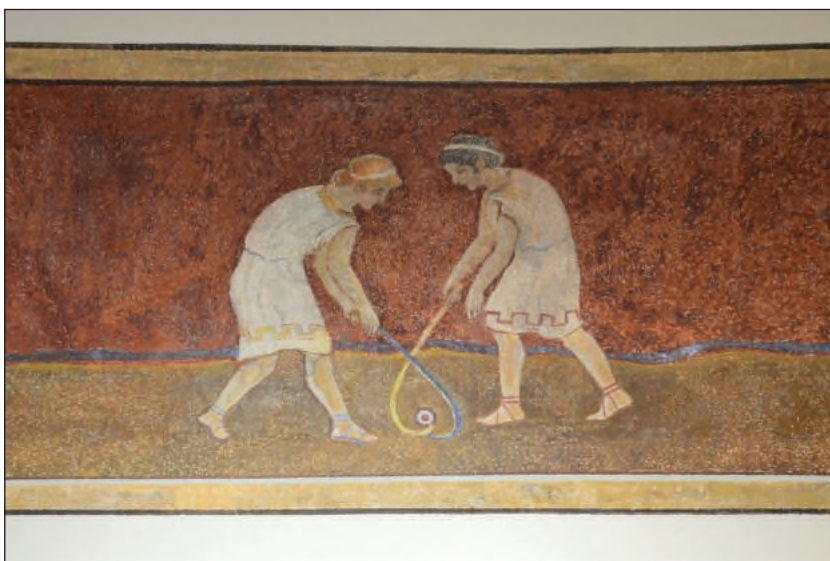
8. Lublin, klasztor pobrygidkowski (obecnie siedziba Zgromadzenia Sióstr Urszulanek UR), scena przedstawiająca hokeistki, po konserwacji, fot. I. Pałka, 2019
