**OPINIA Nr: WRH-258/26**

Zadanie: Określenie wartości rynkowej pojazdu

Rodzaj pojazdu: Samochód osobowy  
Marka: MERCEDES-BENZ  
Model pojazdu: Viano 2.2 CDI MR`11 E5 639  
Wersja: extra L Ambiente  
VIN: W D F 6 3 9 8 1 3 1 3 7 2 0 0 9 3  
Nr rejestracyjny: DB 1926F  
Nr IE / ID: 022-12307 / 218113  
Rok produkcji: 2012

# DOKUMENTACJA FOTOGRAFICZNA

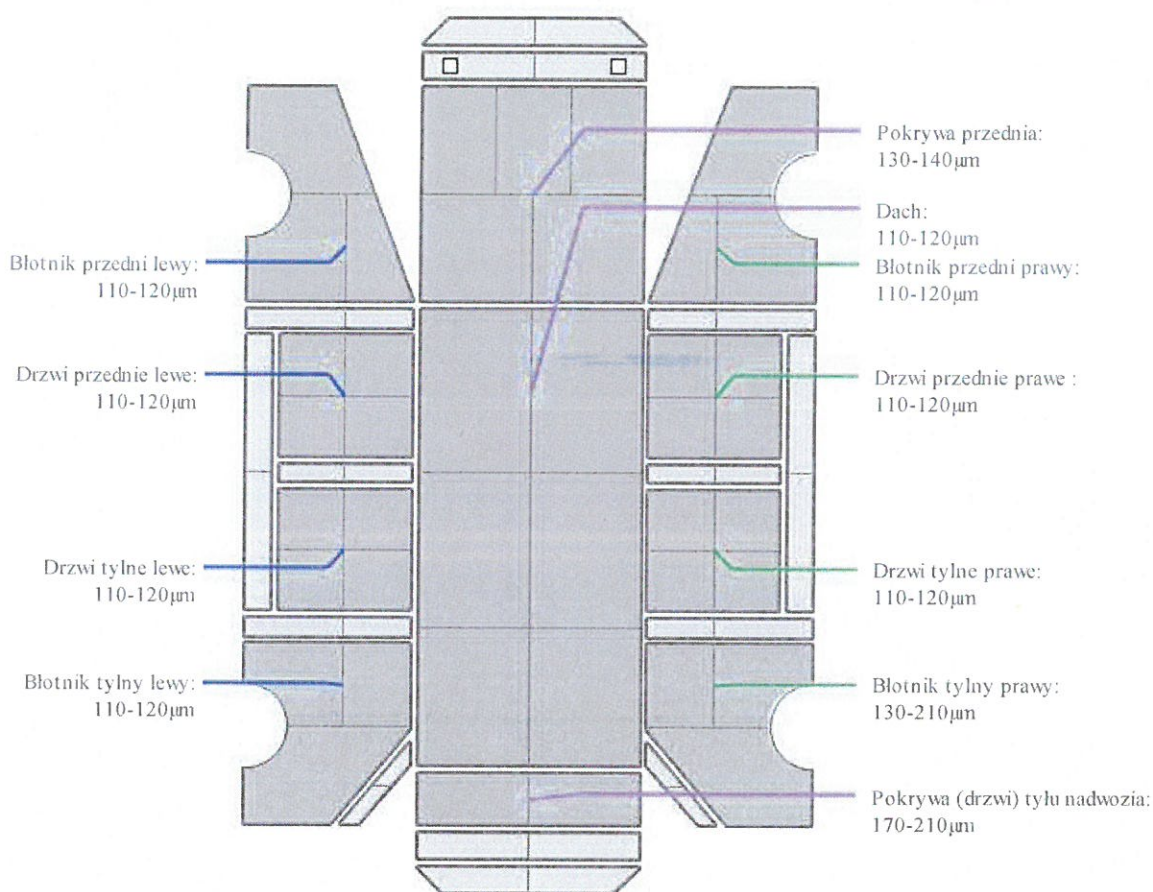
## OPIS POWŁOKI LAKIEROWEJ

Badania grubości powłoki lakierowej wykazały ślady wcześniejszych napraw blacharsko-lakierniczych.
