Rzeczoznawca: inż. Paweł Piłat  
 Zadanie: Ustalenie wartości pojazdu.  
 Zleceniodawca: Prokuratura Okręgowa w Zamościu  
 Adres: Orła 2, 22-400 Zamość

Marka: SKODA  
 Model: Superb III 2.0 TSI MR`15 E6d  
 Wersja: Ambition 4x4 DSG  
 Rodzaj pojazdu: Samochód osobowy

## OCENA TECHNICZNA

**ARKUSZ USTALENIA WARTOŚCI POJAZDU**

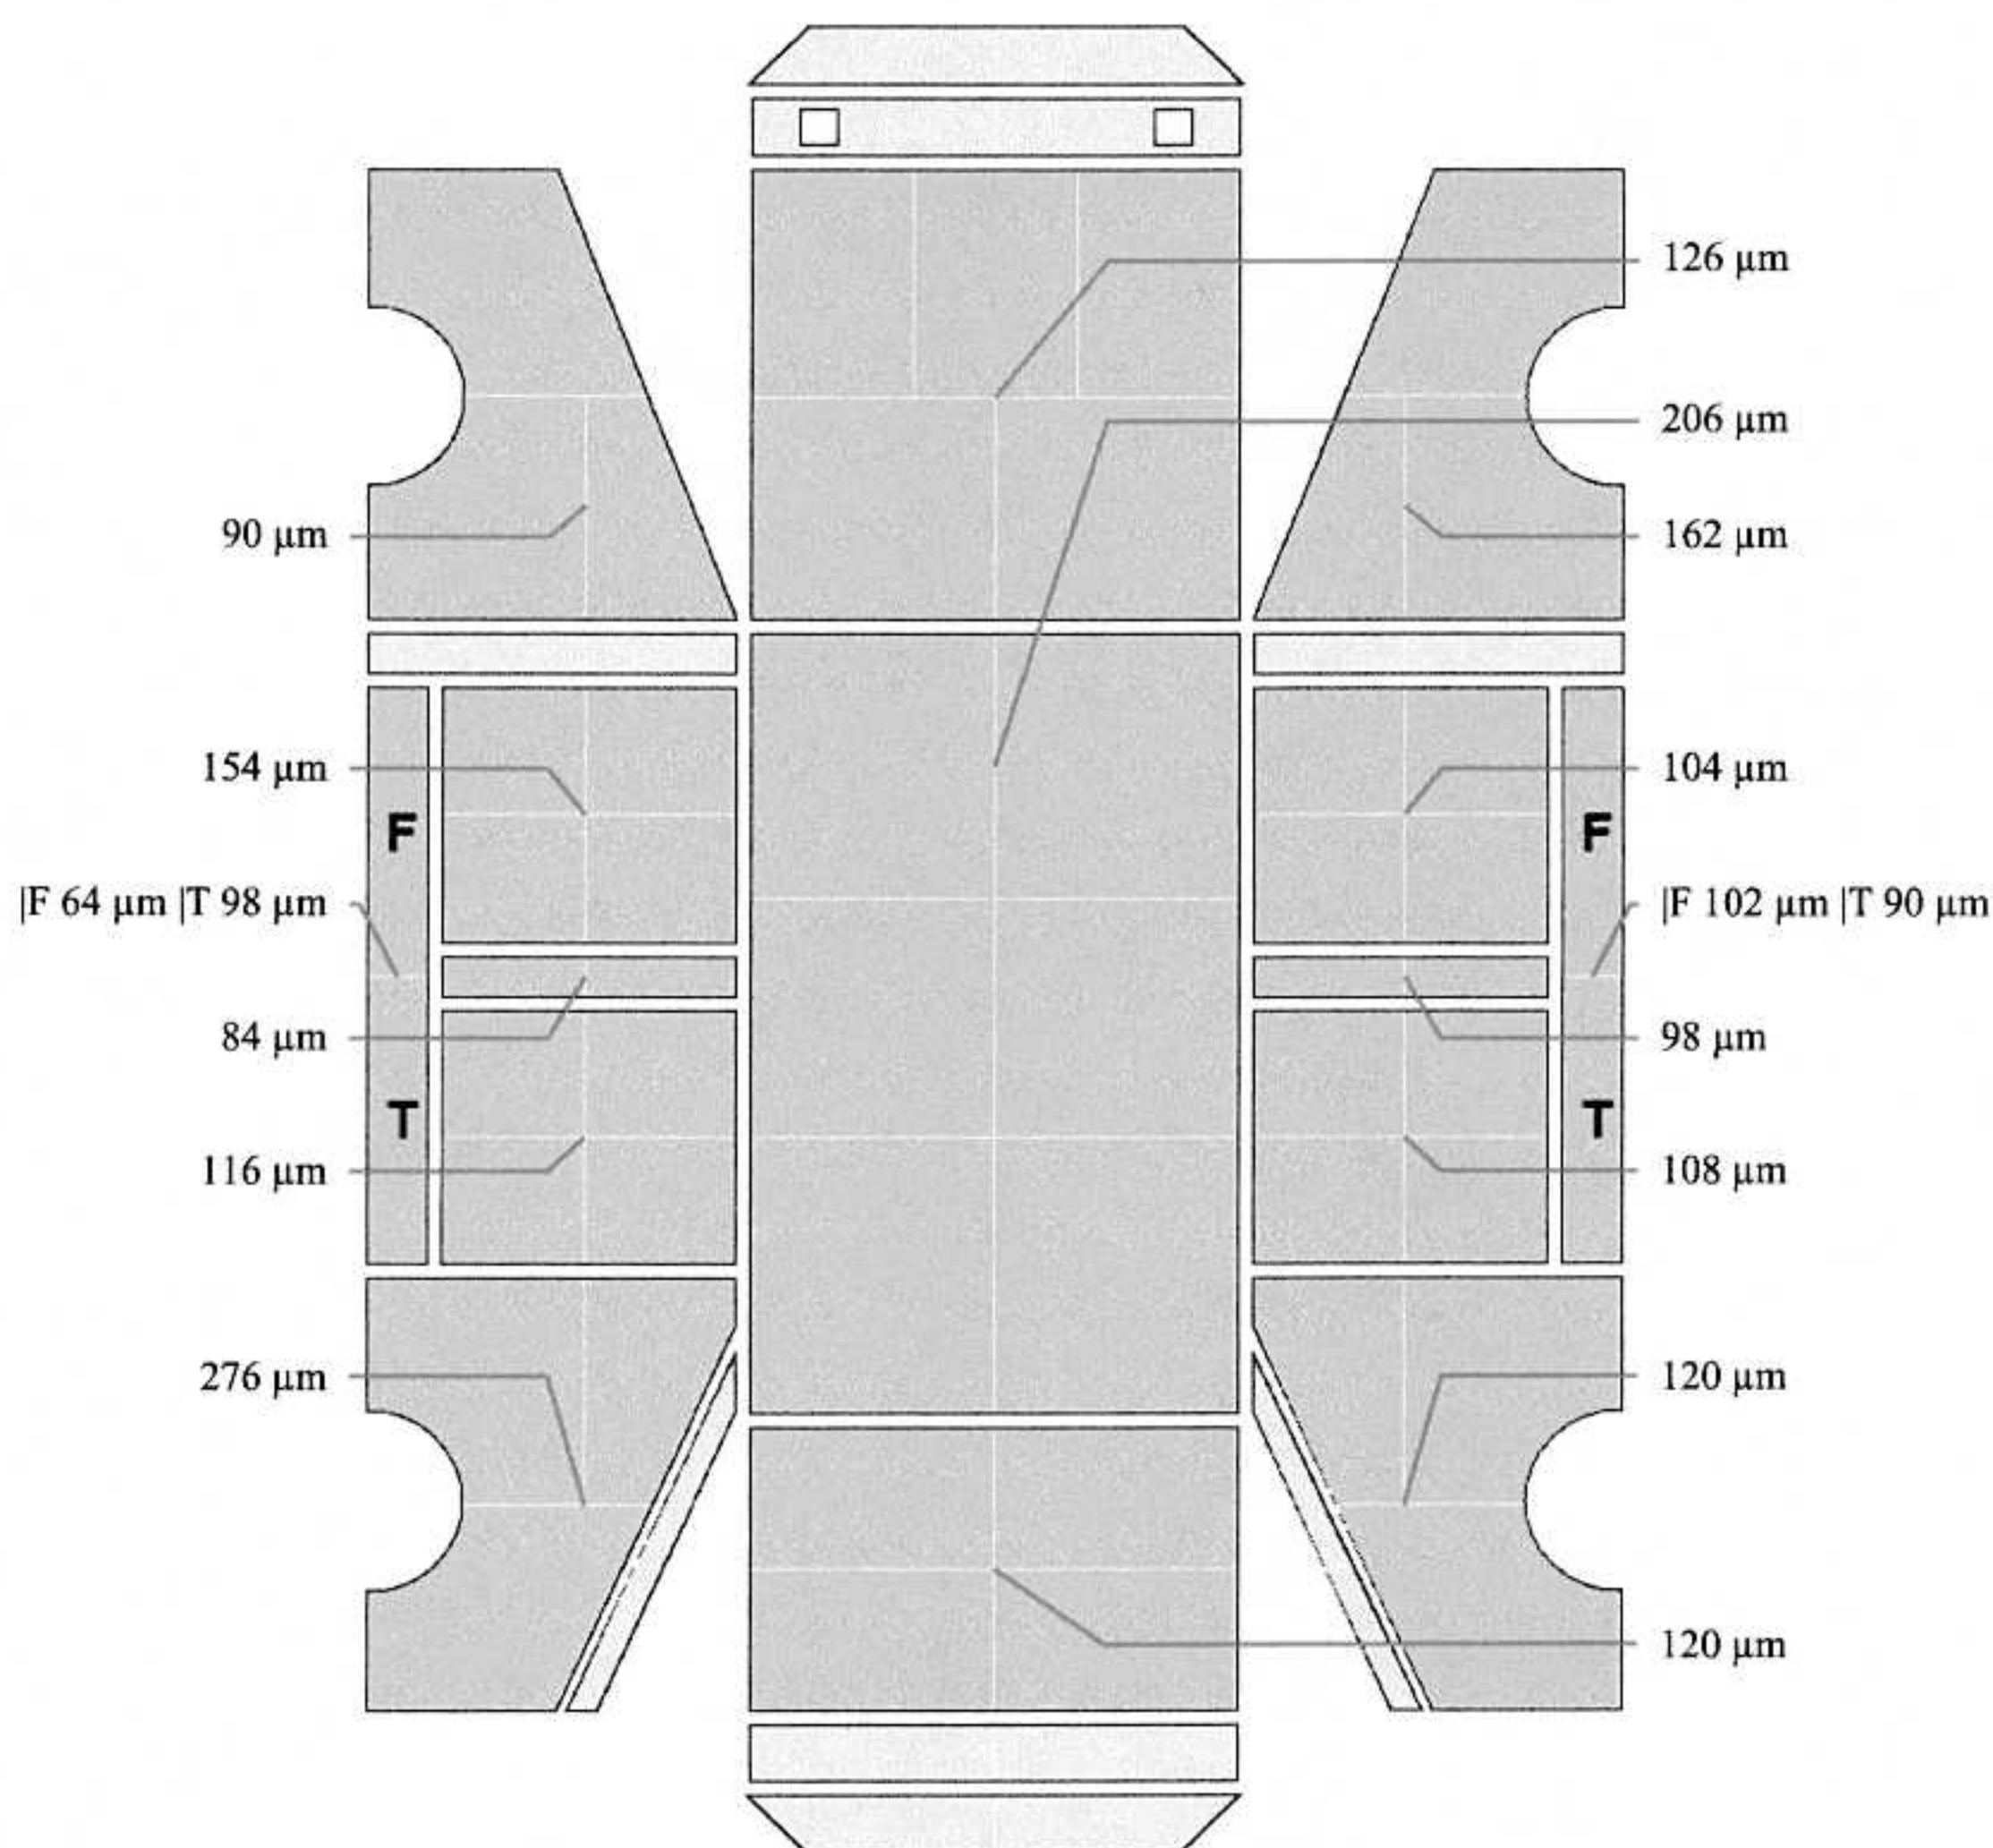
**OPIS POWŁOKI LAKIEROWEJ**

Grubość powłoki na elementach zewnętrznych ok. 0,090-0,276 mm.

-Podane wartości grubości powłoki odnoszą się jedynie do kilku punktów, w których dokonano pomiaru. Nie są gwarancją, iż grubość powłoki na elemencie nie wykracza poza wskazane wartości. Niniejszy dokument nie jest wynikiem wykonania ekspertyzy dotyczącej grubości powłok i za taką nie może być uważany
