PILNE: Notatka bezpieczeństwa — wycofanie produktu z rynku

5.0 headedCCS Długi gwint 50/20 mm, 1 szt. (A-8216.50/1).

FSCA	FSCA 02-2026				
Opis uszkodzenia	<p>Kaniulacja CCS nie jest ustawiona centralnie.</p> <table border="1" style="width: 100%; border-collapse: collapse;"> <tr> <td style="width: 50%; text-align: center; padding: 5px;">   </td> <td style="width: 50%; text-align: center; padding: 5px;">   </td> </tr> <tr> <td style="text-align: center; padding: 2px 5px;">Widok z boku</td> <td style="text-align: center; padding: 2px 5px;">Widok głowy z góry</td> </tr> </table>	 	 	Widok z boku	Widok głowy z góry

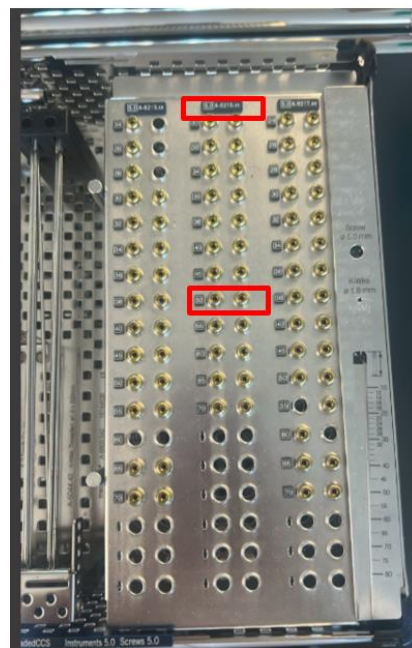
- 1 Zidentyfikować produkt w kasecie: „5.0 A-8216.xx” i długość „50” (patrz ilustracja poniżej)

- 2 Zidentyfikować produkt z partii, której dotyczy problem, z oznaczeniem LOT (patrz ilustracja poniżej)

- 3 Poddać produkt kwarantannie
- 4 Zwrócić produkt firmie Medartis
- 5 Wypełnić ten formularz i zwrócić firmie Medartis (patrz rozdział 2 „Odpowiedź klienta”)
