## P o g l ą d o w y   R a p o r t   S t a n u   T e c h n i c z n e g o

Zadanie: Ocena stanu technicznego i określenie wartości rynkowej pojazdu

| DANE IDENTYFIKACYJNE POJAZDU | | Dane: [O] IV-2025 | |
|---|---|---|---|
| Marka: | BMW | Nr rejestracyjny: | W715JS |
| Model pojazdu: | 530i MR`16 E6d G30 | Nr Info-Ekspert: | 003-04298 |

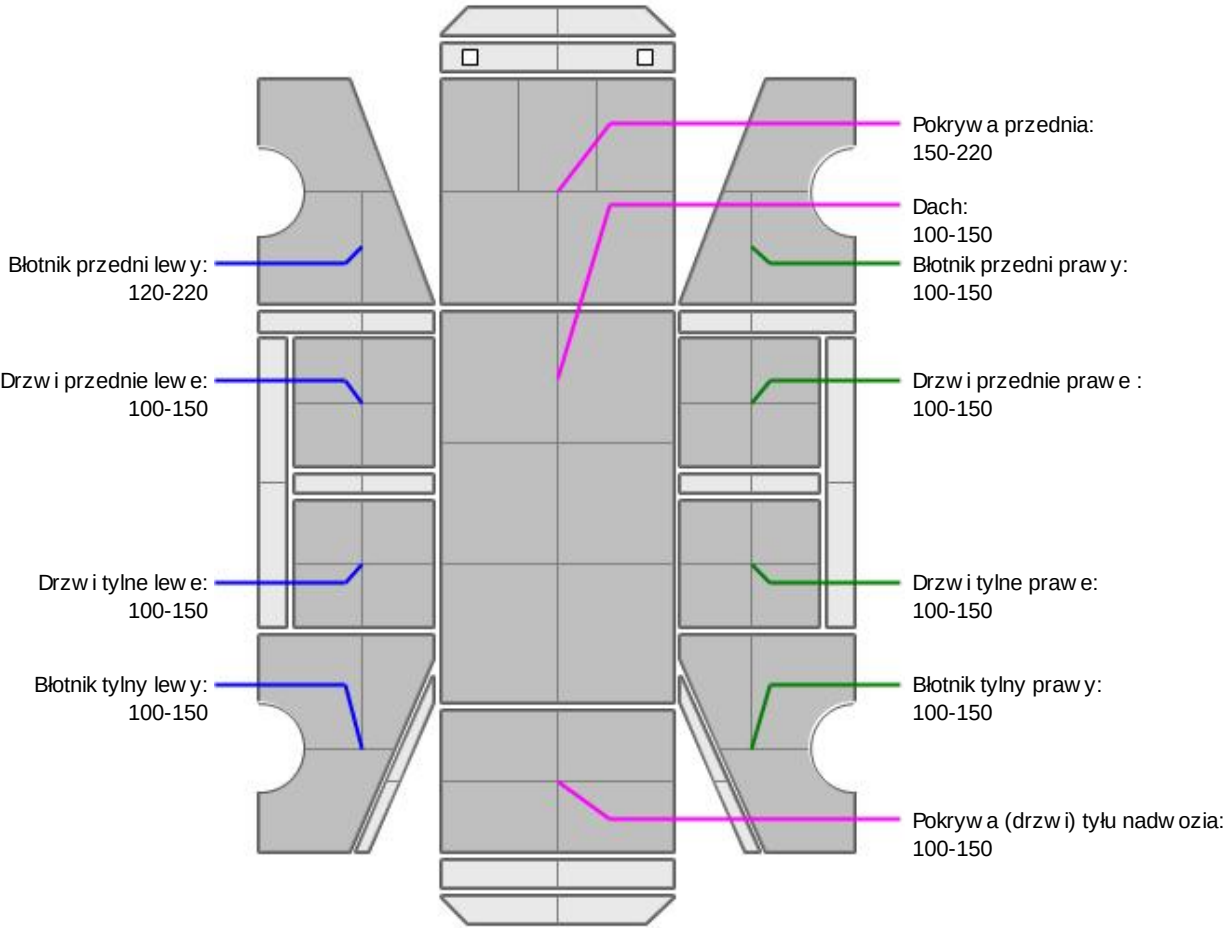
**KABINA KIEROWCY – Opis powłoki lakierowej**

| L.p. | Nazwa elementu | L / P | Grubość powłoki [µm] | Opis |
| 1 | Pokrywa przednia | | 150-220 | |
| 2 | Dach | | 100-150 | |
| 3 | Błotnik przedni | L | 120-220 | |
| 4 | Drzwi przednie | L | 100-150 | |
| 5 | Drzwi tylne | L | 100-150 | |
| 6 | Błotnik tylny | L | 100-150 | |
| 7 | Błotnik przedni | P | 100-150 | |

| 8 | Drzwi przednie | P | 100-150 | |
| 9 | Drzwi tylne | P | 100-150 | |
| 10 | Łotnik tylny | P | 100-150 | |
| 11 | Pokrywa (drzwi) tyłu nadwozia | | 100-150 | |

Podane przedziały grubości powłoki lakierowej, dotyczą punktów pomiarowych. Nie mogą być traktowane jako gwarancja, że grubość powłoki lakierowej w innych punktach nie wykracza poza te przedziały. Pomiar powłoki lakierowej został wykonany urządzeniem będącym w posiadaniu rzeczoznawcy. Pomiar wykonany innym przyrządem może się różnić.
