## Poglądowy raport stanu technicznego

Zadanie: Ocena stanu technicznego i określenie wartości rynkowej pojazdu

| DANE IDENTYFIKACYJNE POJAZDU | | Dane: [O] IV-2025 | |
|---|---|---|---|
| Marka: | KIA | Nr rejestracyjny: | WI394JR |
| Model pojazdu: | Optima Plug-in Hybrid MR`19 E6 | Nr Info-Ekspert: | 052-01349 |

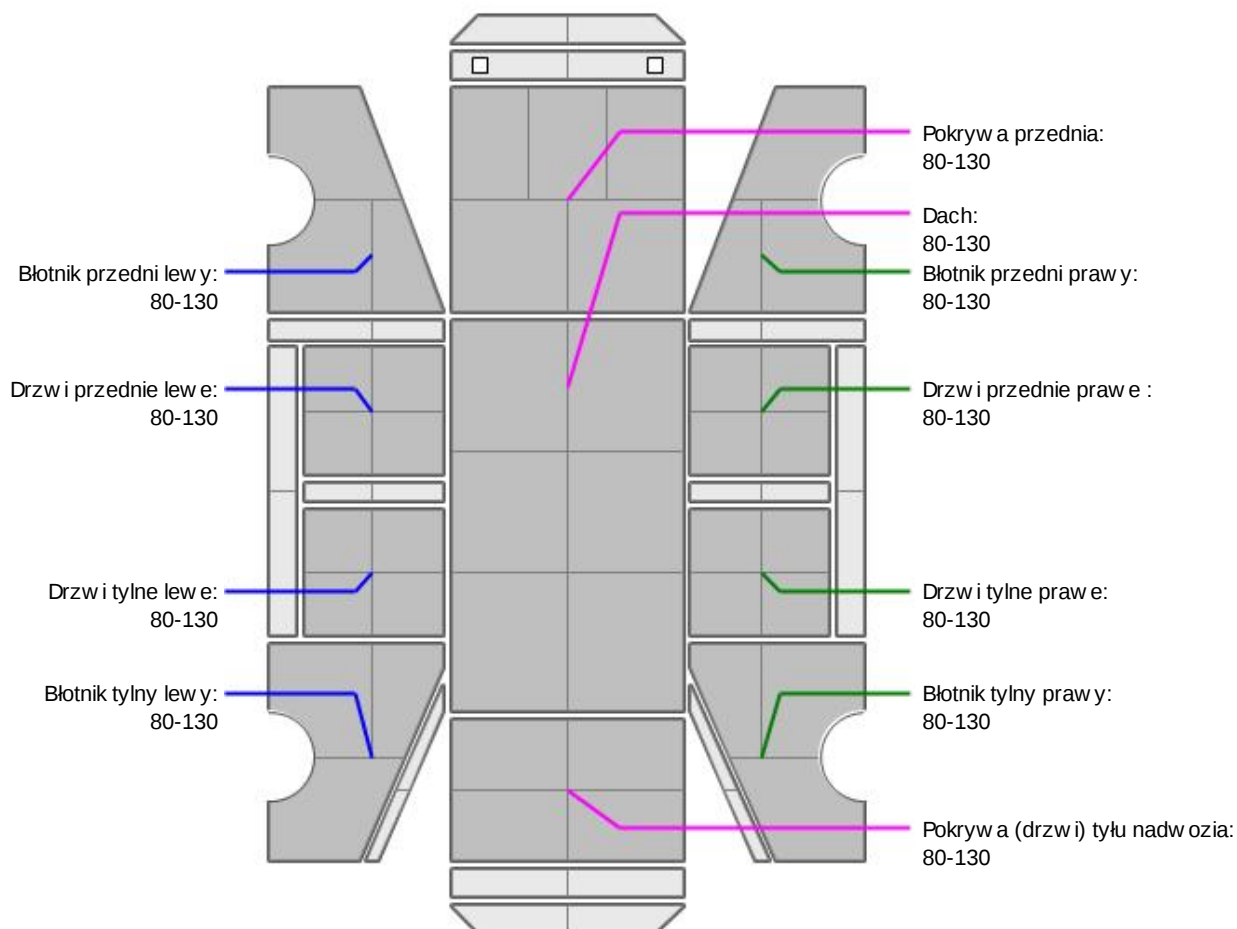
**KABINA KIEROWCY – Opis powłoki lakierowej**

| L.p. | Nazwa elementu | L / P | Grubość powłoki [μm] | Opis |
| 1 | Pokrywa przednia | | 80-130 | |
| 2 | Dach | | 80-130 | |
| 3 | Błotnik przedni | L | 80-130 | |
| 4 | Drzwi przednie | L | 80-130 | |
| 5 | Drzwi tylne | L | 80-130 | |
| 6 | Błotnik tylny | L | 80-130 | |
| 7 | Błotnik przedni | P | 80-130 | |
| 8 | Drzwi przednie | P | 80-130 | |
| 9 | Drzwi tylne | P | 80-130 | |
| 10 | Błotnik tylny | P | 80-130 | |
| 11 | Pokrywa (drzwi) tyłu nadwozia | | 80-130 | |

Podane przedziały grubości powłoki lakierowej, dotyczą punktów pomiarowych. Nie mogą być traktowane jako gwarancja, że grubość powłoki lakierowej w innych punktach nie wykracza poza te przedziały. Pomiar powłoki lakierowej został wykonany urządzeniem będącym w posiadaniu rzeczoznawcy. Pomiar wykonany innym przyrządem może się różnić.
