Nr zlecenia: 05/31/10/2025/CarArena STANDARD

## WYCENA WARTOŚCI

Zadanie: Ocena stanu technicznego i określenie wartości rynkowej pojazdu

| DANE IDENTYFIKACYJNE POJAZDU | | Dane: [O] XI-2025 | |
|---|---|---|---|
| Model pojazdu: | 530i MR`16 E6d G30 | Nr Info-Ekspert: | 003-04298 |

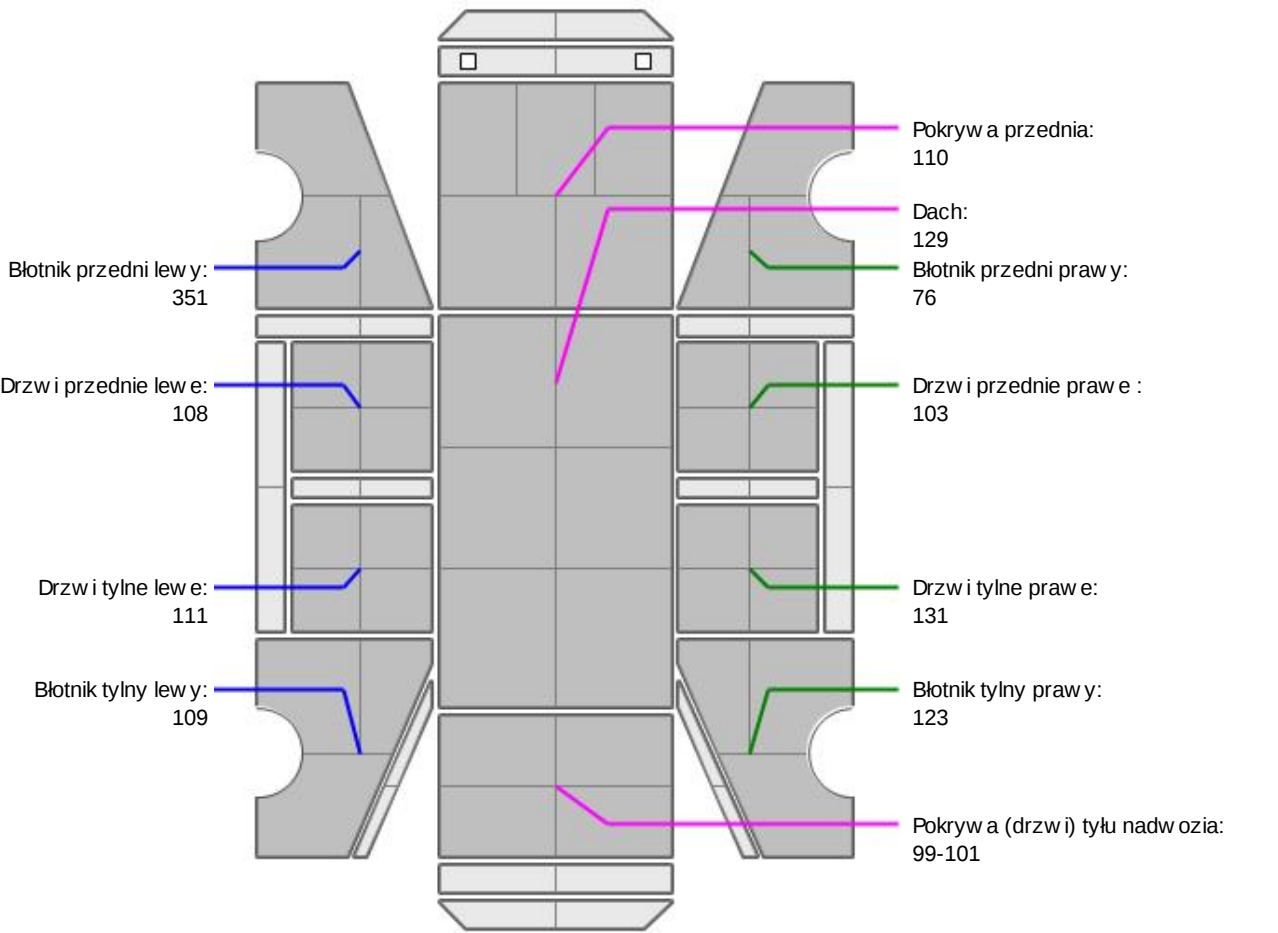
##### KABINA KIEROWCY – Opis powłoki lakierowej

| L.p. | Nazwa elementu | L / P | Grubość powłoki [µm] | Opis |
| 1 | Pokrywa przednia | | 110 | |
| 2 | Dach | | 129 | |
| 3 | Błotnik przedni | L | 351 | |
| 4 | Drzwi przednie | L | 108 | |
| 5 | Drzwi tylne | L | 111 | |
| 6 | Błotnik tylny | L | 109 | |
| 7 | Błotnik przedni | P | 76 | |
| 8 | Drzwi przednie | P | 103 | |
| 9 | Drzwi tylne | P | 131 | |
| 10 | Błotnik tylny | P | 123 | |
| 11 | Pokrywa (drzwi) tyłu nadwozia | | 99-101 | |

Podane przedziały grubości powłoki lakierowej, dotyczą punktów pomiarowych. Nie mogą być traktowane jako gwarancja, że grubość powłoki lakierowej w innych punktach nie wykracza poza te przedziały. Pomiar powłoki lakierowej został wykonany urządzeniem będącym w posiadaniu rzeczoznawcy. Pomiar wykonany innym przyrządem może się różnić.
