## **Zabytki królewskiego Korycina - remont, konserwacja, restauracja i rewitalizacja**

"Biuletyn Konserwatorski Województwa  
Podlaskiego", 21, 2015, s. [4], 5-26

# Zabytki królewskiego Korycina – remont, konserwacja, restauracja i rewitalizacja

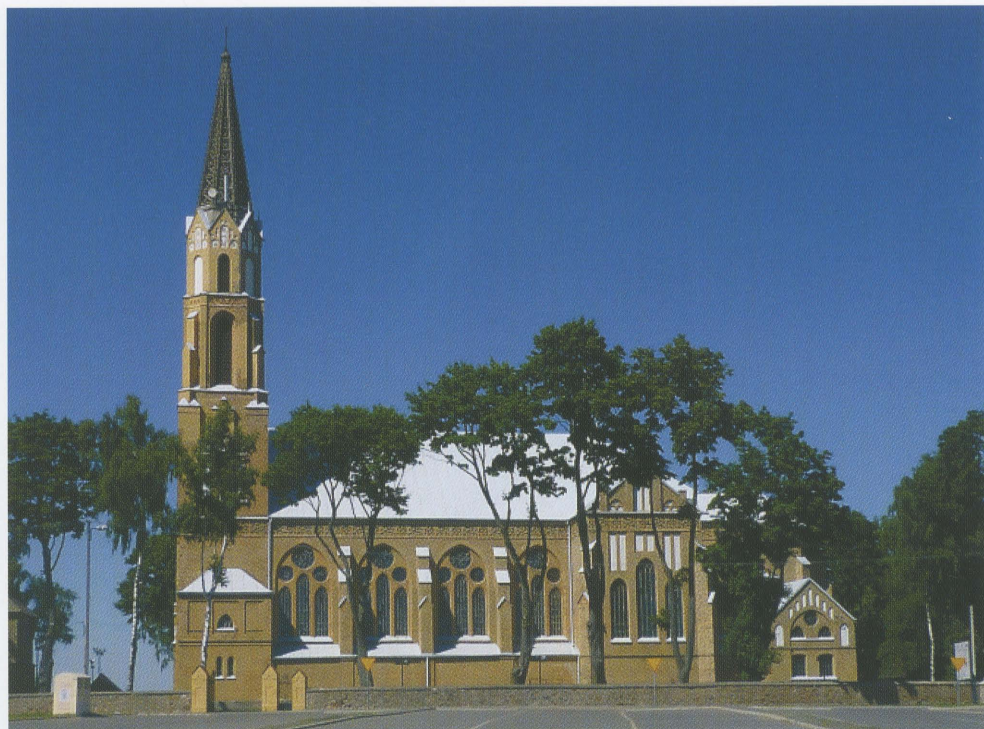
1. Korycin, kościół parafialny. Fot. Z. Cybulko, 2015.  
Korycin, parish church. Photo: Z. Cybulko, 2015.

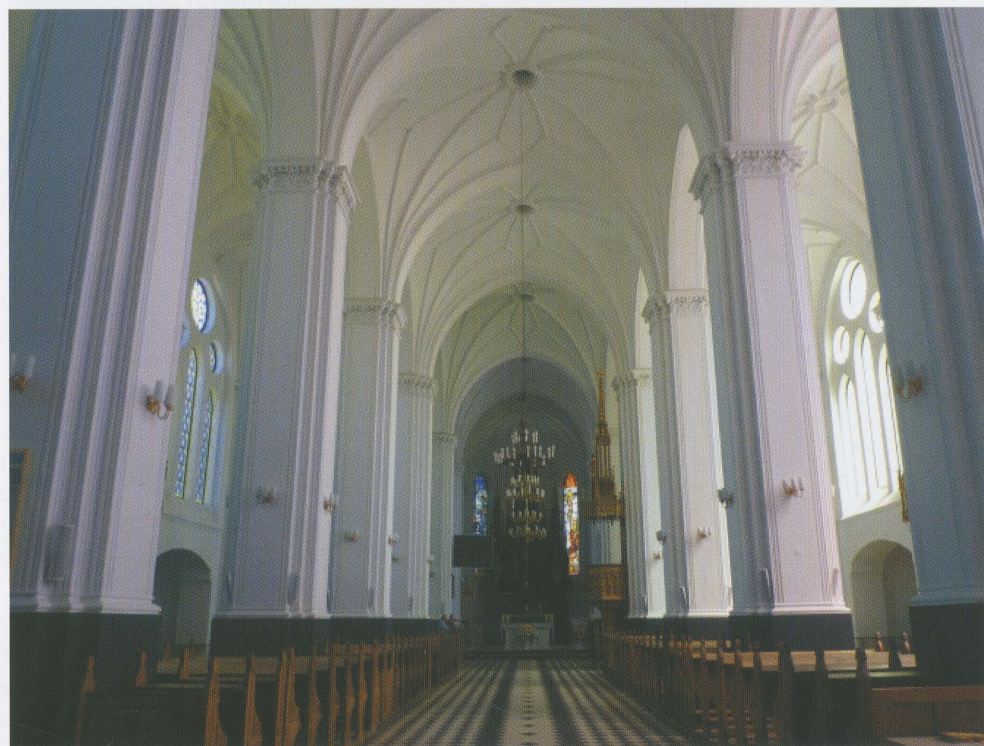
Wnętrze kościoła monumentalne, halowe, trójnawowe. Nawy czteroprzęsłowe z jednoprzęsłowym transeptem oraz dwuprzęsłowym prezbiterium zamkniętym trójbocznie. W nawach bocznych i transepcie kaplice z ołtarzami. Sklepienie naw gwiaździste, w części podwieżowej krzyżowo-żebrowe. Wnętrze bogato rozczłonkowane, z dekoracją ostrołukową i użyciem form neogotyckich. Ściany naw bocznych przeprute wysokimi oknami, zamkniętymi łukiem ostrym. Sklepienia i ściany naw tynkowane i malowane w odcieniach jasnego ugru i bieli (żebra). Posadzka ceramiczna, dwubarwna czarno-biała, zestawiona z kwadratowych płytek z użyciem motywów geometrycznych.

2. Wnętrze kościoła parafialnego, nawa główna. Fot. Z. Cybulko, 2015.  
Interior of the parish church, main nave. Photo: Z. Cybulko, 2015.

Remont wnętrza kościoła, przeprowadzony w latach 2010-2013, zakresem objął wymianę posadzki w prezbiterium, w kaplicach bocznych, w tym w kaplicach transeptu, renowację okien i osadzenie nowych, stalowych okien dubeltowych, wymianę instalacji elektrycznej (częściową z wyprowadzeniem nowych punktów elektrycznych) oraz pomalowanie wnętrza kościoła. W ramach tego programu wnętrze świątyni, a zwłaszcza prezbiterium, zostało wyposażone w nowy ołtarz posoborowy, stalle, chrzcielnicę, lektorium, siedziska, krzesła, fotel.

Prace remontowe rozpoczęto od robót instalacyjnych oraz naprawy tynków wewnętrznych – wykonano częściowe odbicie tynków, wykuto uszkodzone cegły wraz z zaprawą cementową, a w miejscach usuniętych tynków wykonano tynki renowacyjne. Poza tym zlikwidowano pęknięcia, uzupełniono i naprawiono pozostałe tynki. Następnie rozebrano posadzkę w prezbiterium, wykonano podkład, warstwy wyrównawcze i ułożono nową posadzkę granitową. Wymiana posadzki objęła także wymianę stopni schodów.

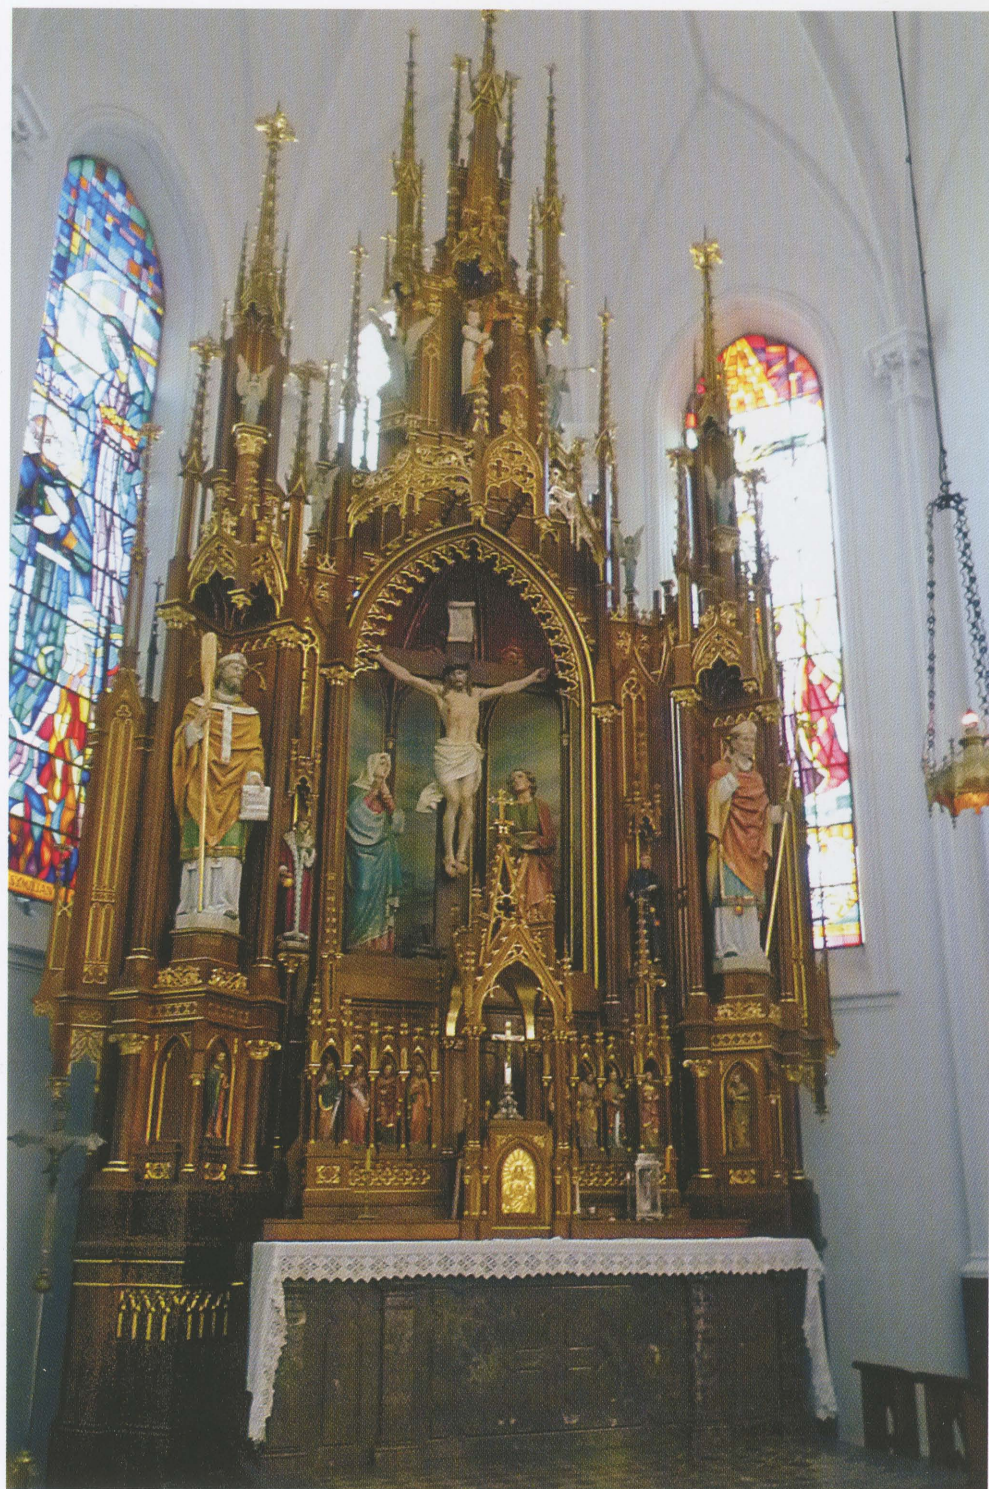
← 3. Wnętrze kościoła parafialnego, ołtarz główny. Fot. Z. Cybulko, 2015.  
Interior of the parish church, main altar.  
Photo: Z. Cybulko, 2015.

Ołtarz główny z 1912 r., w formie bogatszy od bocznych, zbudowanych w 1915 r. (rozbudowana nastawa, kolumnowe nisze mieszczące figury, mensa z marmuru chęcińskiego itp.). W ołtarzu figury świętych biskupów i męczenników Stanisława i Wojciecha. Wszystkie ołtarze prezentują typ pojedynczego retabulum na ozdobnej mensie. W retabulach obrazy nawiązujące do wezwania ołtarzy.

Pracami konserwatorskimi, przeprowadzonymi w latach 2010-2013, objęto znaczną część zabytków ruchomych z wyposażenia kościoła, a w szczególności ołtarze (główny i dwa boczne), ambonę, dwa konfesjonały i ławki. Wszystkie te elementy wykonane z drewna dębowego w stylu neogotyckim, w technice snycerskiej i rzeźbiarskiej. Delikatniejsze ornamenty rzeźbiono w drewnie lipowym. Zastosowano czopowo-wczepowe łączenia konstrukcyjne, drobniejsze elementy mocowano na gwoździe. Do stabilizacji ołtarzy użyto metalowych odciągów.

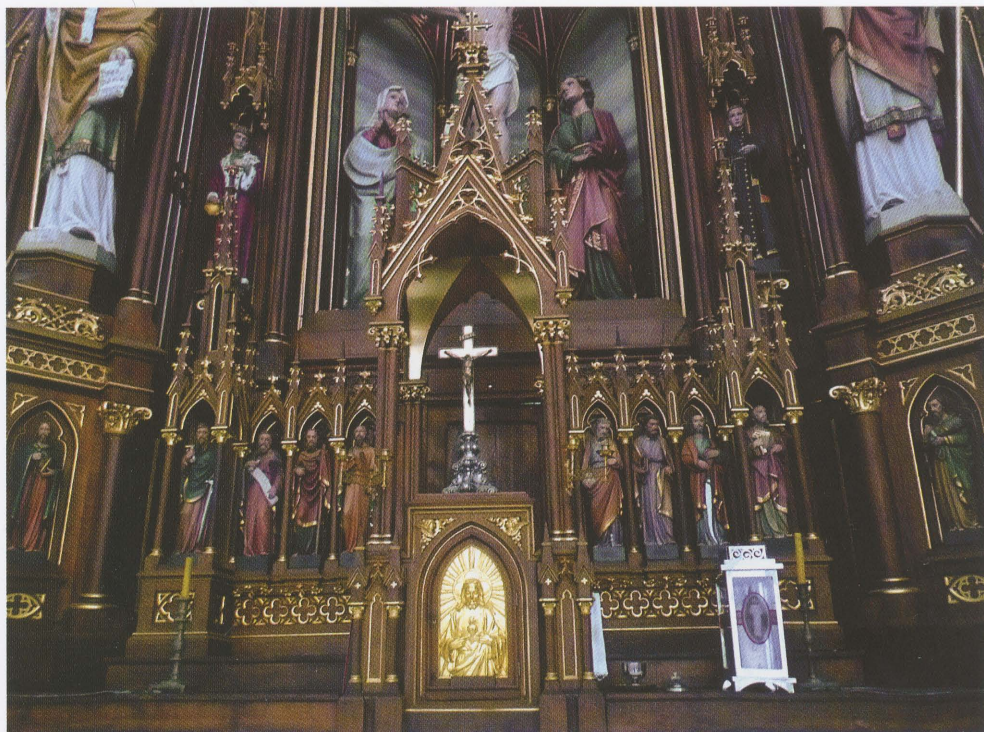
4. Ołtarz główny, fragment nastawy. Fot. Z. Cybulko, 2015.  
Main altar, fragment of the retable.  
Photo: Z. Cybulko, 2015.

Figury z ołtarza głównego wykonane w technice odlewu z mas opar-

tych na gipsie, z polichromią na bazie farb o spoiwie klejowym. Powierzchnie figur zakurzone z łuszczącą się miejscami polichromią, niektóre pozbawione atrybutów.

Figury świętych z ołtarza głównego odkurzono, warstwy malarskie uzupełniono farbami akrylowymi oraz zrekonstruowano atrybuty.

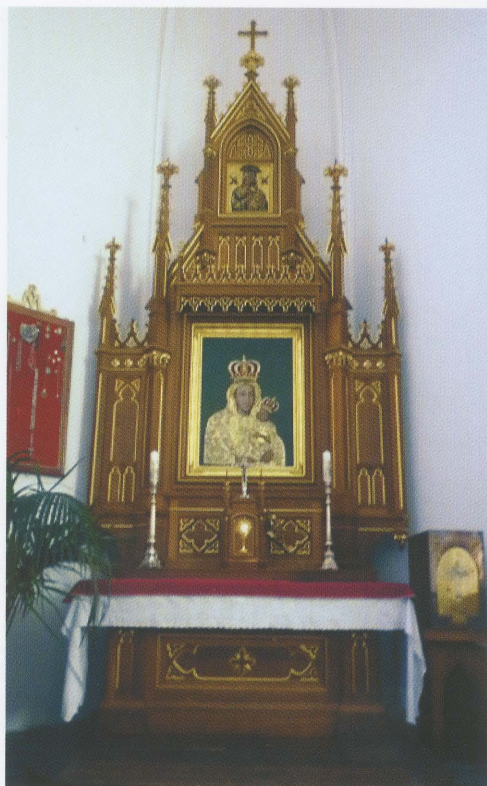
5. Wnętrze kościoła, ołtarz boczny  
M. B. Różańcowej. Fot. Z. Cybulko, 2015.  
Interior of the parish church, side altar of Our  
Lady of the Rosary. Photo: Z. Cybulko, 2015.

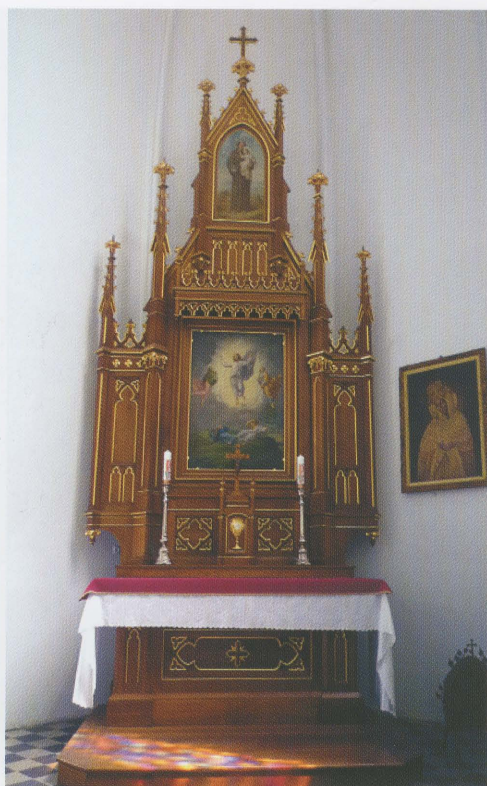
6. Wnętrze kościoła, ołtarz boczny  
Przemienienia Pańskiego. Fot. Z. Cybulko, 2015.  
Interior of the parish church, side altar of the  
Lord's Transubstantiation. Photo: Z. Cybulko, 2015.

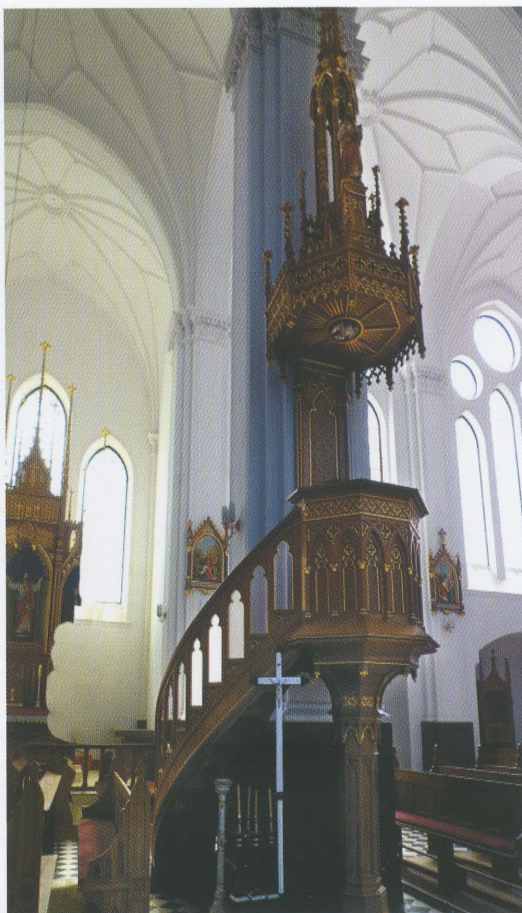
Ambona, w kształcie kieliicha, z bogatą ażurową, maswerkową i ostrołuczną dekoracją, składa się z sześciobocznego kosza na słupie, zabiegowych schodów z rzeźbioną balustradą i wysmukłego baldachimu, zwieńczonego strzelistym pinaklem z rzeźbą Chrystusa Dobrego Pasterza.

7. Wnętrze kościoła, ambona. Fot. Z. Cybulko, 2015.  
Interior of the church, pulpit. Photo: Z. Cybulko, 2015.

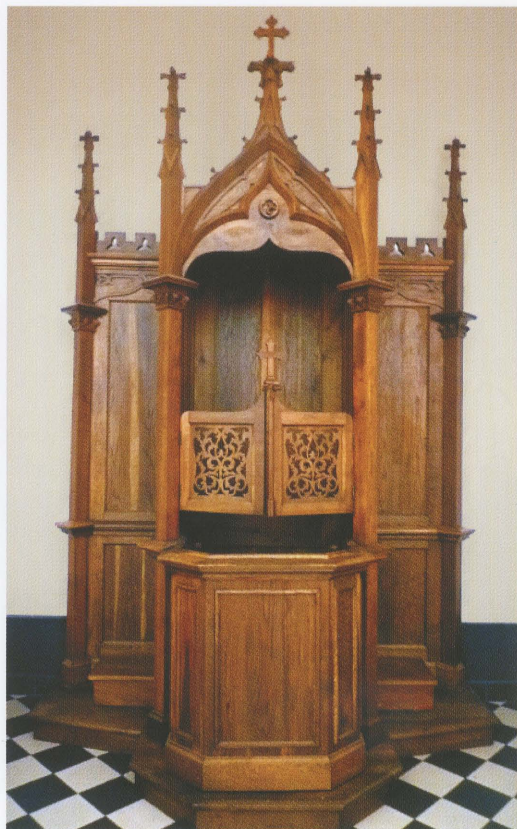
Konfesjonały (dwa) analogiczne, trójosiowe z siedziskiem obudowanym pięciobocznie, flankowanym półfilarami o głowicach z ornamentem roślinnym, zakończone pinaklami. Elementy dekoracyjne z użyciem łuku ostrego, ornamentu maswerkowego, fryzu kostkowego z ażurowo wyciętym trójlściem, „oślego grzbietu” oraz arabeski (wahadłowe drzwiczki osłonowe).

8. Wnętrze kościoła, konfesjonal.

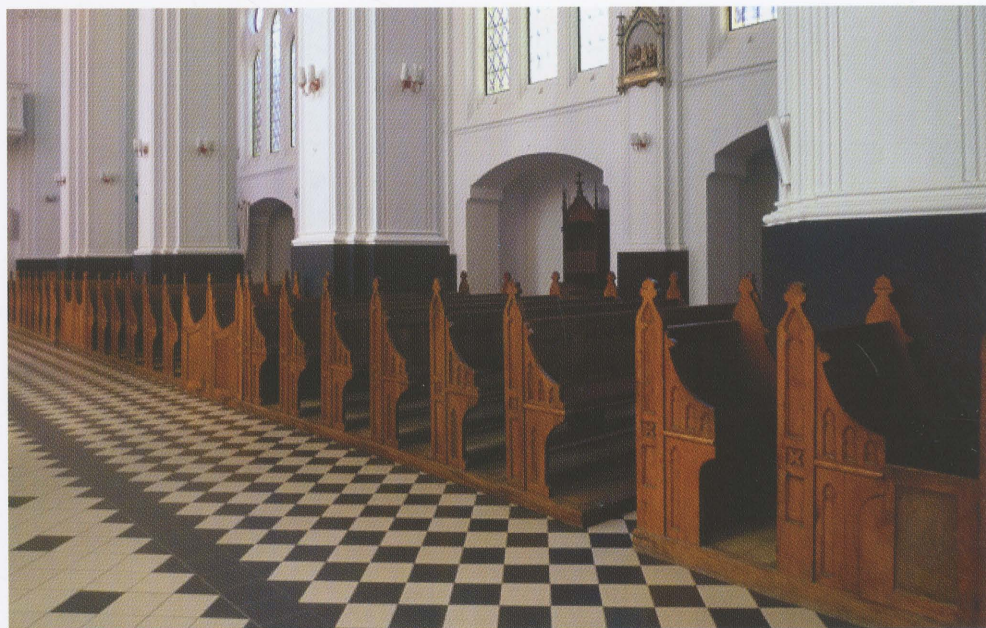
Ławki z połowy XIX w. (w formie nawiązującej do tradycji barokowej) – cztery ławki na prostokątnej ramie na wczep, z dekoracyjnymi bokami o falistym wykroju oraz z 1. ćw. XX w. (neogotyckie) mocowane na deskowym podłożu, występują w dwóch formach: po dwie z bocznymi płycinowymi drzwiczkami (dwa zestawy) i po sześć (cztery zestawy), boki bogato zdobione z użyciem wklęsłego ornamentu rzeźbionego na policzkach i zapleckach.

9. Wnętrze kościoła, nawa główna, ławki XX-wieczne. Fot. Z. Cybulko, 2015.  
Interior of the church, main nave, twentieth-century benches. Photo: Z. Cybulko, 2015.

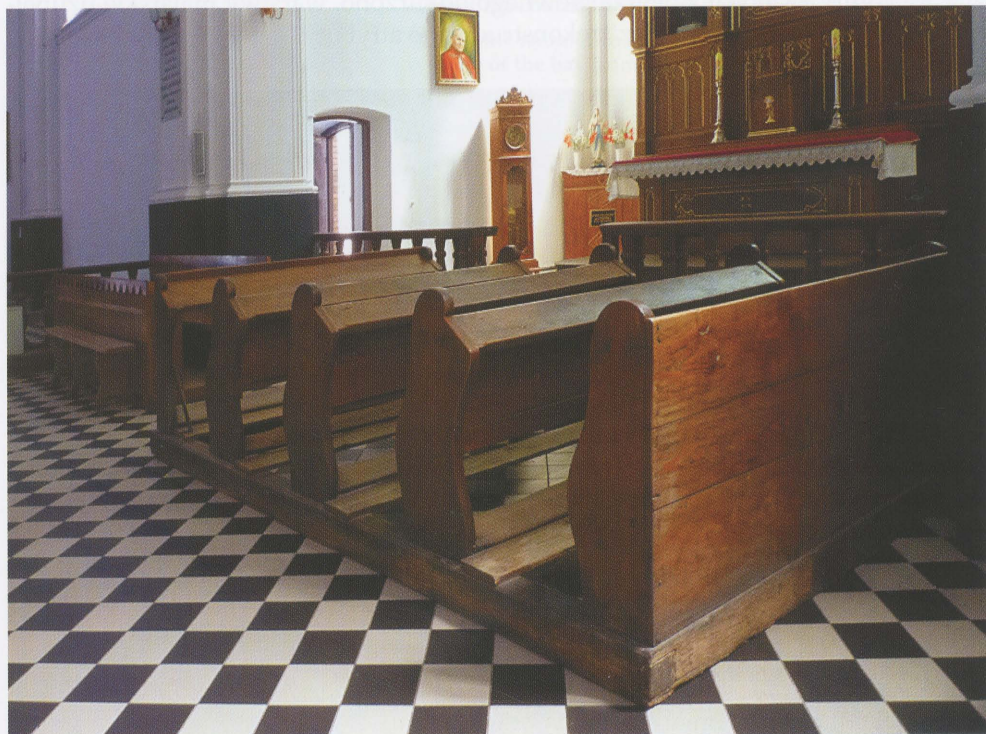
10. Wnętrze kościoła, nawa główna, ławki XIX-wieczne. Fot. Z. Cybulko, 2015.  
Interior of the church, main nave, nineteenth-century benches. Photo: Z. Cybulko, 2015.

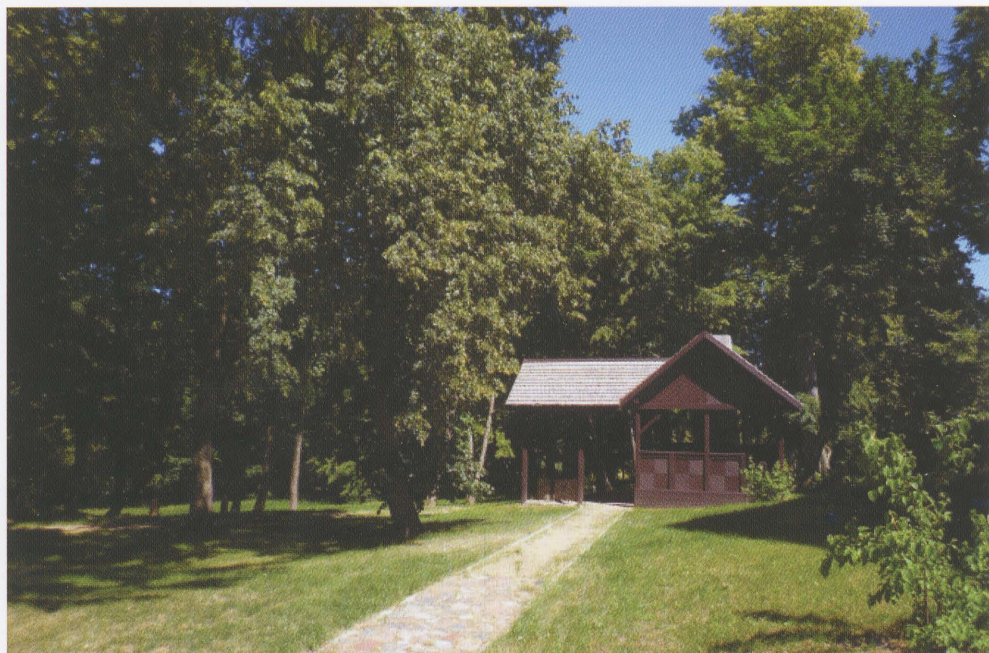
13. Park plebański, część północno-wschodnia. Fot. Z. Cybulko, 2015.  
Rectory park, north-eastern part. Photo: Z. Cybulko, 2015.

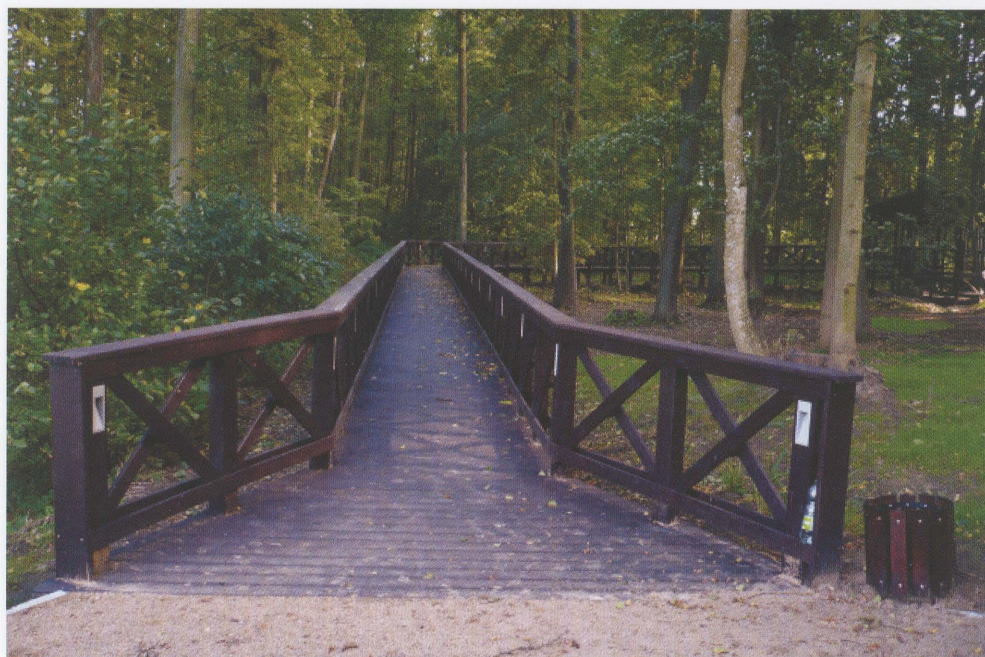
17. Park plebański, kładka wiodąca do Świętego Źródła. Fot. J. Rak, 2013.  
Rectory park, footbridge leading to the Holy Spring. Photo: J. Rak, 2013.

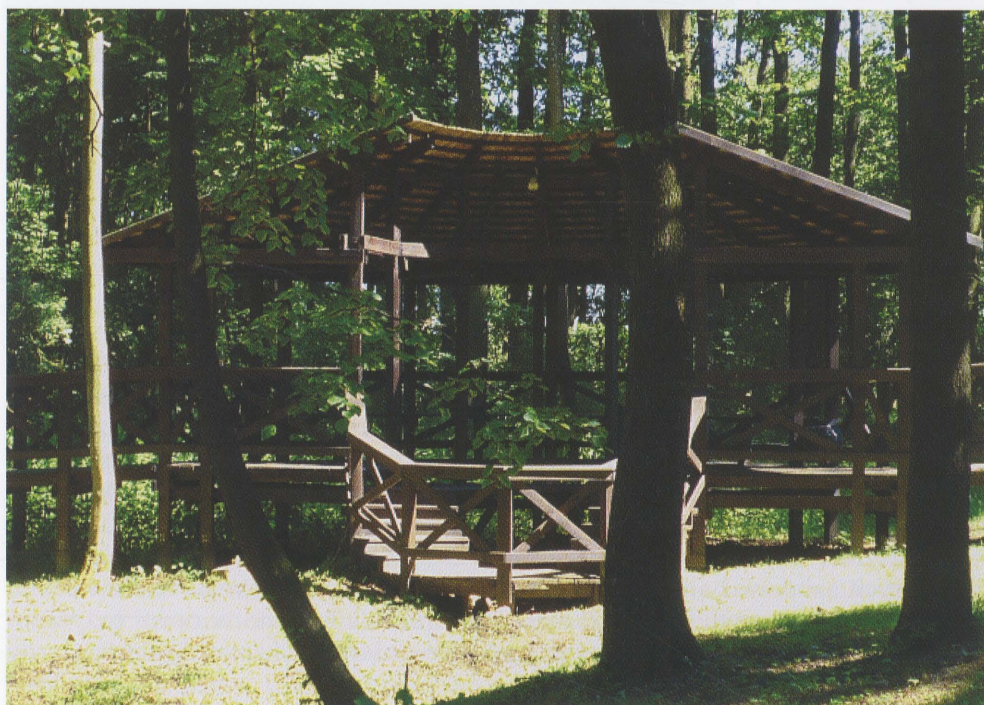
18. Park plebański, zadaszenie nad Świętym Źródłem. Fot. Z. Cybulko, 2015.  
Rectory park, roof over the Holy Spring. Photo: Z. Cybulko, 2015.

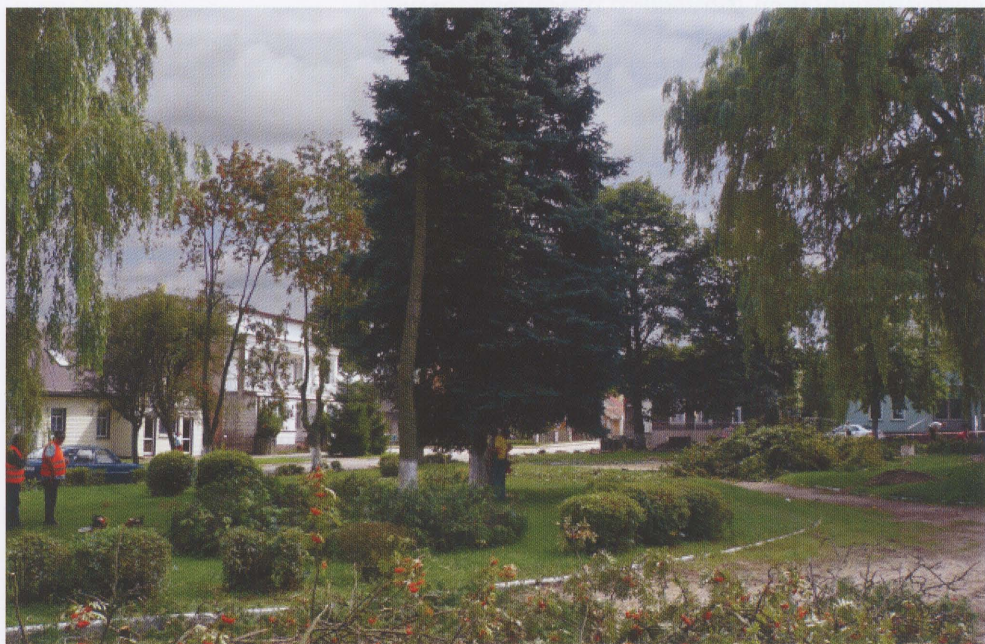
Przed rewitalizacją rynek miał charakter skweru o nawierzchni trawiastej, porośniętej wielogatunkową zielenią wysoką w postaci rzędu drzew liściastych i iglastych, rosnących w pasie ciągów pieszych (ścieżek). Środek placu pokrywała nawierzchnia żwirowa, natomiast ścieżkom nadano nawierzchnię z kostki betonowej typu polbruk i wyraźnie je wydzielono betonowym obrzeżem (krawężnikiem).

Przed rewitalizacją na rynku rosły drzewa o różnej wartości zdobniczej i biologicznej. Przewagę w drzewostanie stanowiły drzewa liściaste: lipy, jarząby, klony, brzozy, wierzby oraz kilka iglastych: żywotnik zachodni, świerk kłujący. Cały plac, z małymi przerwami, obsadzony był mirabelką w formie żywopłotu strzyżonego. Pojedynczo wystąpiła tawuła, śnieguliczka i żylistek. Ogółem na placu rynkowym zinwentaryzowano 61 drzew (na ogół w złym stanie fitosanitarnym) i 175 m<sup>2</sup> krzewów. Do usunięcia przewidziano 49 drzew i prawie wszystkie krzewy (172 m<sup>2</sup>). W większości postulowano wycinkę drzew niewłaściwie pielęgnowanych, z wyraźnie obserwowalnymi typowymi deformacjami koron, powstałymi wskutek wzrostu w warunkach zagęszczenia, ale też drzewa o jednostronnie rozbudowanych koronach, pochylonych pniach, o konarach z ubytkami i wgłębными spróchnieniami, ze śladami po odłamanych gałęziach<sup>16</sup>.

19. Rynek w Korycinie, stan przed rewaloryzacją. Fot. J. Rak, 2010.  
Market square in Korycin, state prior to revalorisation. Photo: J. Rak, 2010.

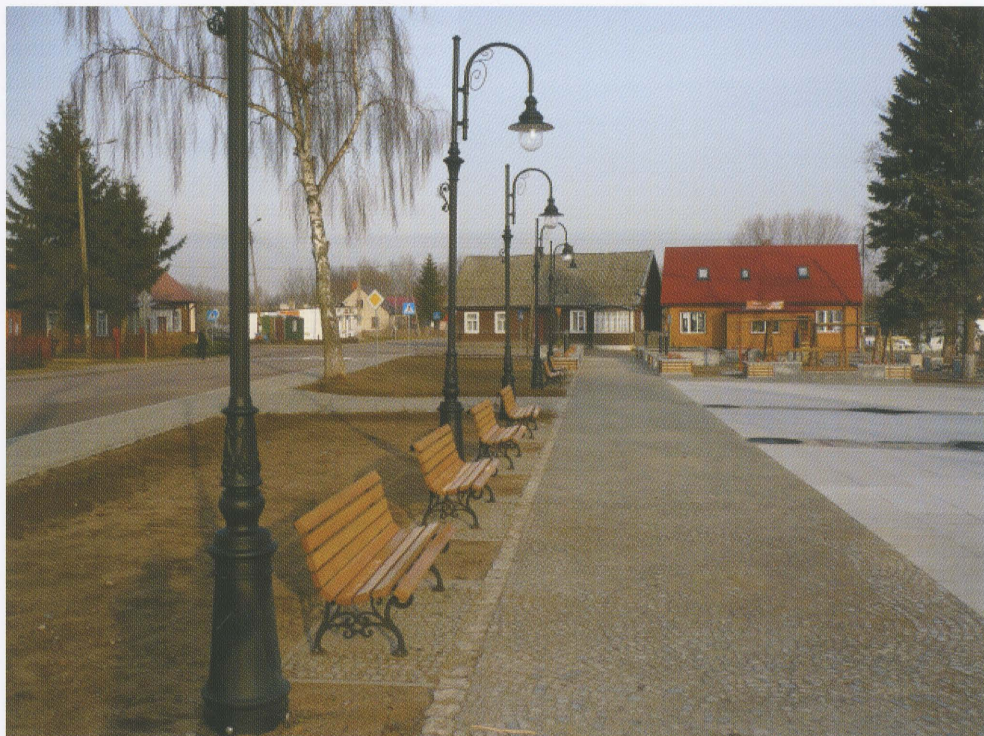
20. Rynek, stan po rewaloryzacji. Fot. J. Rak, 2011.  
Market square, state after revalorisation. Photo: J. Rak, 2011.

Zrezygnowano z dotychczasowego „poszatkwania” przestrzeni, decydując się na jednorodną całość poprzez zastosowanie jednej płaszczyzny placu z jednorodną materiałowo nawierzchnią, łączącą różne, co do kształtu i znaczenia historyczne, formy plastyczne – wydzielając je i przydając różne znaczenie poprzez fakturę posadzki i oświetlenie. Ciągi komunikacyjne (ścieżki) skierowano na dominanty, a centralną część rynku zrealizowano jako regularną kwadratową płaszczyznę.

Na zaprojektowanych ścieżkach i placach ułożono płyty i szarą kostkę granitową typu „Strzegom” oraz czerwoną i żółtoszarą w równomiernym beżowym odcieniu, a także kostkę bazaltową i sjenitową, układaną w różnorodne formy. Schody i podstawę kolumny zrobiono z polerowanych granitowych płyt kamiennych z granitu typu „Strzegom” o jasnym odcieniu.

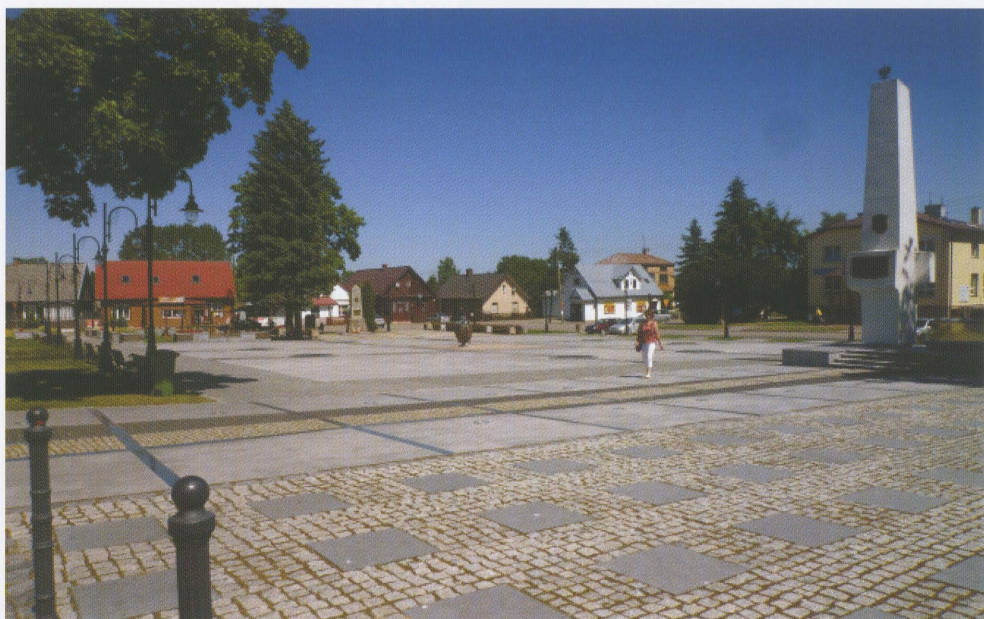
21. Rynek, stan po rewaloryzacji. Fot. Z. Cybulko, 2015.  
Market square, state after revalorisation. Photo: Z. Cybulko, 2015.

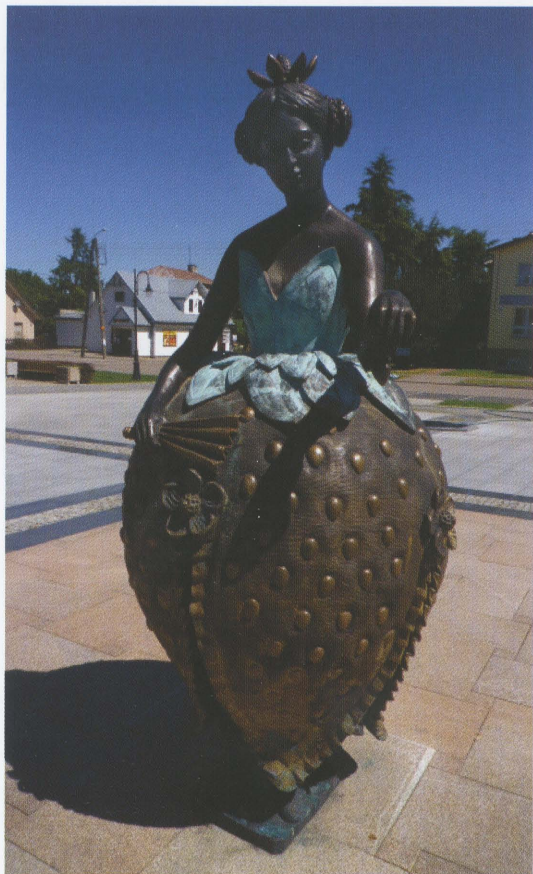
Środek rynku zaakcentowano Truskawkową Księżniczką – nową formą plastyczną, autorstwa białostockiego rzeźbiarza Michała Jackowskiego, zwaną powszechnie pomnikiem truskawki. Wykonana została w tradycyjnej technice odlewu w brązie, malowana z elementami złożonymi, wykonanymi metodą galwaniczną. Posadzkę, naśladującą fakturę kobiałki, wykonano z płyt granitowych typu Yellow Rock w równomiernym beżowym odcieniu. Powierzchnia płyt z wyprofilowanymi krawędziami, formowana indywidualnie.

22. Rynek, stan po rewaloryzacji, pomnik „Truskawkowej Księżniczki”. Fot. Z. Cybulko, 2015.  
Market square, state after revalorisation, statue of the “Strawberry Princess”. Photo: Z. Cybulko, 2015.
