Opinia numer: EX-7029-25

Zadanie: Określenie wartości rynkowej pojazdu

Marka: DACIA

Model: Duster MR`14 E6

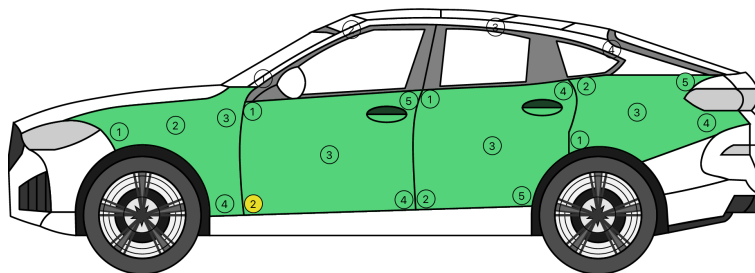
LEWA STRONA											
	Podłoże	Minimum	Maksimum	Średnia	1.	2.	3.	4.	5.	6.	7.
Lewy przedni błotnik	Fe+Zn	114	133	120	133	116	114	115	-	-	-
Lewe przednie drzwi	Fe+Zn	55	93	82	90	55	93	85	88	-	-
Lewe tylne drzwi	Fe+Zn	72	95	85	86	95	83	90	72	-	-
Lewy słupek	-	-	-	-	-	-	-	-	-	-	-
Lewy tylny błotnik	Fe+Zn	85	125	104	116	101	94	85	125	-	-

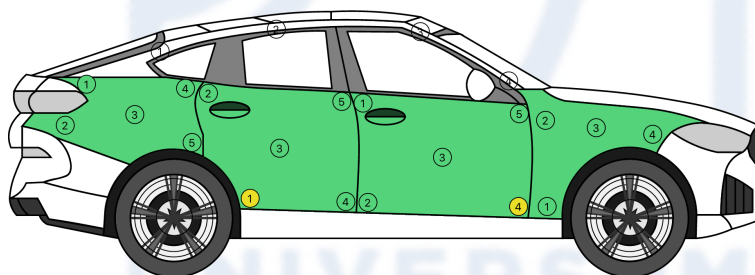
PRAWA STRONA											
	Podłoże	Minimum	Maksimum	Średnia	1.	2.	3.	4.	5.	6.	7.
Prawy przedni błotnik	Fe+Zn	84	100	90	100	86	92	84	-	-	-
Prawe przednie drzwi	Fe+Zn	53	87	76	74	86	87	53	78	-	-
Prawe tylne drzwi	Fe+Zn	62	85	77	62	75	85	82	79	-	-
Prawy słupek	-	-	-	-	-	-	-	-	-	-	-
Prawy tylny błotnik	Fe+Zn	85	112	101	106	90	85	110	112	-	-

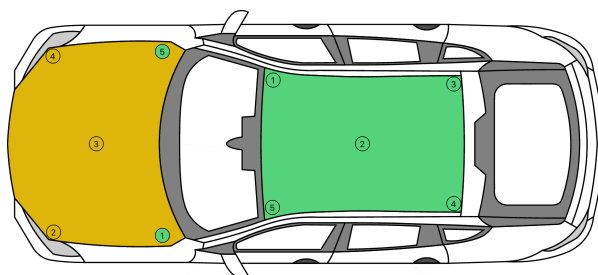
GÓRA											
	Podłoże	Minimum	Maksimum	Średnia	1.	2.	3.	4.	5.	6.	7.
Pokrywa silnika	Fe+Zn	152	207	176	158	181	207	184	152	-	-
Dach	Fe+Zn	72	102	86	72	79	99	102	77	-	-

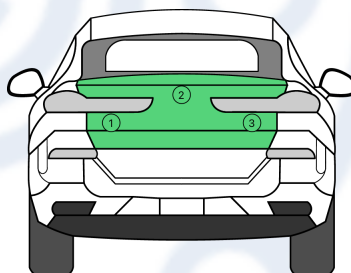
TYŁ											
	Podłoże	Minimum	Maksimum	Średnia	1.	2.	3.	4.	5.	6.	7.
Pokrywa bagażnika	Fe+Zn	72	89	78	72	89	72	-	-	-	-

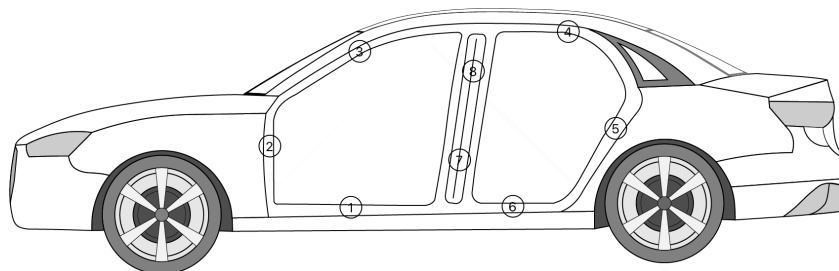
LEWA STRONA											
	Podłoże	Minimum	Maksimum	Średnia	1. 8.	2. 9.	3. 10.	4. 11.	5. 12.	6. 13.	7. 14.
Lewa strona	-	-	-	-	-	-	-	-	-	-	-

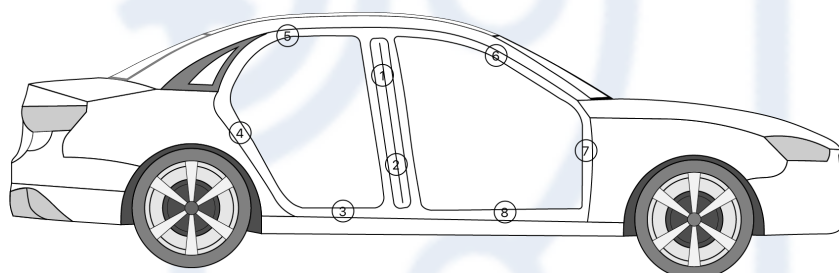
PRAWA STRONA											
	Podłoże	Minimum	Maksimum	Średnia	1. 8.	2. 9.	3. 10.	4. 11.	5. 12.	6. 13.	7. 14.
Prawa strona	-	-	-	-	-	-	-	-	-	-	-

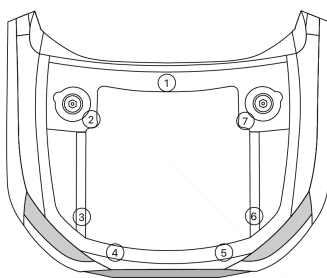
KOMORA SILNIKA											
	Podłoże	Minimum	Maksimum	Średnia	1.	2.	3.	4.	5.	6.	7.
Komora silnika	-	-	-	-	-	-	-	-	-	-	-

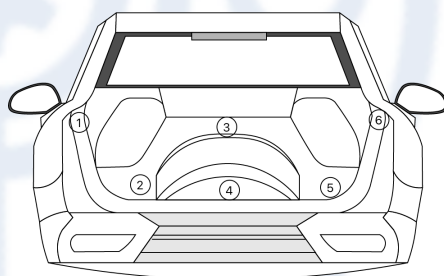
BAGAŻNIK											
	Podłoże	Minimum	Maksimum	Średnia	1.	2.	3.	4.	5.	6.	7.
Bagażnik	-	-	-	-	-	-	-	-	-	-	-

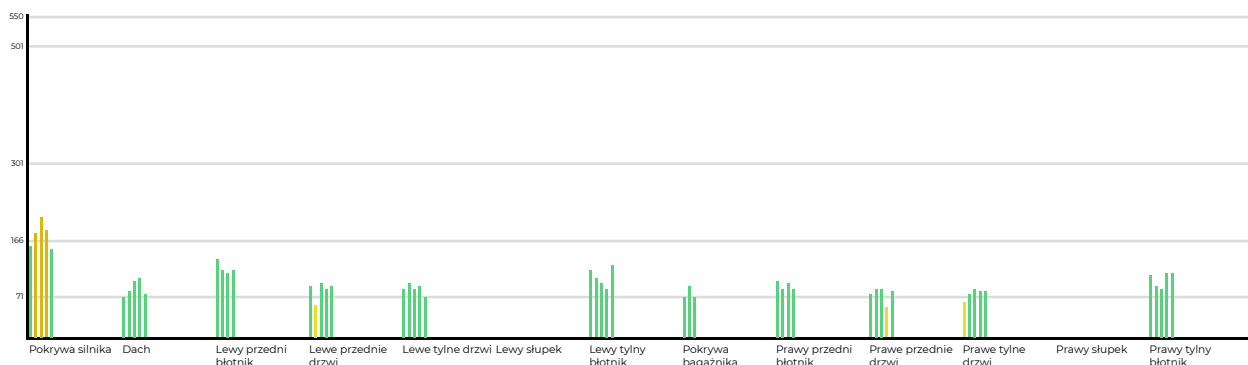
POMIARY ZEWNĘTRZNE														
Lewy przedni błotnik	1. 133	2. 116	3. 114	4. 115	-	-	-	-	-	-	-	-	-	-
Prawy przedni błotnik	4. 84	3. 92	2. 86	1. 100	-	-	-	-	-	-	-	-	-	-
RÓŻNICA	49	24	28	15										
Lewe przednie drzwi	1. 90	2. 55	3. 93	4. 85	5. 88	-	-	-	-	-	-	-	-	-
Prawe przednie drzwi	5. 78	4. 53	3. 87	2. 86	1. 74	-	-	-	-	-	-	-	-	-
RÓŻNICA	12	2	6	1	14									
Lewe tylne drzwi	1. 86	2. 95	3. 83	4. 90	5. 72	-	-	-	-	-	-	-	-	-
Prawe tylne drzwi	5. 79	4. 82	3. 85	2. 75	1. 62	-	-	-	-	-	-	-	-	-
RÓŻNICA	7	13	2	15	10									
Lewy słupek	1. -	2. -	3. -	4. -	-	-	-	-	-	-	-	-	-	-
Prawy słupek	4. -	3. -	2. -	1. -	-	-	-	-	-	-	-	-	-	-
RÓŻNICA														
Lewy tylny błotnik	1. 116	2. 101	3. 94	4. 85	5. 125	-	-	-	-	-	-	-	-	-
Prawy tylny błotnik	5. 112	4. 110	3. 85	2. 90	1. 106	-	-	-	-	-	-	-	-	-
RÓŻNICA	4	9	9	5	19									
POMIARY WEWNĘTRZNE														
Lewa strona	1. -	2. -	3. -	4. -	5. -	6. -	7. -	8. -	-	-	-	-	-	-
