## Poglądowy Raport Stanu Technicznego

Zadanie: Ocena stanu technicznego i określenie wartości rynkowej pojazdu

| Marka: | <b>KIA</b> | Nr rejestracyjny: | <b>WI562JV</b> |
| Model pojazdu: | <b>Optima Plug-in Hybrid MR`19 E6</b> | Nr Info-Ekspert: | <b>052-01349</b> |

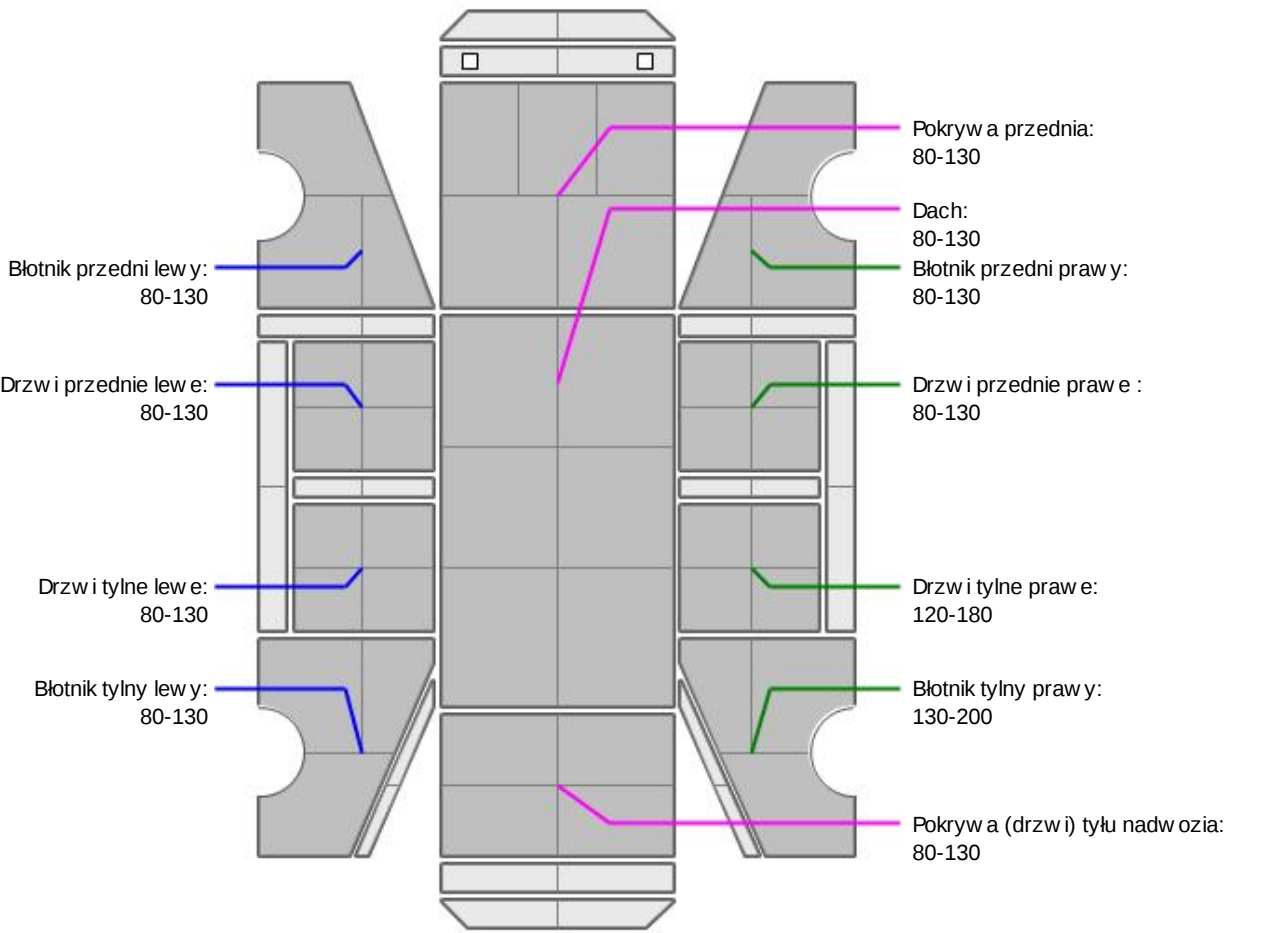
KABINA KIEROWCY – Opis powłoki lakierowej

| L.p. | Nazwa elementu | L / P | Grubość powłoki [µm] | Opis |
| 1 | Pokrywa przednia | | 80-130 | |
| 2 | Dach | | 80-130 | |
| 3 | Błotnik przedni | L | 80-130 | |
| 4 | Drzwi przednie | L | 80-130 | |

| 5 | Drzwi tylne | L | 80-130 | |
| 6 | Błotnik tylny | L | 80-130 | |
| 7 | Błotnik przedni | P | 80-130 | |
| 8 | Drzwi przednie | P | 80-130 | |
| 9 | Drzwi tylne | P | 120-180 | |
| 10 | Błotnik tylny | P | 130-200 | |
| 11 | Pokrywa (drzwi) tyłu nadwozia | | 80-130 | |

Podane przedziały grubości powłoki lakierowej, dotyczą punktów pomiarowych. Nie mogą być traktowane jako gwarancja, że grubość powłoki lakierowej w innych punktach nie wykracza poza te przedziały. Pomiar powłoki lakierowej został wykonany urządzeniem będącym w posiadaniu rzeczoznawcy. Pomiar wykonany innym przyrządem może się różnić.
