Wycena numer: 01-03-2026-MW z dnia: 2026/03/02

Zadanie: Określenie wartości rynkowej pojazdu

Marka: SKODA

Model: Roomster 1.4 MR`11 E5

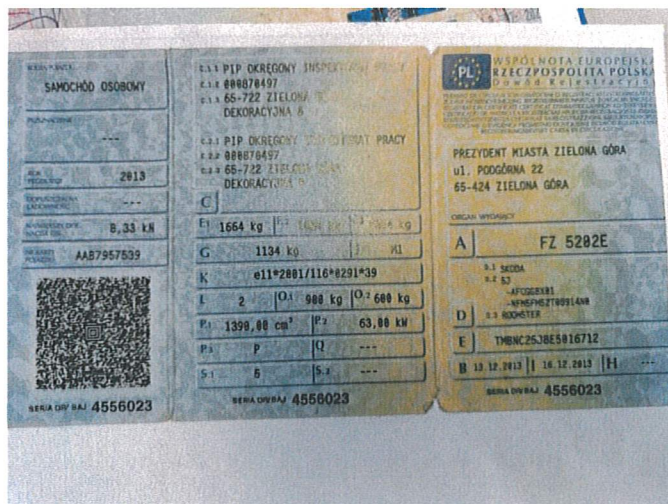
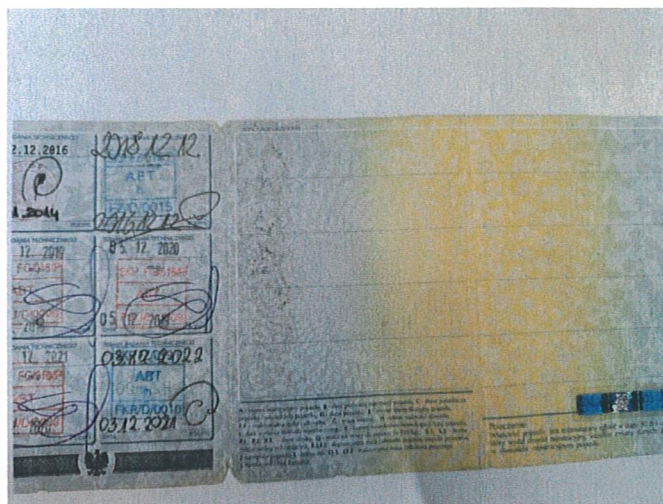
Wyceniany pojazd jest pojazdem pochodzącym z rynku polskiego. Do wglądu przedłożono dowód rejestracyjny (fot.5-6). Numer identyfikacyjny (VIN) (fot. 7) odczytano z natury i potwierdzono jego zgodność z zapisem w w/w dowodzie rejestracyjnym.

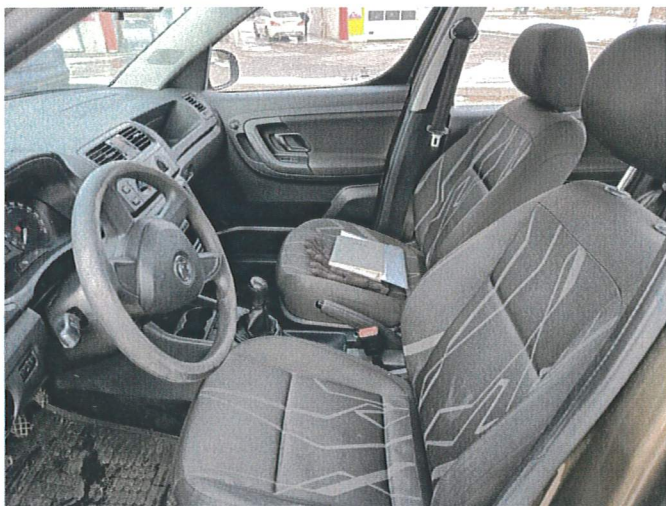
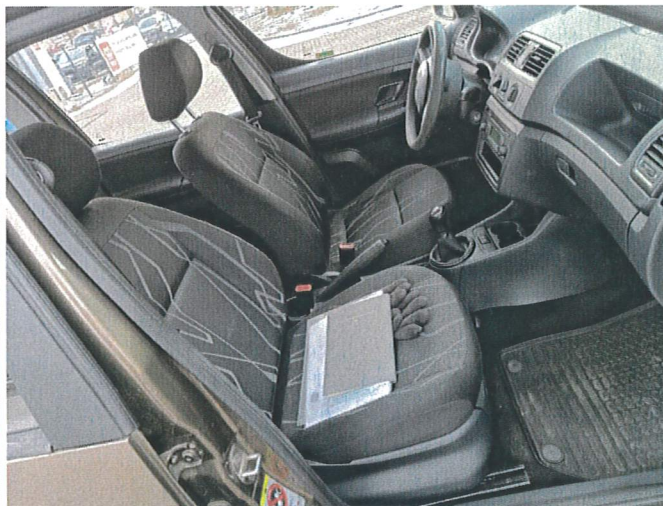
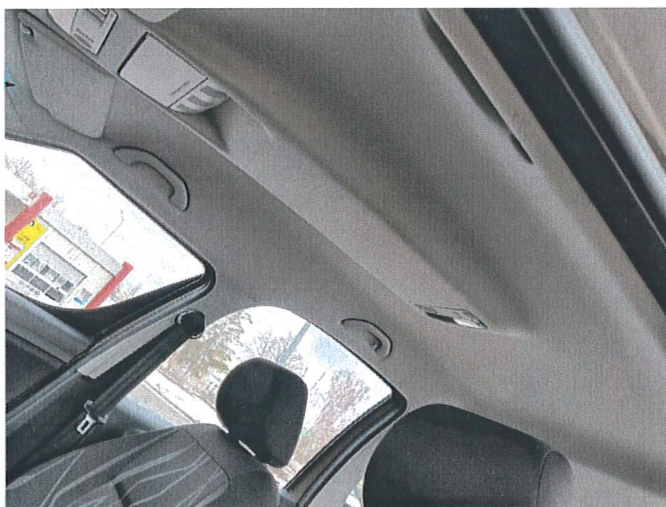
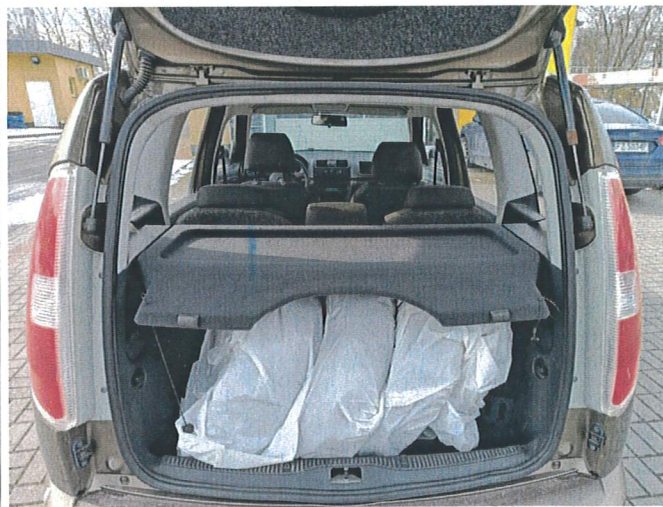
- wnętrze pojazdu i komora bagażnika posiadała zabrudzenia oraz zadrapania (fot.11-14)

W pojeździe stwierdzono: zabrudzenie tapicerki siedzeń nadwozia, zabrudzone wykładziny wnętrza nadwozia, liczne zarysowania powłoki lakierowej nadwozia, liczne wgniecenia poszycia lakierowanego nadwozia, liczne odpryski powłoki lakierowej poszycia nadwozia.

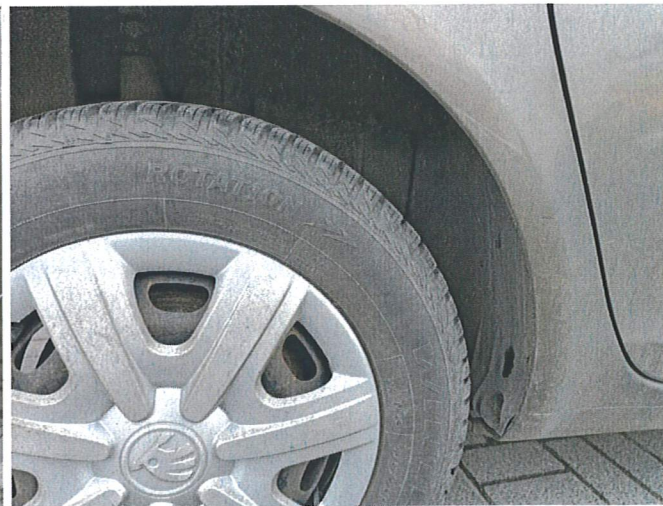
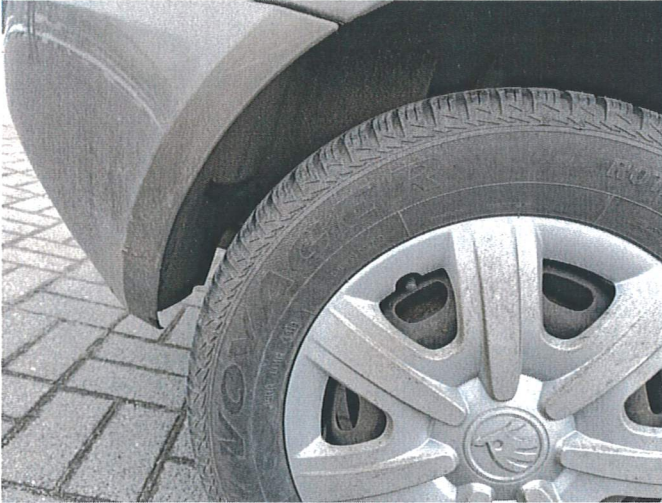
- stan nadwozia adekwatny do wieku pojazdu.
- pomiaru grubości powłoki lakierniczej dokonano przy użyciu grubościomierza lakieru. Dokładne wyniki pomiarów zostały opisane w odrębnym punkcie niniejszej opinii.
- stwierdzono uszkodzenia w postaci zarysowań, otarć lub ubytków punktowych o dość dużym stopniu występowania. (fot.15-17)
