KOMUNIKAT DOTYCZĄCY BEZPIECZEŃSTWA: MERIVAARA Q-FLOW OŚWIETLENIE CHIRURGICZNE

Typ FSN: Nowy 31.03.2026 (pierwsza wydana wersja)

Producent:
Merivaara Corporation (SRN: FI-MF-000001175)Produkt objęty zawiadomieniem:
**Q-FLOW SOLO, Q-FLOW DUO, Q-FLOW TRIO, Q-FLOW QUAD,
Q-FLOW MOBILE**Do wiadomości:
Organizacja opieki zdrowotnej korzystająca z produktu, szpital,
organizacja serwisująca urządzenieDystrybutor:
Merivaara Corporation
Tarmontie 2-4, 15860 Hollola, FINLANDIA
E-mail: merivaara@merivaara.com
Tel.: +358 3 3394611

**MERIVAARA Q-FLOW WSKAZÓWKI NAPRAWY OŚWIETLENIA
CHIRURGICZNEGO**

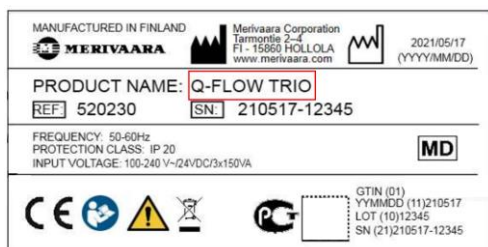
Rysunek 1. Przykład tabliczki znamionowej urządzenia

Niniejszy komunikat dotyczący bezpieczeństwa odnosi się do **wymienionych powyżej lamp Merivaara Q-Flow wyprodukowanych przed czerwcem 2023** r. Producent i model lampy chirurgicznej można sprawdzić na tabliczce znamionowej przymocowanej do urządzenia, patrz rysunek poniżej.

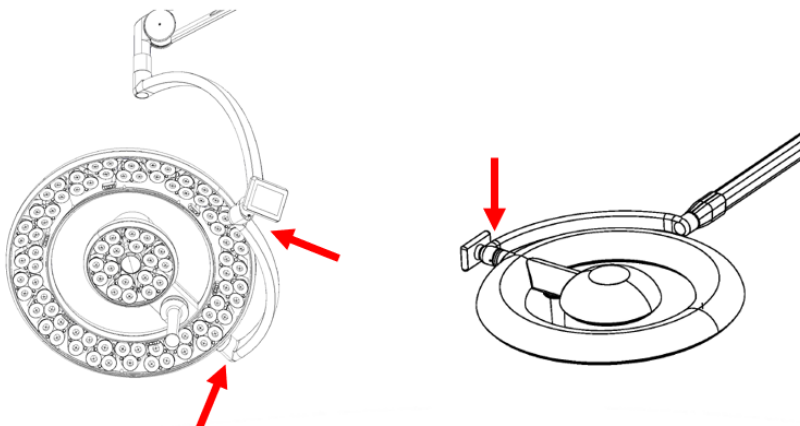
Rysunek 2. Model z podwójnym jarzmem i model z pojedynczym jarzmem. Połączenia w odniesieniu do niniejszego komunikatu dotyczące bezpieczeństwa są oznaczone strzałką

W ramach nadzoru po wprowadzeniu do obrotu firma Merivaara Corporation dowiedziała się, że z powodu błędu montażowego jarzma wsporcze urządzenia mogą ulec poluzowaniu na mocowaniach. W najgorszym przypadku, jeśli śruby mocujące zostaną całkowicie poluzowane, **oprawa oświetleniowa może spaść z mocowania. Stwarza to poważne ryzyko obrażeń pacjenta i użytkownika.**

Ponadto firma Merivaara zaleca, aby użytkownik przestrzegał instrukcji użytkowania i codziennie sprawdzał oprawę podczas czyszczenia oraz zwracał uwagę na połączenia jarzm wsporczych widocznych na rysunku 2. **W przypadku stwierdzenia luzu w tych połączeniach podczas codziennej kontroli oprawy oświetleniowej należy wycofać ją z użytku i oddać do naprawy przez wykwalifikowanego technika serwisowego zgodnie z instrukcjami naprawy.**

Kampania ta obejmuje **inspekcję lub naprawę mocowania jarzma wsporcze oprawy podczas kolejnej konserwacji rocznej**. Kontrola obejmuje sprawdzenie dokręcenia śrub w jednym połączeniu (model z pojedynczym jarzmem) lub w dwóch połączeniach (model z podwójnym jarzmem) oraz, w razie potrzeby, wymianę tych śrub na nowe i zastosowanie zabezpieczenia śrubowego podczas montażu. W zależności od modelu oprawy oświetleniowej jest 1–3 jarzm wsporczych do naprawy pod jedną nazwą produktu. Czynności naprawcze należy przeprowadzić zgodnie z odrębną instrukcją załączoną do niniejszego zawiadomienia (załącznik 1).

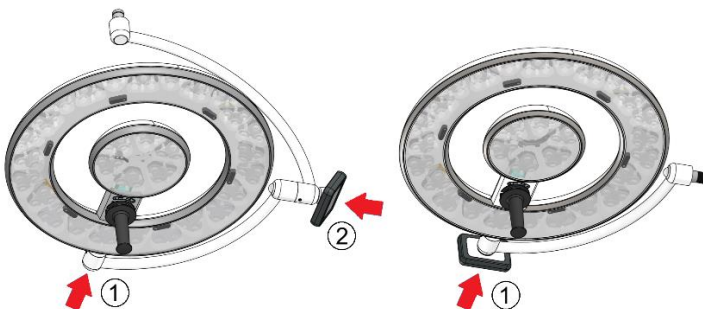
Rysunek 1. Model z podwójnym jarzmem i z pojedynczym jarzmem

Na poniższym rysunku strzałki wskazują, które połączenia są objęte niniejszymi wytycznymi naprawy. Dotyczy to zarówno modeli z podwójnym, jak i pojedynczym jarzmem. Naprawa polega na sprawdzeniu dokręcenia śrub w połączeniach oraz, w razie potrzeby, wymianie śrub zastosowanych w zespole jarzma nośnego.

W czasie kolejnej konserwacji rocznej organizacja odpowiedzialna za serwisowanie urządzenia dokona przeglądu i naprawi te połączenia w sposób opisany poniżej:

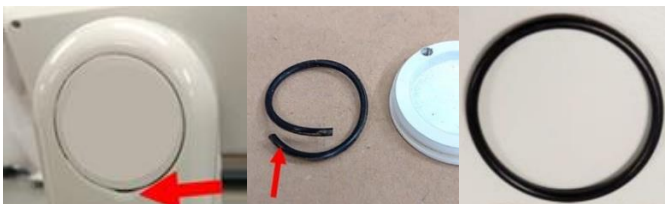
a) Połączenie: Oś głowicy ①

1. Odłączyć system od sieci zasilającej.
2. Za pomocą małego śrubokręta płaskiego zdjąć zaślepkę ochronną na końcu złącza (zwrócić uwagę na położenie strzałki na poniższym rysunku) i uważać, aby nie uszkodzić przewodów, uszczelki ani lakieru oprawy oświetleniowej znajdującej się pod zaślepką. Uszkodzoną uszczelkę należy wymienić na nową o numerze A43329500 (Vision & I) / A43811300 (Fluent)

3. Po wyjęciu zaślepki widoczne są śruby mocujące. Należy użyć klucza dynamometrycznego (H2.0) z **1 Nm** i obrócić śrubę w kierunku przeciwnym do ruchu wskazówek zegara, aby sprawdzić dokręcenie jednej ze śrub M3x10 (2–4 szt.). Każdą śrubę, która zacznie się obracać przed osiągnięciem wartości granicznej momentu obrotowego (1 Nm), należy wyjąć i wymienić, postępując zgodnie z krokami 4–6.

4. Nałożyć klej do gwintów Loctite 243 na końcówkę śruby, tak jak pokazano powyżej. Sprawdzić, czy środek do zabezpieczania gwintów nadaje się do użytku (data ważności). Standard blokady śrubowej to ISO 10964:1993. W przypadku potrzeby pozyskania części zamiennych należy skontaktować się z serwisem Merivaara w sprawie części zamiennych (service@merivaara.com). Należy użyć następujących śrub: A43333100 ISO 14581 M3X10 8.8 ZN TORX

5. Dokręcić śrubę kluczem dynamometrycznym momentem **2 Nm** (TX10).
6. W razie potrzeby powtórzyć kroki 4–5 dla pozostałych śrub.
7. Ostrożnie zamontować zatyczkę i uszczelkę w odpowiednim miejscu. Podczas montażu należy upewnić się, że przewody są starannie schowane pod osłoną i uszczelką. Jeśli pozostałe połączenia zostały już sprawdzone i poddane konserwacji, należy wykonać czynności opisane w punktach 8–10. W przeciwnym razie należy pominąć pozostałe kroki i przejść do kontroli / konserwacji pozostałych połączeń.

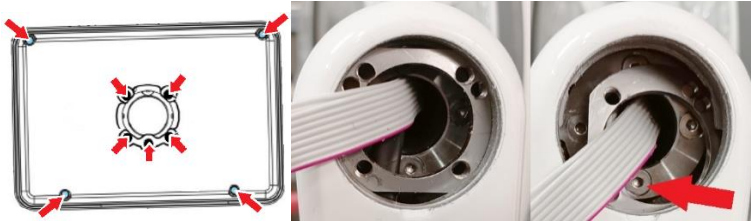
b) Połączenie (2): Oś środkowa (z zamontowanym panelem sterowania)

1. Odłączyć system od sieci zasilającej.
2. Odkręcić cztery śruby M2x16 T6 mocujące przednią część panelu sterowania. Odłączyć wszystkie kable od panelu i odkręcić jedną śrubę H2.5 oraz cztery śruby H3, które mocują elementy podstawy panelu sterowania. Obrócić metalowy pierścień mocujący wewnątrz przegubu jarzma o 90 stopni, aby go poluzować i uzyskać dostęp do sprawdzanych śrub M3. Wewnętrzne jarzmo można również obrócić, aby uzyskać lepszy dostęp do śrub. Należy uważać, aby nie uszkodzić przewodów, ani wykończenia lakieru oprawy pod panelem.

3. Po zdjęciu panelu sterowania i podstawy panelu widoczne są śruby mocujące. Należy użyć klucza dynamometrycznego (H2.0) z **1 Nm** i obrócić śrubę w kierunku przeciwnym do ruchu wskazówek zegara, aby sprawdzić dokręcenie jednej ze śrub M3x10 (2–4 szt.). Każdą śrubę, która zacznie się obracać przed osiągnięciem wartości granicznej momentu obrotowego (1 Nm), należy wyjąć i wymienić, postępując zgodnie z krokami 4–6.

4. Nałożyć klej do gwintów Loctite 243 na końcówkę śruby, tak jak pokazano powyżej. Sprawdzić, czy środek do zabezpieczania gwintów nadaje się do użytku (data ważności). Standard blokady śrubowej to ISO 10964:1993. W przypadku potrzeby pozyskania części zamiennych należy skontaktować się z serwisem Merivaara w sprawie części zamiennych (service@merivaara.com). Należy użyć następujących śrub: A43333100 ISO 14581 M3X10 8.8 ZN TORX.

5. Dokręcić śrubę kluczem dynamometrycznym momentem **2 Nm** (TX10).
6. W razie potrzeby powtórzyć kroki 4–5 dla pozostałych śrub.
7. Ostrożnie zamontować metalowy pierścień i panel w odpowiednim miejscu. Podczas montażu upewnić się, że przewody są starannie poprowadzone, i sprawdzić, czy pierścień znajduje się we właściwym położeniu/pod odpowiednim kątem.

8. Zamontować panel sterowania, podłączając złącze kabla i przykręcając cztery śruby M2x16 z łbem T6. Jeśli pozostałe połączenia zostały już sprawdzone i poddane konserwacji, należy wykonać czynności opisane w punktach 9–11. W przeciwnym razie należy pominąć pozostałe kroki i przejść do kontroli / konserwacji pozostałych połączeń.

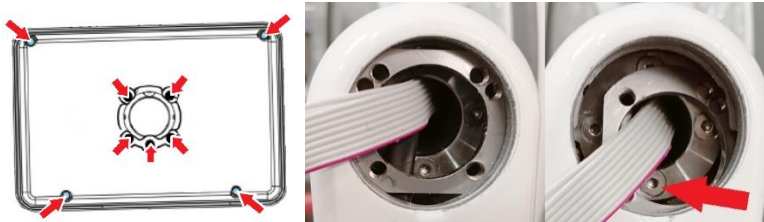
Połączenie: ① Oś głowicy (z zamontowanym panelem sterowania)

1. Odłączyć system od sieci zasilającej.
2. Odkręcić cztery śruby M2x16 T6 mocujące przednią część panelu sterowania. Odłączyć wszystkie kable od panelu i odkręcić jedną śrubę H2.5 oraz cztery śruby H3.0, które mocują elementy podstawy panelu sterowania. Obrócić metalowy pierścień mocujący wewnątrz przegubu jarzma o 90 stopni, aby go poluzować i uzyskać dostęp do sprawdzanych śrub M3. Należy uważać, aby nie uszkodzić przewodów, ani wykończenia lakieru oprawy pod panelem.

3. Po zdjęciu panelu sterowania i podstawy panelu widoczne są śruby mocujące. Należy użyć klucza dynamometrycznego (H2.0) z **1 Nm** i obrócić śrubę w kierunku przeciwnym do ruchu wskazówek zegara, aby sprawdzić dokręcenie jednej ze śrub M3x10 (2–4 szt.). Każdą śrubę, która zacznie się obracać przed osiągnięciem wartości granicznej momentu obrotowego (1 Nm), należy wyjąć i wymienić, postępując zgodnie z krokami 4–6.

4. Nałożyć klej do gwintów Loctite 243 na końcówkę śruby, tak jak pokazano powyżej. Sprawdzić, czy środek do zabezpieczania gwintów nadaje się do użytku (data ważności). Standard blokady śrubowej to ISO 10964:1993. W przypadku potrzeby pozyskania części zamiennych należy skontaktować się z serwisem Merivaara w sprawie części zamiennych (service@merivaara.com). Należy użyć następujących śrub: A43333100 ISO 14581 M3X10 8.8 ZN TORX.

5. Dokręcić śrubę kluczem dynamometrycznym momentem **2 Nm** (TX10).
6. W razie potrzeby powtórzyć kroki 4–5 dla pozostałych śrub.
7. Ostrożnie zamontować metalowy pierścień i podstawę panelu w odpowiednim miejscu. Podczas montażu upewnić się, że przewody są starannie poprowadzone, i sprawdzić, czy pierścień znajduje się we właściwym położeniu/pod odpowiednim kątem.

8. Zamontować panel sterowania, podłączając złącze kabla i przykręcając cztery śruby M2x16 z łbem T6.
9. Podłączyć zasilanie do systemu i sprawdzić działanie oprawy oświetleniowej i połączeń pod kątem luzu.
