Nr zlecenia: 212/18/03/2026/CarArena STANDARD

## Wycena wartości

Zadanie: Ocena stanu technicznego i określenie wartości rynkowej pojazdu

| DANE IDENTYFIKACYJNE POJAZDU | | Dane: [O] III-2026 |
|---|---|---|
| Marka: | HYUNDAI | Nr rejestracyjny: WY3637G |

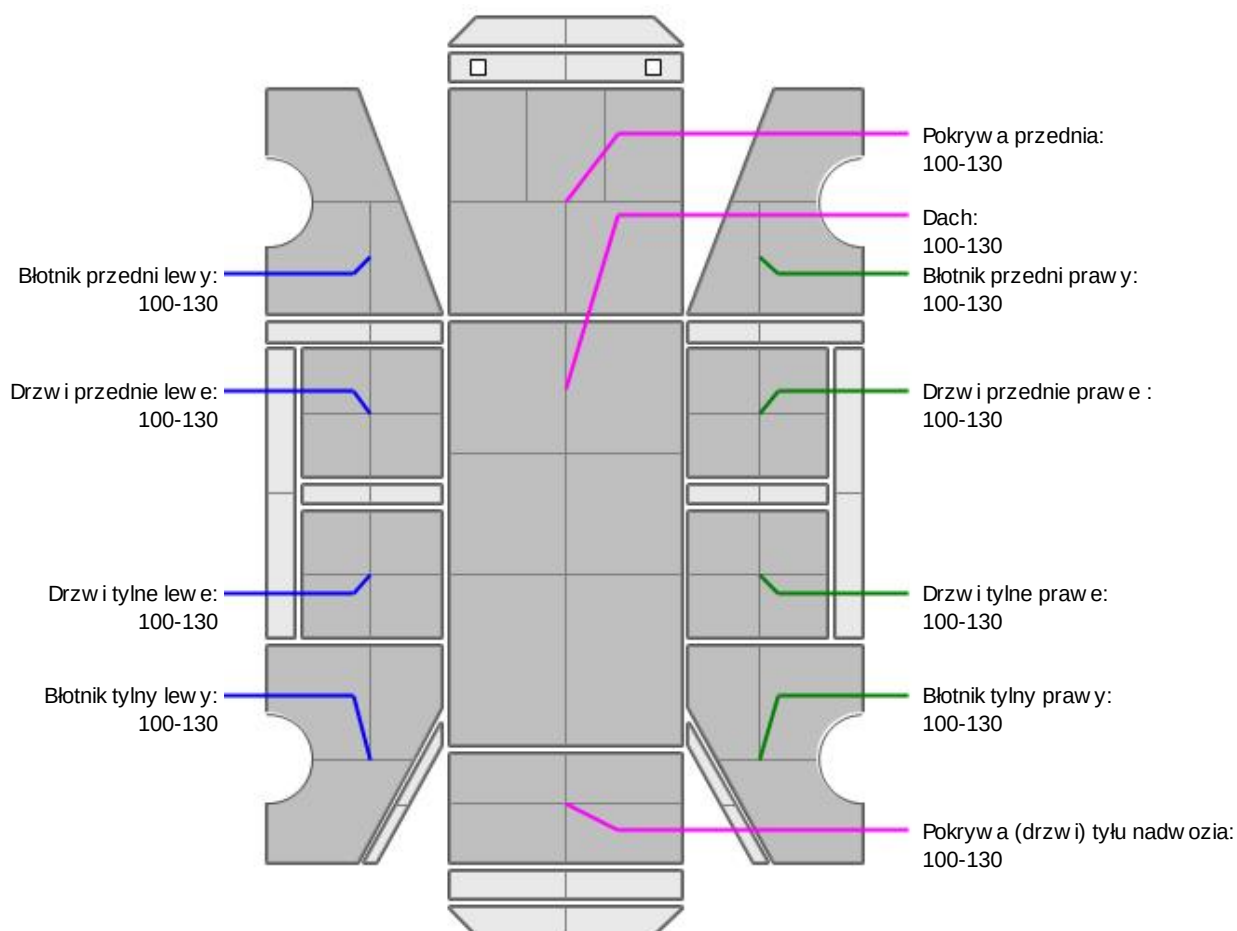
| L.p. | Nazwa elementu | L / P | Grubość powłoki [μm] | Opis |
| 1 | Pokrywa przednia | | 100-130 | |
| 2 | Dach | | 100-130 | |
| 3 | Błotnik przedni | L | 100-130 | |
| 4 | Drzwi przednie | L | 100-130 | |
| 5 | Błotnik tylny | L | 100-130 | |
| 6 | Błotnik przedni | P | 100-130 | |
| 7 | Drzwi przednie | P | 100-130 | |
| 8 | Błotnik tylny | P | 100-130 | |
| 9 | Pokrywa (drzwi) tyłu nadwozia | | 100-130 | |
| 10 | Drzwi tylne | L | 100-130 | |
| 11 | Drzwi tylne | P | 100-130 | |

Podane przedziały grubości powłoki lakierowej poszczególnych elementów dotyczą wyłącznie punktów pomiarowych, tj. trzech wybranych miejsc na danym elemencie nadwozia. Nie oznacza to, że w pozostałych obszarach danego elementu grubość powłoki jest jednakowa ani że nie może wykroczyć poza wskazane zakresy. Pomiary wykonano urządzeniem będącym w posiadaniu rzeczoznawcy. Pomiar wykonany innym przyrządem może się różnić.
