**OPINIA Nr: POP-133/2026**

Zadanie: Ocena stanu technicznego i określenie wartości rynkowej pojazdu

Marka: SKODA

Model: Octavia 1.9 TDI MR`01 E4

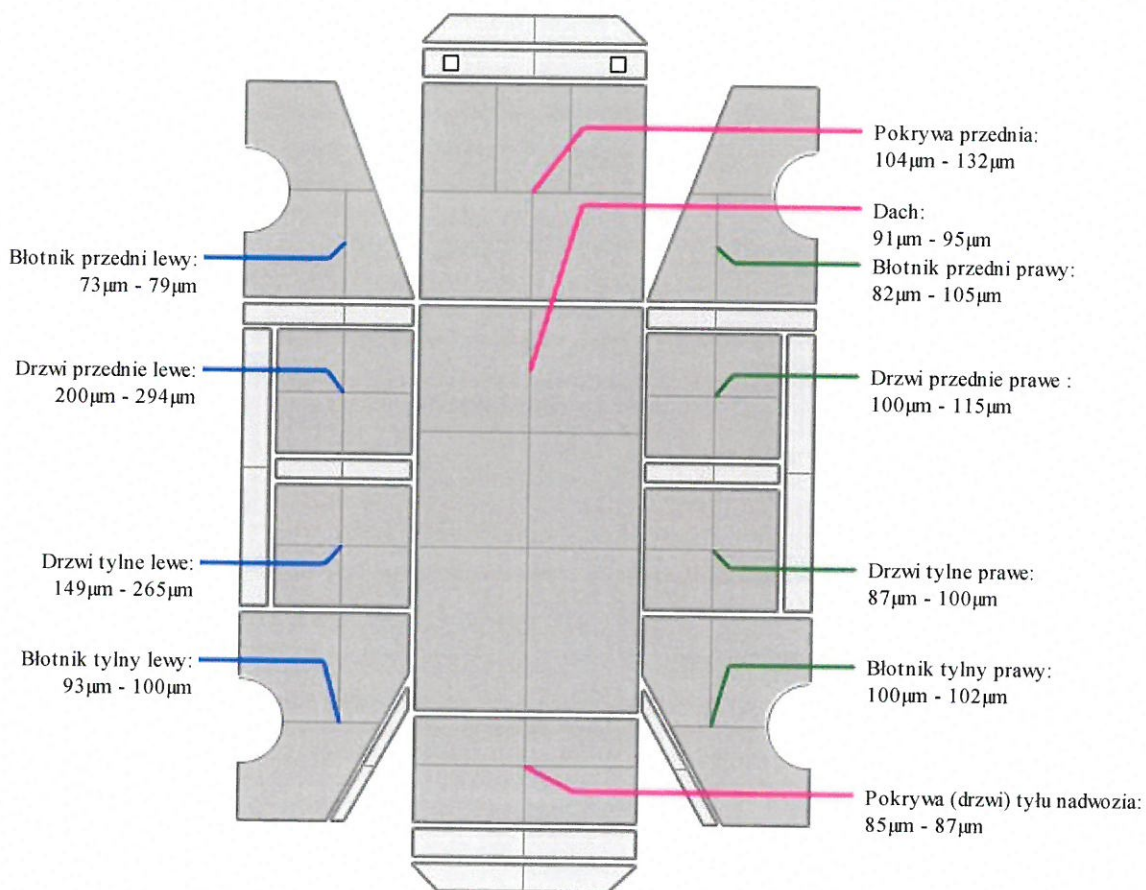
**OPIS POWŁOKI LAKIEROWEJ**

- pokrywa komory silnika - punktowe odpryski lakieru,
- drzwi przednie lewe - drobne rysy,
- drzwi tylne prawe - ogniska korozji,
- błotnik przedni prawy - ogniska korozji,
- dach - rama oraz przedniego nad zrybą - ogniska korozji.

Nadwozie po naprawie blacharsko/lakierniczej.
