Opinia numer: 34679

Zadanie: Określenie wartości rynkowej pojazdu

Model: Astra IV Active MR`13 E5

# DOKUMENTACJA FOTOGRAFICZNA

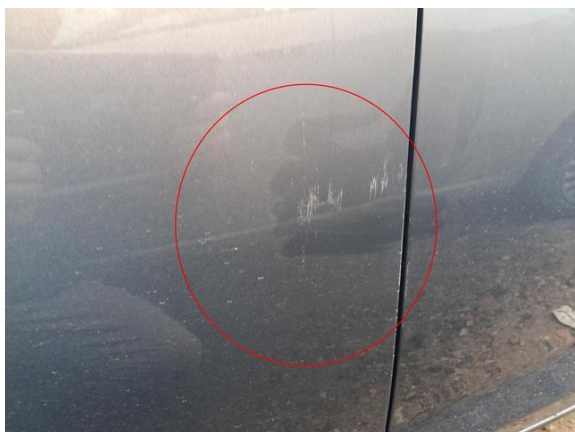
1. Niewielkie zarysowania na drzwiach przednich lewych – lakierowanie
2. Czujniki przód – nie działają

uszkodzenia poszycia drzwi przednich lewych

| KOREKTY | | |
|---|---|---|
| Stan utrzymania i dbałość o pojazd mogą mieć wpływ na wartość rynkową pojazdu w przypadku, gdy stan wycenianego pojazdu istotnie odbiega od dobrego, odpowiedniego dla danego okresu eksploatacji i przebiegu. Stwierdzony ponadprzeciętnie dobry stan świadczący o wyjątkowej dbałości o pojazd może stanowić podstawę korekty dodatniej wartości, stan gorszy od typowego dobrego - podstawę do korekty ujemnej.<br>Porysowane poszycie drzwi przednich lewych – konieczność lakierowania naprawczego koszt ok 1000 zł. | | |

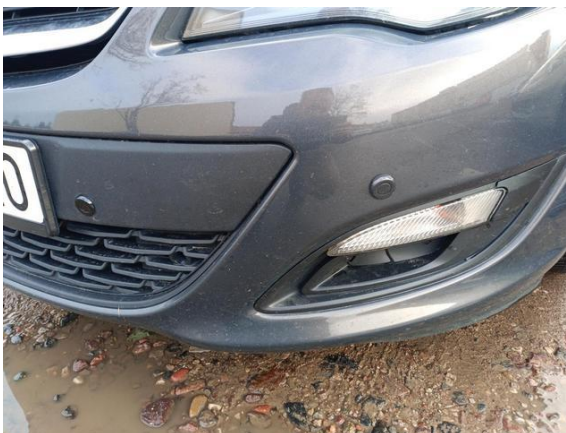
czujniki PDC przód nie działają

| KOREKTY | | |
|---|---|---|
| Konieczność wykonania naprawy wycenianego pojazdu jest podstawą do obniżenia jego wartości w stosunku do wartości pojazdu sprawnego. O wielkości korekty decyduje koszt naprawy przywracającej pojazd do stanu technicznego odpowiedniego do okresu użytkowania pojazdu, jego przebiegu i ogólnego stanu technicznego.<br>Czujniki PDC przód nie działają. | | |
