**OPINIA Nr: 796/08/2025**

Zadanie: Ocena stanu technicznego i określenie wartości rynkowej pojazdu

Marka: FIAT

Model: Scudo 2.0 16V M-jet MR`10 E5 3.0t

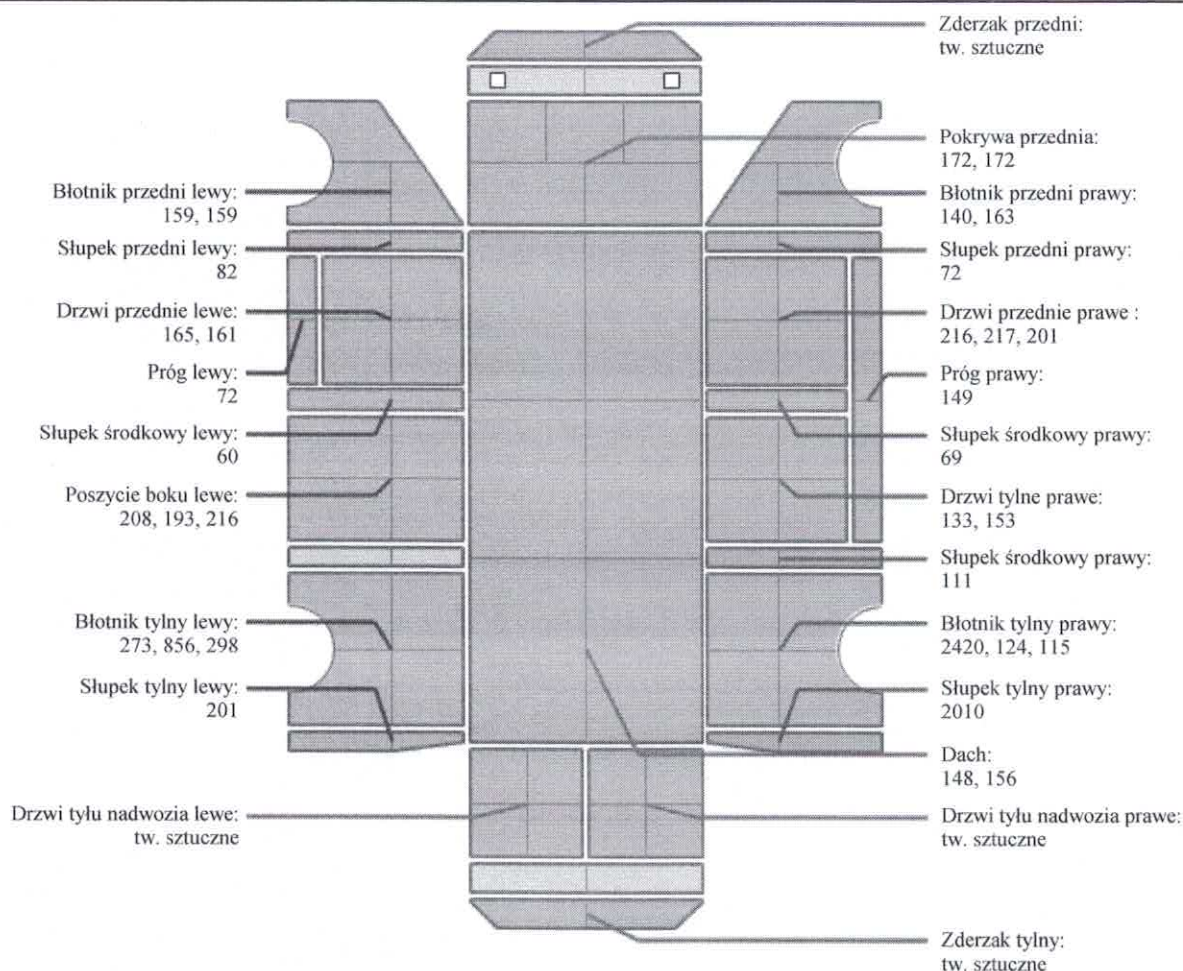
**OPIS POWŁOKI LAKIEROWEJ**

**INFORMACJE DODATKOWE**Grubość powłoki lakierowej podana w mikrometrach [ $\mu\text{m}$ ].

W wyniku badania grubości powłoki lakierowej na elementach poszyc nadwozia, za pomocą przyrządu SaluTron ComBi-D3, skalibrowanego bezpośrednio przed badaniem, stwierdzono ślady wcześniejszych napraw blacharsko-lakierniczych na: ściana lewa, słupek tylny lewy, słupek tylny prawy, ściana prawa, drzwi przednie prawe.

Naprawa ściany lewej przeprowadzona, niestarannie, przy użyciu grubych warstw masy szpachlowej.
