Instytut Badawczy Dróg i Mostów

Ekspertyza uszkodzeń łóżysk mostu MA268 zlokalizowanego w km 406+726 autostrady A2 przez rz. Rawkę w m. Bolimów

Warszawa, listopad 2020 r.

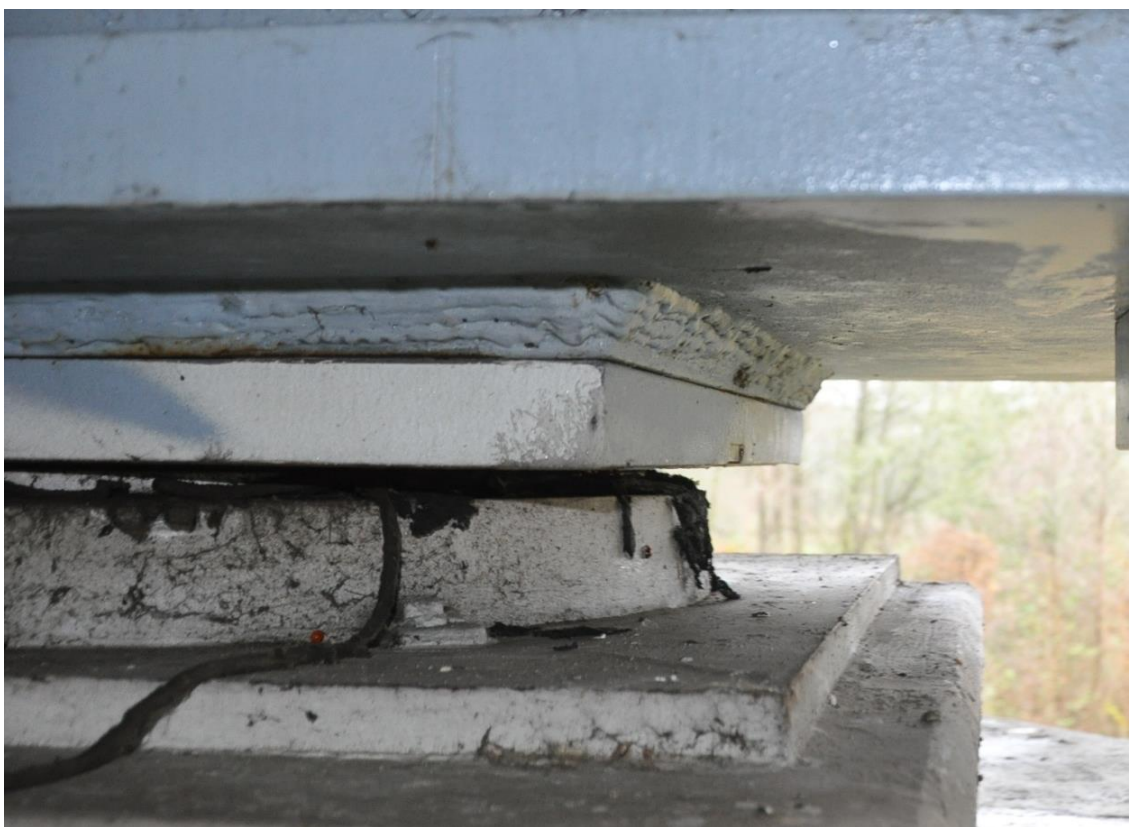
Obie jezdnie mostu są wyposażone łącznie w 48 łożysk garnkowych (cztery łożyska na każdej podporze po dwa na jezdnię). Na obu jezdniach w osiach dźwigarów A i D (skrajne, oznaczenie wg rysunków w załączniku 3) wszystkie łożyska są uszkodzone. Elastomer wypełniający garnki łożysk umożliwiający obroty na łożyskach jest wyciskany przez szczelinę pomiędzy ścianką garnka a tłokiem. Dodatkowo na podporach 9, 10 i 11 uszkodzeniu ulegają również łożyska w osiach B i C (środkowe). Na fot. 1 pokazano typowe uszkodzenie łożyska (wyciskany elastomer). Pełna dokumentacja zdjęciowa łożysk została zamieszczona w załączniku 1.

Fot. 1 Typowe uszkodzenie łożyska wyciskany elastomer

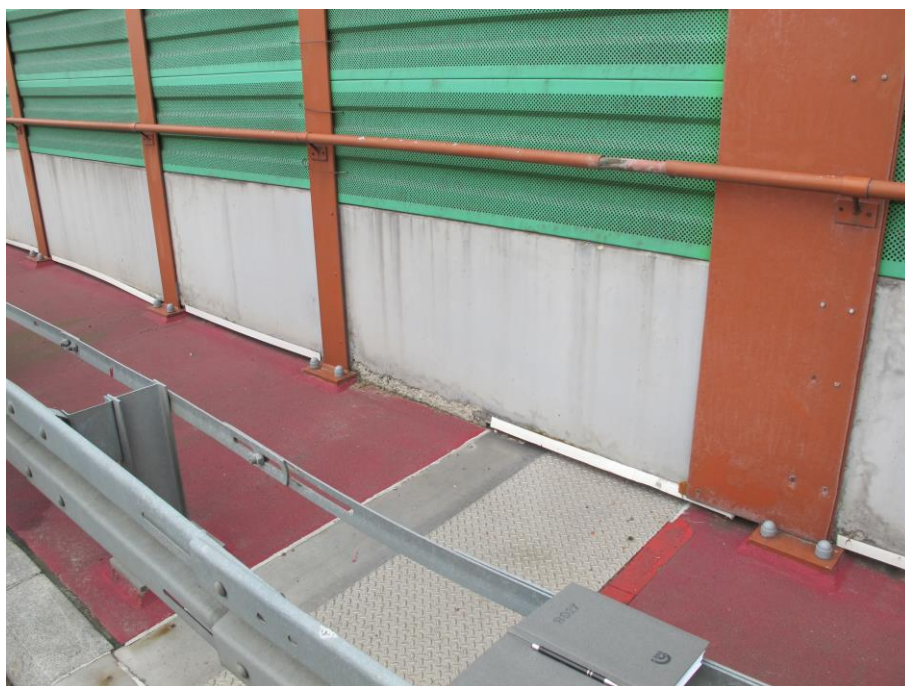
- ubytki i złuszczenia napowierzchni betonowych podwalin pod ekrany akustyczne w związku z zachodzącymi procesami korozyjnymi, w tym także uszkodzenia związane z nieprawidłowym ich osadzeniem w stalowych słupach (fot. 11 i 12);

Fot. 11 Ubytki i złuszczenia na powierzchni betonowych podwalin pod ekrany akustyczne

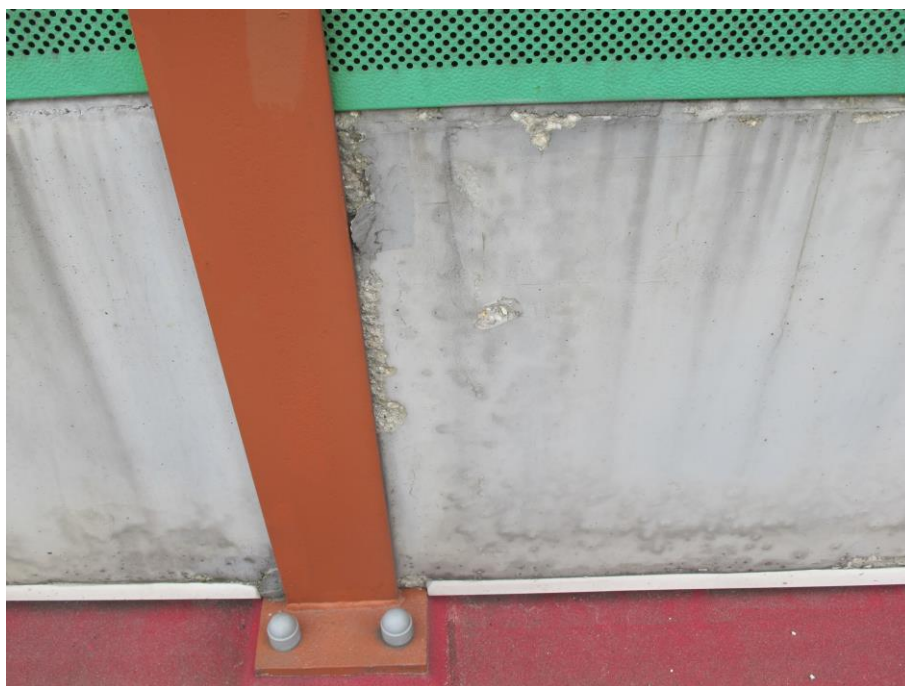
Fot. 12 Uszkodzenia podwaliny betonowej związane z nieprawidłowym jej osadzeniem w stalowych słupach

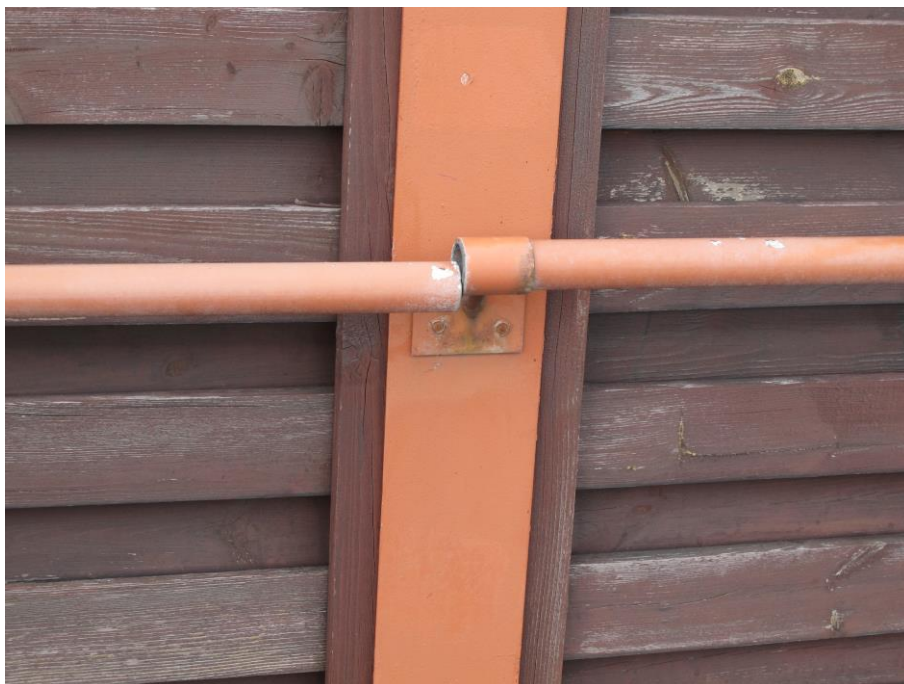
- korozja elementów stalowych mocujących pochwyty, w tym pochwyty, do stalowych słupów a także uszkodzenie pochwyty (most N, około 23 m od osi 1 w kierunku osi 12) (fot. 13), a także wymagające odnowienia zabezpieczenie elementów drewnianych (fot.13);

Fot. 13 Korozja elementów stalowych mocujących pochwyty, w tym pochwyty, do stalowych słupów a także uszkodzenie pochwyty (most N, około 23 m od osi 1 w kierunku osi 12).
Zabezpieczenie elementów drewnianych wymaga odnowienia

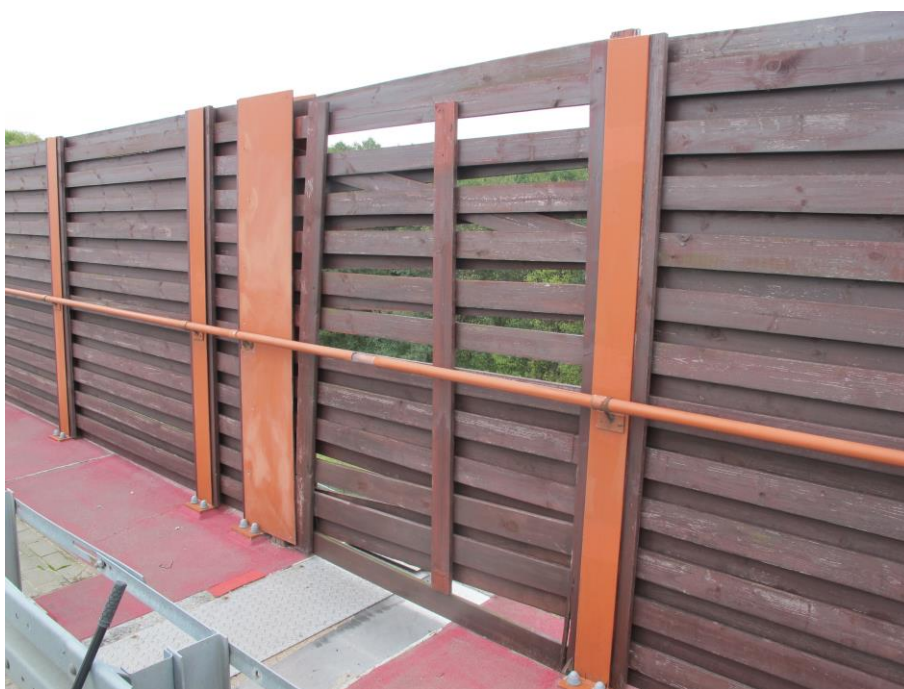
- uszkodzenia drewnianych ekranów akustycznych w strefie urządzeń dylatacyjnych wbudowanych nad podporą w osi 12 (most S i N), w związku z brakiem zastosowania rozwiązań uwzględniających występujące przemieszczenia krawędzi płyty pomostu (fot. 14);

Fot. 14 Uszkodzenia drewnianych ekranów akustycznych w strefie urządzeń dylatacyjnych wbudowanych nad podporą w osi 12 (most S)

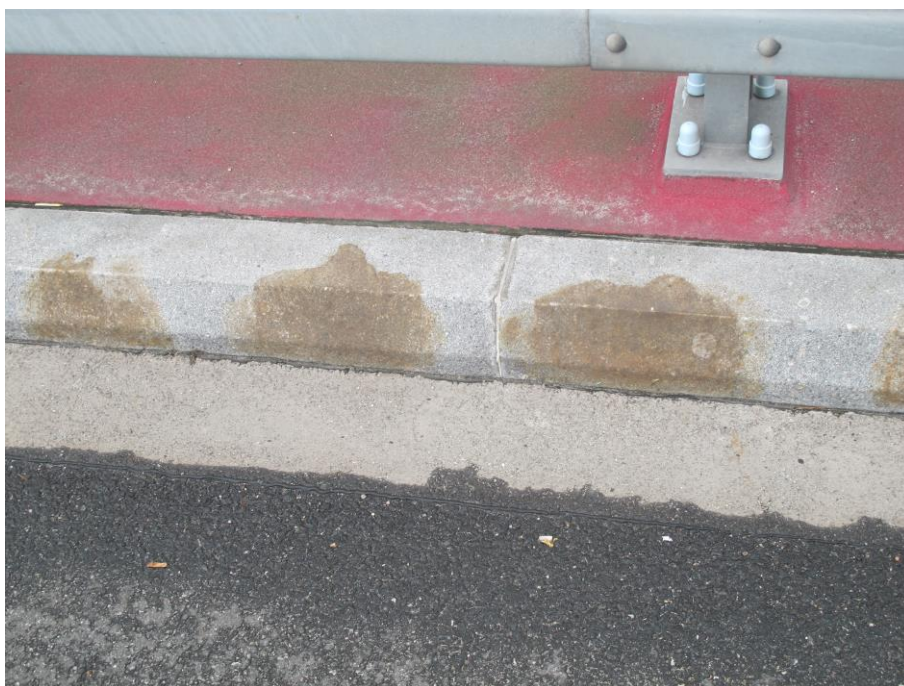
- liczne rdzawe wykwyty na licu krawężników granitowych powstałe w wyniku korozji stalowych prętów zbrojeniowych, które zostały nieprawidłowo osadzone (wklejone) za pomocą żywicy syntetycznej (fot. 15);

Fot. 15 Rdzawe wykwity na licu krawężników granitowych

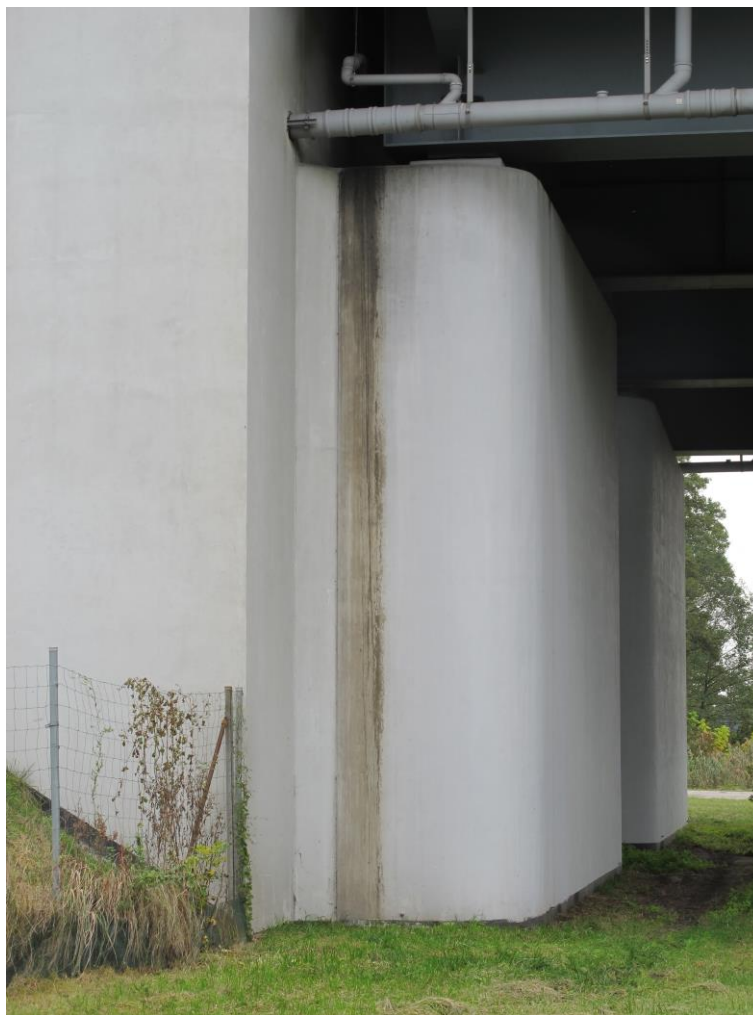
- zacieki na ścianie bocznej przyczółka w osi 12 od strony północnej powstały w wyniku awarii elementu odwadniającego odprowadzającego wodę z fartucha urządzenia dylatacyjnego (fot. 19).

Fot. 19 Zaciek na ścianie bocznej przyczółka w osi 12 od strony północnej
