EKSPERTYZA TECHNICZNA KONSTRUKCYJNA

MODERNIZACJA BUDYNKU KOMPLESKU NASIENNEGO POLEGAJĄCA NA REMONCIE (TERMOMODERNIZACJI) POŁOŻONEGO NA TERENIE GOSPODARSTWA SZKÓŁKARSKIEGO W NĘDZY

ul. Myśliwska 6, 47-440 Nędza
działka nr ew. 1575/1 obręb ewidencyjny nr 241106_2.0005

Nadleśnictwo Rudy Raciborskie
ul. Rogera 1, 47-430 Rudy

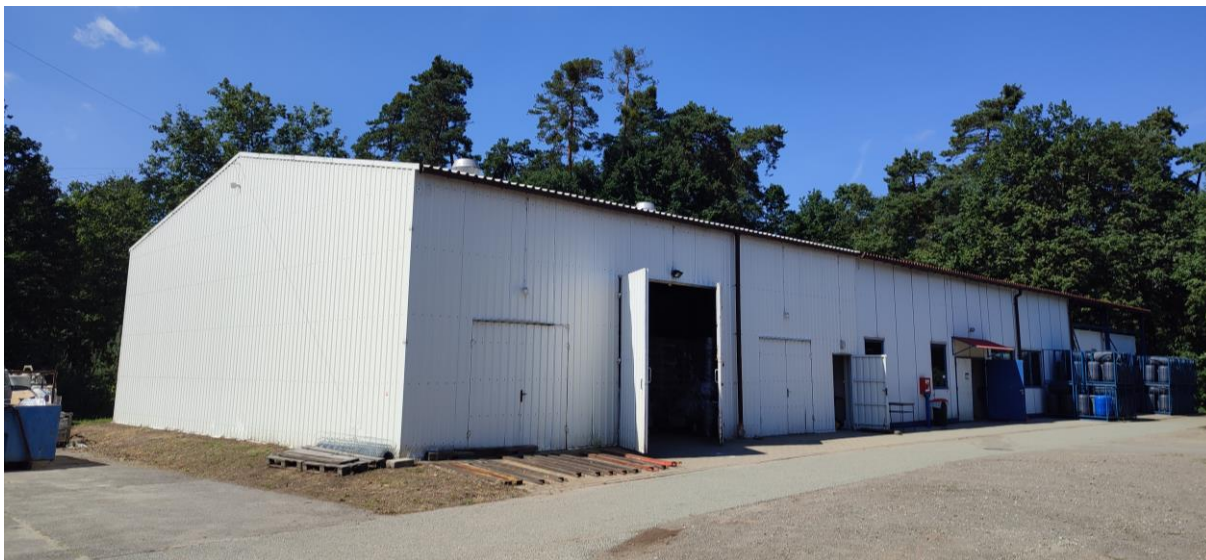
Fot.1 Budynek objęty opracowaniem – elewacja frontowa wschodnia i południowa

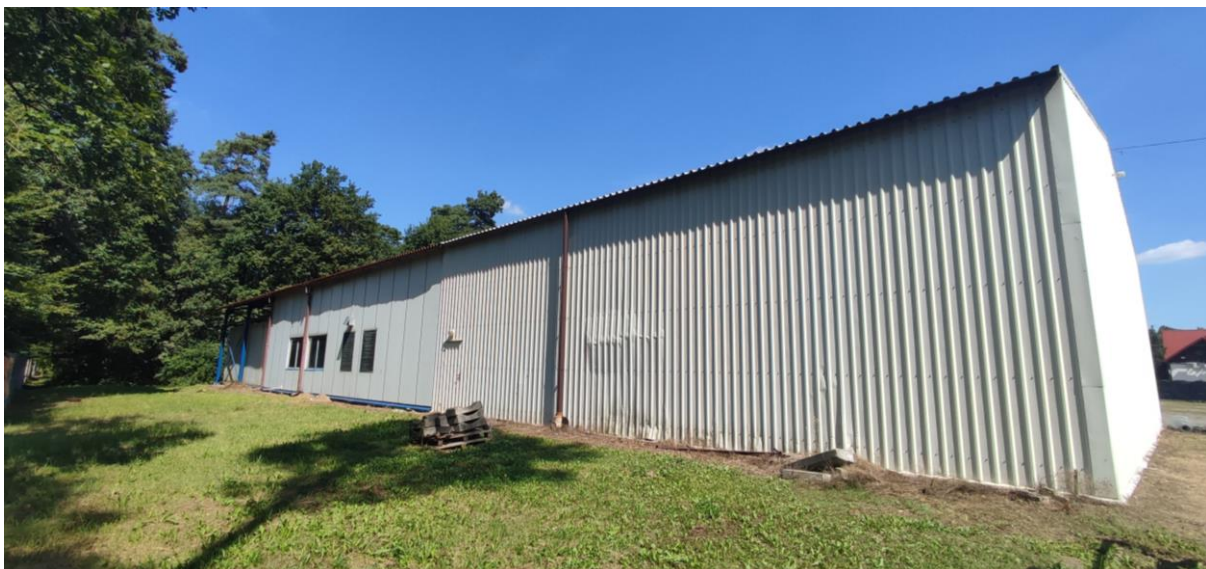
Fot.2 Budynek objęty opracowaniem – elewacja zachodnia

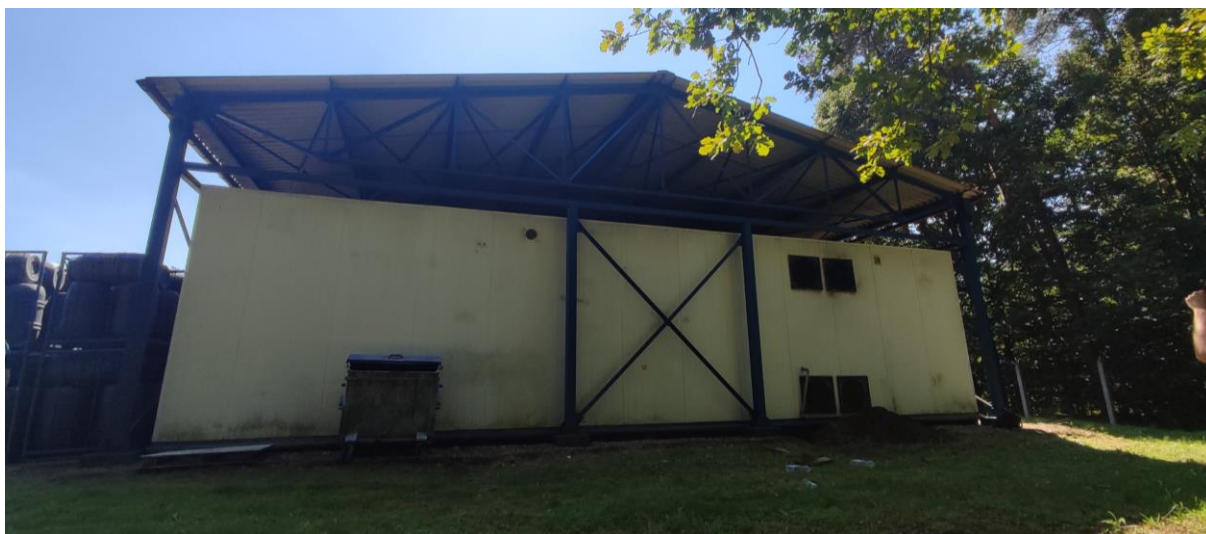
Fot.3 Budynek objęty opracowaniem – elewacja północna

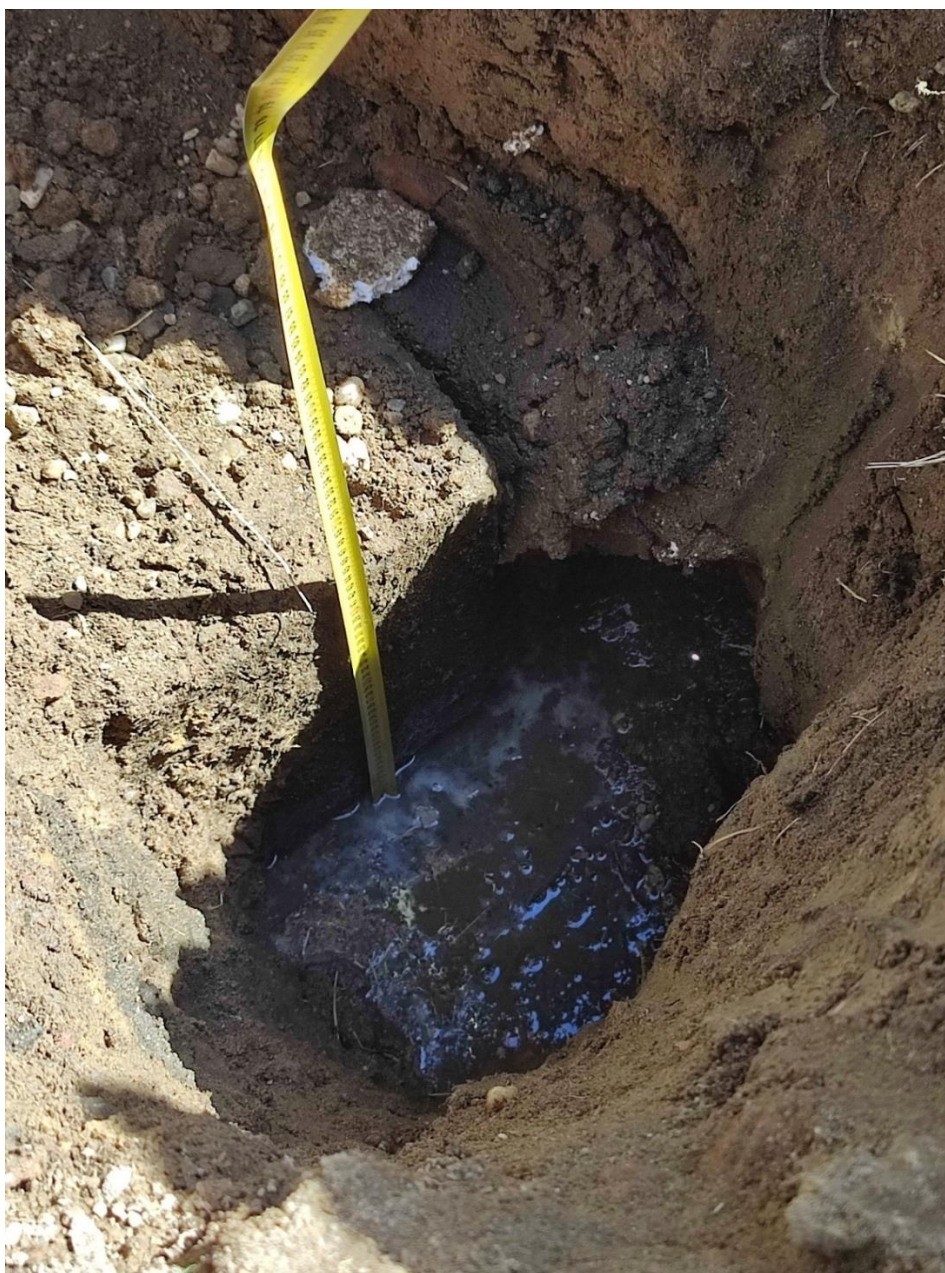
W wykonanych odkrywkach (fot. 4) stwierdzono w ścianach podłużnych stopy fundamentowe żelbetowe o wymiarach ~1,0x1,9 m, w ścianach szczytowych o wymiarach ~1,5x1,9 m. W stopach wykonane trzpienie żelbetowe i osadzone kotwy stalowe pod oparcie słupów stalowych ram głównych oraz słupów ścian szczytowych. Posadowienie fundamentów ścian podłużnych ok. 1,05 m poniżej przyległego terenu oraz ok. 1,2 m poniżej „0” budynku. Posadowienie fundamentów ścian szczytowych ok. 0,95 m poniżej przyległego terenu oraz 1,1 m poniżej „0” budynku.

Na etapie odkrywek stwierdzono występowanie zwierciadła wody gruntowej w poziomie posadowienia fundamentów.

Fot.4 Odkrywka fundamentu – stopa fundamentowa. W poziomie posadowienia woda gruntowa

- 10.6. Prace ziemne i fundamentowe prowadzić w warunkach suchego wykopu. Należy przewidzieć zabezpieczenie wykopu przed wodami opadowymi oraz przewidzieć możliwość odprowadzenia ew. wód gruntowych poza wykop.

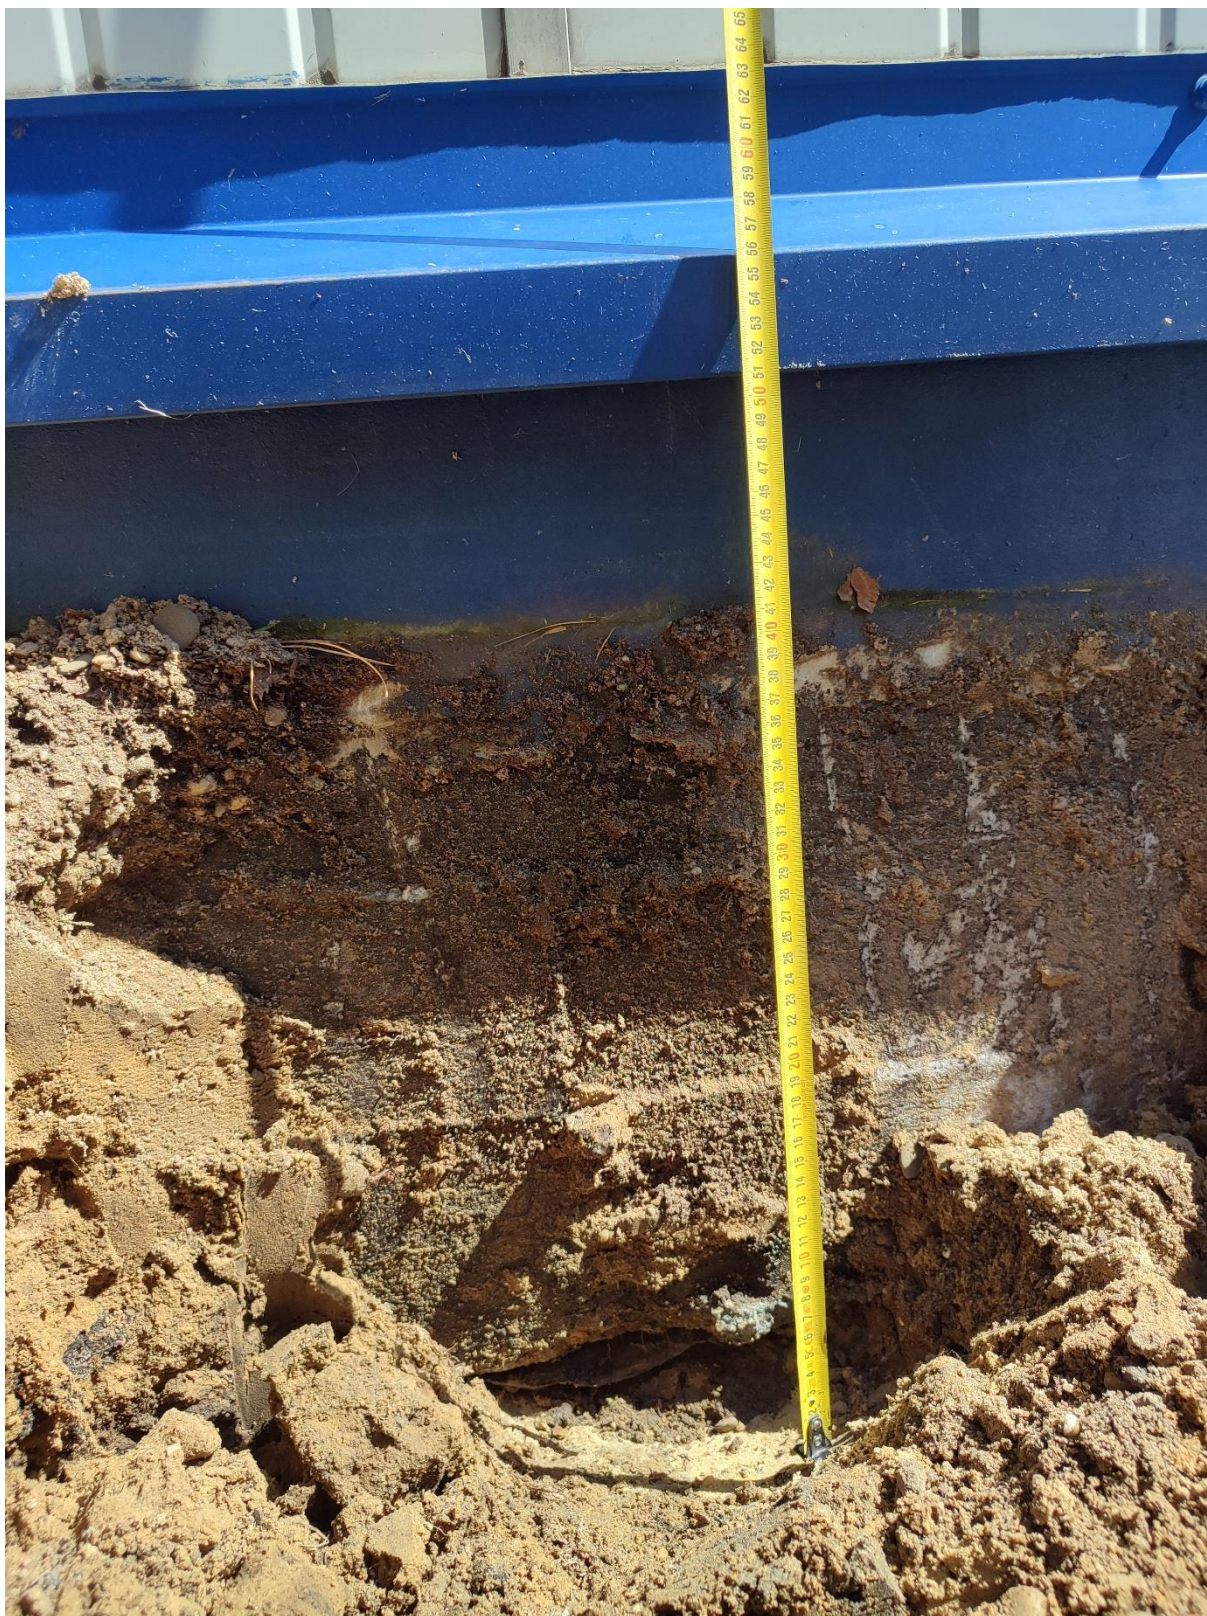
Pod oparcie ścian osłonowych oraz w miejscu wiaty w celu zamknięcia posadzek wykonano podwaliny żelbetowe. Podwaliny posadowione ok. 40 cm poniżej otaczającego terenu na podbudowie z piasku (fot. 5). Na styku podwaliny z podbudową zastosowano przekładkę z folii. Podwaliny na odcinku wiaty zlokalizowane od wewnętrznej strony trzpieni żelbetowych, na odcinku części środkowej w linii trzpieni stóp fundamentowych.

Fot.5 Odkrywka fundamentu – podwalina na folii oraz podbudowie z piasku

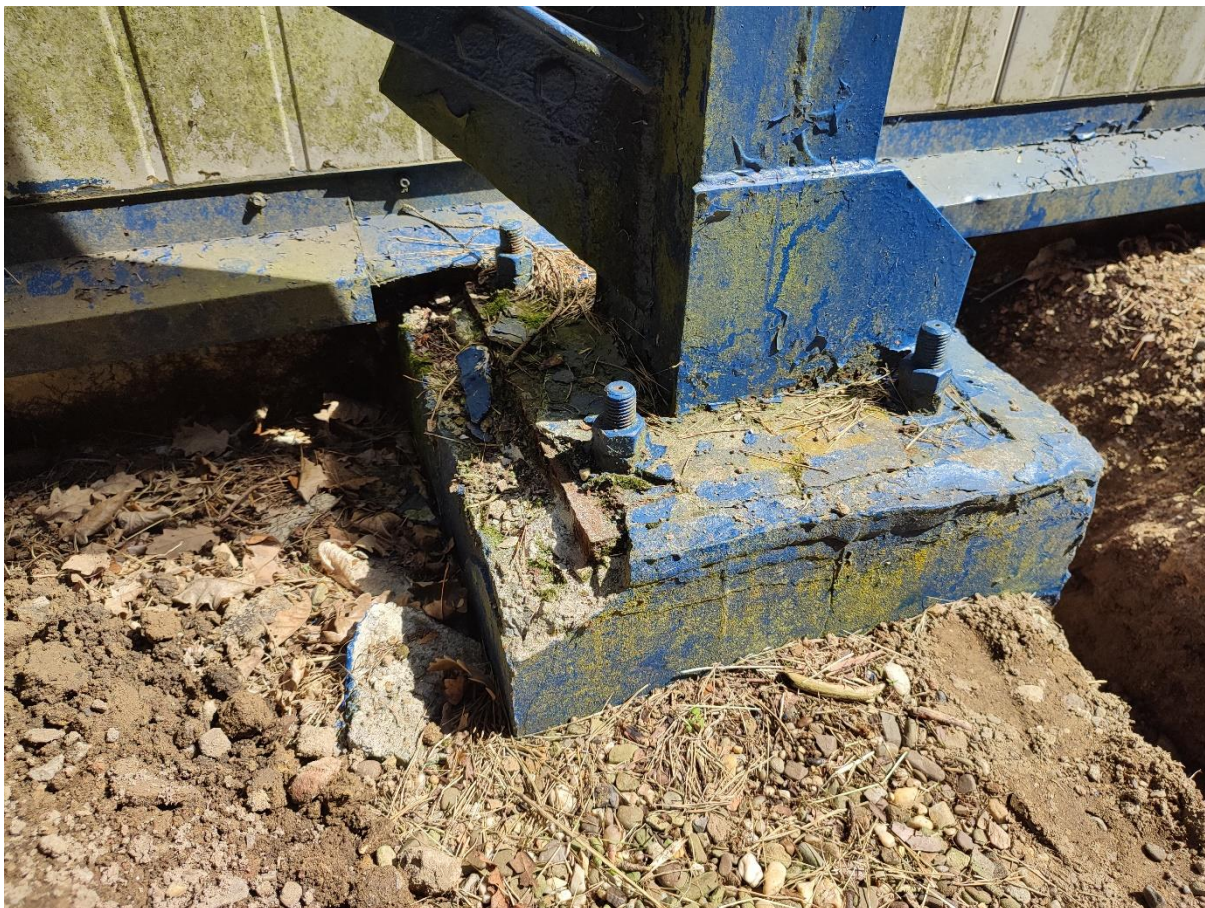
Podczas oględzin nie stwierdzono żadnych uszkodzeń (pęknięcia, zarysowania, przemieszczenia itp.), które mogłyby wskazywać na zły stan posadowienia budynku. W obrębie części trzpieni stwierdzono uszkodzenia głowicy spowodowane prawdopodobnie uszkodzeniami mechanicznymi oraz negatywną ekspozycją na czynniki atmosferyczne (fot.6).

Stan techniczny fundamentów dobry. Stan techniczny trzpieni zadowalający.

Fot.6 Przykładowe uszkodzenia głowicy trzpienia stopy fundamentowej

Uszkodzone części betonowe trzpieni fundamentowych należy naprawić wg systemu PCC. W miejscach silnie spękanych należy się liczyć z koniecznością usunięcia w pierwszej kolejności istniejącej otuliny i wykonanie nowych zabezpieczeń. W obrębie blachy podstawy słupów oraz kotew zaleca się naprawę/uzupełnienie podlewki/otuliny zaprawą montażową np. Ceresit CX15.

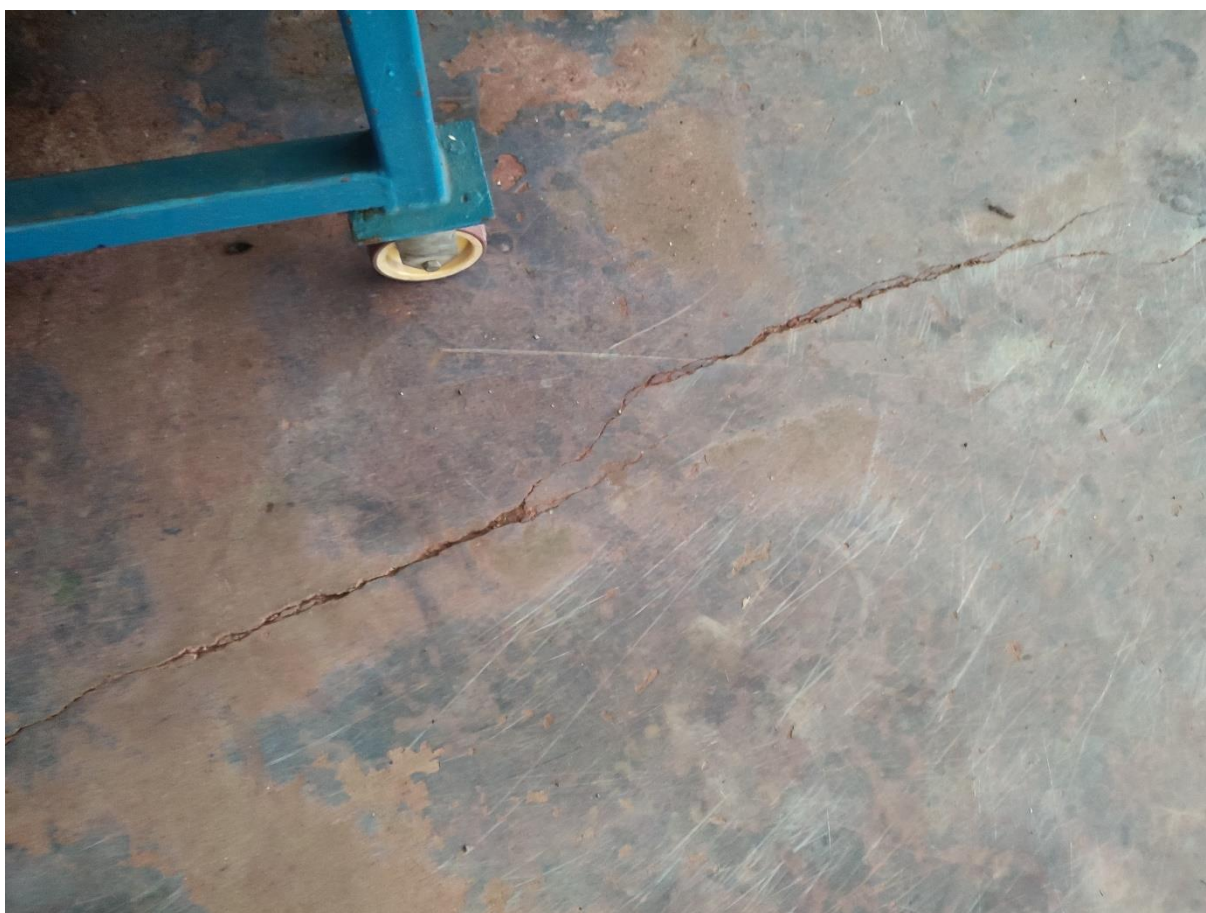
Na etapie oględzin obiektu stwierdzono liczne uszkodzenia posadzki w obrębie istniejących wpustów liniowych i punktowych oraz w miejscach drzwi pomiędzy pomieszczeniami (fot.7-10).

Stan techniczny posadzek dostateczny.

Fot.7 Przykładowe pęknięcia posadzki

Wnioski: W celu poprawy izolacyjności, zmniejszenia strat ciepłych oraz wstępujące uszkodzenia należy istniejące posadzki betonowe usunąć. Po usunięciu istniejących posadzek należy dogłębić istniejącą podbudowę. W przypadku większych ubytków lub obniżień po usunięciu istniejącej posadzki należy pustki uzupełnić piaskiem stabilizowanym cementem. Zaleca się w maksymalny sposób wykorzystać istniejącą podbudowę. W razie konieczności wykonać nowe warstwy wg projektu architektonicznego i projektu technologicznego posadzek. Posadzki zaprojektować jako utwardzone powierzchniowo lub wykończone powłokami ochronnymi oraz

zabezpieczone na ujemne temperatury. Posadzki dylatować w osiach słupów oraz w polach zbliżonych do kwadratu. Dylatacje uszczelnić masą dylatacyjną do wymaganej klasy ekspozycji. Ze względu na możliwość przemieszczania wózkami widłowymi oraz paletowymi zaleca się wykonać zabezpieczenia płyt chłodniczych odbojami lub innymi konstrukcjami zabezpieczającymi przed uderzeniem wózków.

Ze względu na posadowienie podwalin budynku ok. 55 cm od poziomu istniejącej posadzki prace polegające na remoncie/wymianie posadzki prowadzić polami zbliżonymi do kwadratu oraz nie usuwając jednocześnie więcej niż 15% powierzchni posadzki przeznaczonej do wymiany.

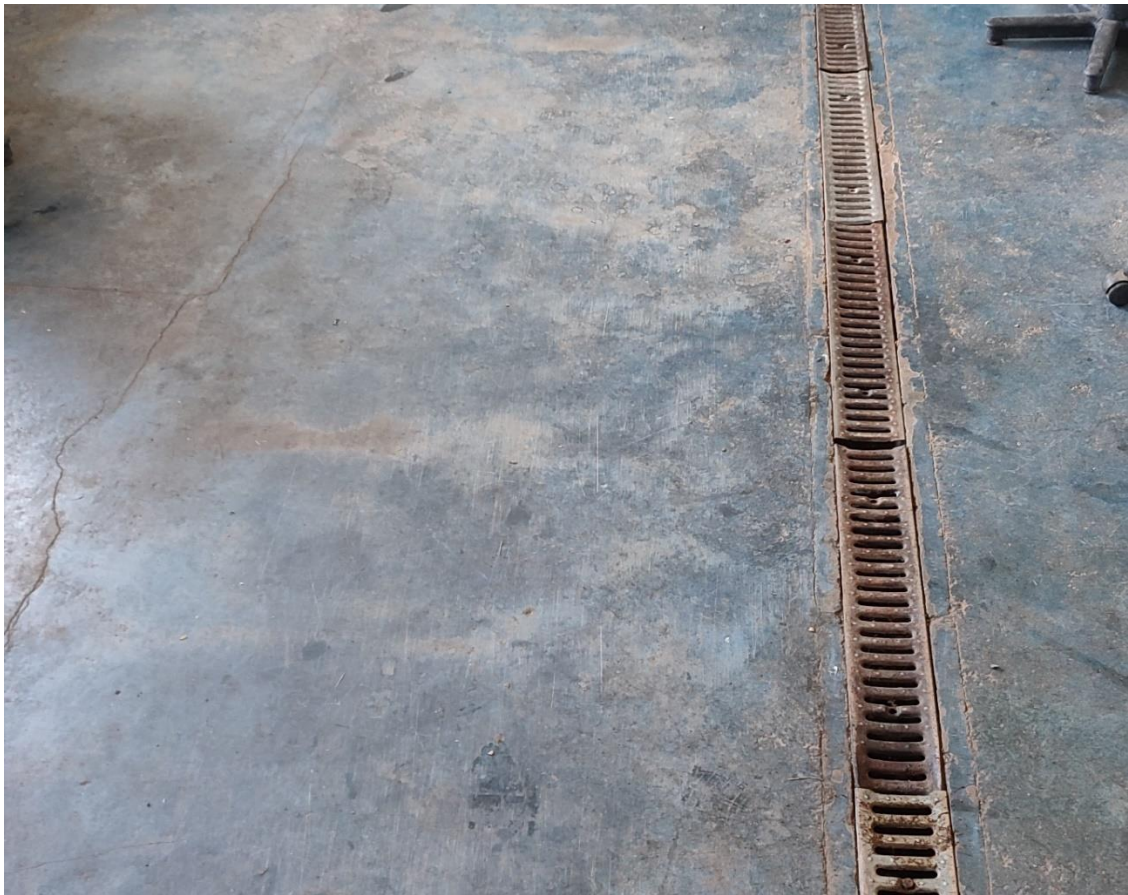
Fot.8 Przykładowe pęknięcia posadzki w obrębie wpustów

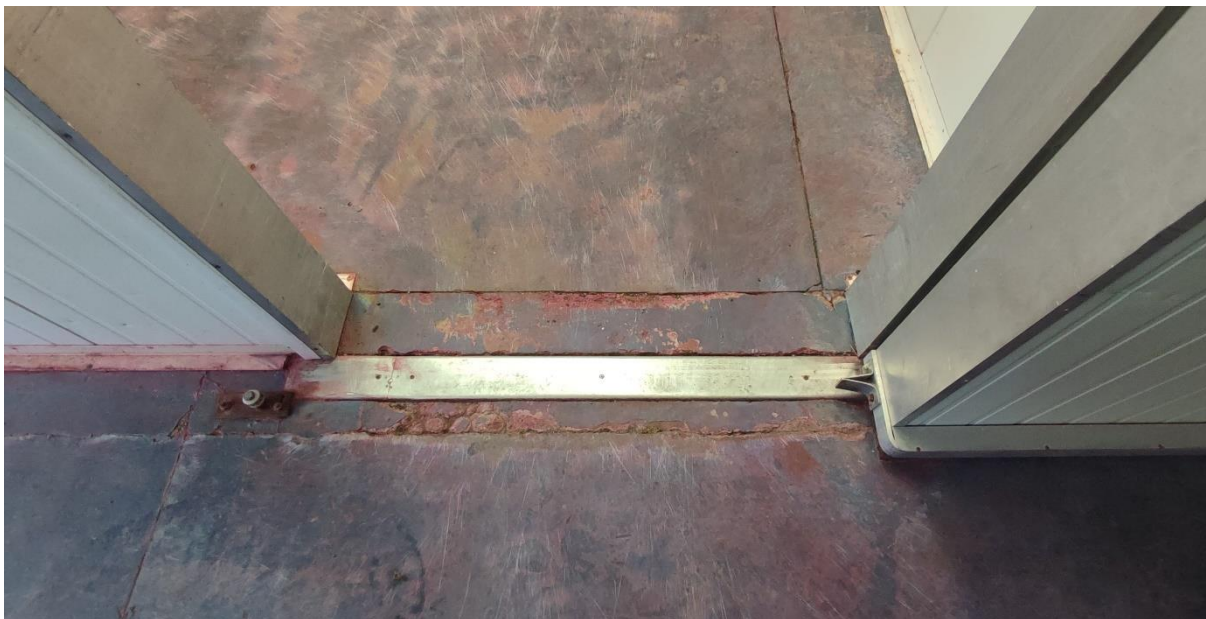
Fot. 10 Przykładowe pęknięcia posadzki w obrębie drzwi

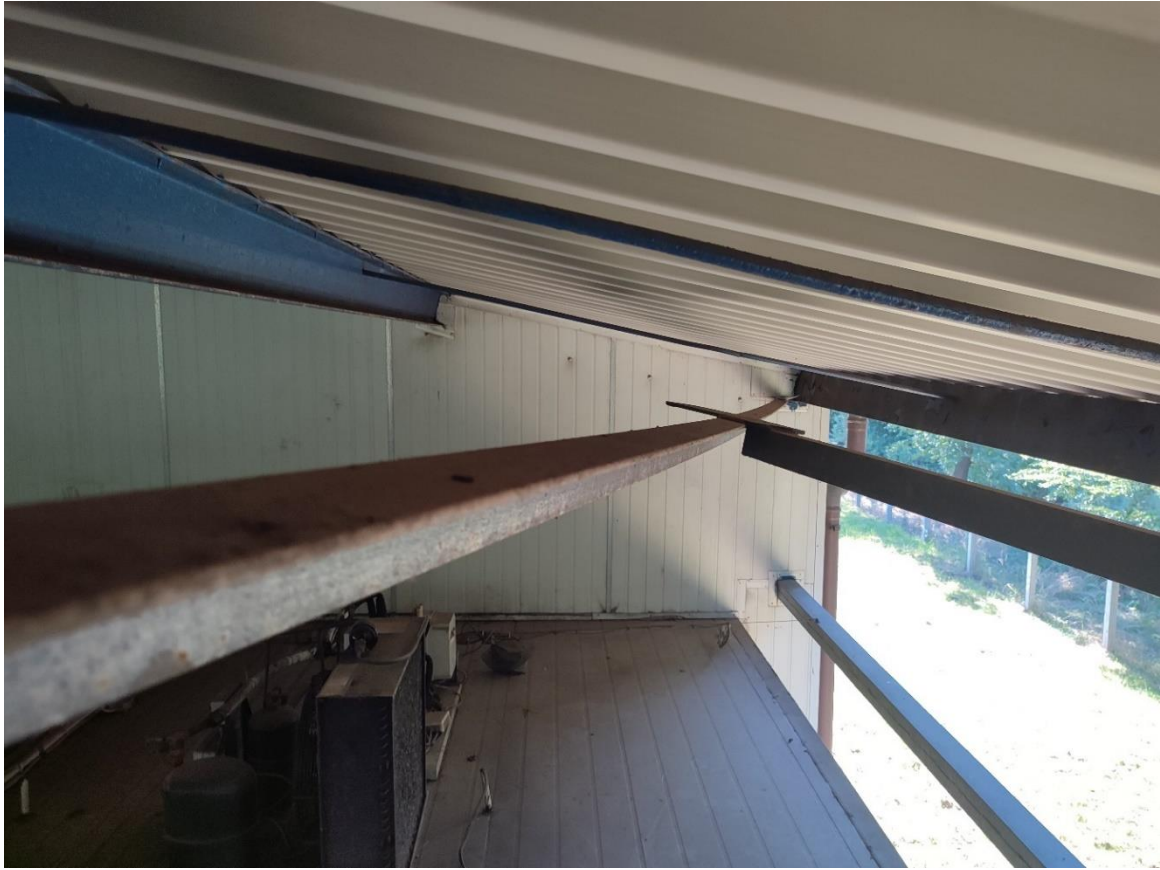
W kalenicy wykonano stężenie międzywiązarowe z kątowników stalowych połączonych ze sobą blachami w miejscu krzyżowania się elementów. W skrajnych polach dachu zastosowano stężenia sztywne z kątowników mocowane przegubowo do blach węzłowych. W polu przedskrajnym zastosowano częściowe stężenie wzdłuż okapu z kątowników stalowych (fot. 11).

Fot.11 Brak fragmentu stężenia połaciowego w strefie wiaty

Należy usunąć uszkodzone/złuszczone powłoki malarskie i wykonać nowe. Brakujące fragmenty stężeń oraz połączenia śrubowe należy uzupełnić wg przekrojów istniejących. Zastosować ochronne powłoki malarskie do elementów stalowych konstrukcyjnych. Elementy oczyścić z łuszczących elementów, usunąć ogniska korozji, odpylić, umyć i odtłuścić powierzchnię.

- 10.3. Należy uzupełnić brakujące stężenia połaciowe oraz tężniki prętowe między płatwiami kalenicowymi.
- 10.4. Prace w zakresie prac termomodernizacyjnych powinny uwzględniać dobór elementów na ujemne temperatury z zapewnieniem braku mostków termicznych.

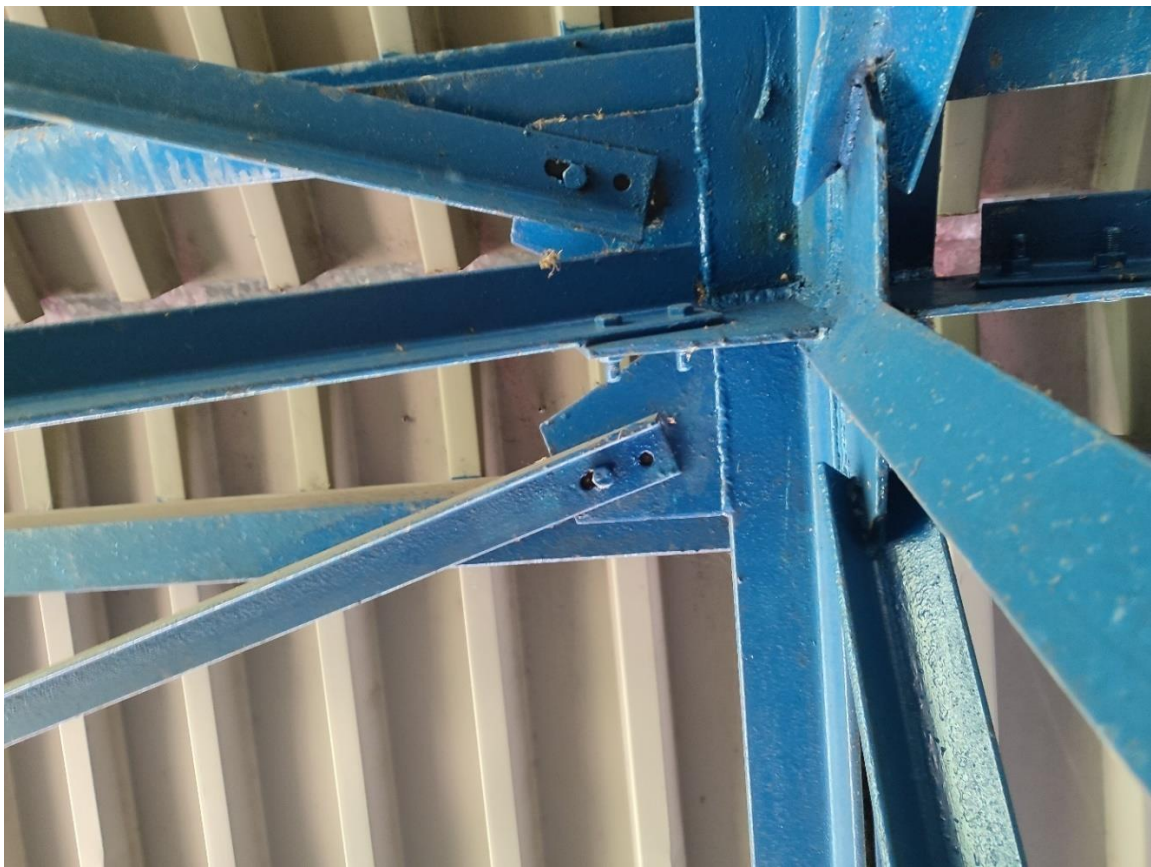
Konstrukcja stalowa pokryta powłokami malarskimi w kolorze niebieskim. W obrębie dachu (w szczególności w obrębie płatwi) stwierdzono złuszczenia powłok malarskich i odsłonięcie pierwotnych powłok (fot. 13). W obrębie stężeń dachowych stwierdzono lokalnie braki w połączeniach śrubowych (fot. 12).

Fot.12 Przykład braku śrub w połączeniu stężenia połaciowego

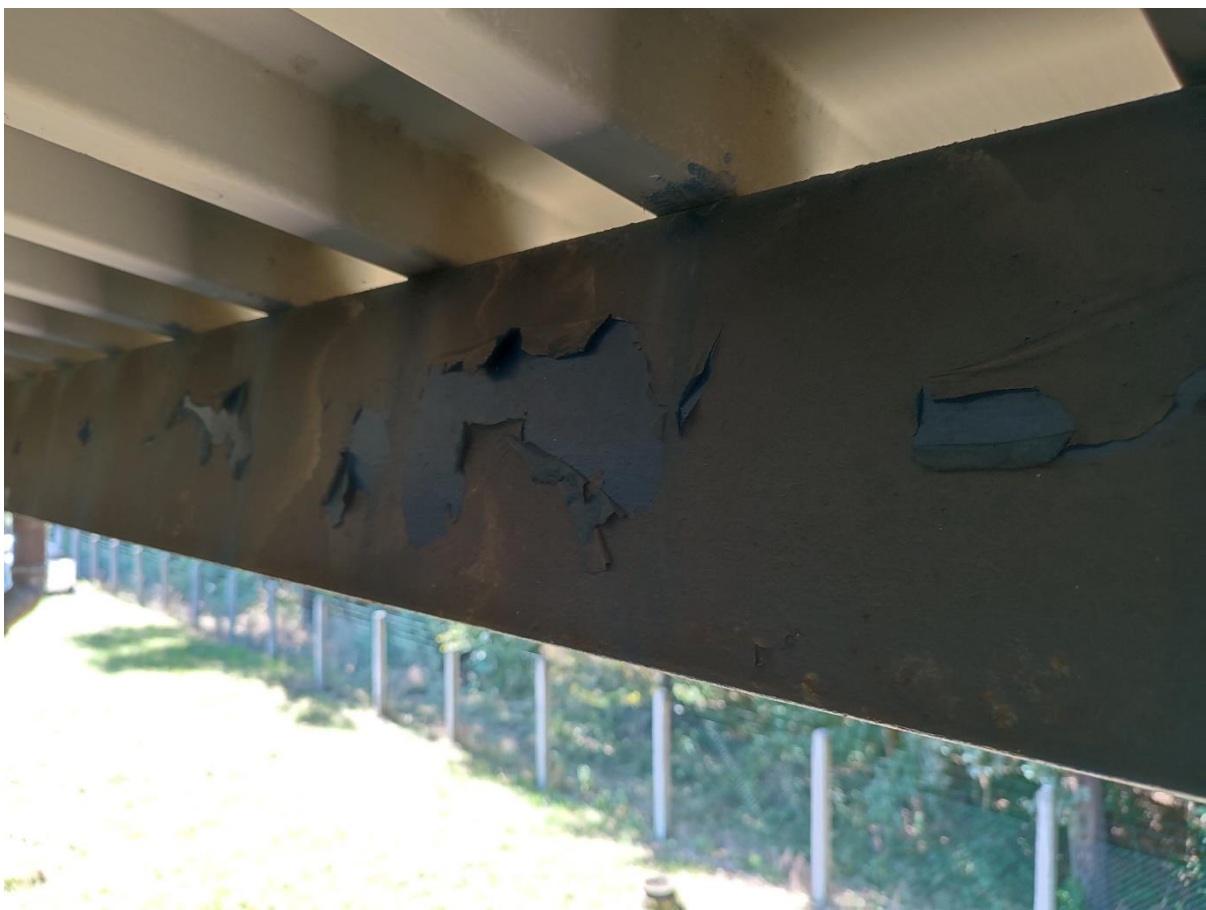
Fot.13 Przykład złuszczeń powłok malarskich na płatwiach

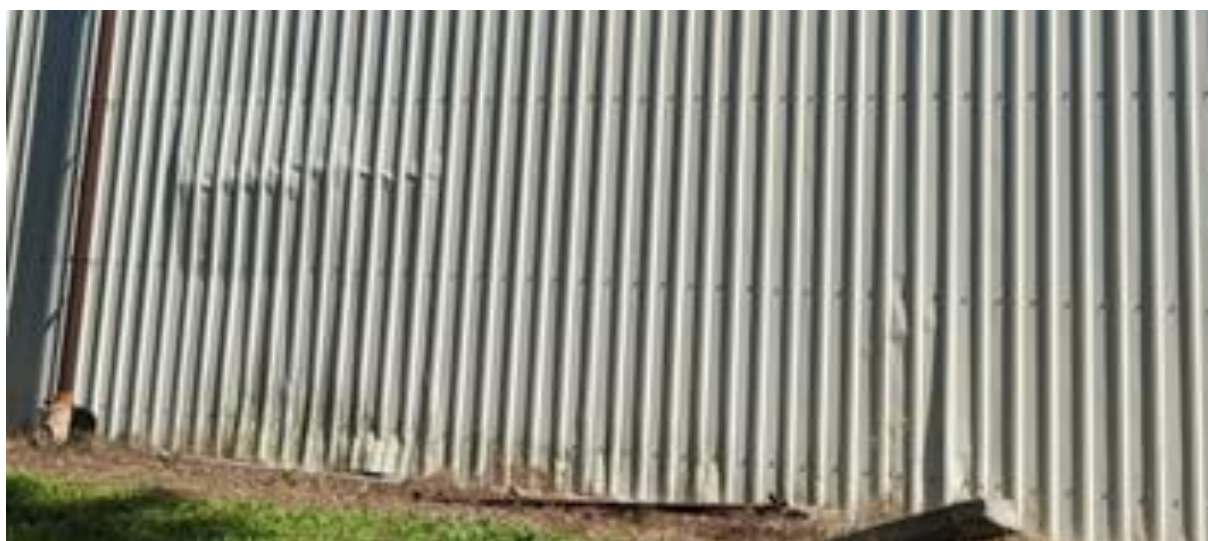
Obudowę hali stanowią: dla środkowej części budynku oraz elementów kontenerowych płyty warstwowe. Część budynku poza zakresem opracowania z obudową blachą trapezową w układzie pionowym. Blacha od strony zachodniej posiada liczne deformacje i uszkodzenia w wyniku uderzeń mechanicznych (fot.14).

Blacha obudowy ścian części południowej posiada na elewacji zachodniej liczne deformacje.

Fot. 14 Przykład uszkodzeń blachy trapezowej obudowy w części południowej

Kwalifikuje się lokalnie do wymiany.

Należy przeprowadzić unifikację kolorystyczną pozostawianej części od strony południowej z częścią remontowaną. Zastosować grubopowłokowe farby malarskie. Pozostawiane elementy oczyścić z łuszczących elementów, usunąć ogniska korozji, odpylić, umyć i odtłuścić powierzchnię.

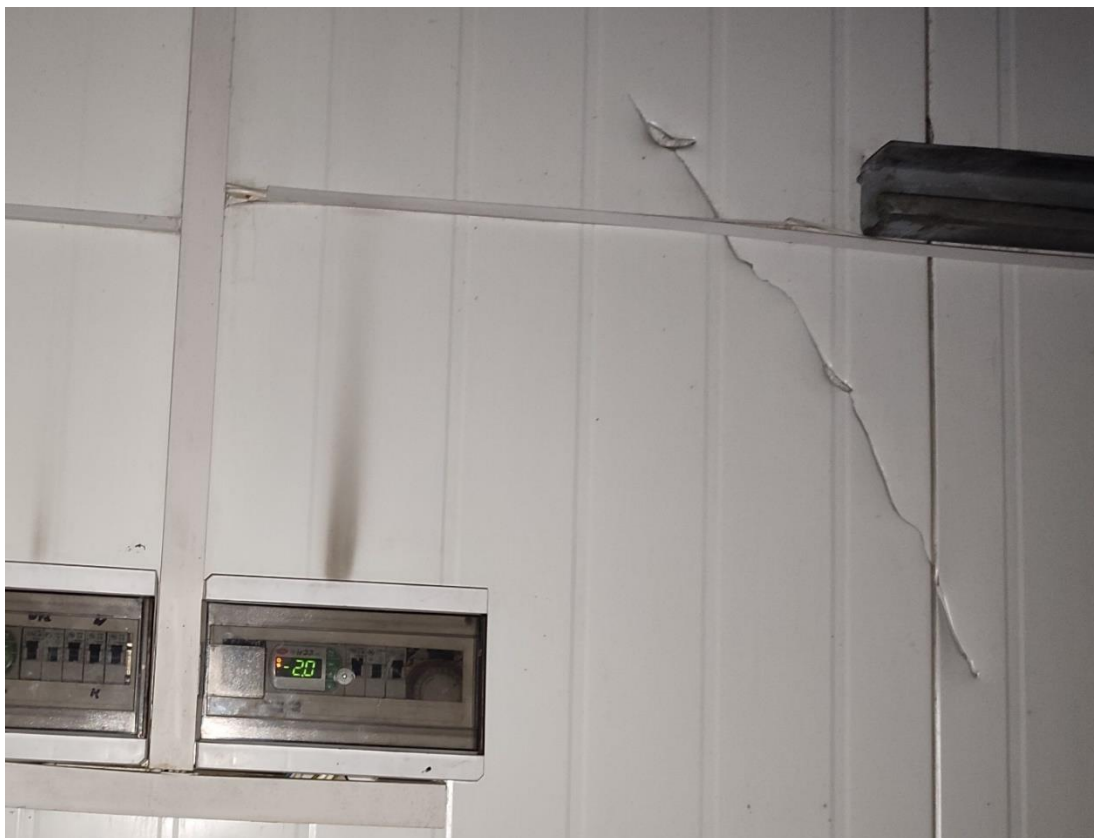
Fot. 15 Przykład uszkodzeń płyt w części chłodni

Wnioski: W związku z pracami modernizacyjnymi należy wykonać nową obudowę budynku. W strefie części chłodniczej należy zastosować płyty warstwowe spełniające wymogi izolacyjności. W celu osłonięcia części kontenerowej chłodni zlokalizowanej pod wiatą należy zastosować obudowę wiaty np. z blachy trapezowej.

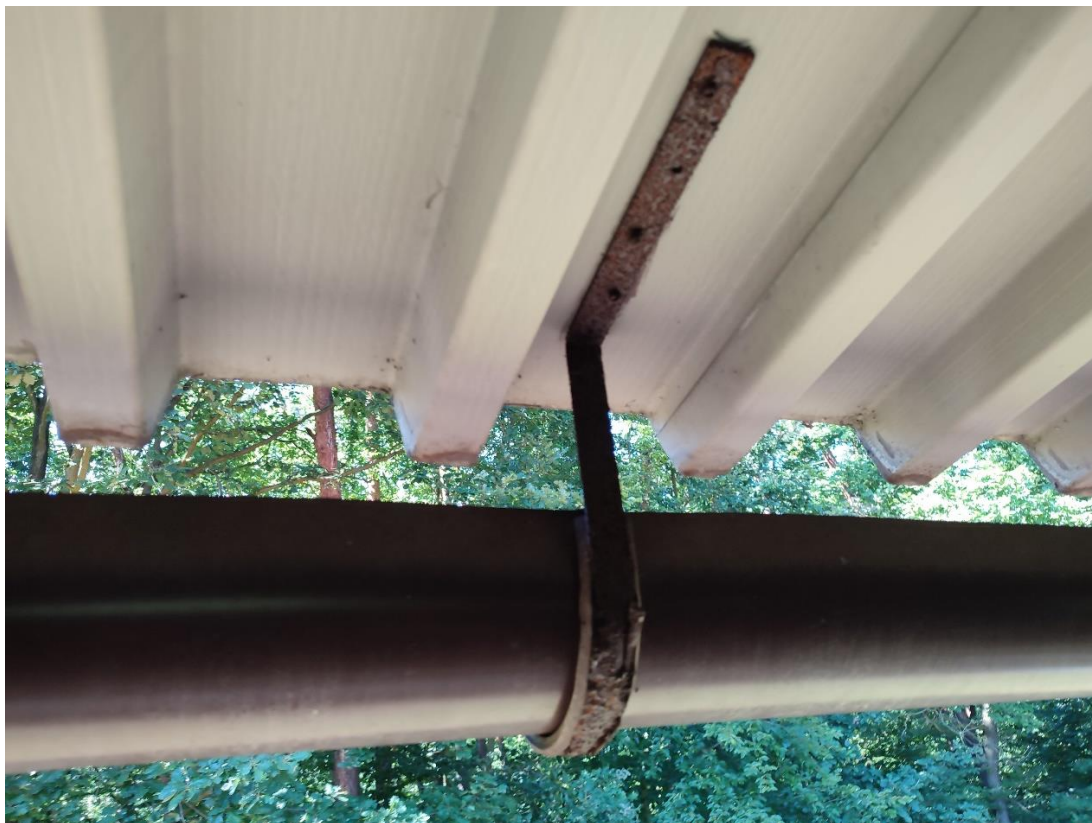
Budynek wyposażony w system rynien i rur spustowych z PVC. Wody opadowe częściowo odprowadzane powierzchniowo na tereny zielone Inwestora oraz częściowo do kanalizacji deszczowej. Stwierdzono lokalne znaczne obniżenia i wygięcia rynien (fot. 16). Spowodowane jest to prawdopodobnie sposobem montażu (podwieszenie na długich łącznikach systemowych, które uległy obłuzowaniu) oraz uszkodzeniami w wyniku zsuwającego się śniegu. Ze względu na sposób montażu prawdopodobnie podczas opadów dochodzi do przelewania się wody przez rynny.

Fot. 16 Korozja uchwytów rynien. Rynny zlokalizowane wgłębi krawędzi pokrycia

W związku z pracami modernizacyjnym należy wykonać nowe pokrycie dachu oraz nowe oryynowanie.
