| <i>Nazwa elementu projektu<br/>budowlanego</i> | <b>OPIS TECHNICZNY</b><br><b><i>do kosztorysu</i></b> |
| <i>Nazwa zamierzenia budowlanego</i> | <b>REMONT BALKONU<br/>PRZY BUDYNKU KUCHNI<br/>LEŚNEGO OŚRODKA SZKOLENIOWEGO<br/>W SWOLSZEWICACH MAŁYCH</b> |
| <i>Adres obiektu budowlanego</i> | 97-213 SWOLSZEWICE MAŁE,<br>UL. LEŚNA 1 |

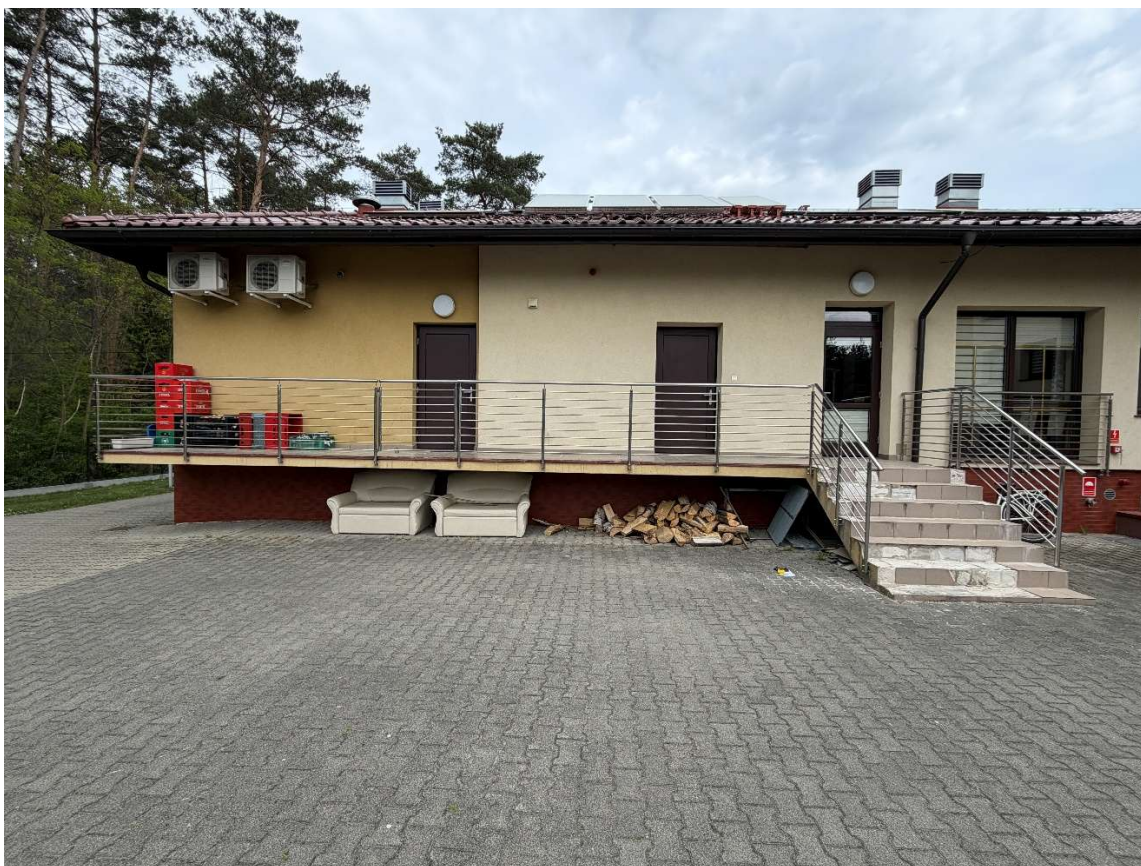
Balkon przy budynku kuchni LOS w Swolszewicach Małych wykonany jest jako żelbetowa płyta wspornikowa o maksymalnym wysięgu 1,30 m i długości 12,10 m. Komunikację z poziomu terenu zapewniają żelbetowe schody zewnętrzne połączone konstrukcyjnie z balkonem.

*Zdj. nr 1 – widok ogólny na balkon wraz ze schodami*

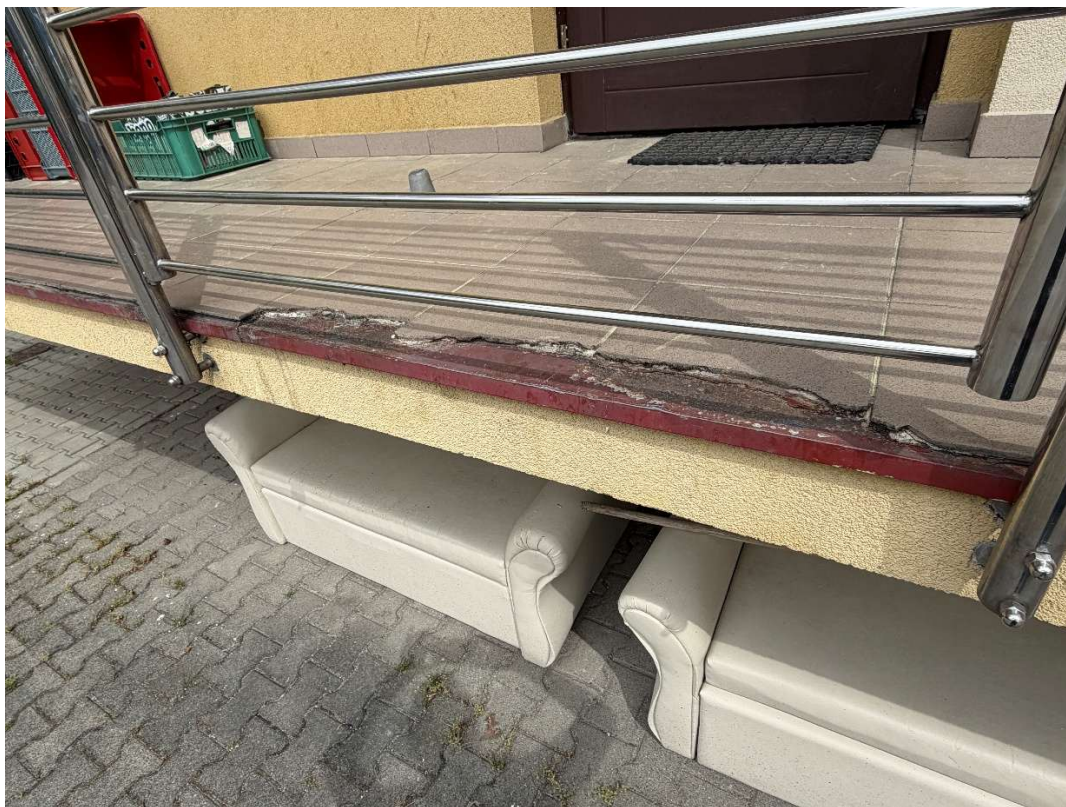
W trakcie oględzin stwierdzono liczne uszkodzenia warstw wykończeniowych będące następstwem wieloletniej eksploatacji oraz oddziaływania czynników atmosferycznych. Okładzina ceramiczna wykazuje miejscowe odspojenia od podłoża, spękania oraz ubytki. W wielu miejscach płytki uległy wykruszeniu lub całkowitemu odpadnięciu. Największy stopień degradacji występuje na powierzchni schodów, gdzie uszkodzenia obejmują znaczną część okładziny.

*Zdj. nr 2 – widok krawędzi balkonu z uszkodzonymi, wyszczerbionymi płytkami*

- z odpowiednimi warstwami ułożonymi ze spadkiem dla odprowadzenia wód opadowych;
- należy wykonać obróbki blacharskie obrzeży płyty z odpowiednio ukształtowanym kapinosem;
  - należy wykonać warstwę wykończeniową posadzki balkonu i schodów;
  - należy niezwłocznie usunąć luźne, odspojone płytki oraz przeprowadzić naprawę zgodnie z wybraną technologią.

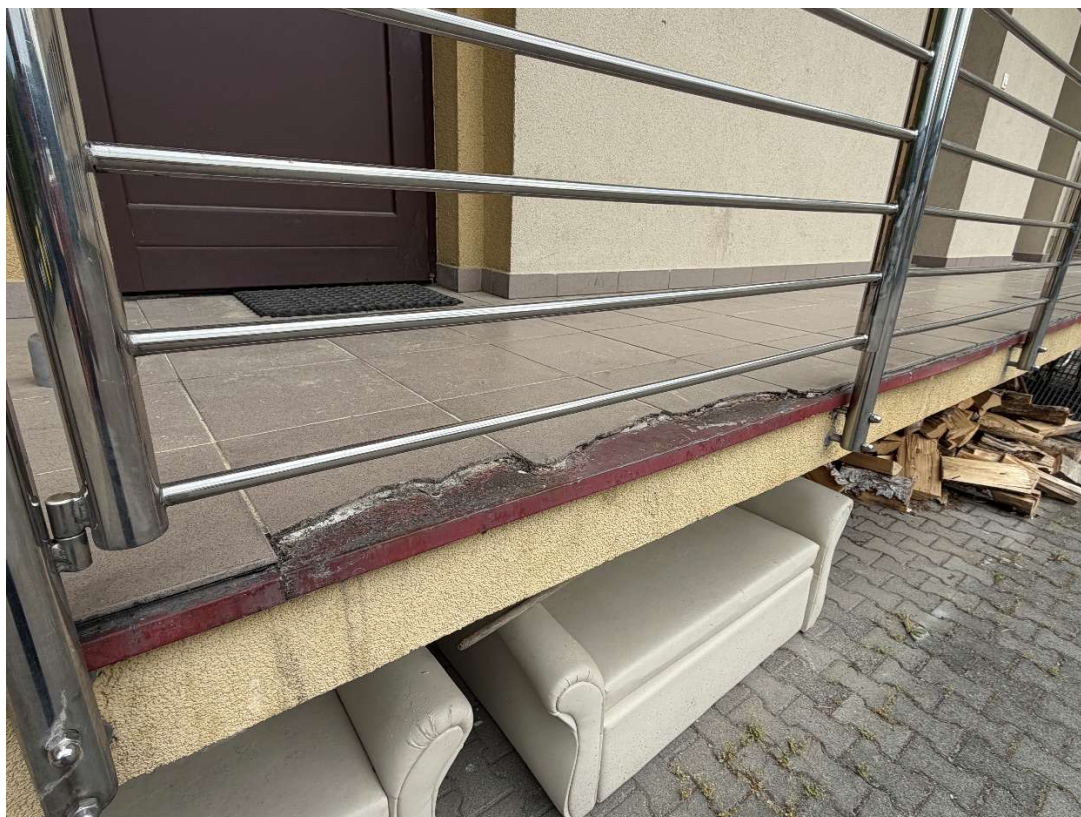
*Zdj. nr 3 – j.w.*

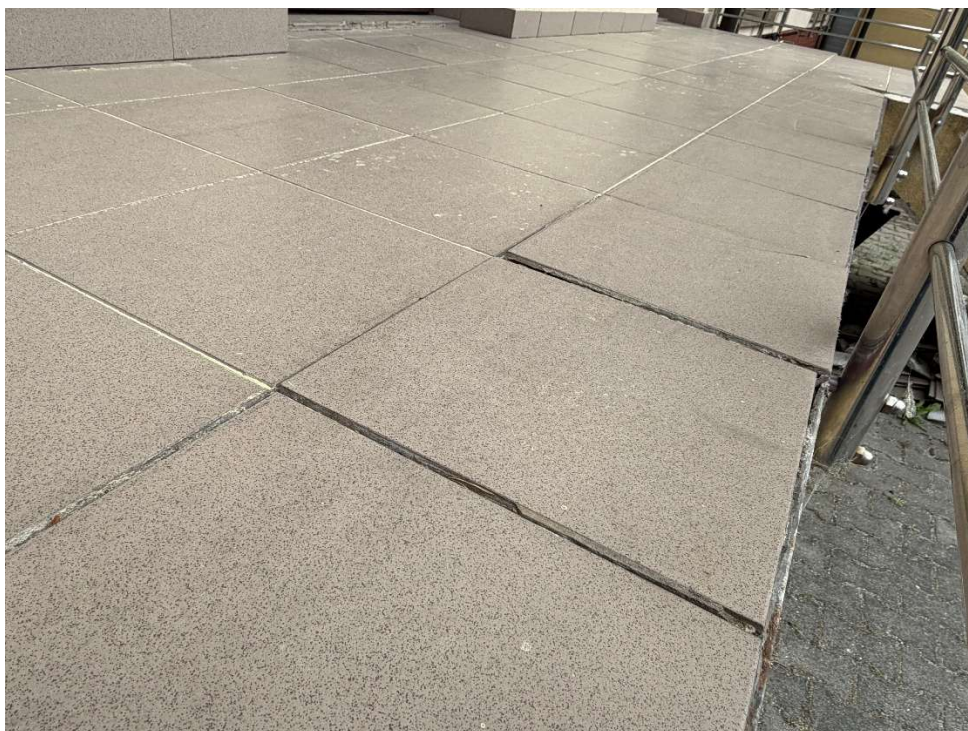
*Zdj. nr 4 – odspojone płytki na balkonie*

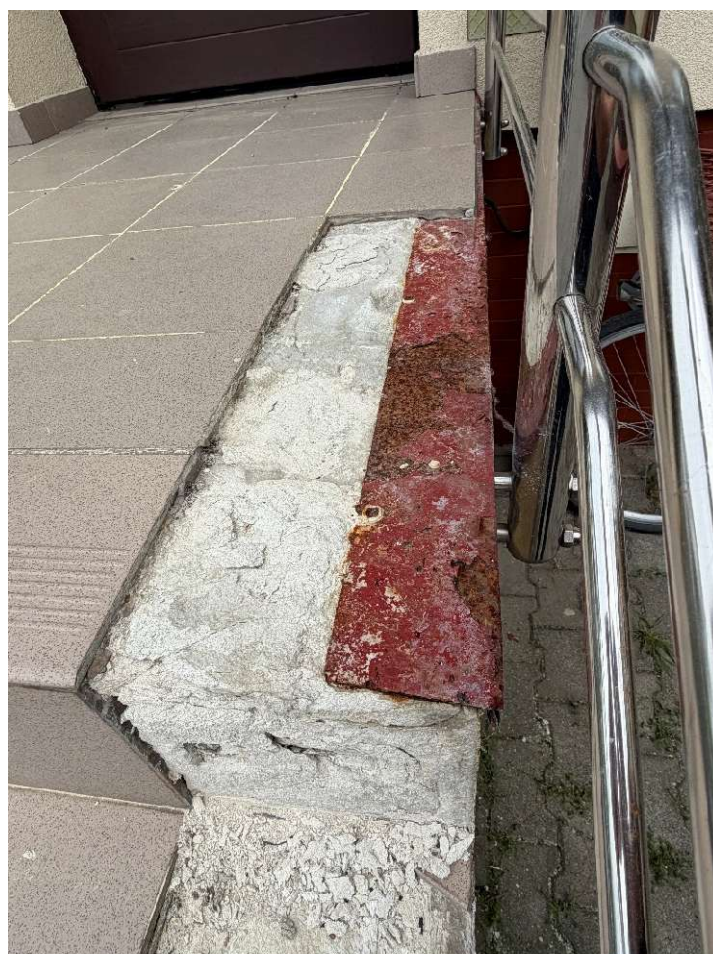
*Zdj. nr 5 – brak płytek i odsłonięta obróbka blacharska płyty balkonowej*

Okap balkonu należy wykonać z zastosowaniem systemowych, prefabrykowanych profili okapowych. W tym celu na krawędzi podkładu cementowego należy wykonać odpowiedni wręb montażowy umożliwiający osadzenie profilu tak, aby jego górna krawędź licowała się z powierzchnią podkładu. Po dopasowaniu i wstępnym montażu profili oraz elementów narożnych należy na powierzchni wrębu nanieść warstwę szlamu uszczelniającego. W świeżą warstwę uszczelnienia należy osadzić i zamocować mechanicznie profile okapowe zgodnie z wytycznymi producenta.

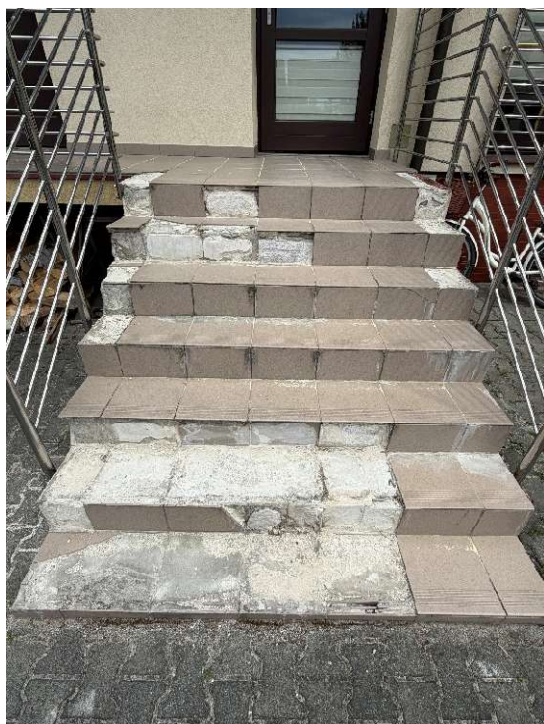
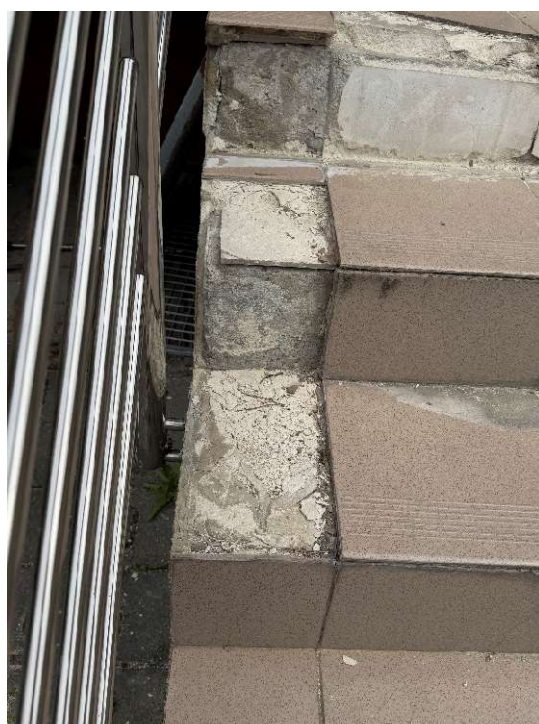
*Zdj. nr 6 i 7 – widok na zniszczone schody*

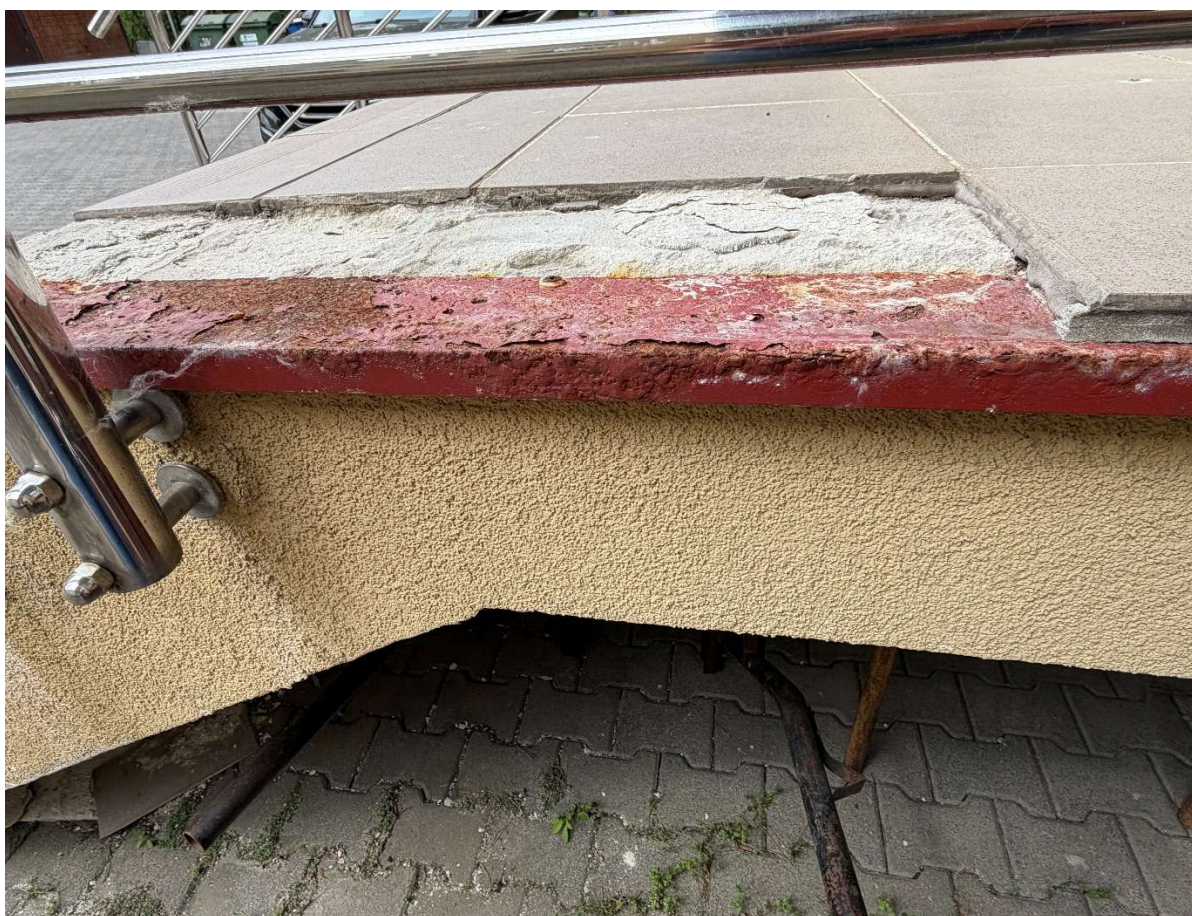
*Zdj. nr 8 – zardzewiała obróbka płyty balkonowej*

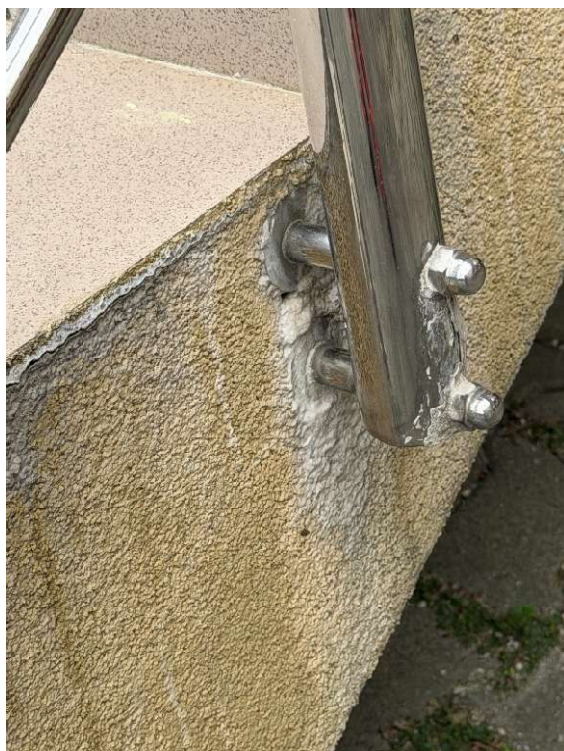
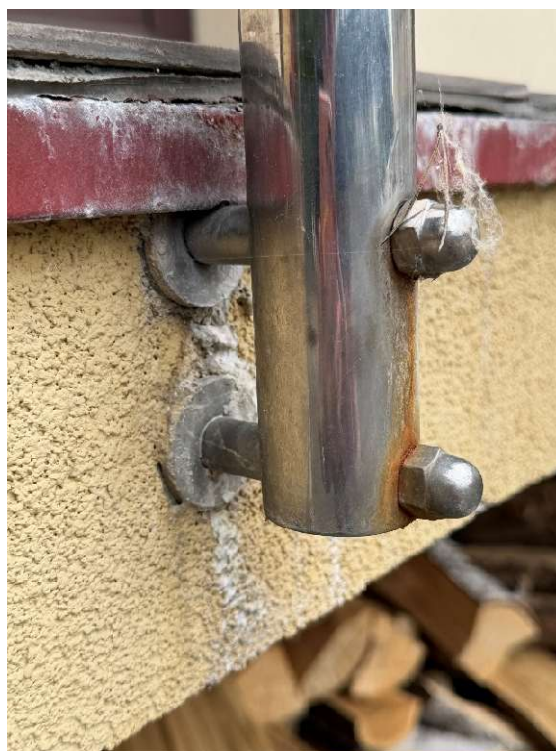
czoła żelbetowej płyty balkonowej oraz do policzków schodów. Na podstawie przeprowadzonych oględzin stwierdzono, że elementy balustrady znajdują się w dobrym stanie technicznym. Nie zaobserwowano uszkodzeń, odkształceń ani oznak korozji mogących wpływać na bezpieczeństwo użytkowania, w związku z czym balustrada nie wymaga wymiany, a jedynie bieżącej konserwacji i oczyszczenia.

*Zdj. nr 10 i 11 – widok „zabrudzonego” mocowania balustrady do płyty balkony  
i policzków schodów*

Ze względu na dobry stan techniczny istniejącej balustrady ze stali nierdzewnej przewiduje się jej ponowny montaż po zakończeniu prac remontowych. Przed montażem należy oczyścić elementy balustrady, w szczególności zaślepki i osłony montażowe stykające się bezpośrednio z płytą balkonową, usuwając zabrudzenia, wykwity cementowe oraz pozostałości materiałów budowlanych.

Ponowny montaż balustrady należy wykonać zgodnie z zasadami sztuki budowlanej, zapewniając trwałe zamocowanie oraz szczelność miejsc kotwienia. Sposób montażu powinien również zapewniać skuteczną ochronę elementów stalowych przed korozją oraz zachowanie trwałości połączeń w okresie eksploatacji.
