## **Paragrafy, meandry i drony: Skomplikowane losy „silnie zmienionej” rzeki.**

### **1. Dylągówka: Gdzie historia spleta się z nurtem.**

Opracowano w RZGW Rzeszów przez (w kolejności alfabetycznej):

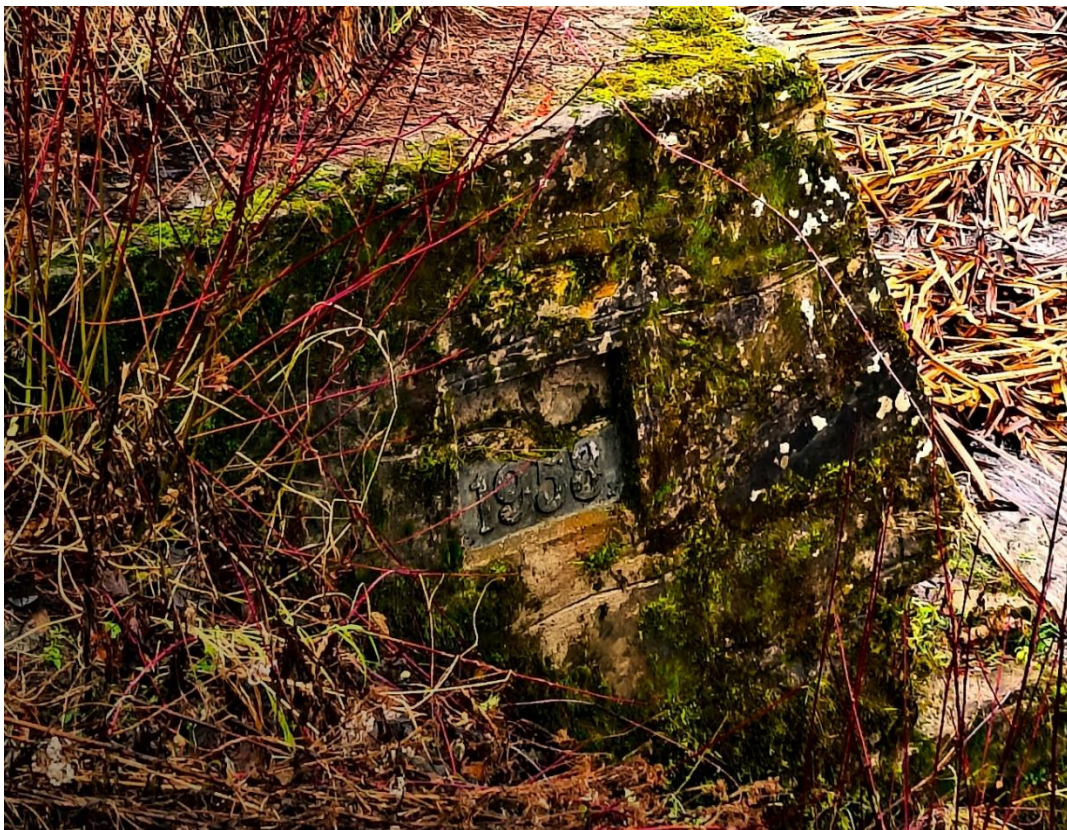
Fot. 1. Tablica pamiątkowa wmurowana w jedną z zapór przeciw-rumowiskowych odbudowaną lub wyremontowaną w 1958 roku.

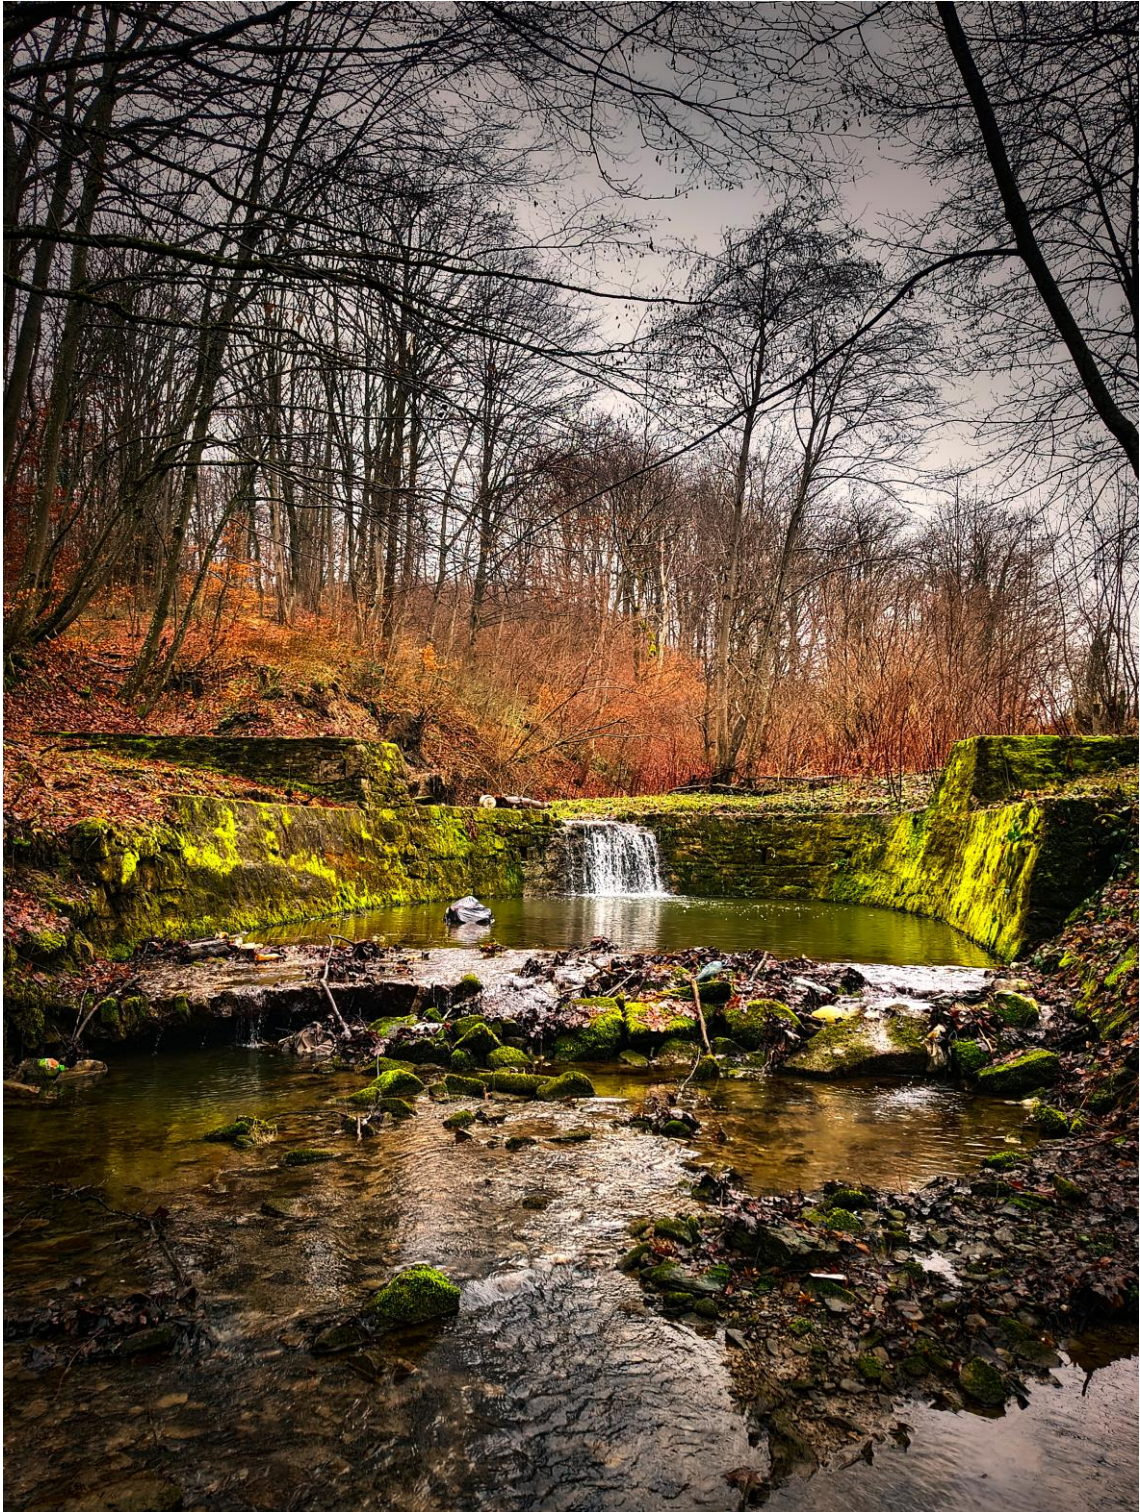
Fot. 5. „U” kształtna zaporą przeciw-rumowiskowa w km 3+004 w m. Dylągowa.

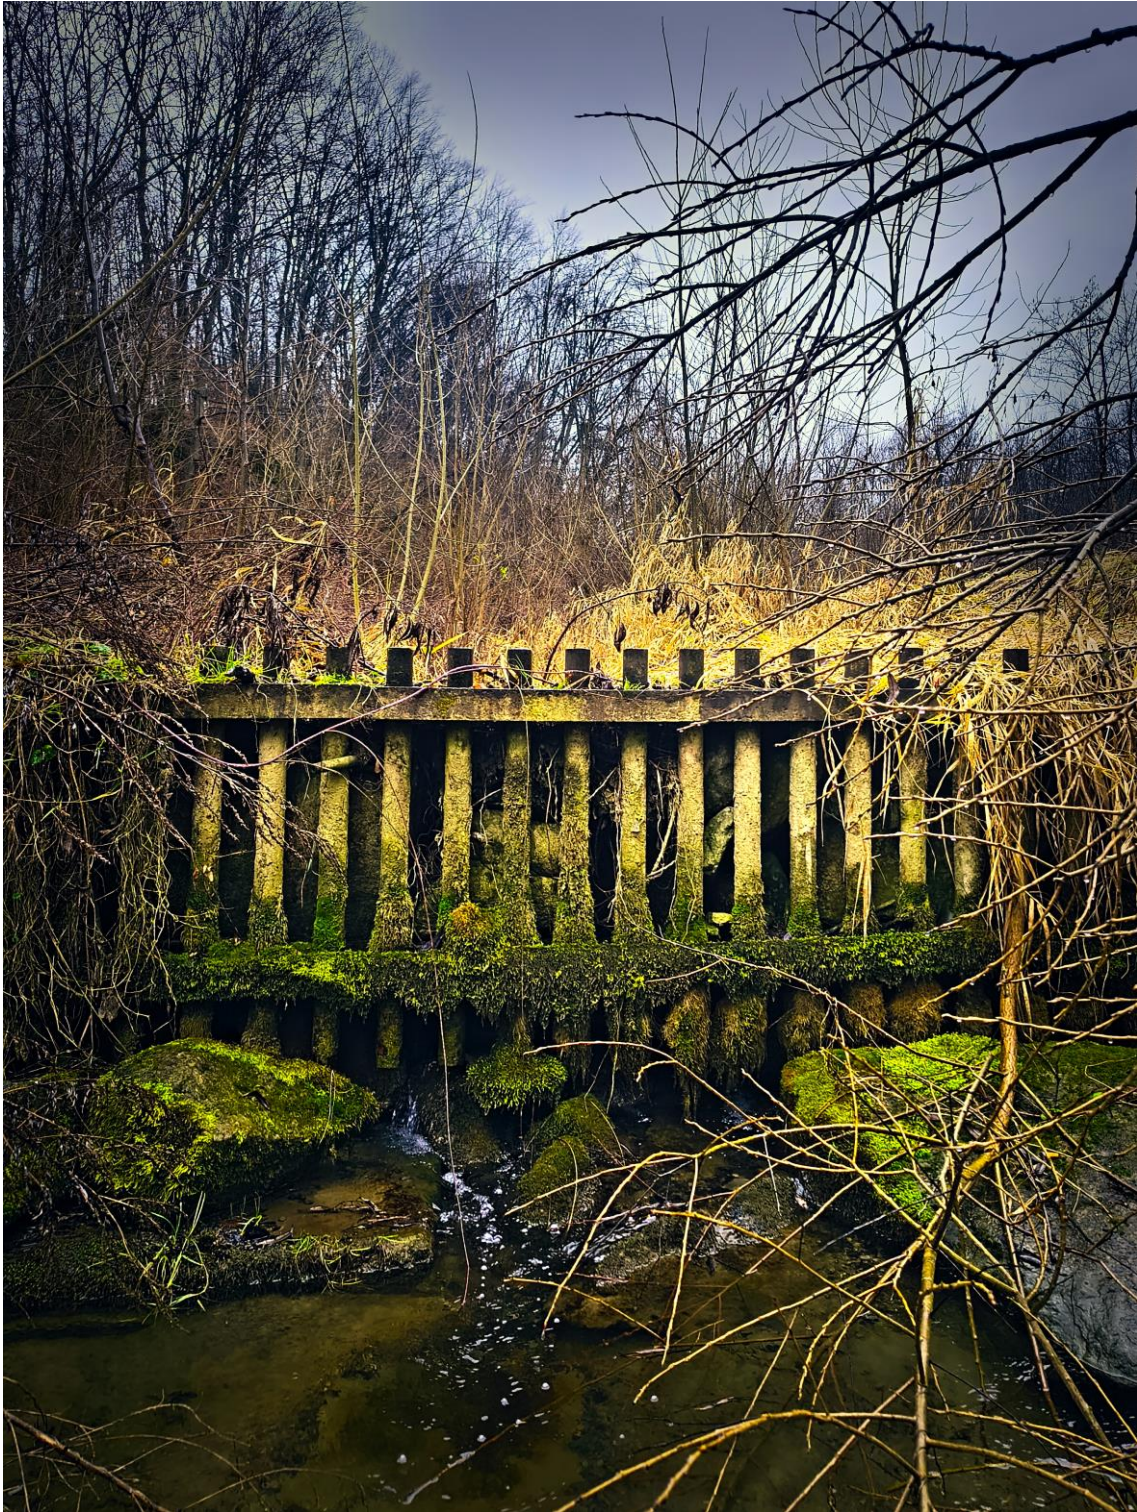
Fot. 6. Zapora przeciw-rumowiskowa o konstrukcji kratowej w km 3+808 w m. Dylągowa.

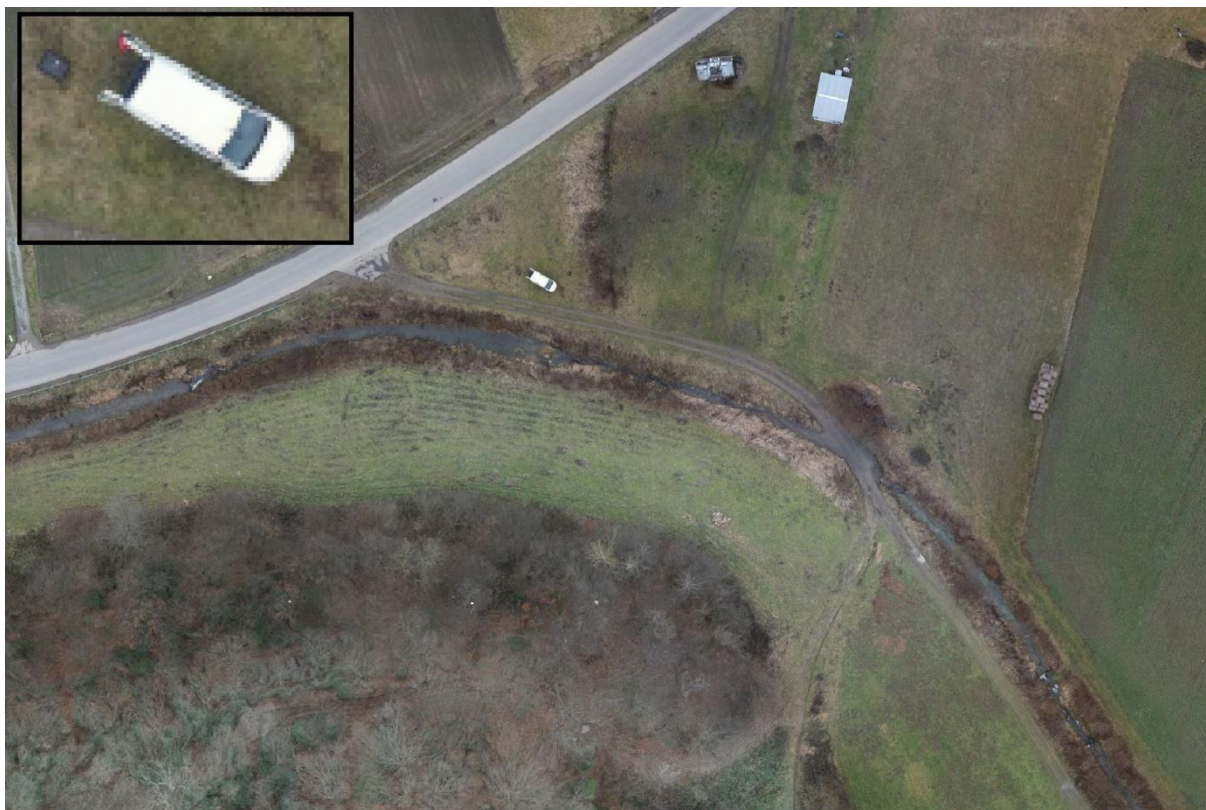
Ryc. 1. Fragment ortomozaiki o rozdzielczości piksela terenowego 0,1 m (km ok. 0+400).

Nalot fotogrametryczny z wykorzystaniem kamery DJI Zenmuse P1 zrealizowano w czterech szeregach na wysokości 70 m, przy zachowaniu 70-procentowego pokrycia poprzecznego oraz 80-procentowego pokrycia podłużnego zdjęć, co było niezbędne do poprawnej rekonstrukcji gęstej chmury punktów w trudnym terenie. W trakcie misji wykonano 3043 zdjęcia o łącznej objętości 53 GB. Po obróbce zebranych danych w dedykowanym oprogramowaniu otrzymano ortomozaikę przedstawiającą dolinę rzeczna na szerokości ok. 200 m, charakteryzującą się niezwykle wysoką rozdzielczością piksela terenowego (GSD) na poziomie 0,008 m. Proces generowania produktów końcowych był niezwykle wymagający sprzętowo – pliki projektowe zajęły dodatkowe 105 GB pamięci dyskowej. Na potrzeby dalszych analiz przestrzennych w środowisku QGIS wygenerowano zoptymalizowaną ortomozaikę oraz Cyfrowy Model Pokrycia Terenu (DSM/DEM) o rozdzielczości 0,1 m (pliki o rozmiarach odpowiednio

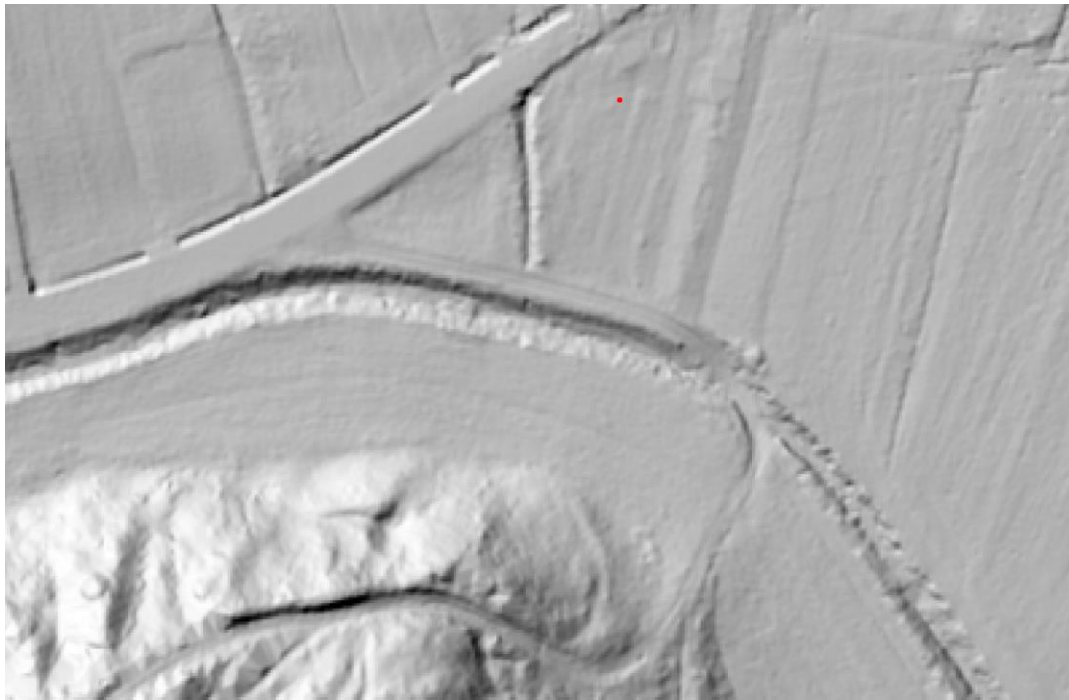
Ryc. 2. Fragment NMT ze skanu LiDAR o rozdzielczości piksela terenowego 0,5 m (km ok. 0+400).

Nalot z wykorzystaniem skanera LiDAR RIEGL miniVUX-2UAV wykonano jednym przelotem w osi potoku na wysokości 80 m. W przeciwieństwie do fotogrametrii skanowanie laserowe pozwoliło na rejestrację wielu odbić (do 5), co umożliwiło odfiltrowanie roślinności i dotarcie wiązki lasera do samego dna doliny. Surowe dane zebrane w terenie zajmowały 2,2 GB. Po procesie klasyfikacji chmury punktów i obróbce w dedykowanym oprogramowaniu (gdzie projekt urósł o dodatkowe 13,4 GB) wygenerowano Numeryczny Model Terenu (NMT) o rozdzielczości piksela 0,5 m (150 MB). Mimo mniejszej rozdzielczości w porównaniu do modelu fotogrametrycznego, model LiDAR odwzorowywał dolinę rzeczną na szerokości ok. 300 m (o 100 m więcej niż fotogrametria). Prace obliczeniowe również prowadzono w układzie PL-1992 w oparciu o geoidę Amsterdam, zapewniając pełną spójność przestrzenną obu zestawów danych.

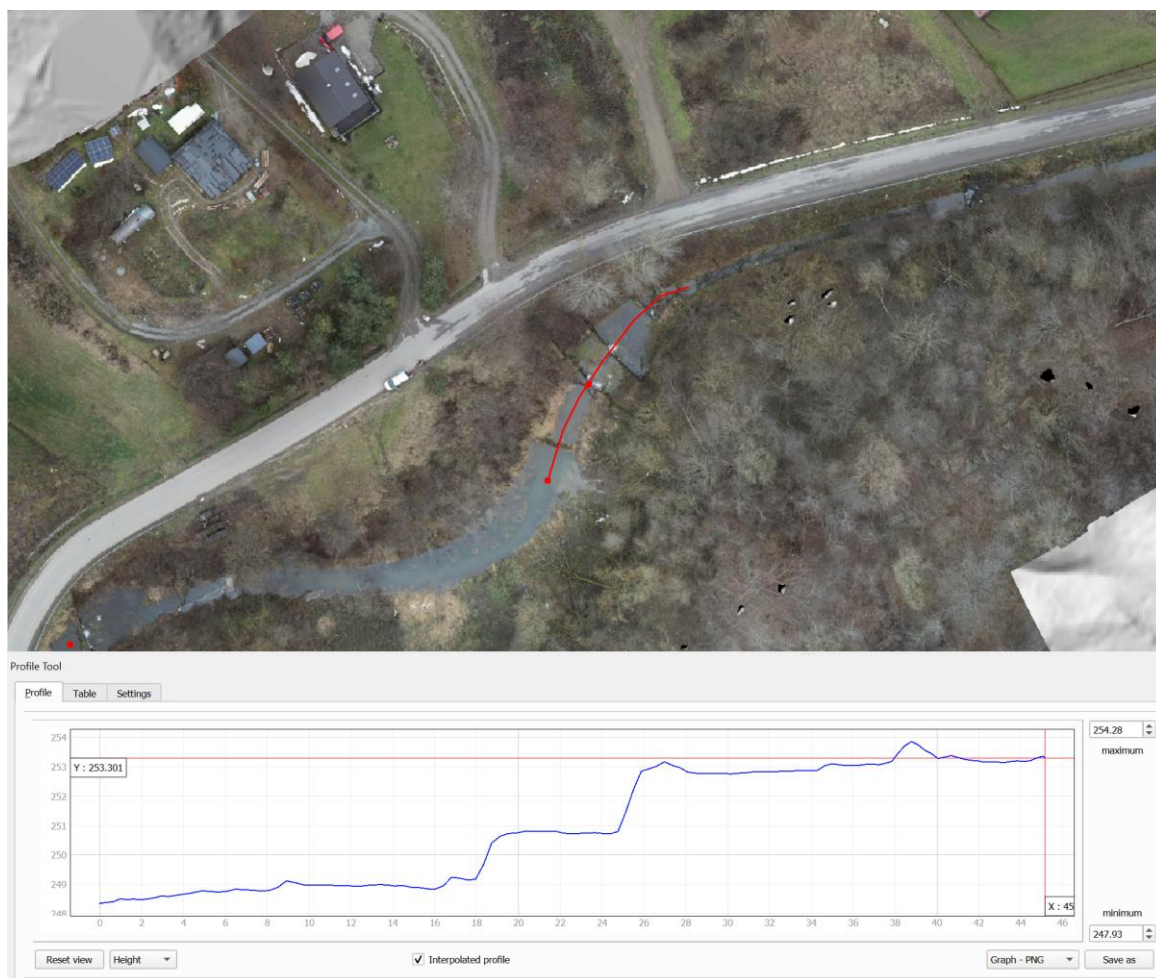
Ryc. 4. Fragment ortomozaiki z widocznymi budowlami i tamą bobrową oraz przekrój podłużny wykonany na bazie modelu DEM (km ok. 1+350).

Analiza wysokorozdzielczej ortomozaiki oraz modelu DEM (Cyfrowego Modelu Pokrycia Terenu) pozwoliła na poprawną identyfikację 51 obiektów poprzecznych. Warto zaznaczyć, że skuteczność detekcji barier metodą fotogrametryczną wyniosła zatem 85%. Pomiar wysokości piętrzenia wody udało się przeprowadzić dla 49 obiektów na podstawie różnicy wysokości odczytanej z modelu DEM. Wykrywalność obiektów była determinowana głównie przez ich lokalizację oraz strukturę szaty roślinnej w momencie wykonywania nalotu. Obiekty znajdujące się pod zwartą koroną drzew lub krzewów na tak małym i wąskim potoku są po prostu niezauważalne z powietrza, a sam pomiar wysokości piętrzenia z modelu DEM jest uniemożliwiony lub całkowicie zaburzony przez takie struktury. Kluczowym elementem analizy było porównanie dokładności pomiarów zdalnych z wynikami uzyskanymi w terenie. Dla obiektów, dla których możliwy był pomiar wysokości piętrzenia wody, średni bezwzględny błąd wyniósł 25%. Oznacza to, że w przypadku pojedynczej budowli różnica między modelem a rzeczywistością mogła być znacząca. Jednak suma względnych odchyłek procentowych dla całej populacji pomiarów wyniosła tylko - 3%. Taki rozkład błędów sugeruje, że odchylenia mają charakter losowy i wzajemnie się znoszą, co przekłada się na bardzo dużą globalną zgodność pomiarów wykonanych na podstawie nalotu fotogrametrycznego z pomiarami rzeczywistymi. Z punktu widzenia planowania strategicznego dla całej JCWP dane te są zatem wysoce wiarygodne, mimo drobnych niedokładności przy poszczególnych obiektach.

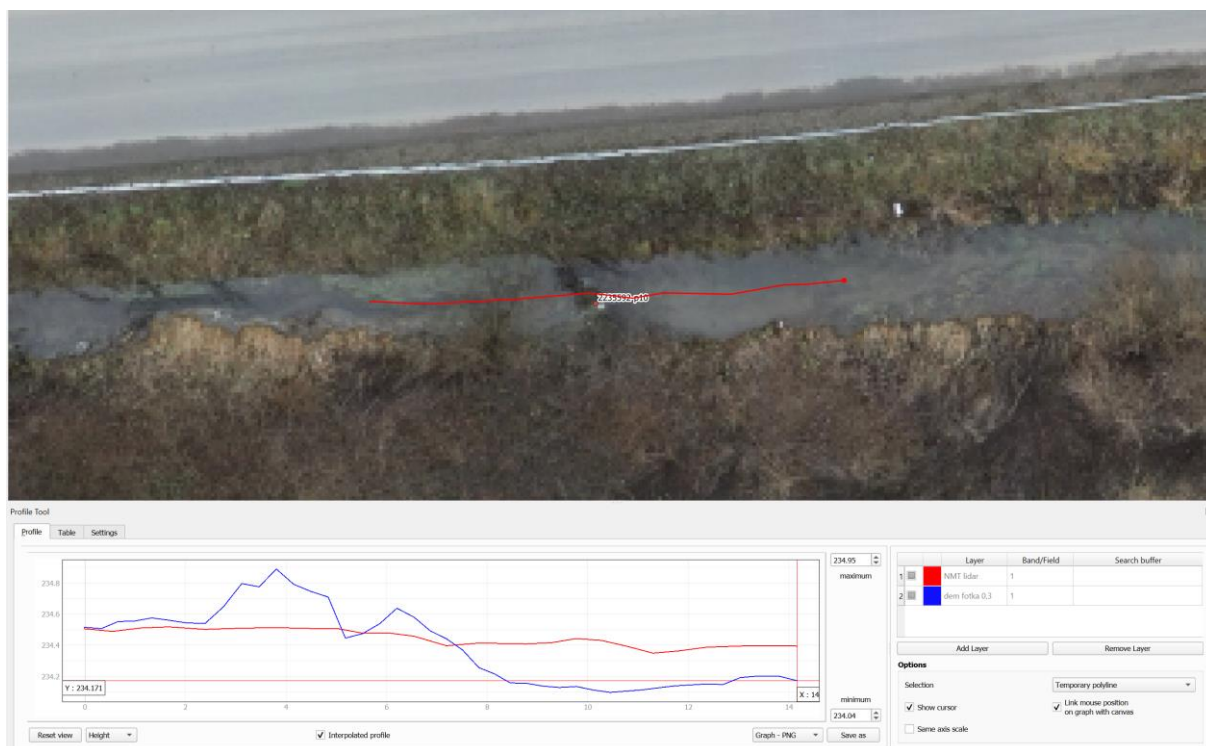
Ryc. 8. Przykład opisanej w tekście znacznej odchyłki pomiarów z wykorzystaniem NMT LiDAR (linia czerwona) a modelem DEM (linia niebieska).

Na załączonej grafice, prezentującej przekrój podłużny koryta, widać wyraźnie, że wartość wysokości bezwzględnej odczytana z NMT LiDAR dla wody dolnej jest znacznie większa niż ta odczytana z modelu DEM. Zjawisko to potwierdza wcześniejszą tezę o błędzie systematycznym LiDAR-u w obszarach wodnych: brak odbić od lustra wody powoduje, że model wiąże rzędną z najbliższymi punktami stałymi na brzegu, co sztucznie wypłyca koryto na wykresie. Wartości dla wody górnej (powyżej spiętrzenia) są z kolei porównywalne w obu modelach, co wynika z większej i bardziej stabilnej powierzchni odbicia. Jednak na fragmencie przekroju po lewej stronie widać istotną różnicę w interpretacji otoczenia: model DEM odzwierciedlił również gałęzie zwisające bezpośrednio nad ciekiem, traktując je jako najwyższy punkt pokrycia terenu. Powoduje to powstawanie swoistych pików na przekroju fotogrametrycznym, które mogą błędnie sugerować obecność przeszkód w samym korycie. Dzięki zaawansowanym algorytmom klasyfikacji chmury punktów, obróbka danych LiDAR pozwala na precyzyjne wyselekcjonowanie punktów obrazujących wyłącznie rzeczywistą powierzchnię terenu (ground). Dzięki funkcji wielokrotnego odbicia, laser odzwierciedla to co znajduje się pod roślinnością, co pozwala na numeryczne usunięcie gałęzi z profilu i uzyskanie czystej linii gruntu. Jest to kluczowa przewaga LiDAR-u przy inwentaryzacji obiektów w gęstych zaroślach, mimo wspomnianych wcześniej problemów z odwzorowaniem samej tafli wody. Podsumowując analizę wizualną, model DEM lepiej oddaje geometrię płaszczyzn wodnych na otwartych odcinkach, natomiast NMT LiDAR jest niezastąpiony do analizy morfologii brzegów i skarp ukrytych pod roślinnością, o ile zachowamy krytycyzm wobec prezentowanych przez niego rzędnych dna.
