WYCENA Nr: 88/2024

Zadanie: Określenie wartości rynkowej pojazdu przed szkodą oraz jego wartości w stanie uszkodzonym

Model: Partner II Tepee HDI MR`11 E5

# DOKUMENTACJA FOTOGRAFICZNA

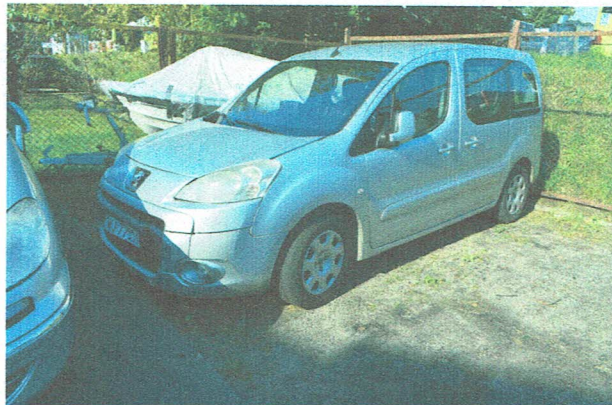
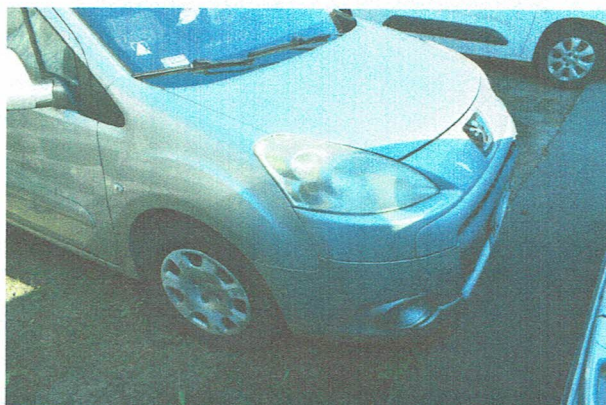
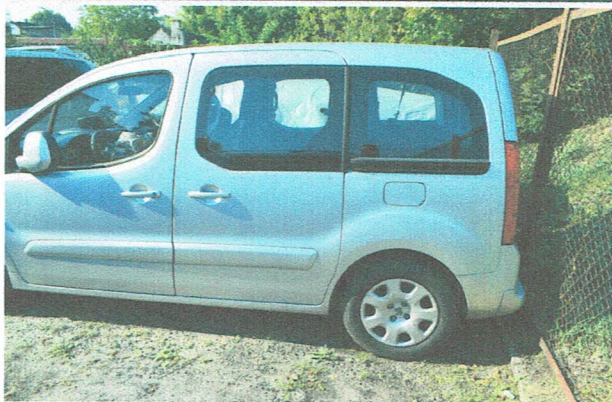
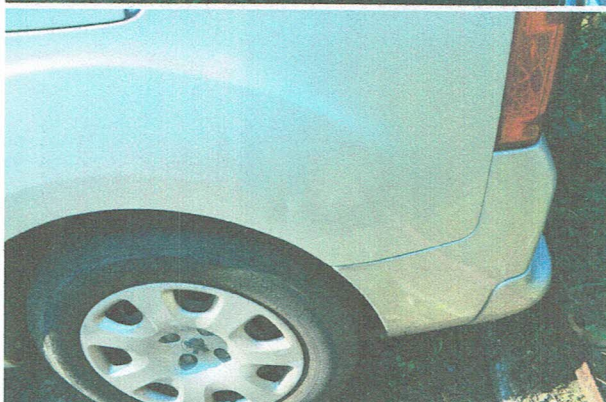
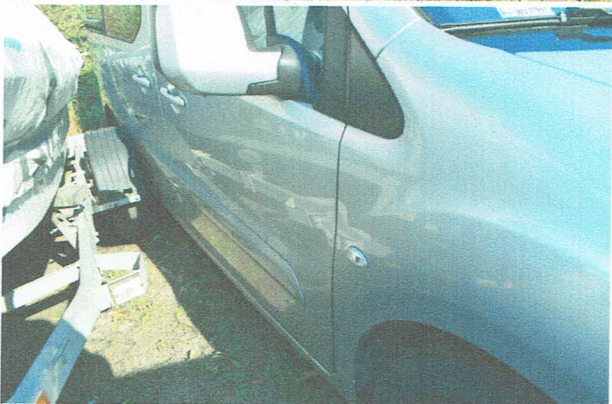
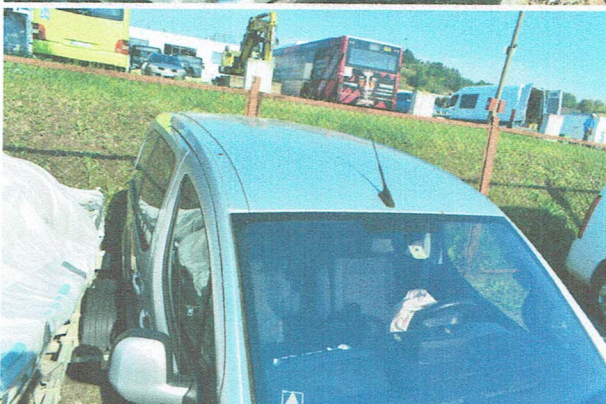
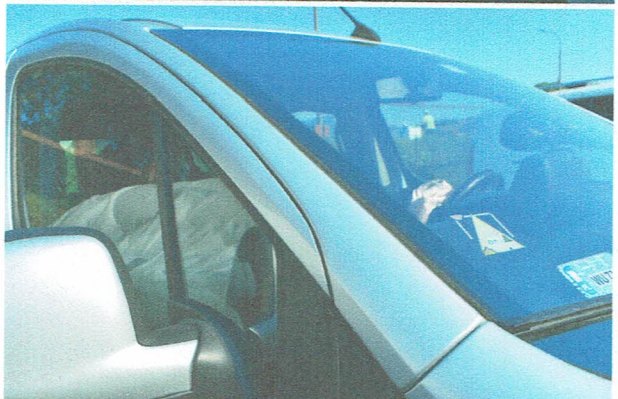
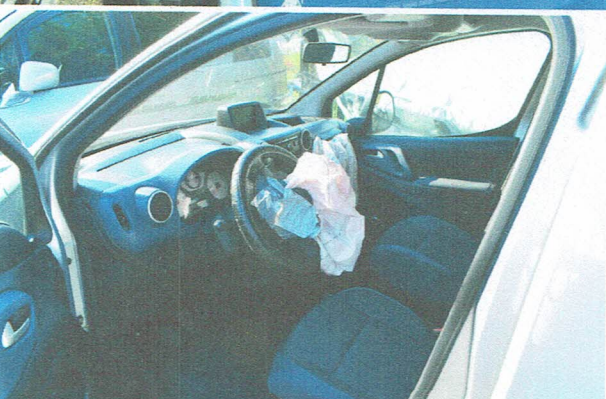
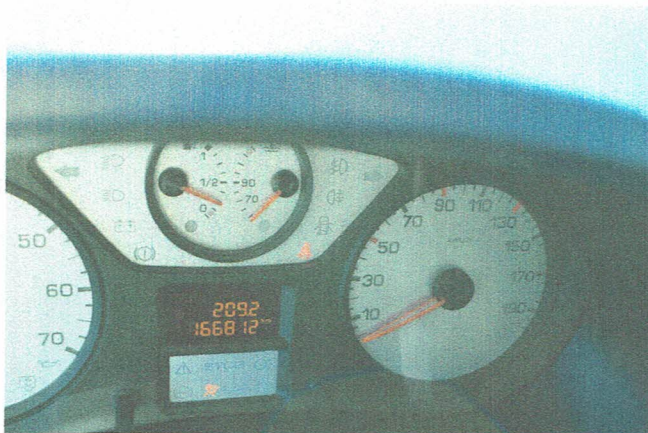
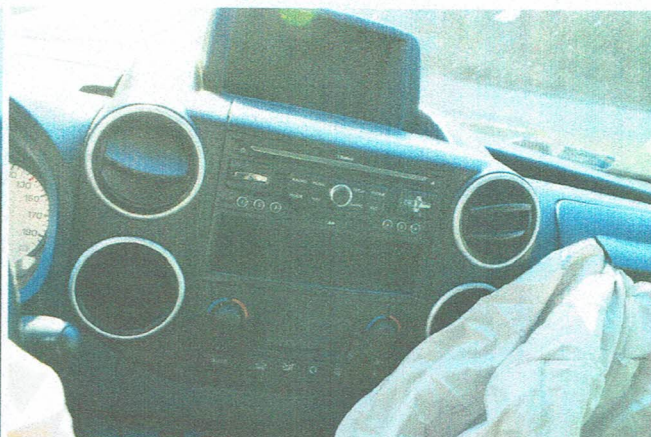
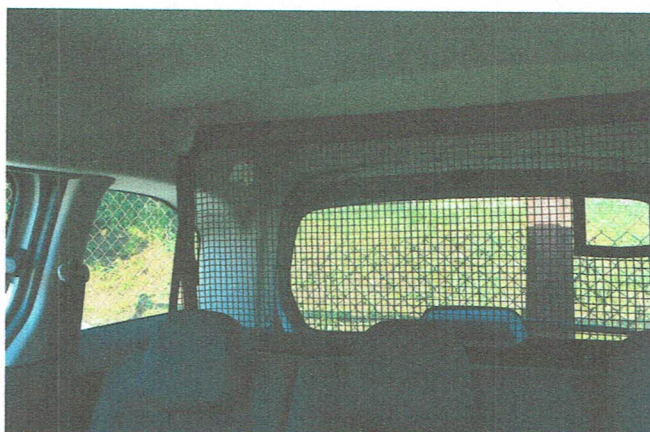
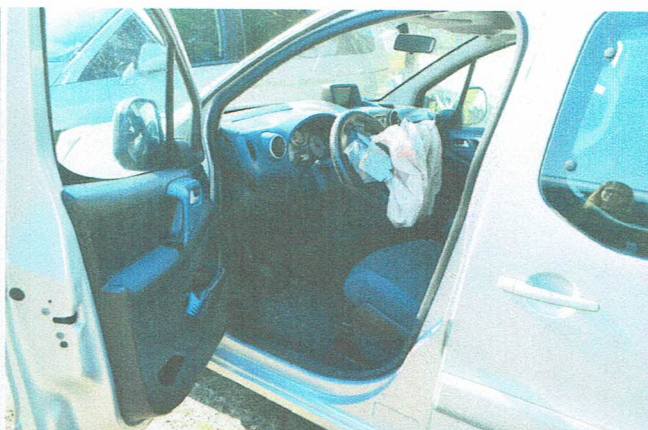
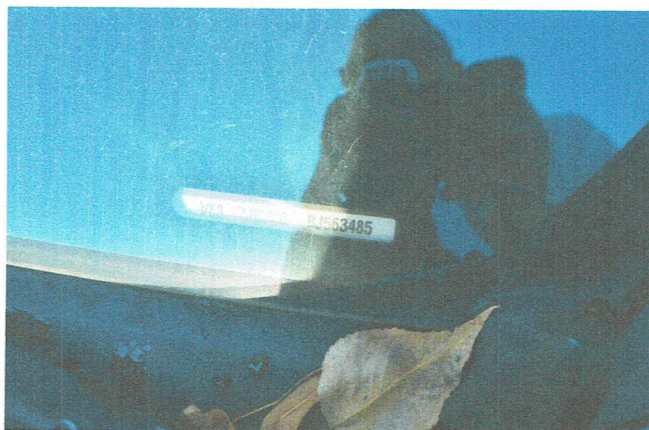
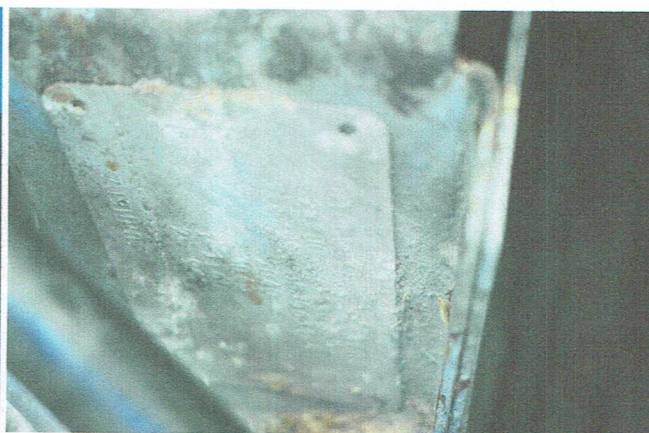
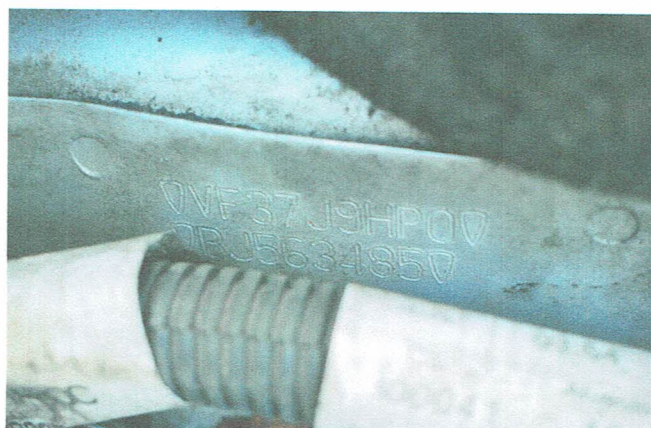
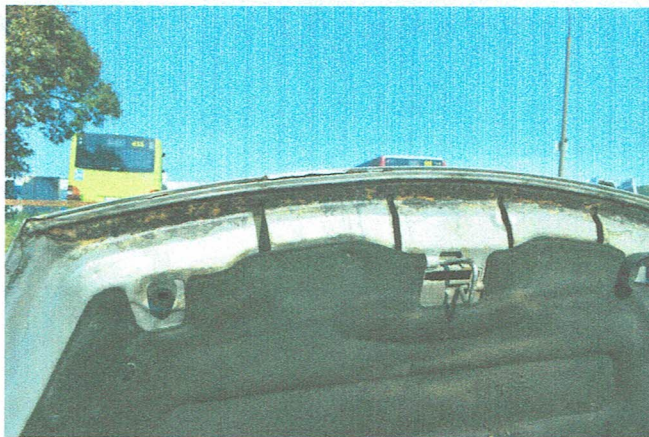
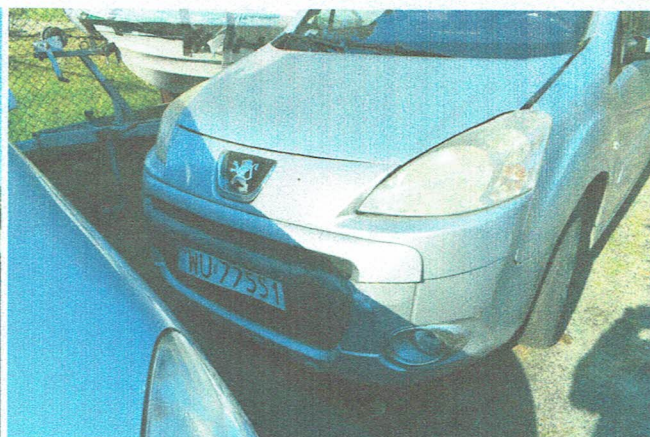
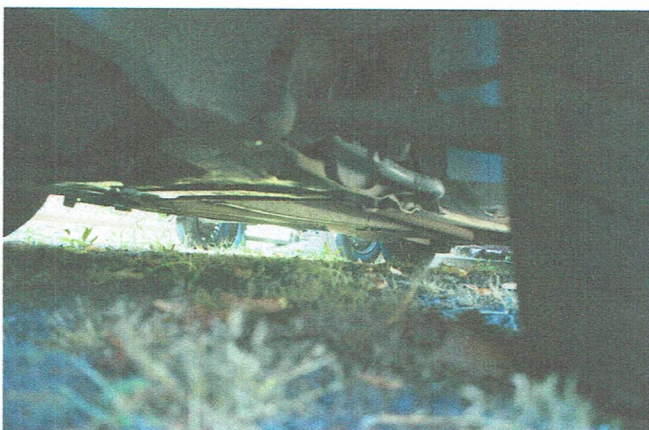
- SILNIK:** kompletny - po wymianie 13.12.2023 roku - brak danych do rodzaju wymienionego silnika - bez uwag
- PODWOZIE:** kompletne zużyte eksploatacyjnie stosownie do czasu eksploatacji
- NADWOZIE:** kompletne, uszkodzone w kolizji drogowej
  - wzmocnienie czołowe - wgniecione
  - drzwi tylne lewe - skorodowana krawędź dolna
  - próg prawy z ogniskami korozji
  - tylny lewy błotnik wgnieciony
  - dach ogniska korozji
  - pokrywa komory silnika silnie skorodowana
- WYPOSAŻENIE I OSPRZĘT:** Wnętrze zadbane
  - zderzak przedni zdeformowany
  - krata wlotu powietrza połamana
  - reflektory - matowe szkła
  - deska rozdzielcza po wystrzeleniu poduszki pasażera
  - poduszka bezpieczeństwa kierowcy i pasażera - wystrzelone
  - wentylator wgnieciony
- UKŁAD NAPĘDOWY:** brak możliwości sprawdzenia pojazdu w ruchu.
