**BUDYNEK GŁÓWNY**  
ZLOKALIZOWANY PRZY UL. UROCZA 1  
05-552 WARSZAWIANKA,  
DZ. NR 5/3 OBR. 0027

**EKSPERTYZA KONSTRUKCYJNA**  
OBIEKTÓW ZLOKALIZOWANYCH NA TERENIE  
NADLEŚNICTWA CHOJNÓW, W MIEJSCOWOŚCI  
WARSZAWIANKA

Warszawa, listopad 2023 r.

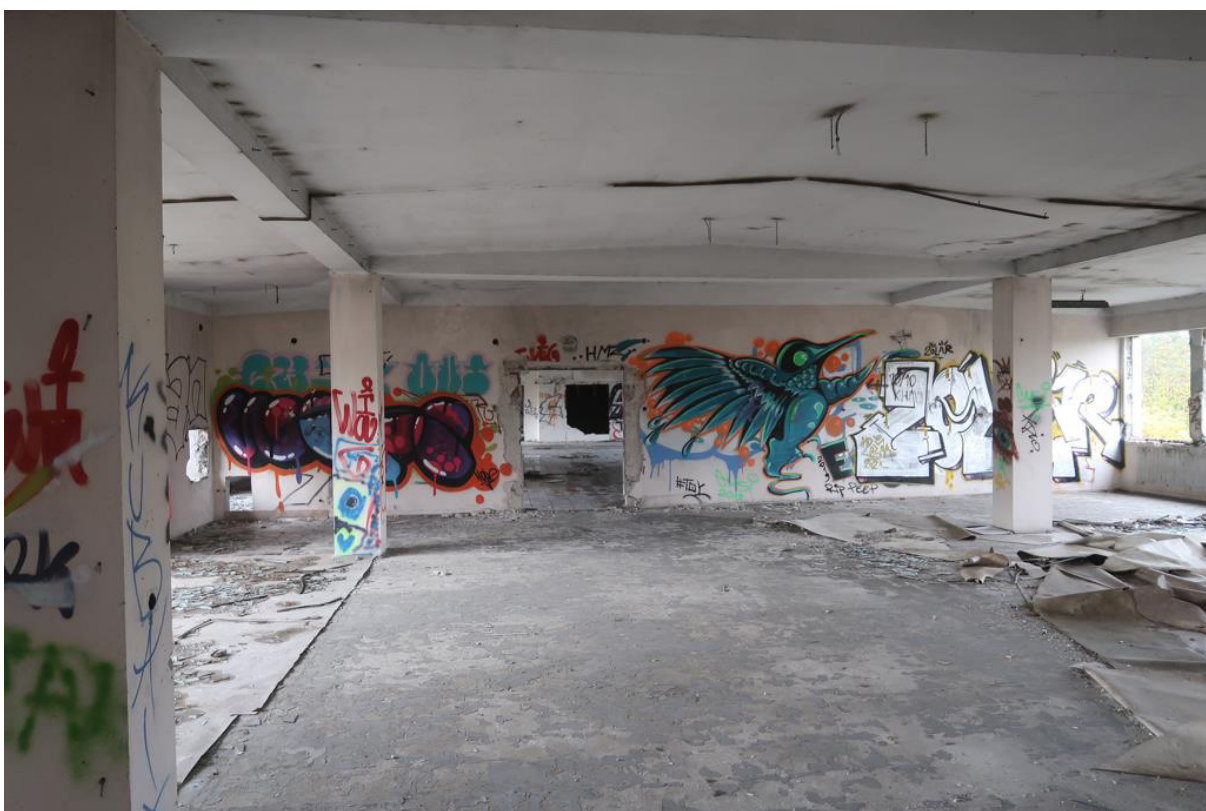
Fot. 14. Pomieszczenie osiach 19-22 w części B budynku na II piętrze. Widoczny pochyły stropodach gęstożebrowy Teriva.

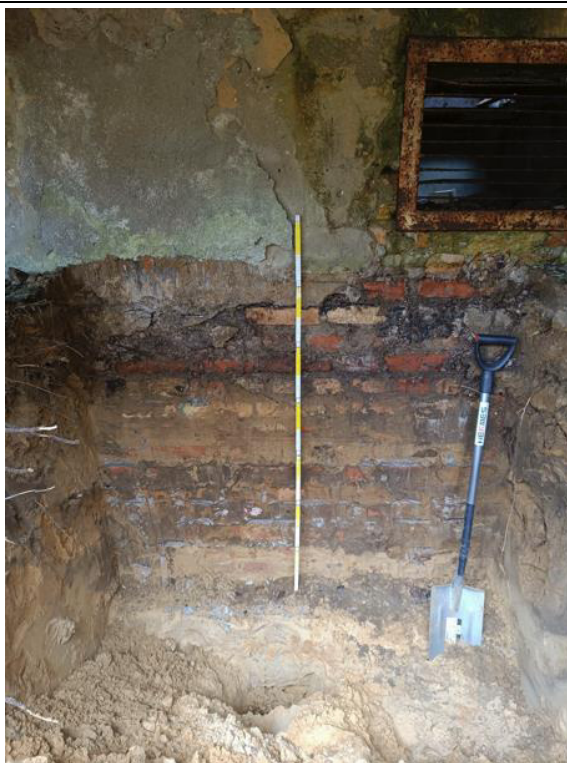
Fot. 15. Odkrywka F.1. fundamentów. W wykonanej odkrywce stwierdzono ławę fundamentową betonową gr. 45,0cm z odsadzką 15,0cm. Ściana fundamentowa murowana z ceramicznej cegły pełnej, z poziomą izolacją p.wilgociową z papy. Ława jest posadowiona około 165,0cm p.p.t. Nie stwierdzono pionowej izolacji p.wilgociowej ściany fundamentowej.

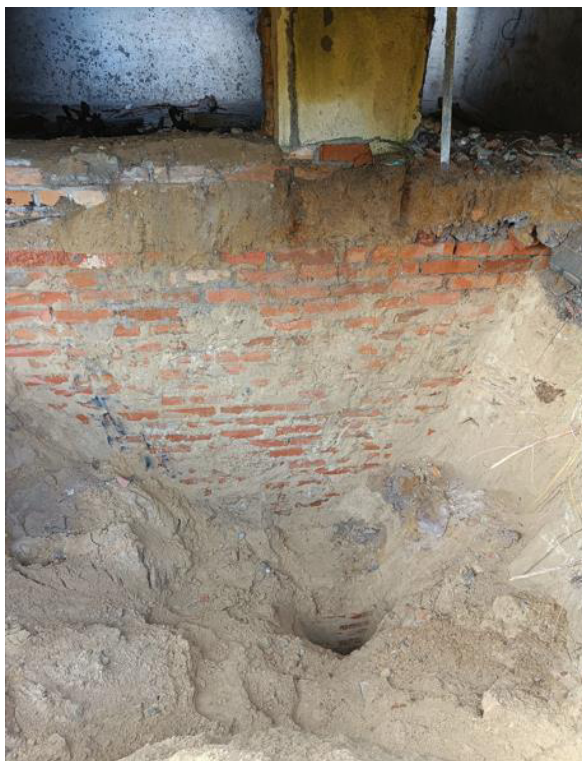
Fot. 16. Odkrywka F.2. fundamentów. W wykonanej odkrywce stwierdzono ławę fundamentową ceglana gr. min. 40,0cm z odsadzką 65,0cm. Ściana fundamentowa murowana z ceramicznej cegły pełnej, z pionową izolacją p.wilgociową z papy (ze ścianką osłonową gr. 1/2 cegły). Ława jest posadowiona około 250,0cm p.p.t. Na odsadzce widoczna jest płytka betonowa gr. 10cm.

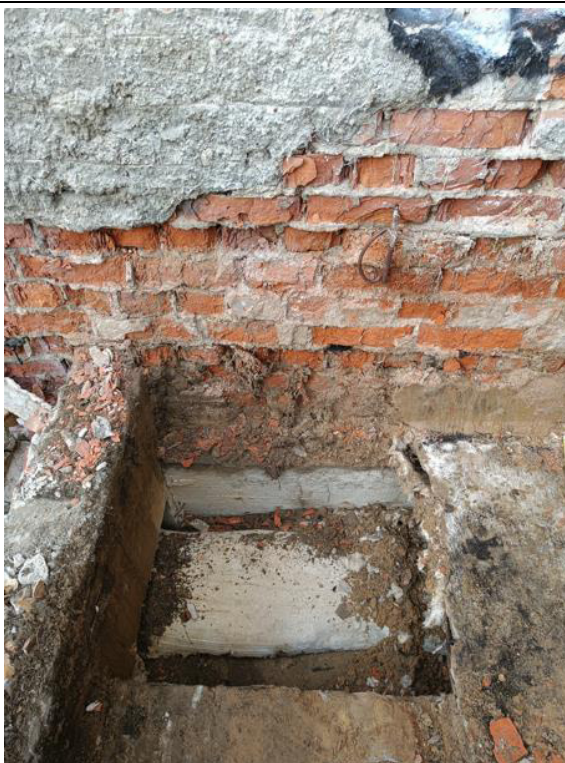
Fot. 17. Odkrywka F.3. fundamentów. W wykonanej odkrywce stwierdzono ścianę fundamentową murowaną z ceramicznej cegły pełnej, z poziomą izolacją p.wilgociową z papy ok. 30cm p.p.t. Na głębokości ok. 50,0 cm p.p.t. stwierdzono kanał instalacyjny wzdłuż ściany budynku.

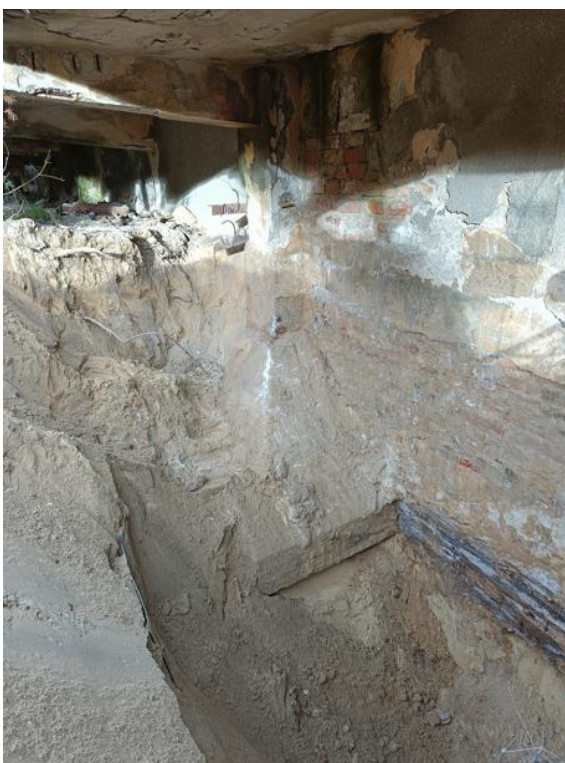
### ODKRYWKA F.4 STOPA FUND.

Fot. 18. Odkrywka F.4. fundamentów. W wykonanej odkrywce stwierdzono trapezową żelbetową stopę fundamentową słupa o wymiarach w rzucie 200,0x260,0cm i wysokości 110,0cm. Obok pod ścianą elewacyjną budynku stwierdzono betonową ławę fundamentową gr. 30,0cm bez odsadzek. Ściana fundamentowa murowana z ceramicznej cegły pełnej. Ława i stopa są posadowione około 185,0cm p.p.t. Nie stwierdzono pionowej izolacji p.wilgociowej ściany fundamentowej.

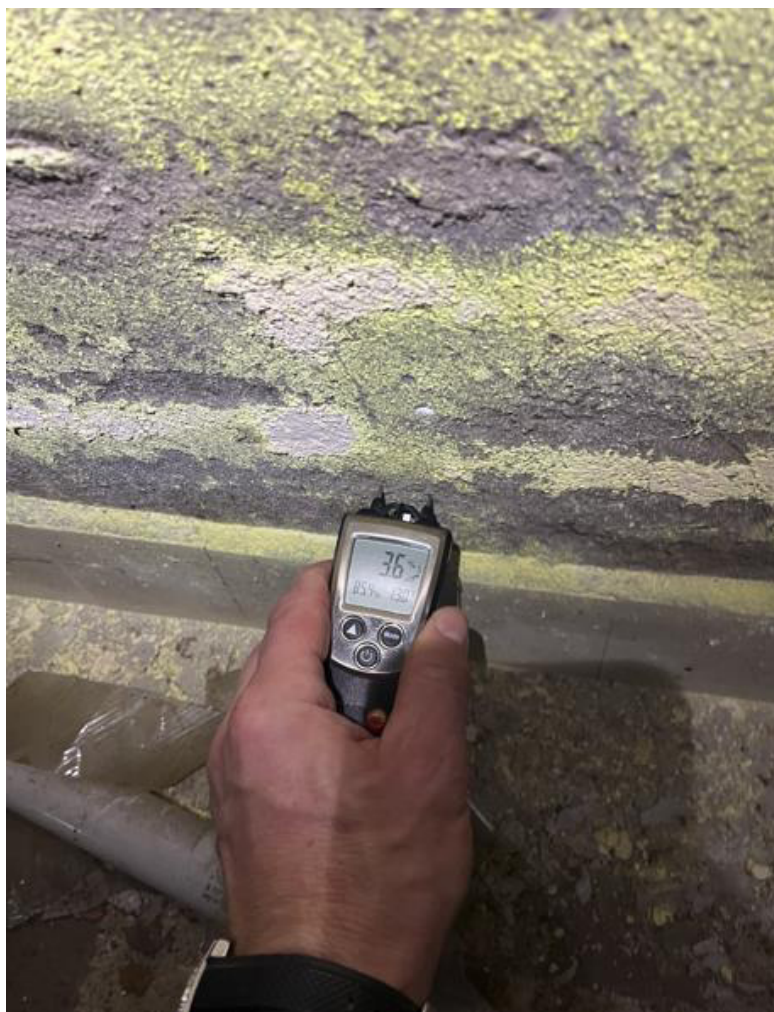
Fot. 19. Pomiar zawilgocenia ściany w piwnicy w osiach D'/16. Wilgotność przegrody w trakcie pomiaru wynosiła 3,6%.

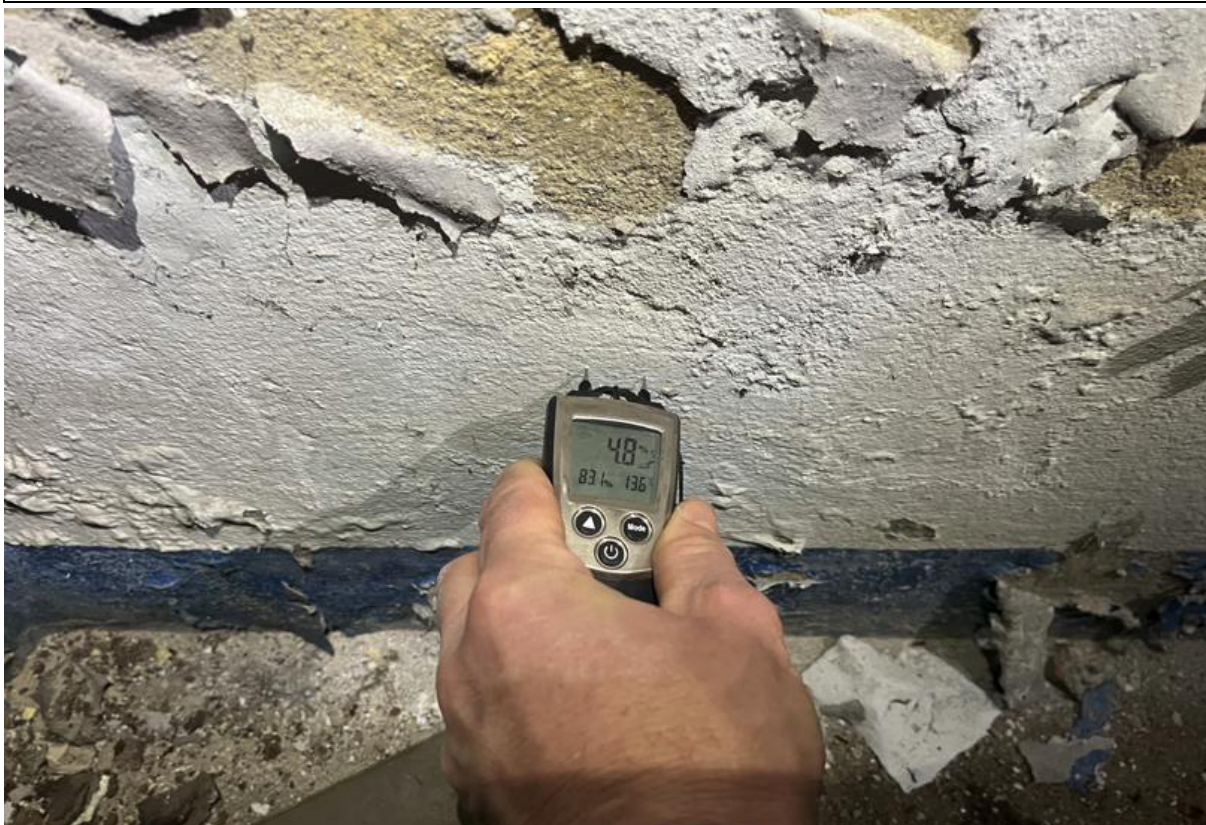
Fot. 20. Pomiar zawilgocenia ściany w piwnicy w osiach C'/18. Wilgotność przegrody w trakcie pomiaru wynosiła 4,8%.

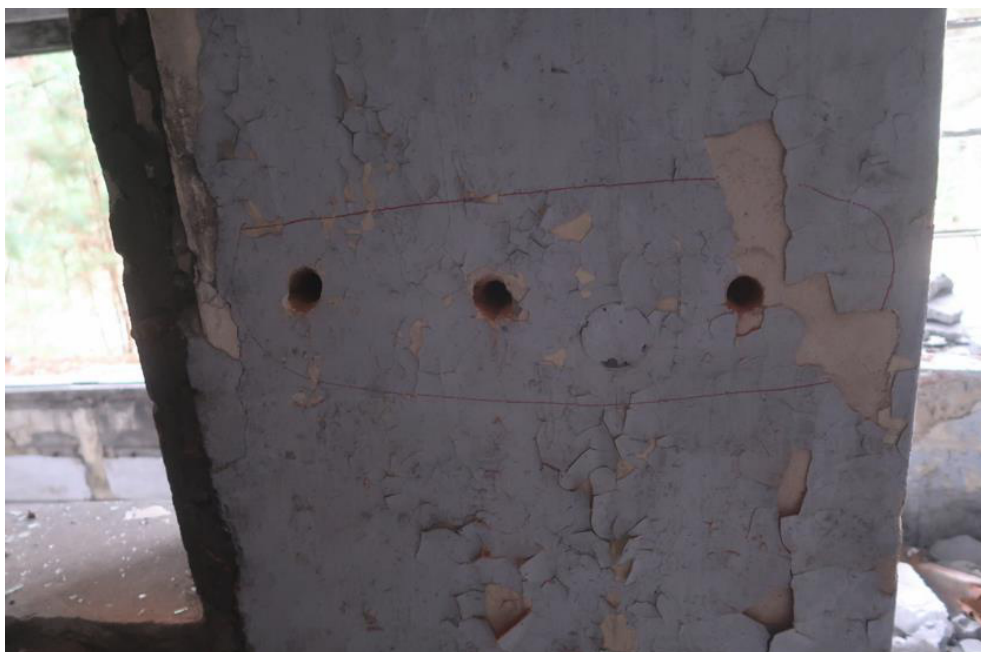
Fot. 21. Odkrywka O.4 ściany wewnętrznej. Stwierdzono konstrukcję ściany z cegły ceramicznej pełnej murowanej na zaprawie cementowo-wapiennej. Tynk c-w gr. 2,0cm.

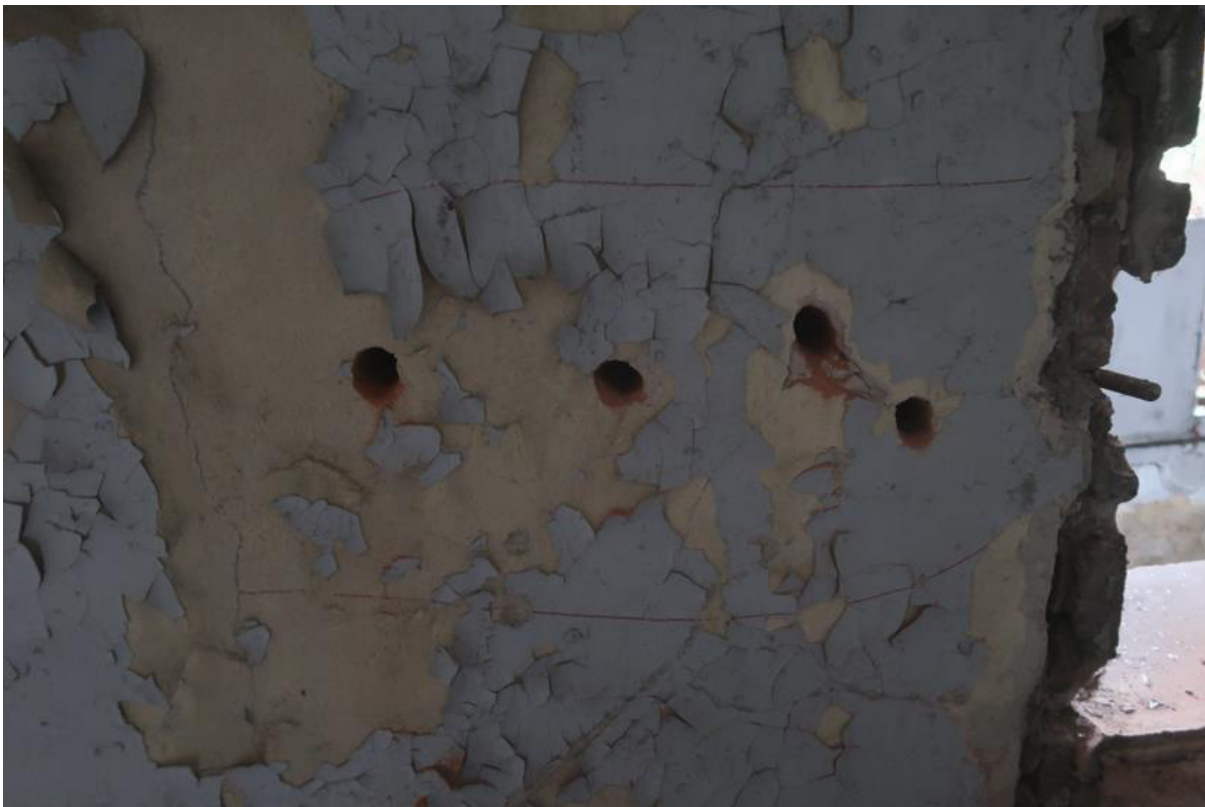
Fot. 22. Odkrywka O.5 ściany wewnętrznej. Stwierdzono konstrukcję ściany z cegły ceramicznej pełnej murowanej na zaprawie cementowo-wapiennej. Tynk c-w gr. 2,0cm.

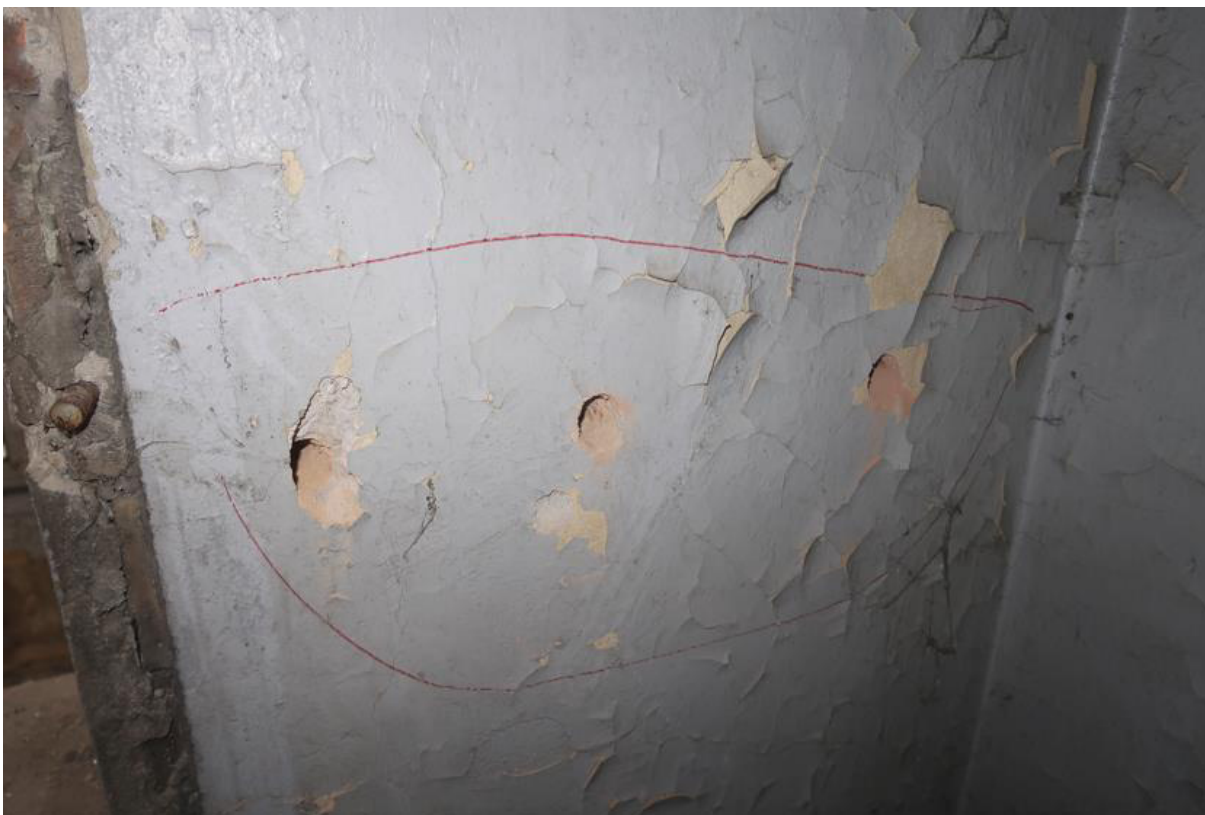
Fot. 23. Odkrywka O.6 ściany wewnętrznej. Stwierdzono konstrukcję ściany z cegły ceramicznej pełnej murowanej na zaprawie cementowo-wapiennej. Tynk c-w gr. 2,0cm.

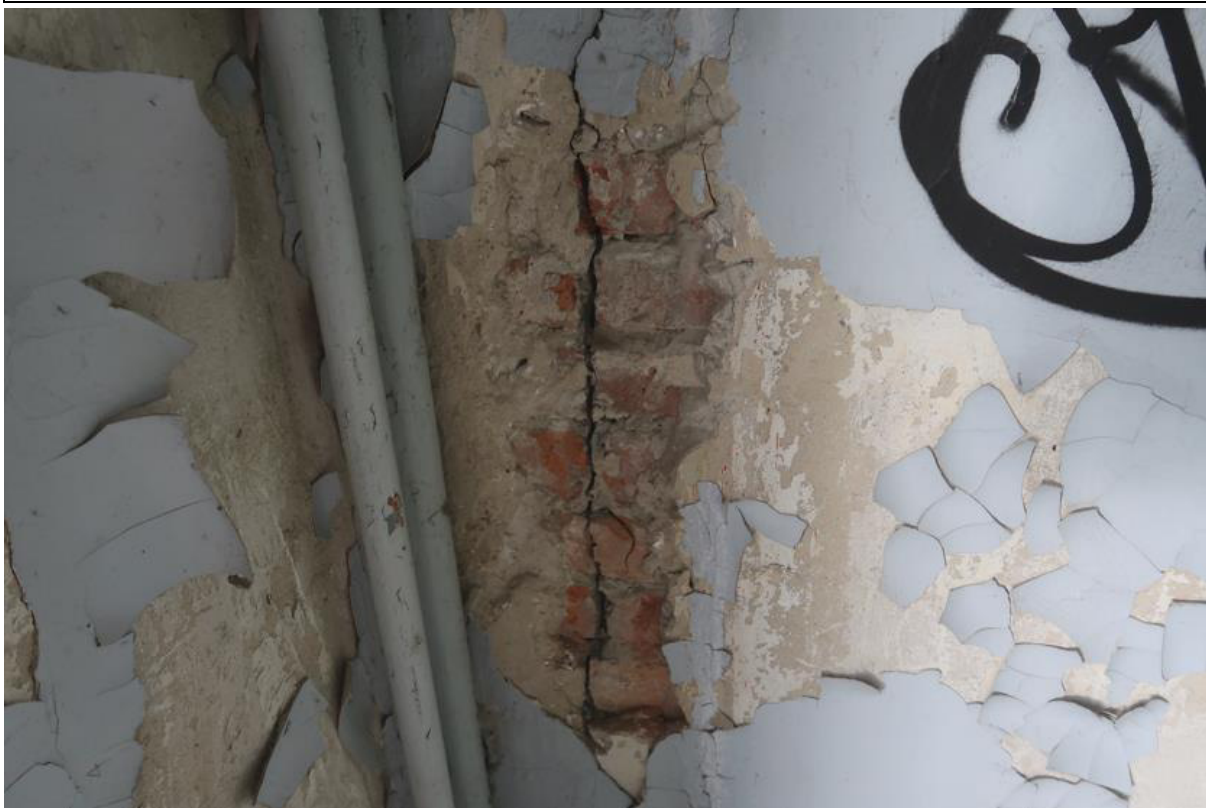
Fot. 24. Odkrywka O.11 ściany wewnętrznej. Stwierdzono konstrukcję ściany z cegły ceramicznej pełnej murowanej na zaprawie cementowo-wapiennej zarysowaną pionowo, o rozwarości rysy 5mm. Tynk c-w gr. 2,0cm.

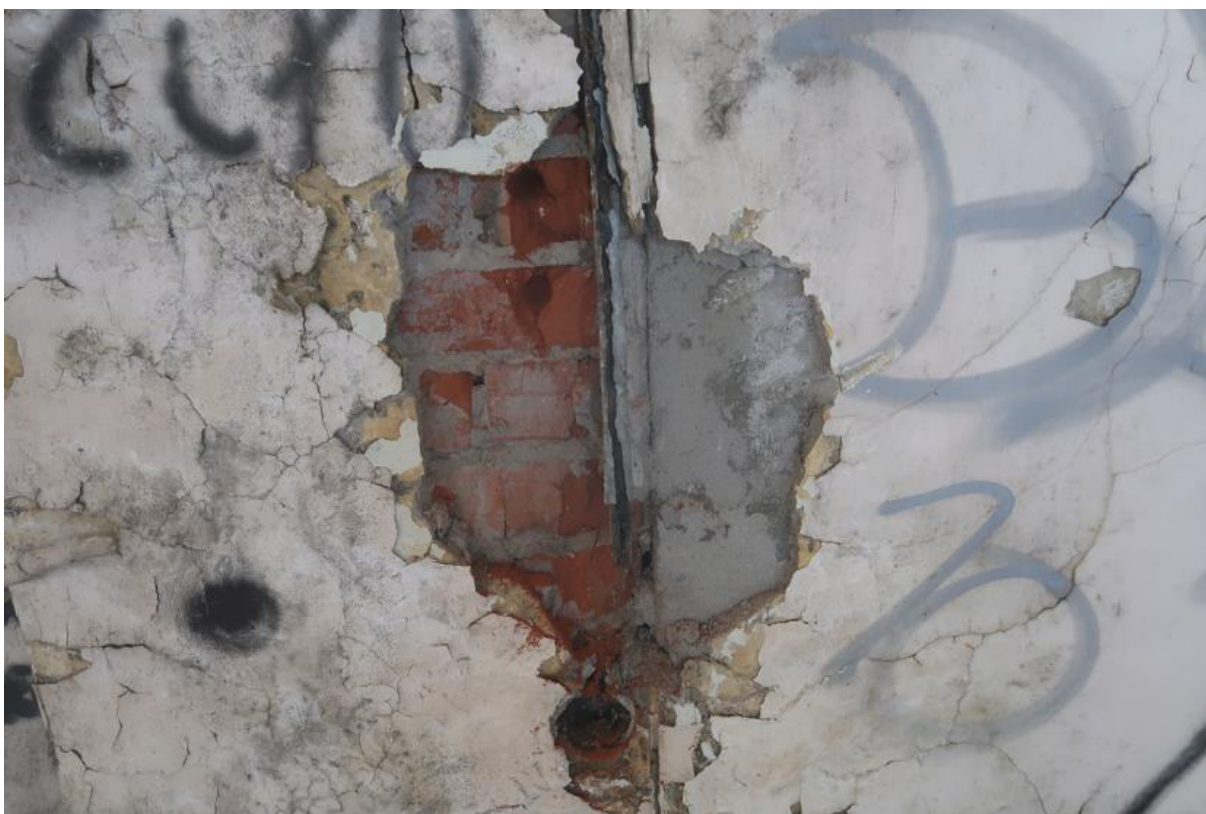
Fot. 25. Odkrywka O.34 ściany zewnętrznej. Stwierdzono konstrukcję ściany z cegły ceramicznej pełnej murowanej na zaprawie cementowo-wapiennej. Tynk c-w gr. 2,0cm.

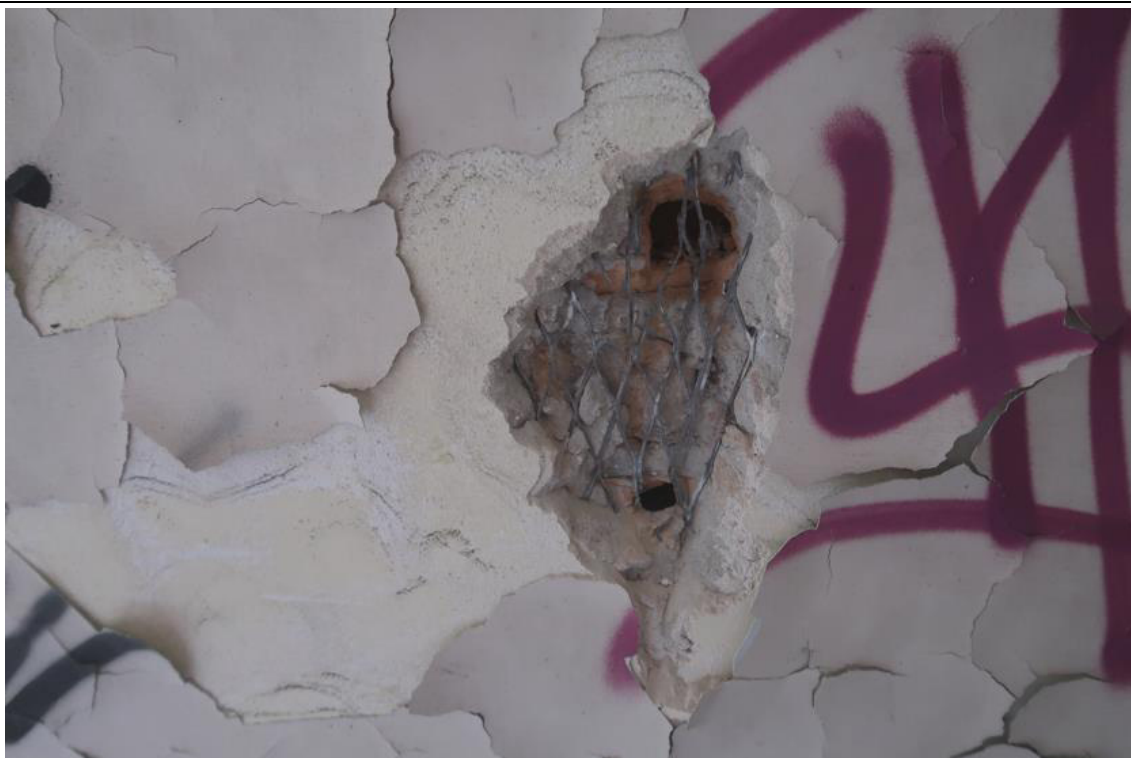
Fot. 26. Odkrywka O.64 ściany zewnętrznej. Stwierdzono konstrukcję ściany gr. 47cm z cegły ceramicznej dziurawki murowanej na zaprawie cementowo-wapiennej. Tynk c-w gr. 3,5cm na siatce stalowej cięto-ciagnionej.

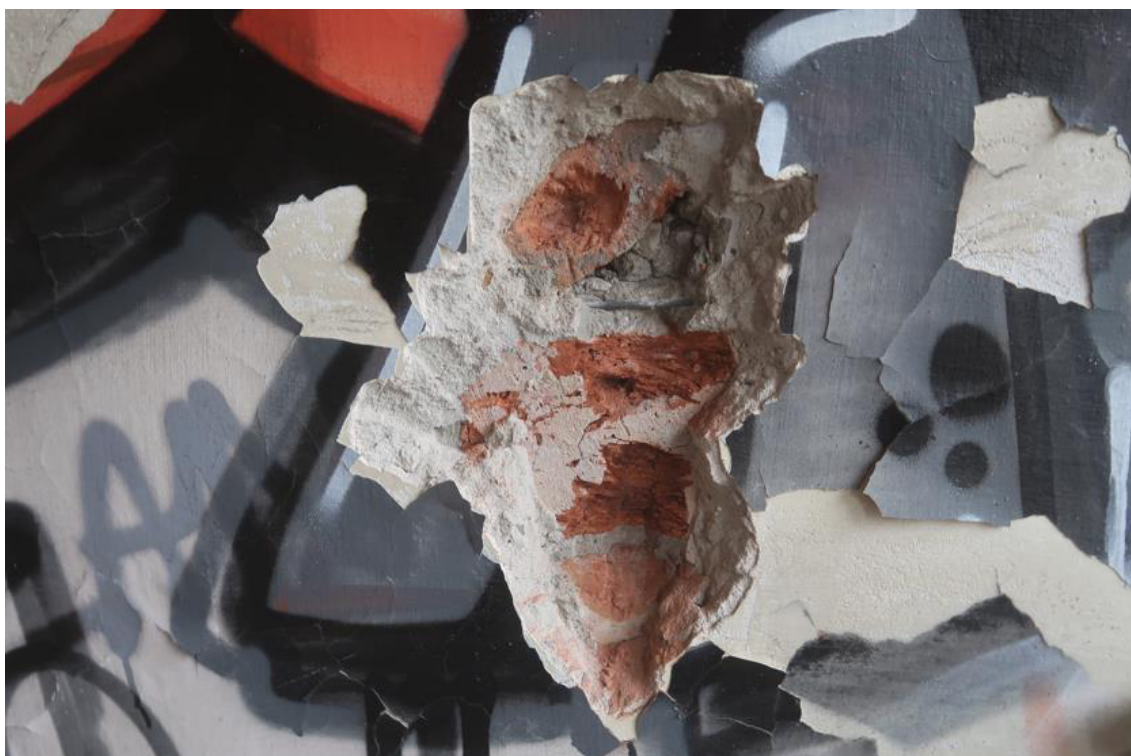
Fot. 27. Odkrywka O.65 ściany działowej. Stwierdzono konstrukcję ściany gr. 10cm z cegły ceramicznej pełnej murowanej na zaprawie cementowo-wapiennej. Tynk c-w gr. 2,5cm. W spoinach stwierdzono zbrojenie prętami gładkimi  $\varnothing 4$ .

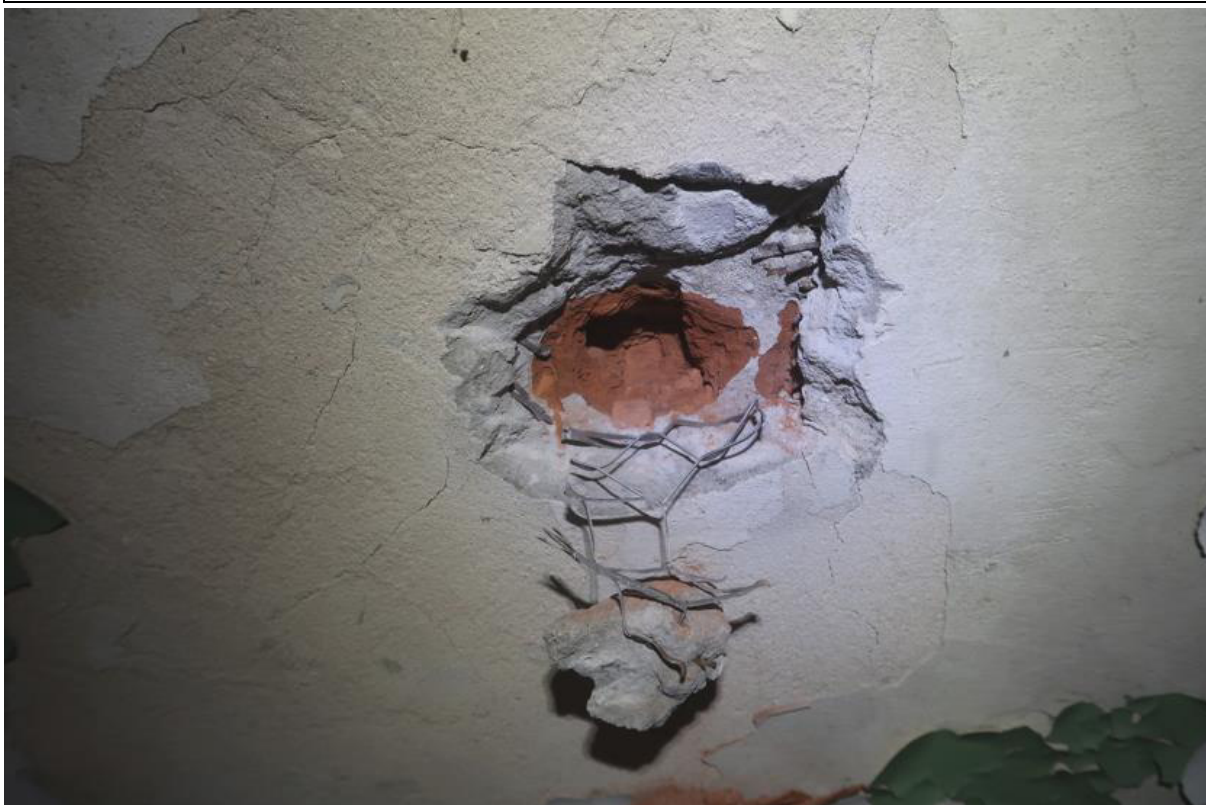
Fot. 28. Odkrywka O.70 ściany zewnętrznej. Stwierdzono konstrukcję ściany gr. 60cm z cegły ceramicznej dziurawki murowanej na zaprawie cementowo-wapiennej. Tynk c-w gr. 3,0cm na siatce stalowej cięto-ciagnionej.

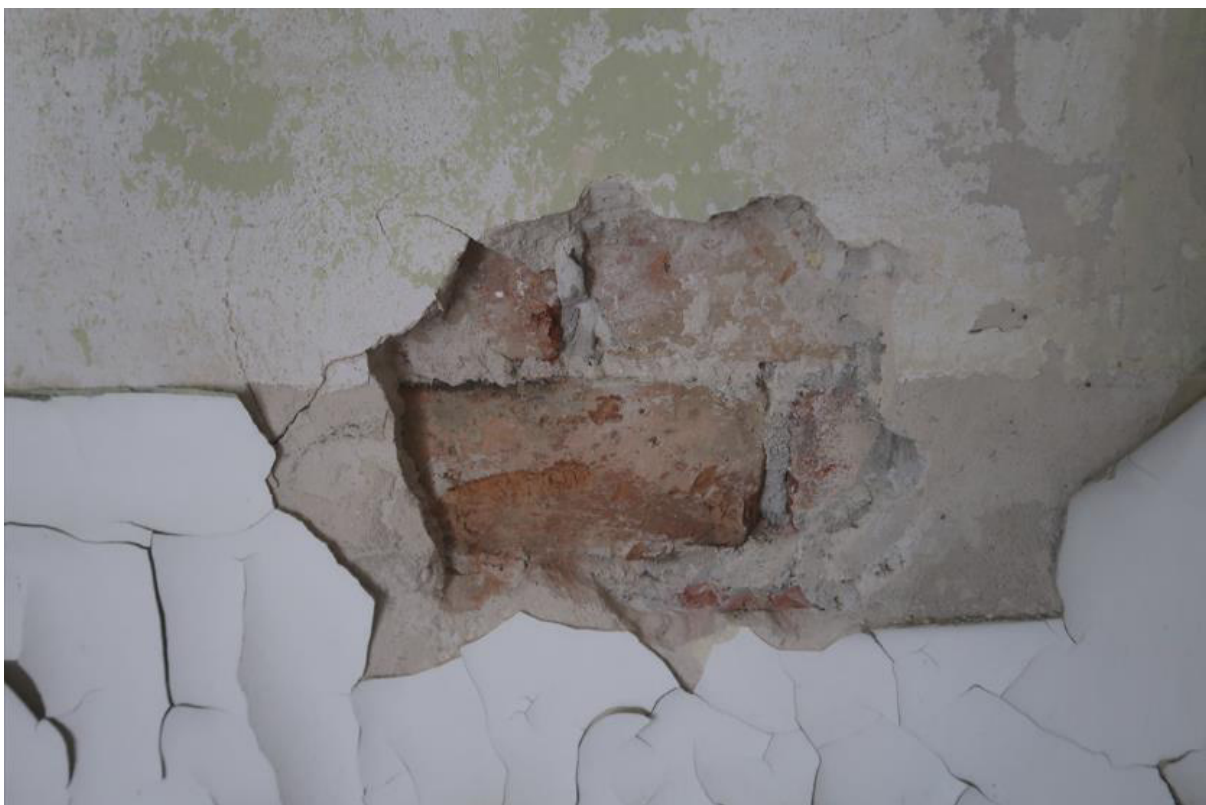
Fot. 29. Odkrywka O.71 ściany działowej. Stwierdzono konstrukcję ściany gr. 10cm z cegły ceramicznej pełnej murowanej na zaprawie cementowo-wapiennej. Tynk c-w gr. 2,0cm.

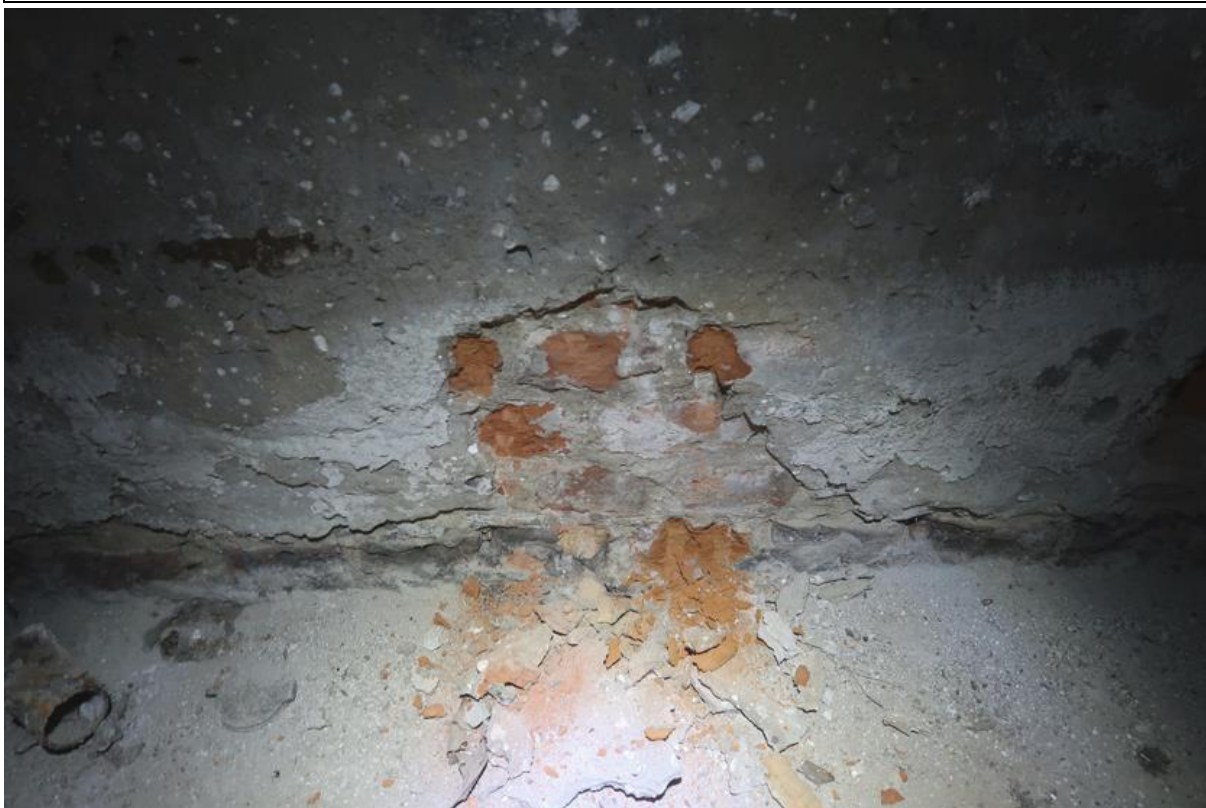
Fot. 30. Odkrywka O.76 ściany zewnętrznej. Stwierdzono konstrukcję ściany z cegły ceramicznej pełnej murowanej na zaprawie cementowo-wapiennej. Tynk c-w gr. 2,0cm.

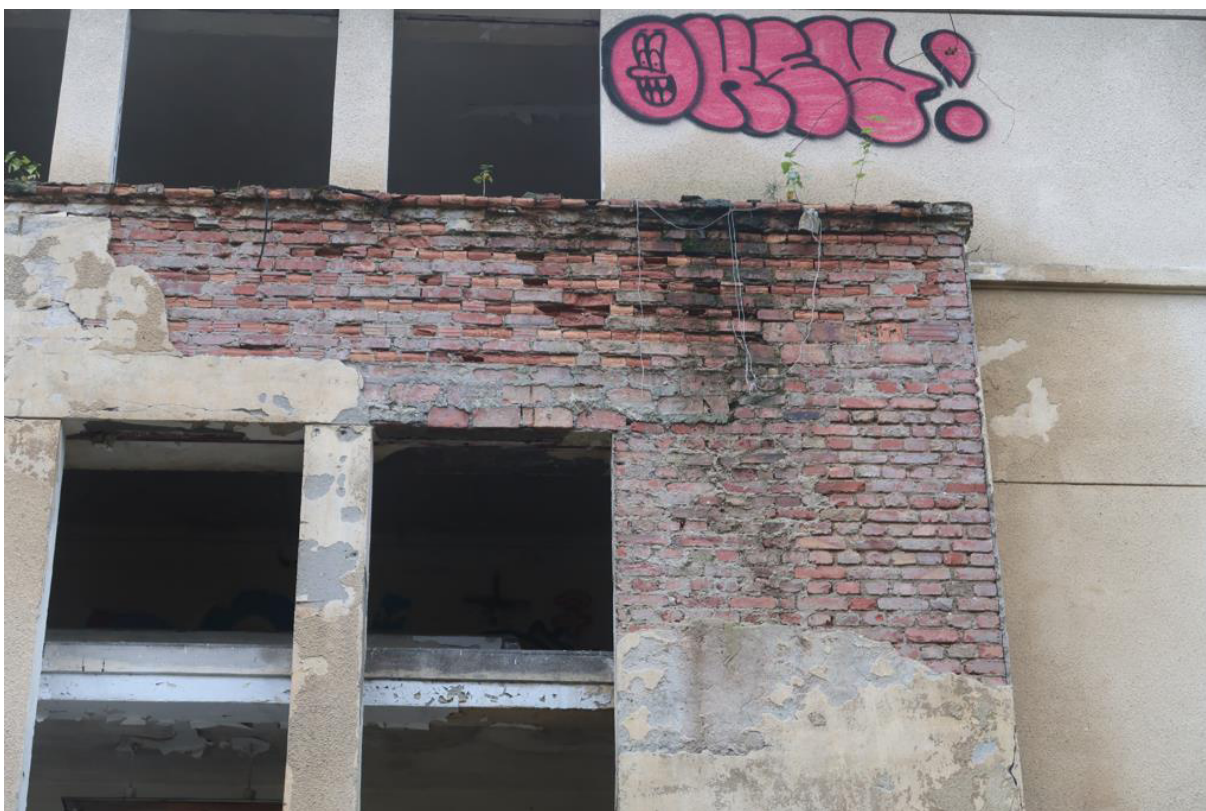
Fot. 31. Odparzony tynk na elewacji frontowej części A budynku. Widoczny odparzony tynk i erozja wierzchniej warstwy cegieł.

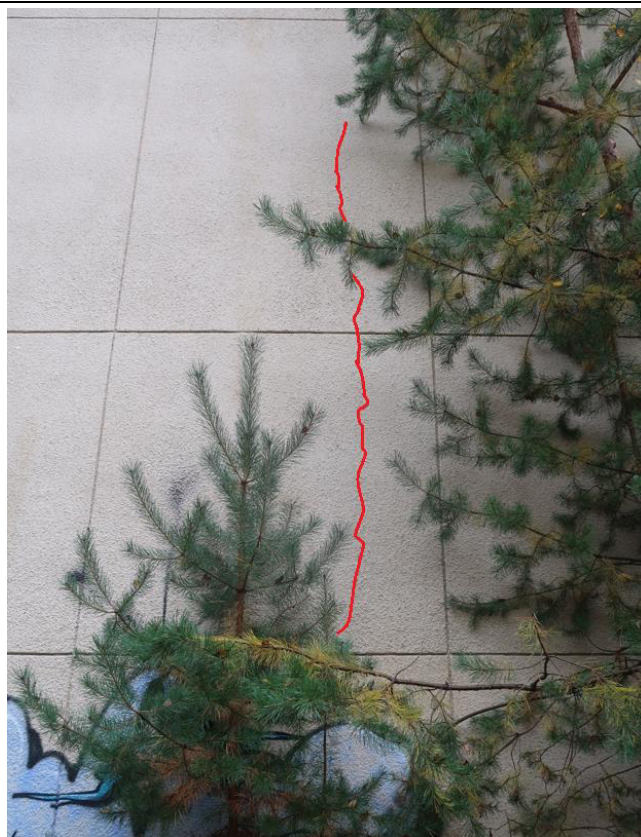
Fot. 32. Zarysowanie pionowe na zachodniej elewacji w osiach A/1-2 części A budynku.

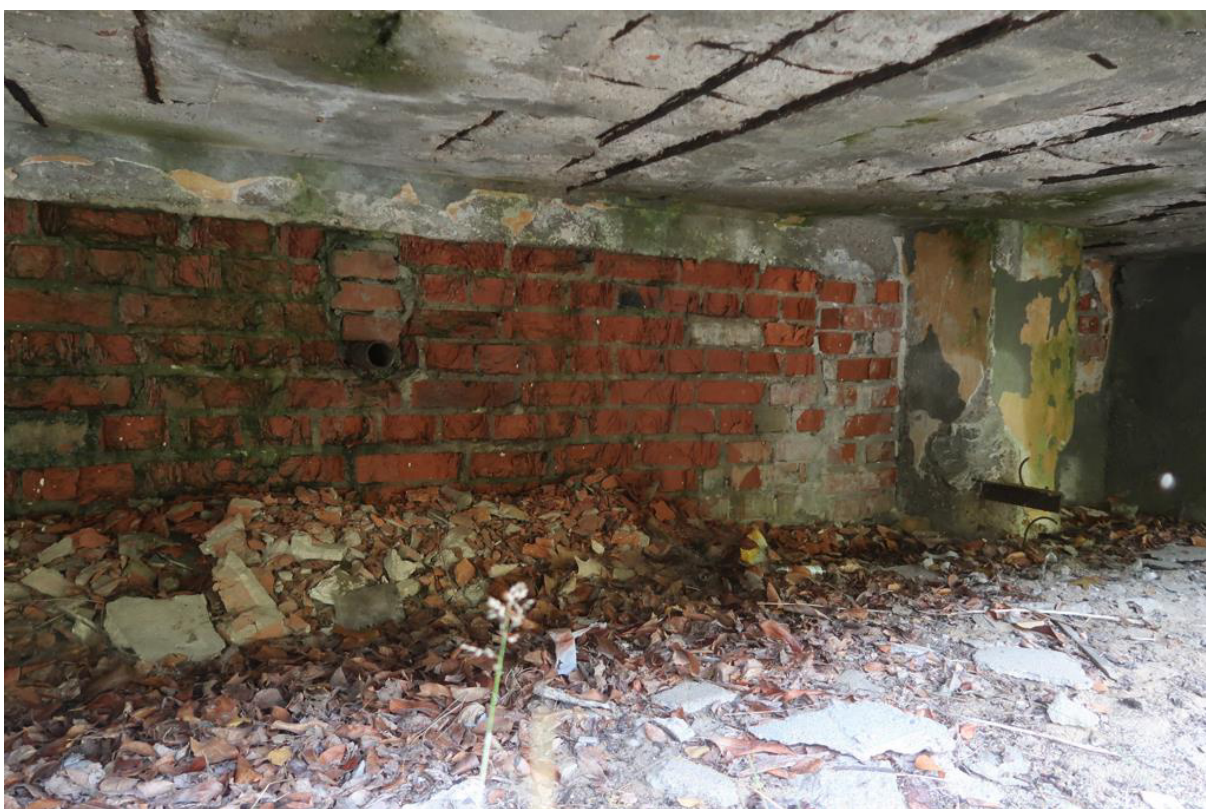
Fot. 33. Odparzony tynk i erozja wierzchniej warstwy cegieł pod rampą na zachodniej elewacji w osiach B/10-12 części A budynku.

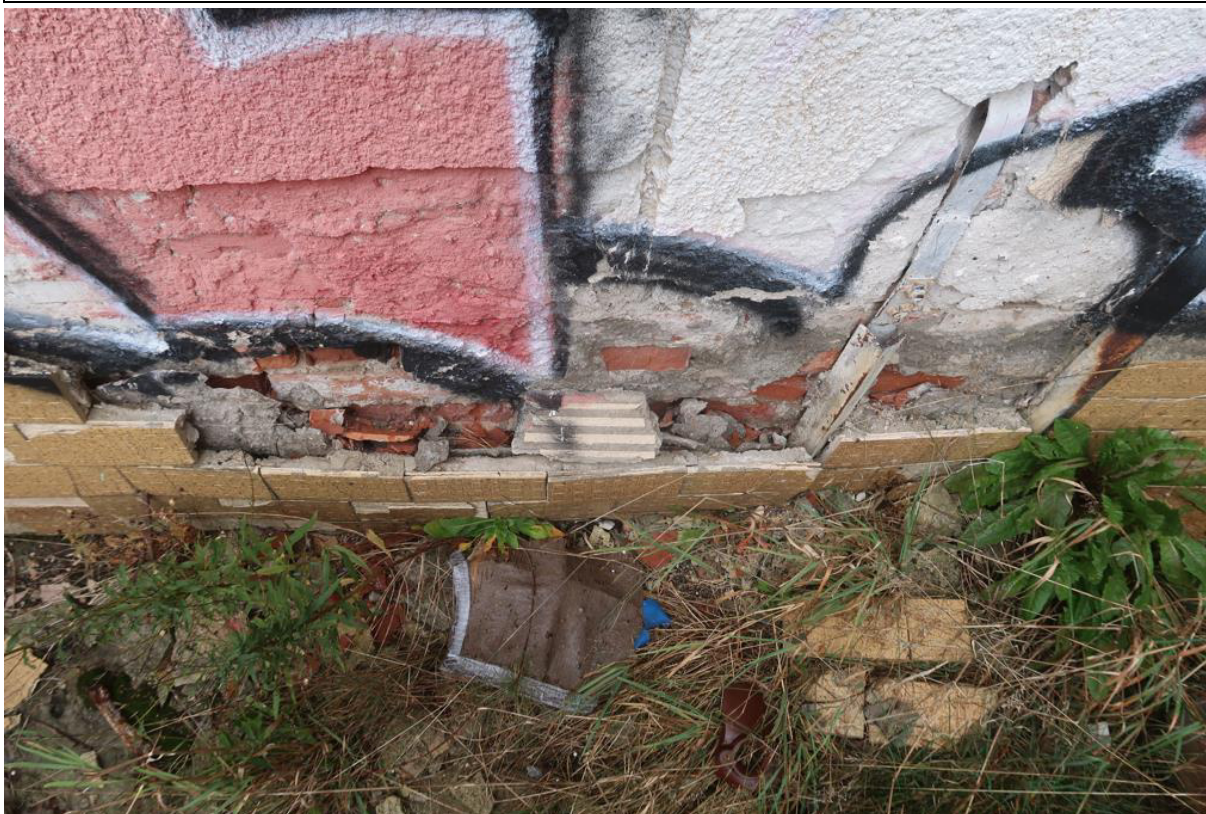
Fot. 34. Odparzone płytki cokołu na południowej elewacji w osiach B/13 części A budynku.

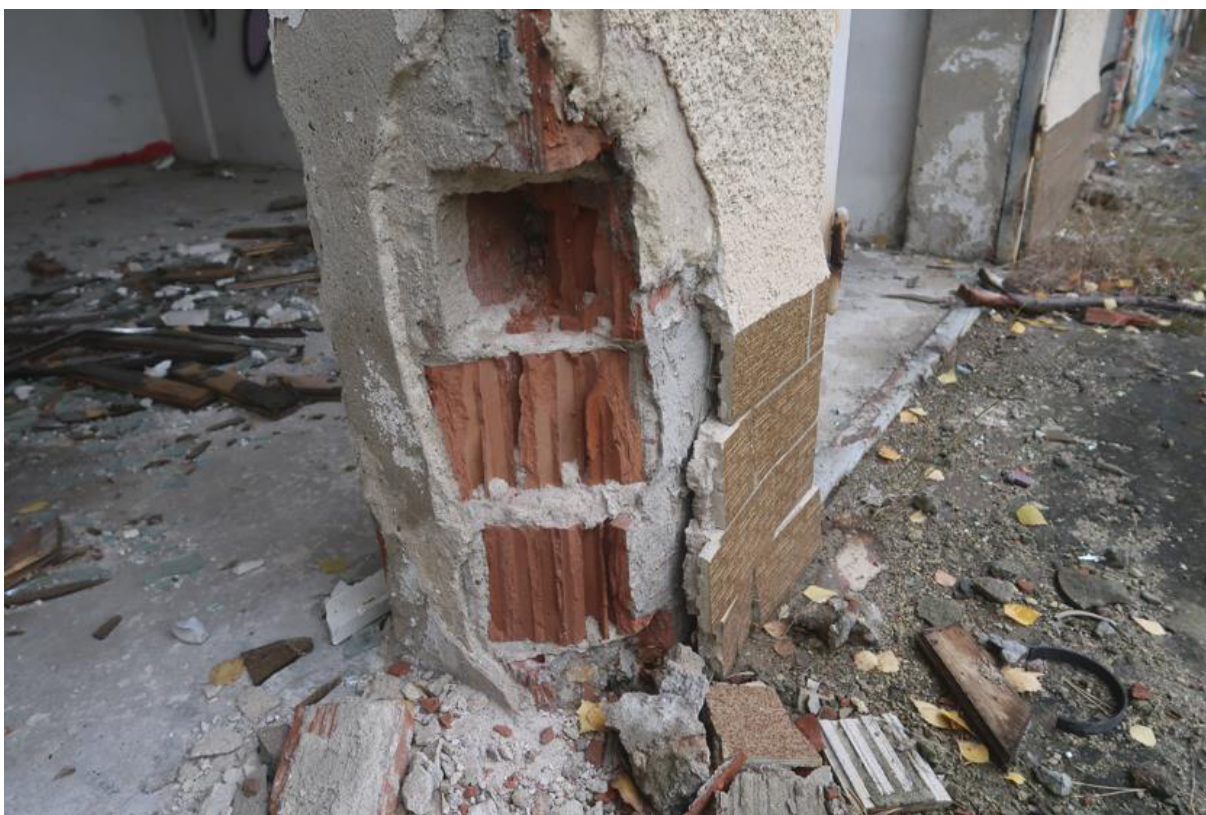
Fot. 35. Odparzony tynk, płytki cokołu oraz pustaki kratowe w filarku na zachodniej elewacji w osiach A'/18-19 części B budynku.

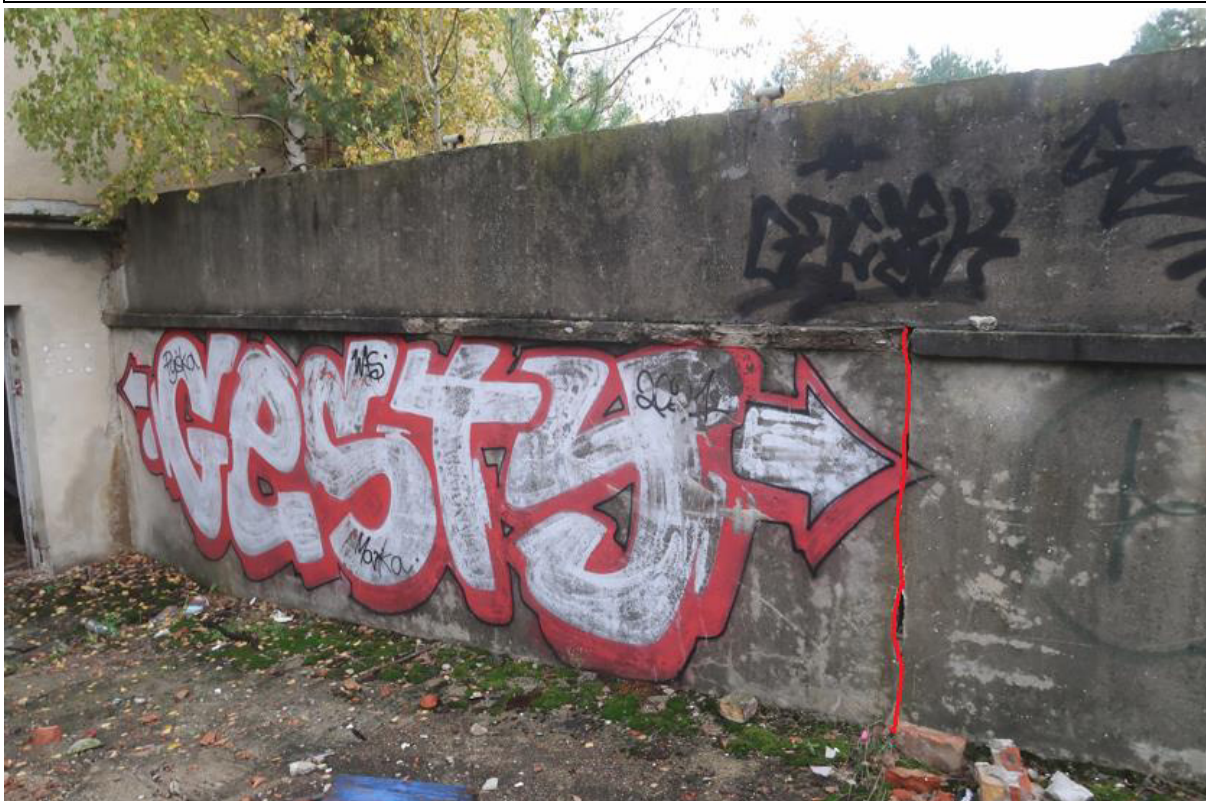
Fot. 36. Zarysowanie pionowe na murze oporowym przy południowej elewacji budynku B.

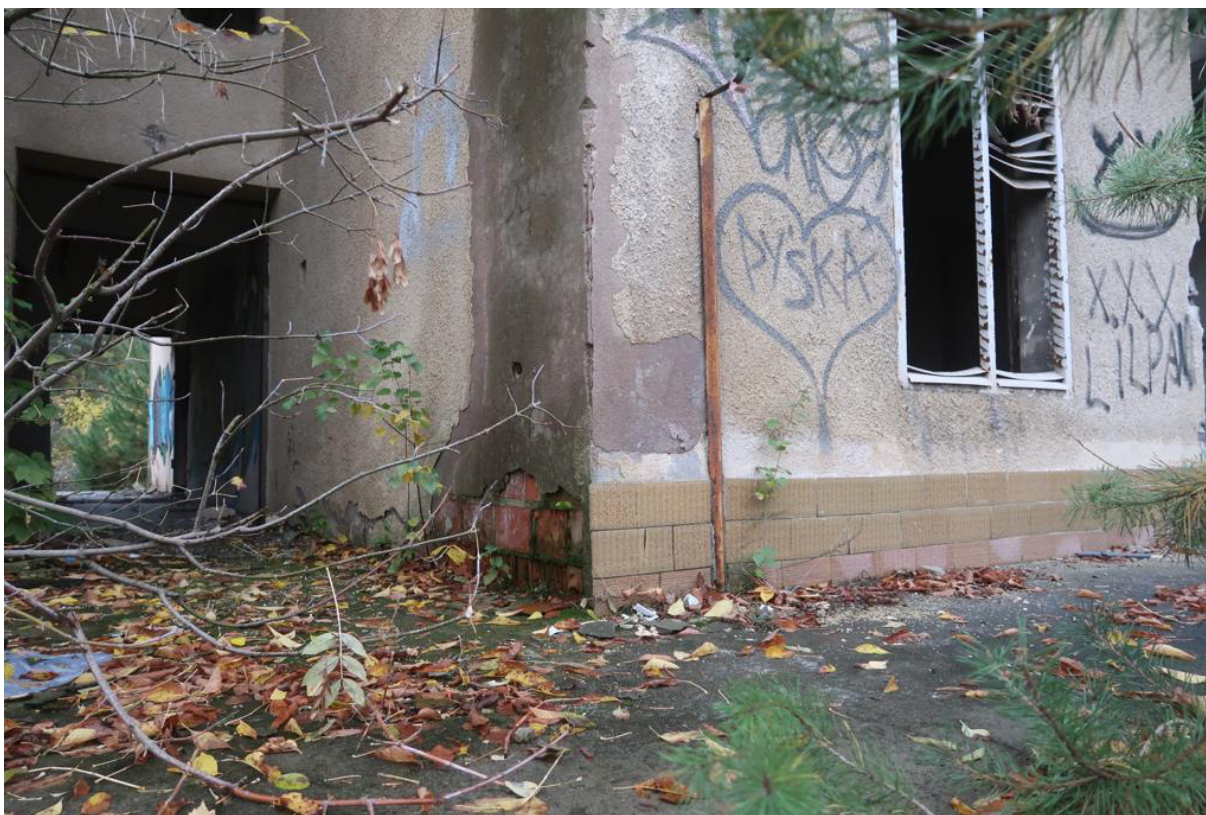
Fot. 37. Odparzony tynk i płytki cokołu w narożniku budynku B na wschodniej elewacji w osiach F'/22.

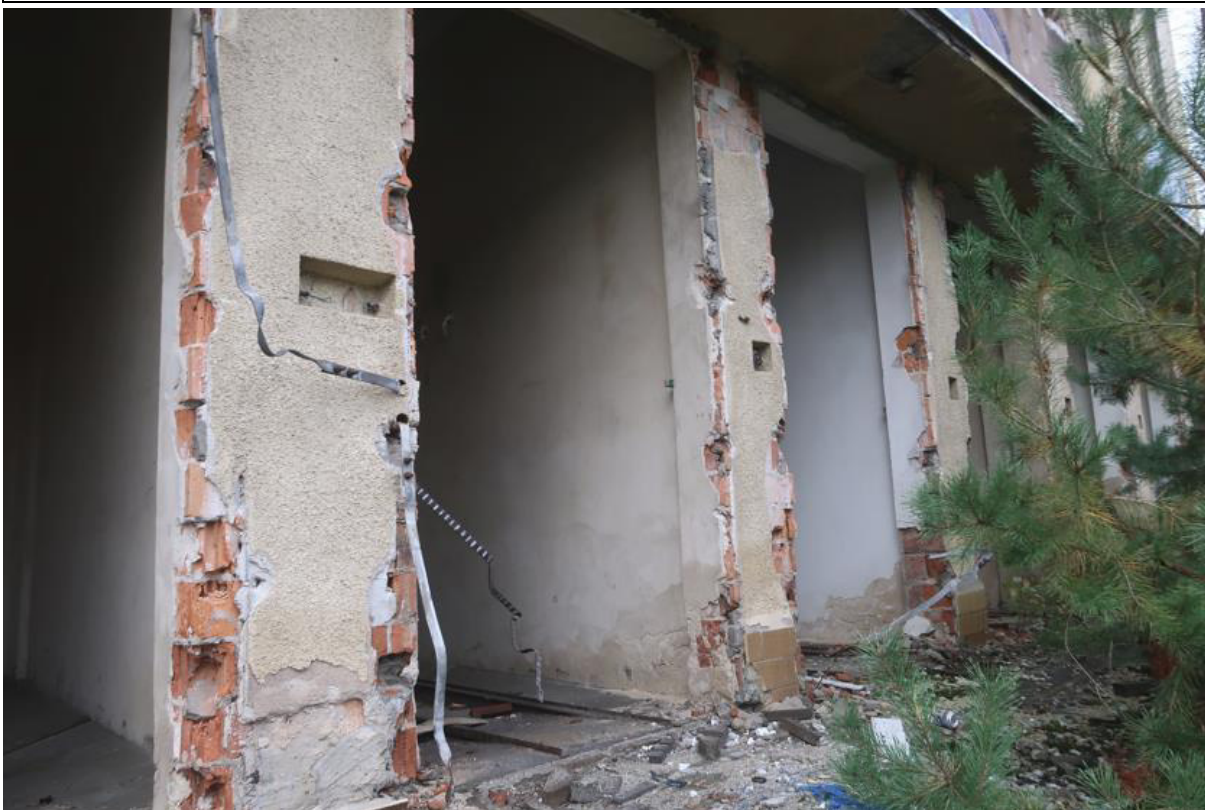
Fot. 38. Odparzony tynk, płytki cokołu oraz uszkodzone pustaki kratowe w filarkach na wschodniej elewacji w osiach F'/15-17 części B budynku.
