**BUDYNEK GŁÓWNY**  
ZLOKALIZOWANY PRZY UL. UROCZA 1  
05-552 WARSZAWIANKA,  
DZ. NR 5/3 OBR. 0027

**EKSPERTYZA KONSTRUKCYJNA**  
OBIEKTÓW ZLOKALIZOWANYCH NA TERENIE  
NADLEŚNICTWA CHOJNÓW, W MIEJSCOWOŚCI  
WARSZAWIANKA

Warszawa, listopad 2023 r.

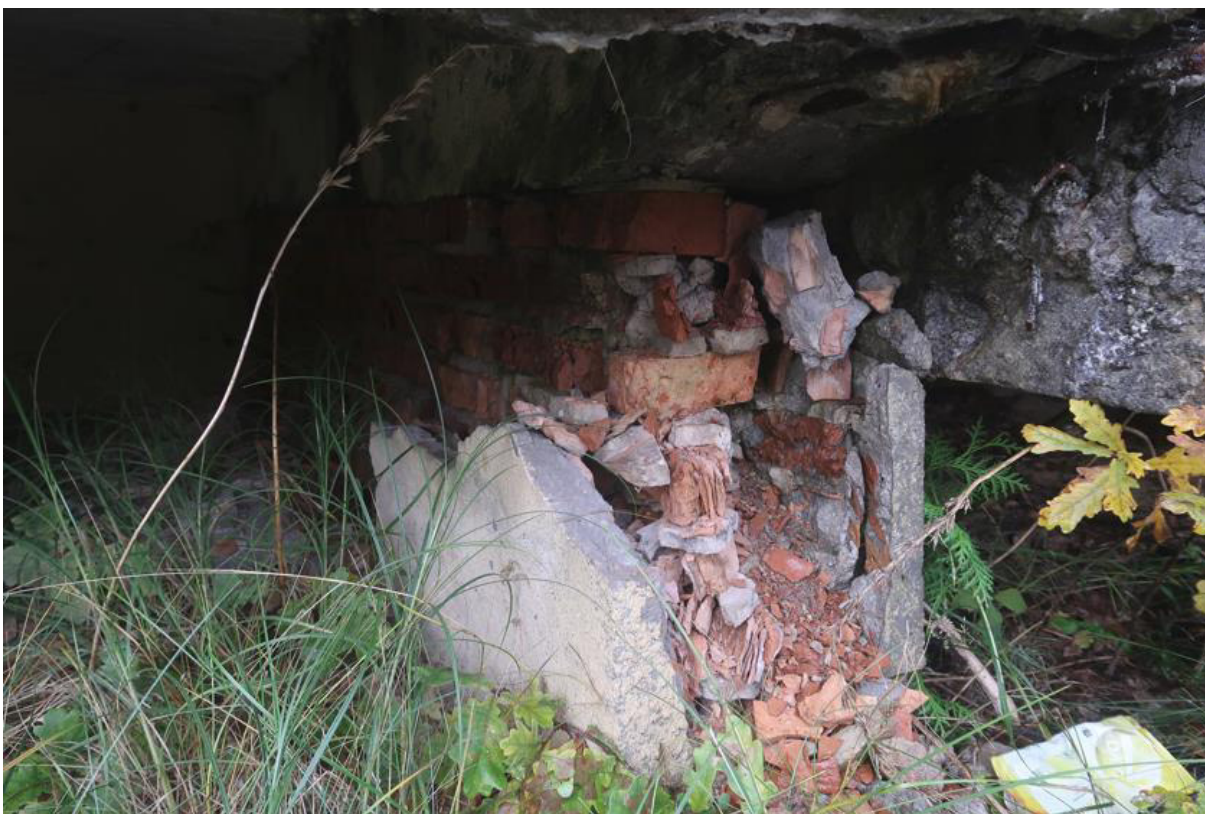
Fot. 39. Zerodowany mur ceglany pod rampą na wschodniej elewacji w osiach F'/14-15 części B budynku.

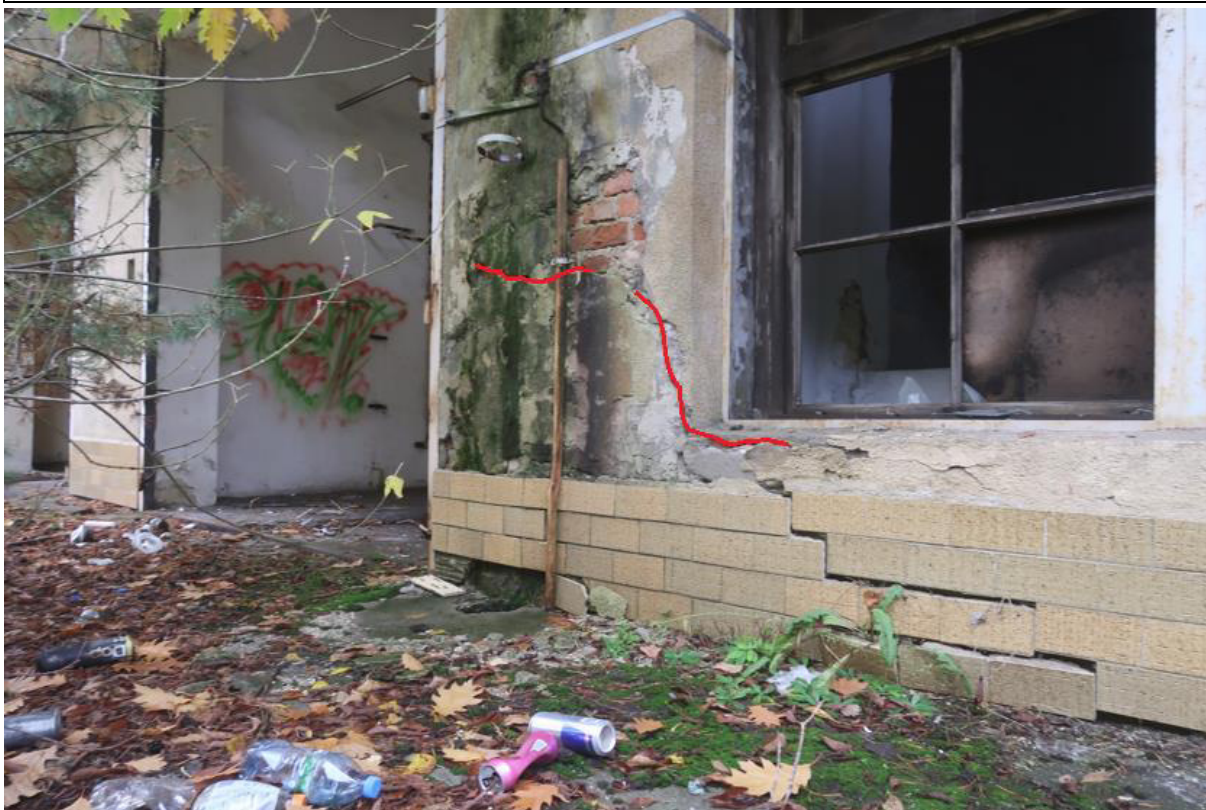
Fot. 40. Zarysowanie skośne, odparzony i zagłonięty tynk oraz odparzone płytki cokołu na wschodniej elewacji w osiach E/6-8 części A budynku.

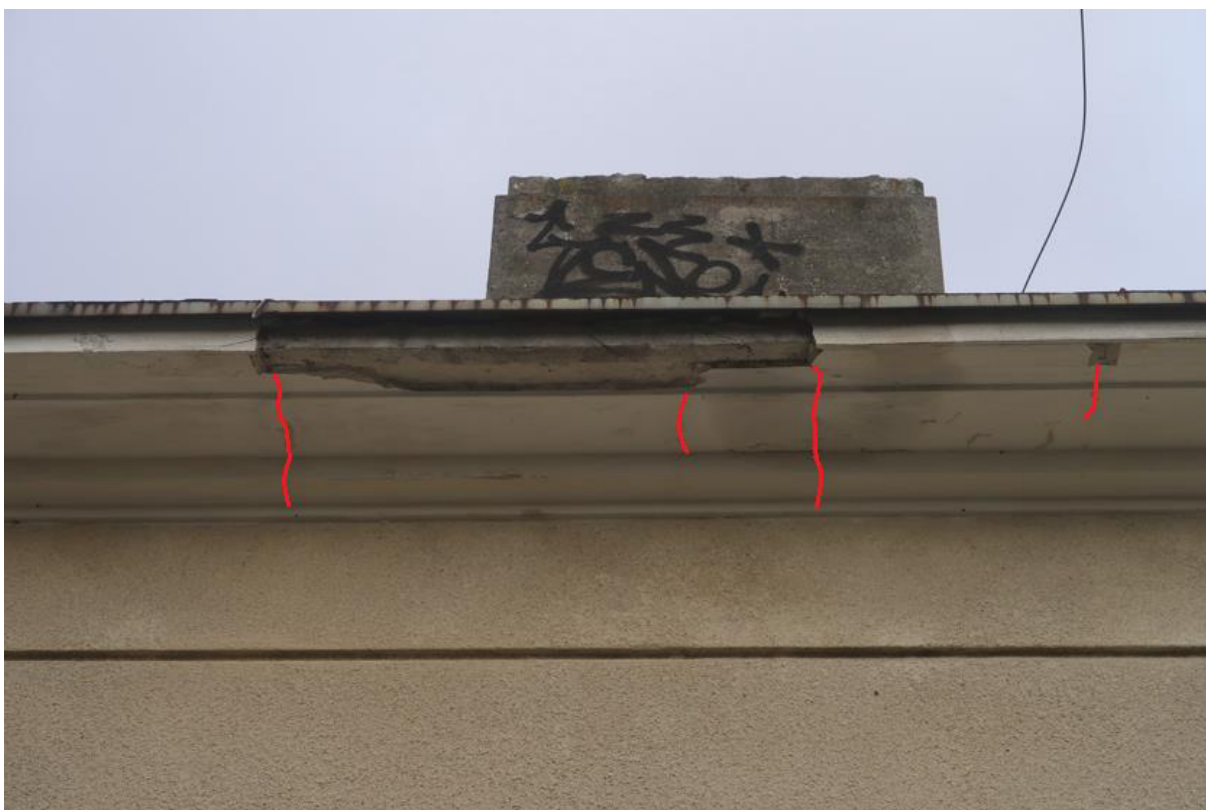
Fot. 41. Zarysowania oraz odparzony tynk na gzymsie na wschodniej elewacji w osiach E-D/2 w poziomie stropodachu.

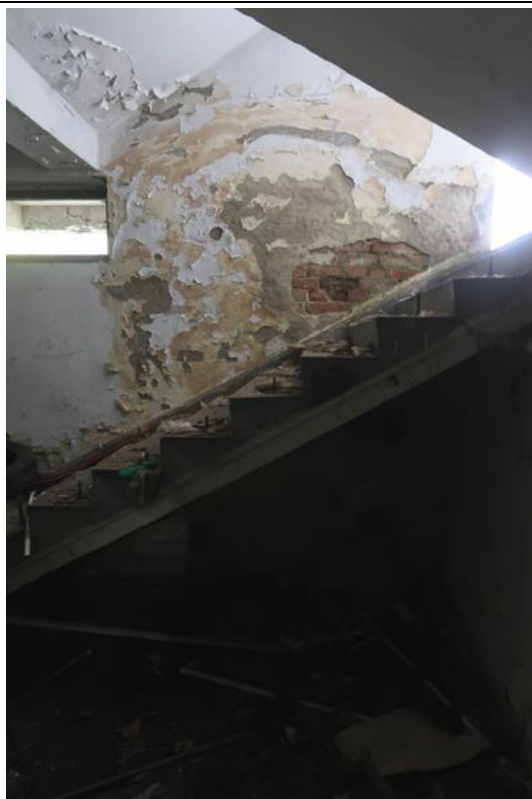
Fot. 42. Zawilgocenie oraz odparzona powłoka malarska i tynk na ścianie przy schodach w osiach B'/14-15 w piwnicy, część B budynku.

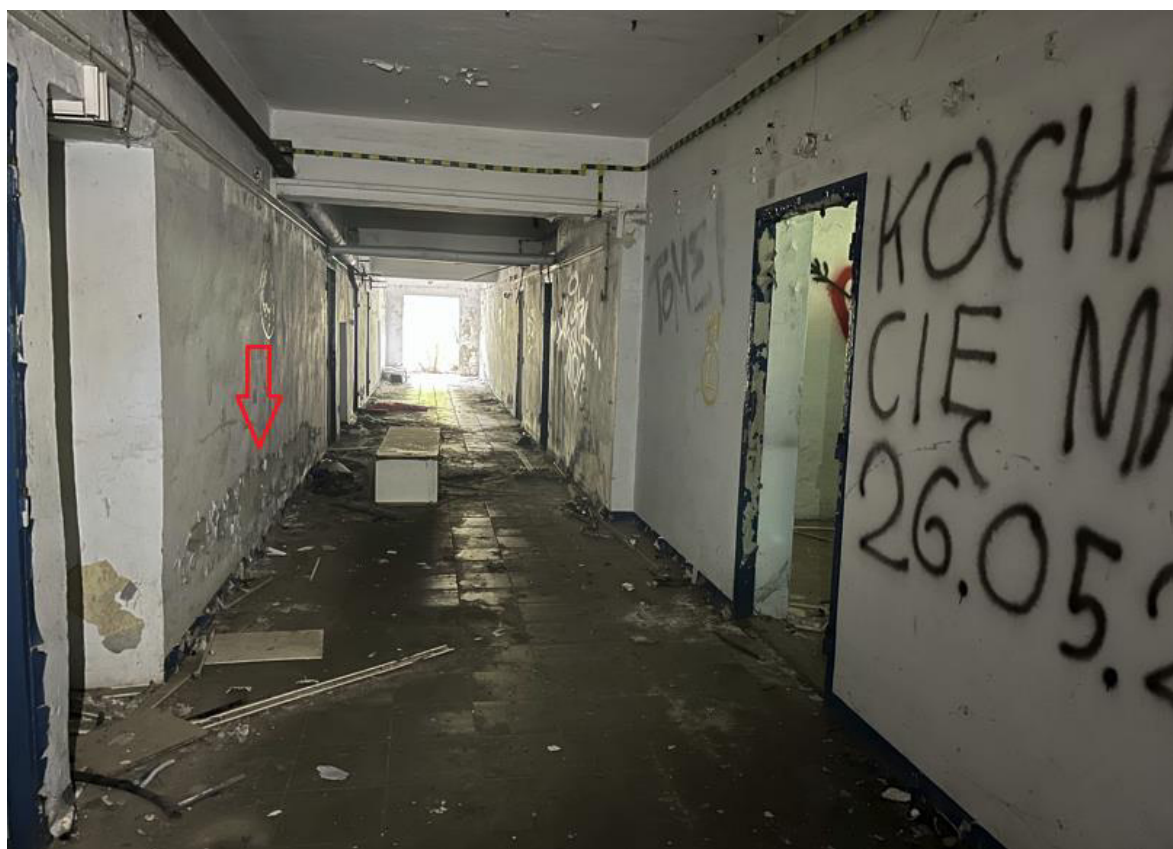
Fot. 43. Zawilgocenie oraz odparzona powłoka malarska i tynk na ścianie w osiach C'-E'/18-21 w piwnicy, część B budynku.

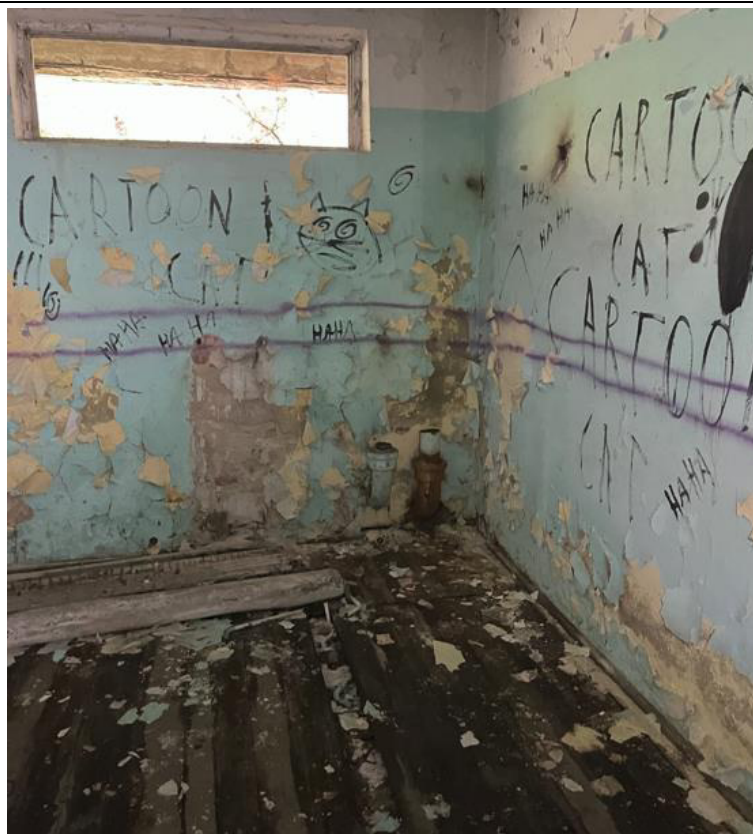
Fot. 44. Zawilgocenie oraz odparzona powłoka malarska i tynk na ścianie w osiach C'-E'/18-21 w piwnicy, część B budynku.

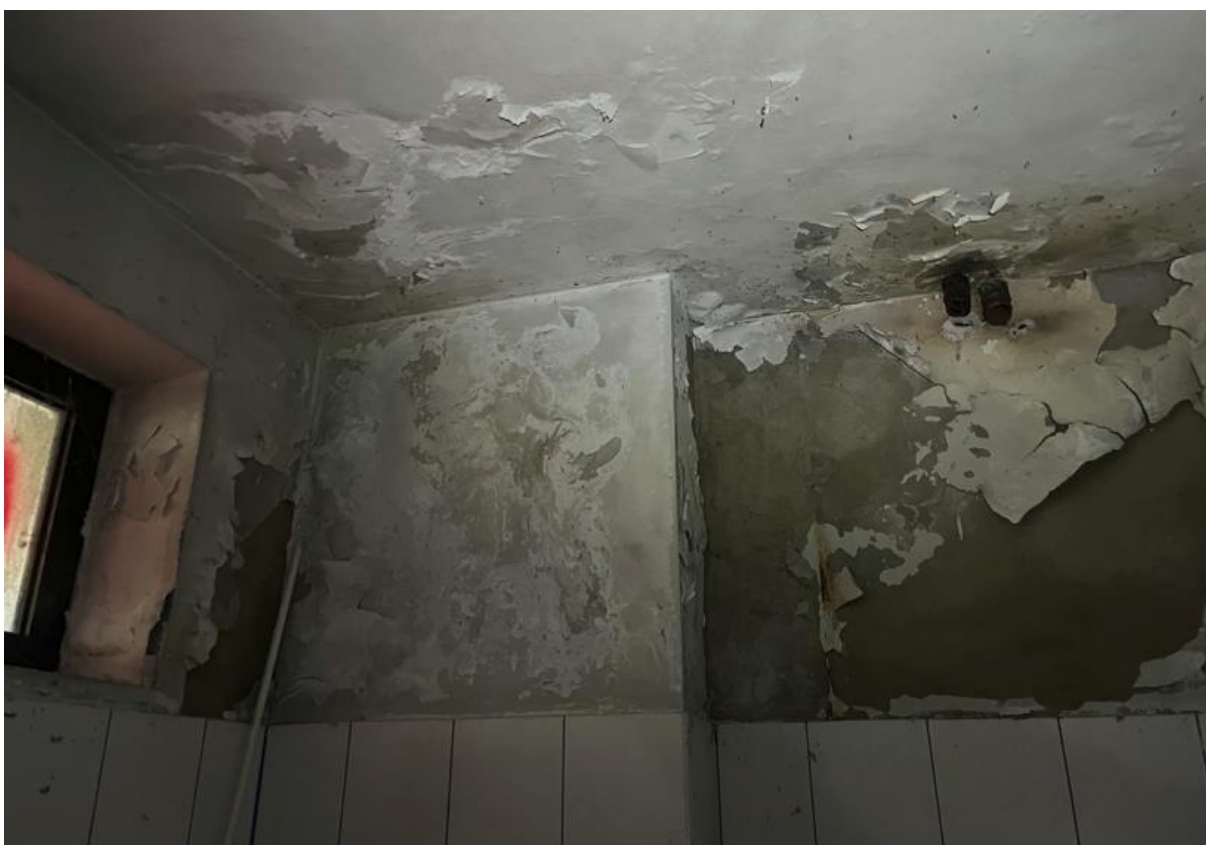
Fot. 45. Zawilgocenie oraz odparzona powłoka malarska i tynk na ścianach i na suficie w osiach E'-F'/22-23 w piwnicy, część B budynku.

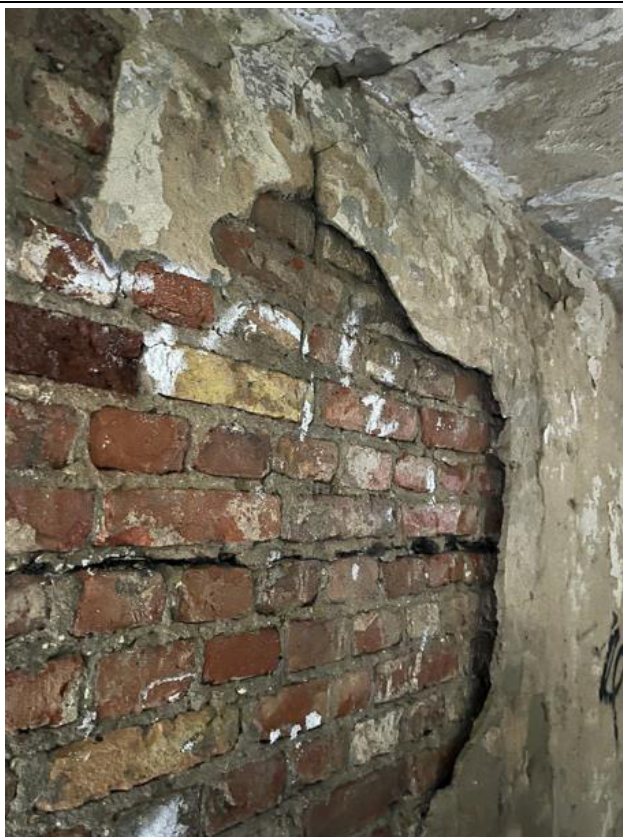
Fot. 46. Zawilgocony i odparzony tynk na ścianie w osiach A'-E'/22-23 w piwnicy. Widoczna pozioma izolacja przeciwwilgociowa, część B budynku.

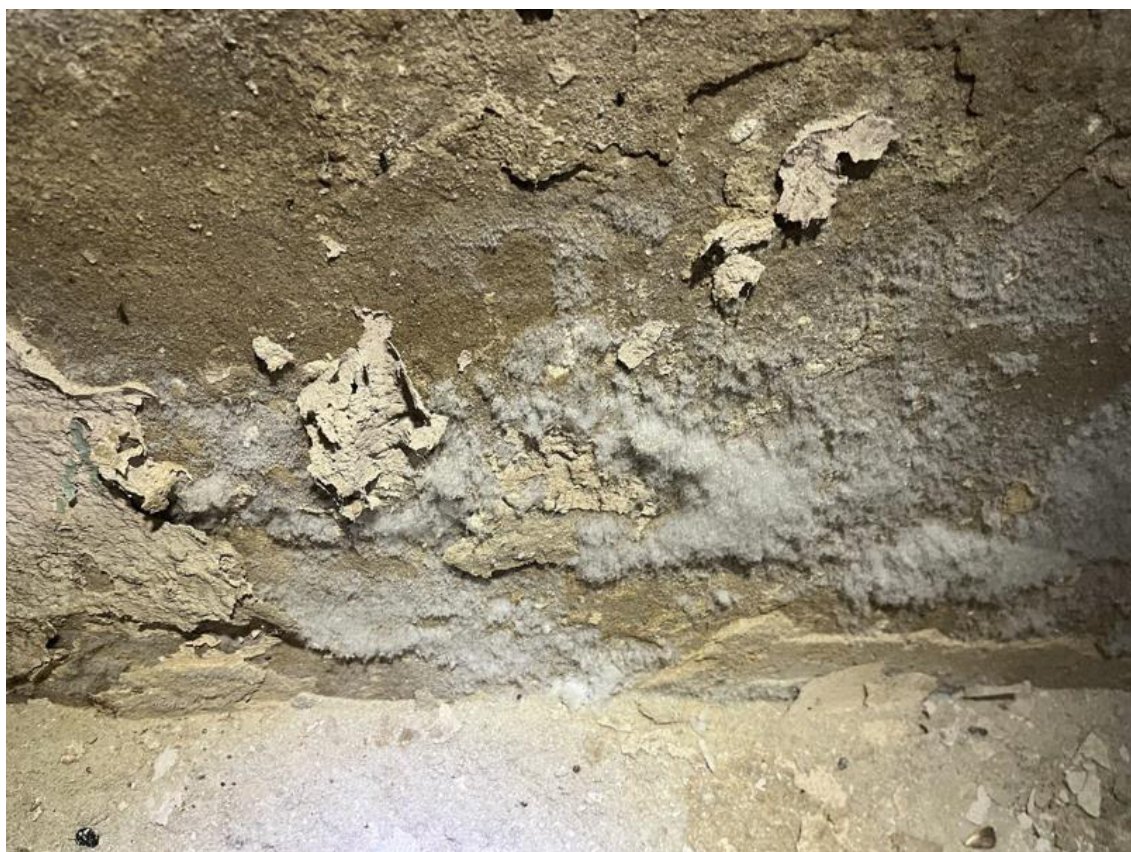
Fot. 47. Wysolenie na ścianach w pomieszczeniu w osiach C-D/1-2 w piwnicy, część A budynku.

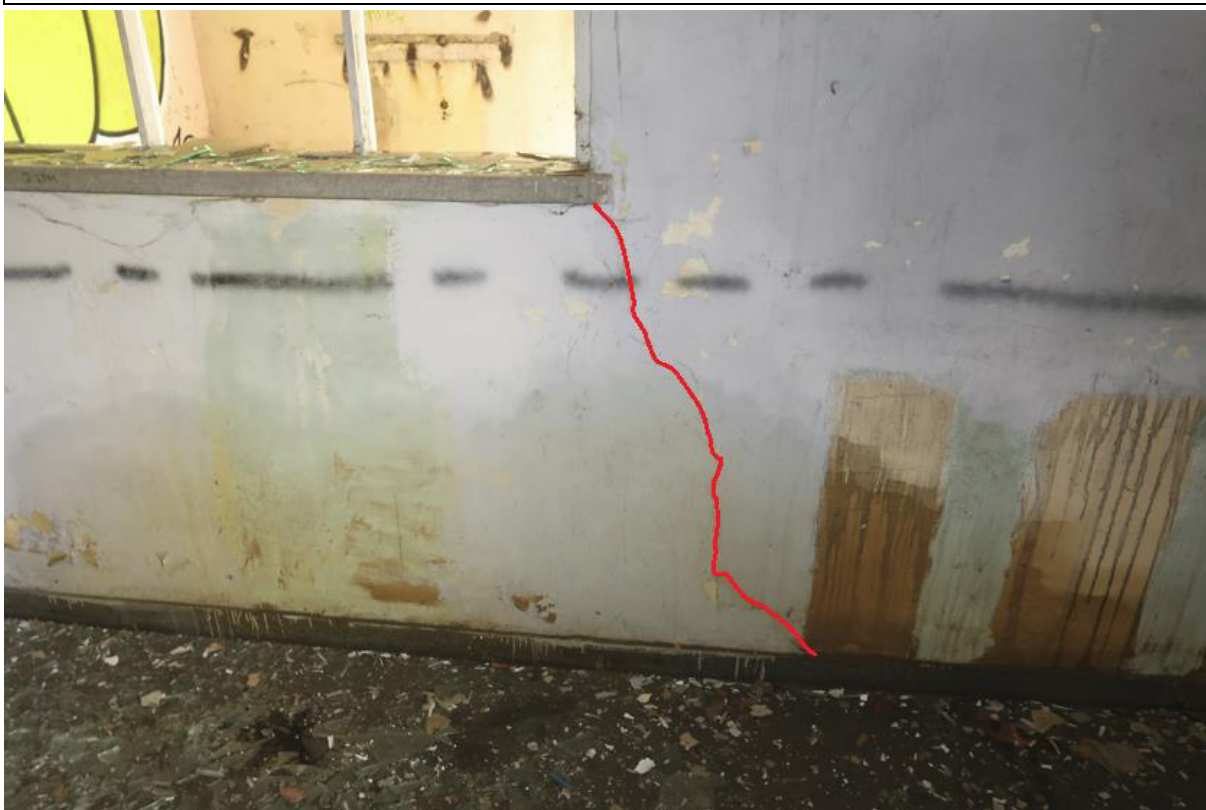
Fot. 48. Zarysowanie skośne ściany w pomieszczeniu w osiach B-C/10-11 na parterze, część A budynku.

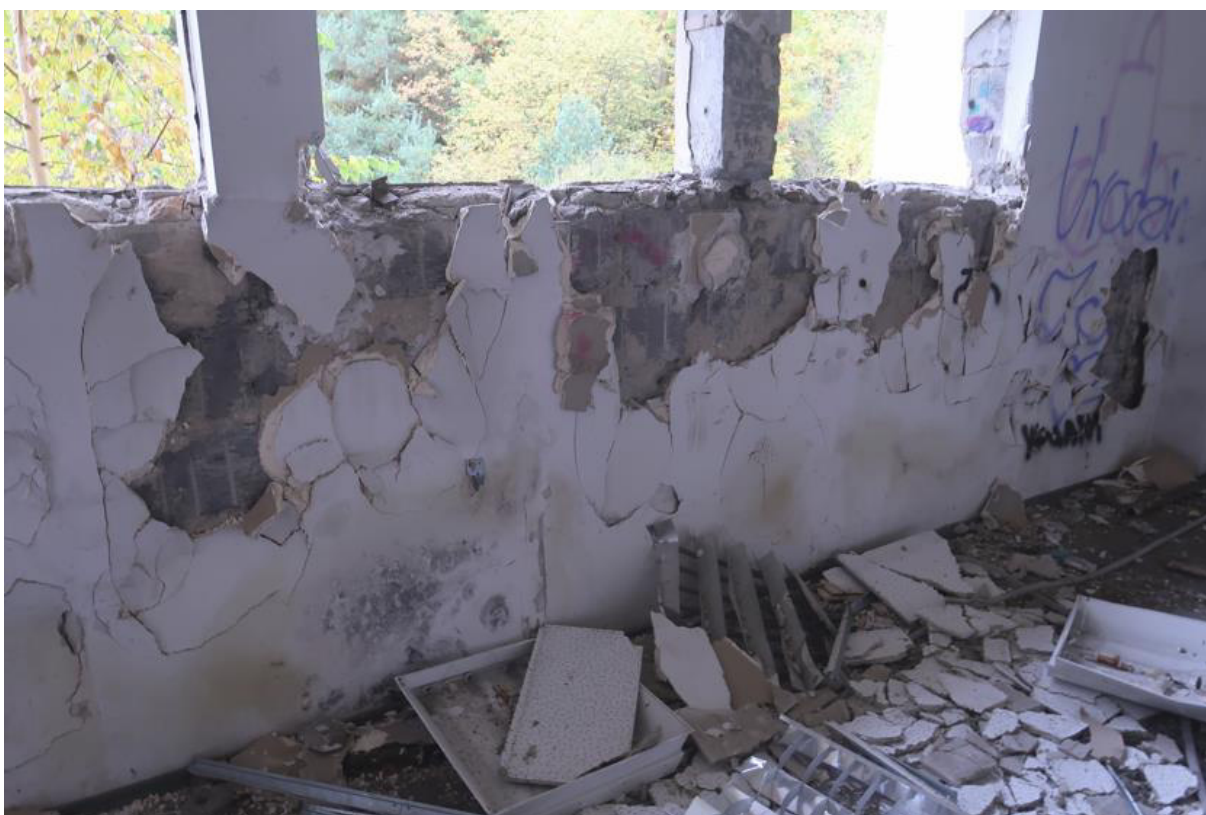
Fot. 49. Odparzony tynk na ścianie podokiennej w pomieszczeniu w osiach A'/15-16 na parterze. Powyżej w filarkach międzyokiennej stwierdzono ubytki bloczków z betonu komórkowego, część B budynku.

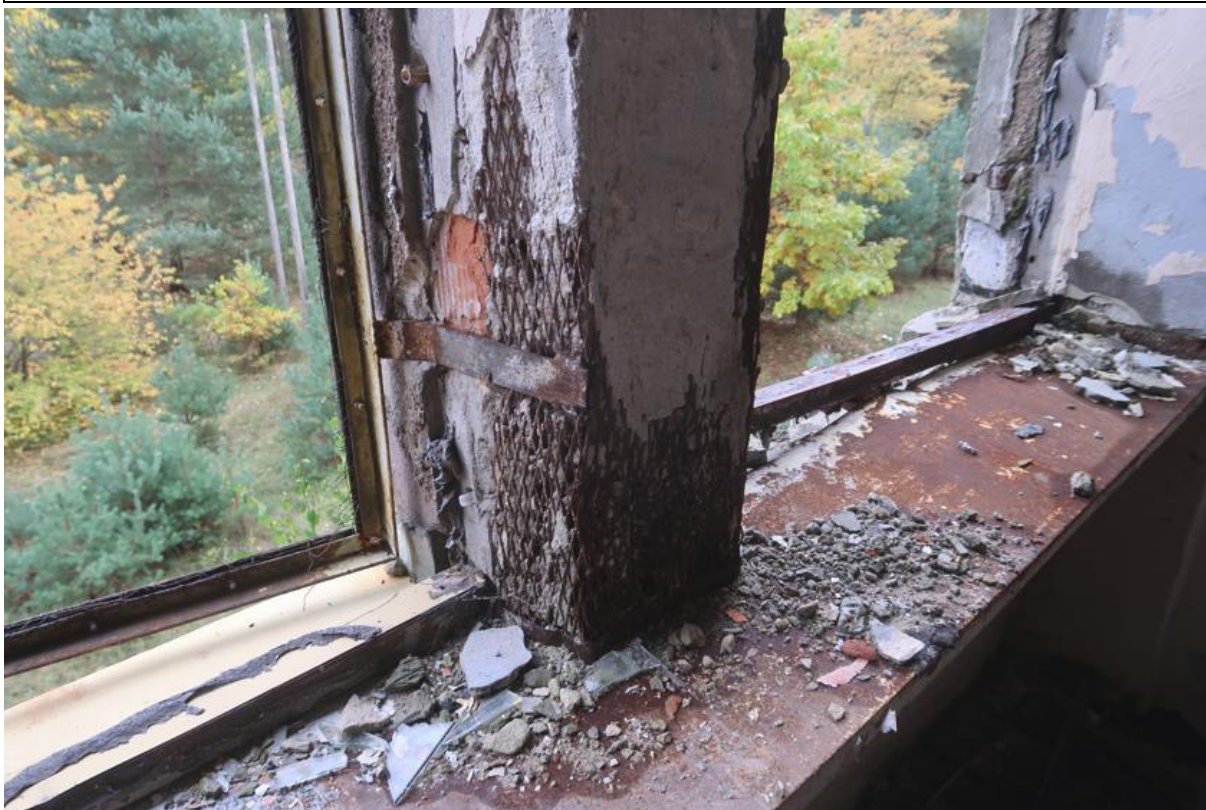
Fot. 50. Odparzony tynk na filarku międzyokiennym w pomieszczeniu w osiach F'/15-16 na I piętrze, część B budynku. Widoczny tynk wykonany na siatce stalowej cięto-ciągnionej.

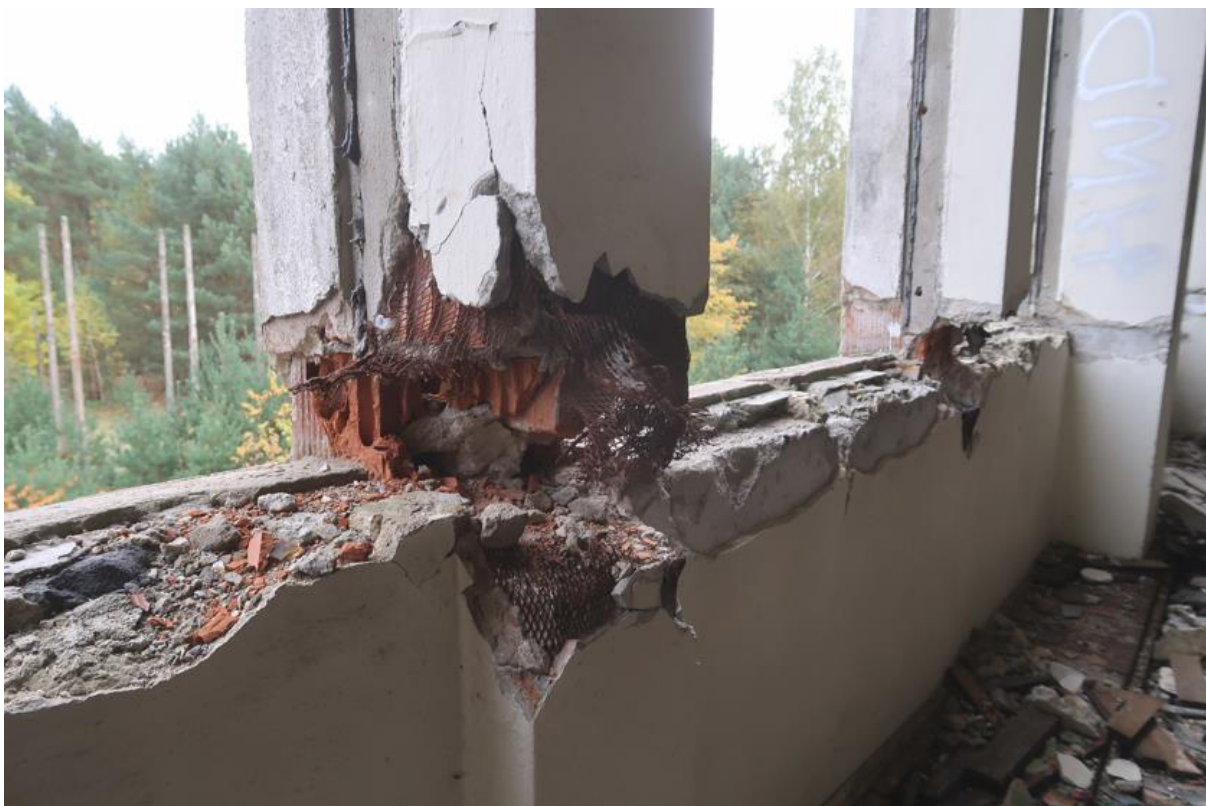
Fot. 51. Ubytki pustaków kratowych w filarkach międzyokiennych w pomieszczeniu w osiach F'/16-18 na I piętrze, część B budynku. Widoczny tynk wykonany na siatce stalowej cięto-ciągnionej.

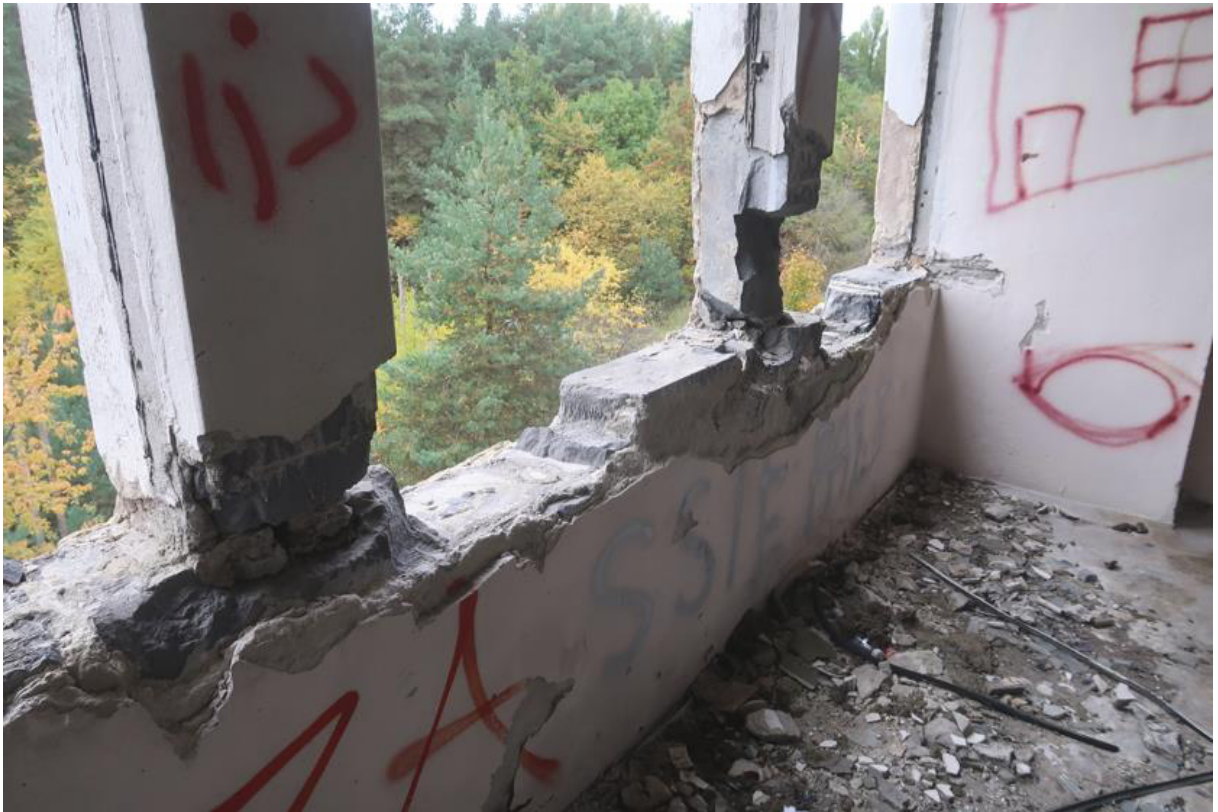
Fot. 52. Ubytki bloczków z betonu komórkowego w filarkach międzyokiennych w pomieszczeniu w osiach F'/20-21 na II piętrze, część B budynku.

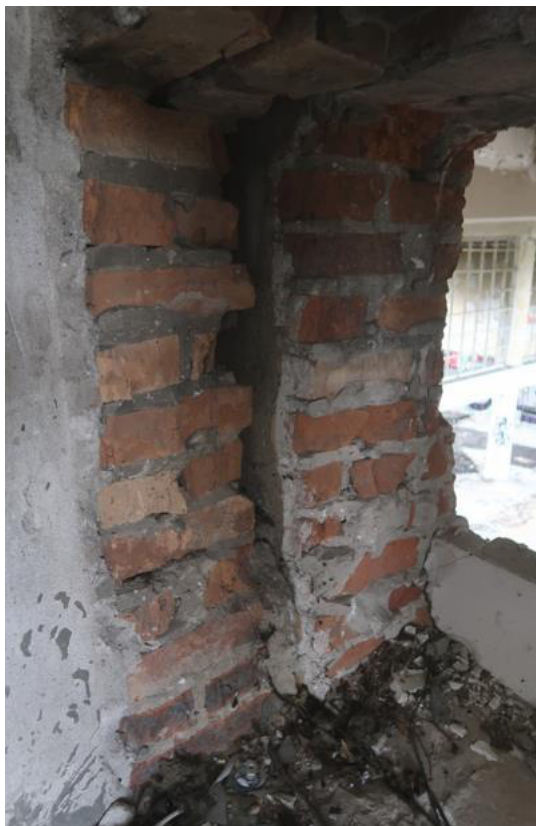
Fot. 53. Części A i B budynku są od siebie oddylatowane i posiadają oddzielne ściany szczytowe. Ściana części A jest otynkowana, co świadczy o jej wcześniejszym powstaniu. Dylatacja zlokalizowana jest w osiach numerowych 13-14.

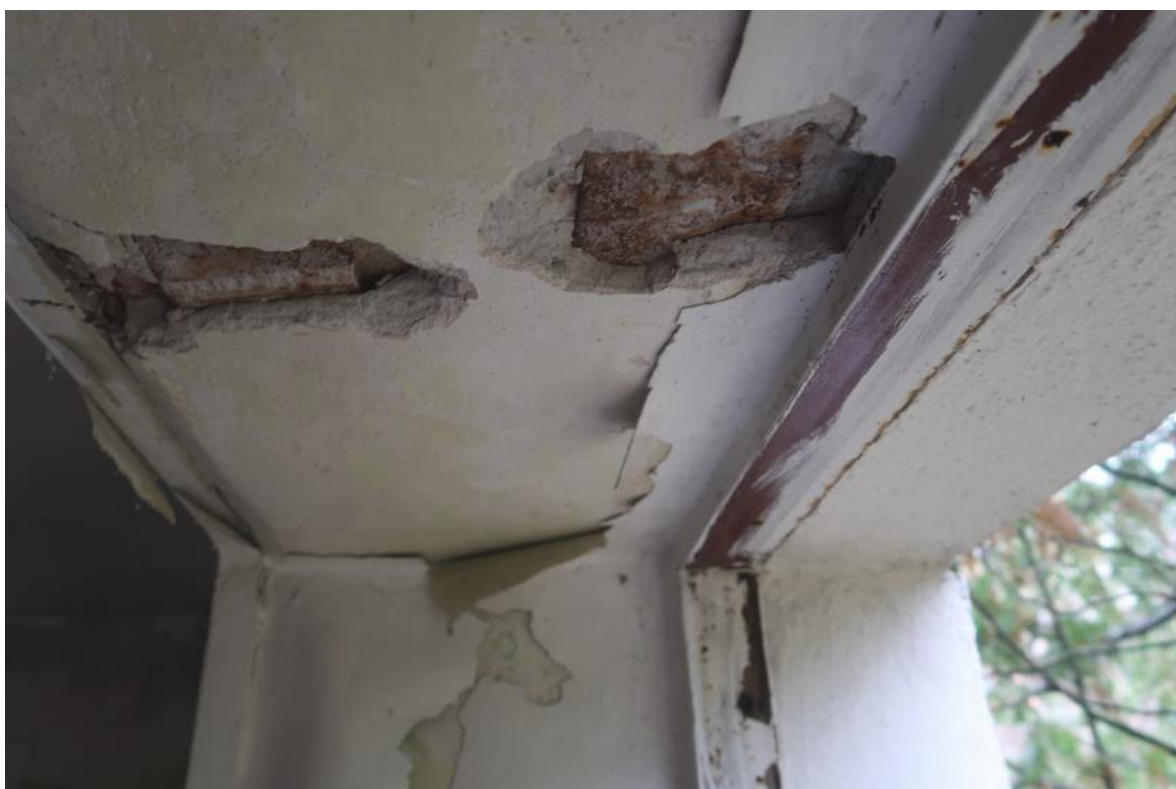
Fot. 54. Odkrywka O.72 nadproża. Stwierdzono nadproże z belek stalowych wykonanych z dwóch dwuteowników IPN200, skorodowanych powierzchniowo. Przestrzeń pomiędzy belkami wypełniona jest cegłą. Tynk c-w gr. 3,0cm.

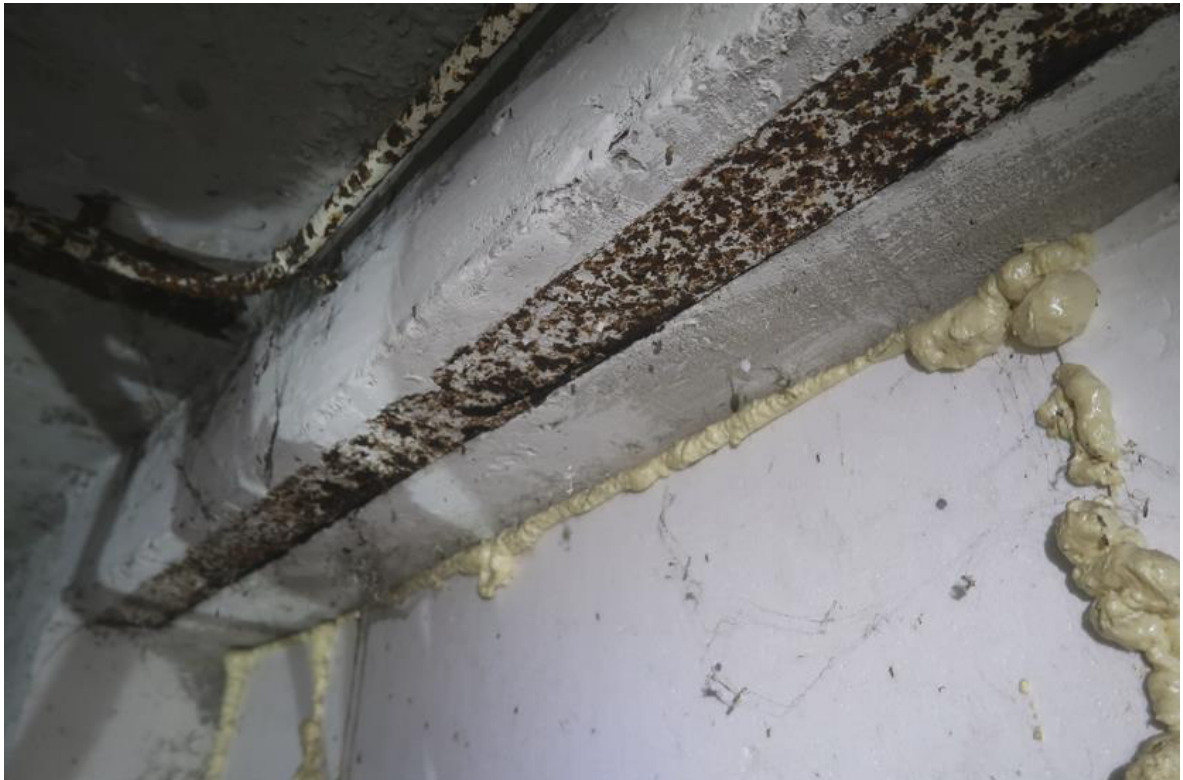
Fot. 55. Odkrywka O.75 nadproża. Stwierdzono nadproże z belek stalowych wykonanych z dwuteowników IPN180, skorodowanych powierzchniowo. Przestrzeń pomiędzy belkami wypełniona jest cegłą.

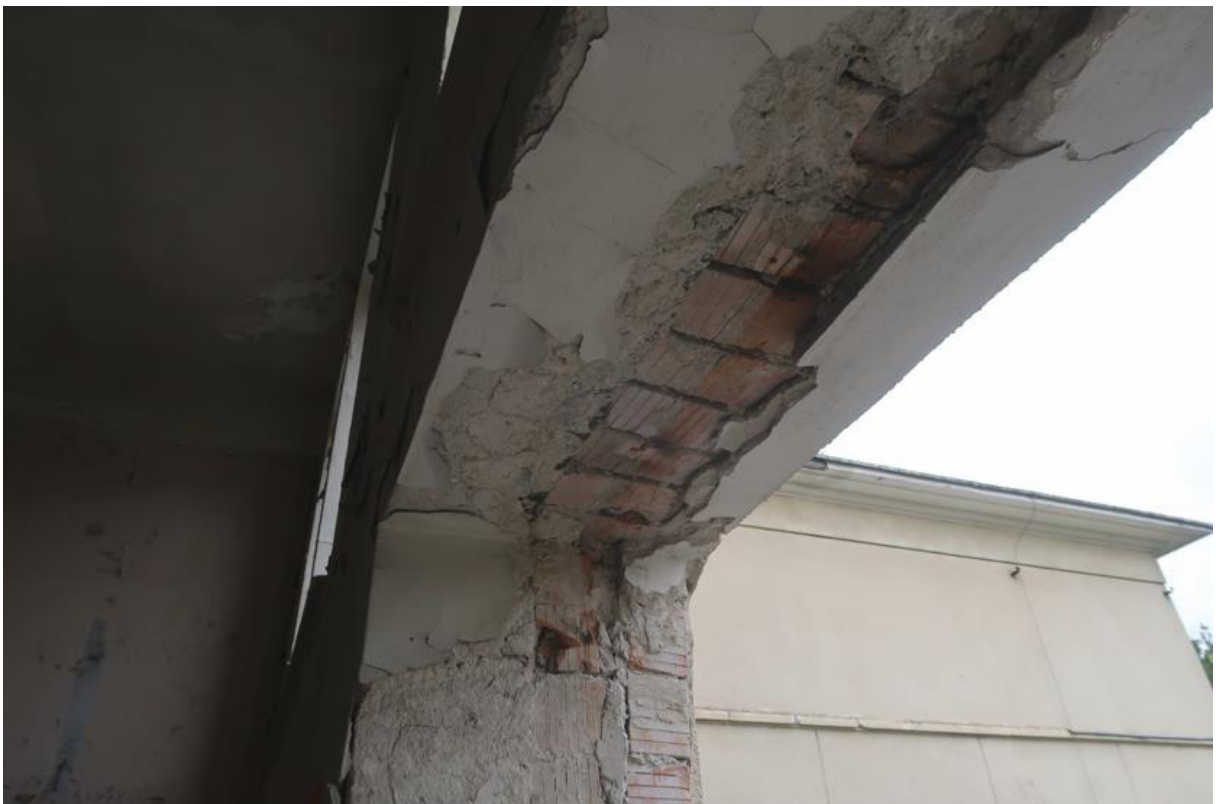
Fot. 56. Odparzony tynk na spodzie nadproża w osiach D/2-6 na I piętrze. Widoczne nadproże płaskie z pustaków kratowych.

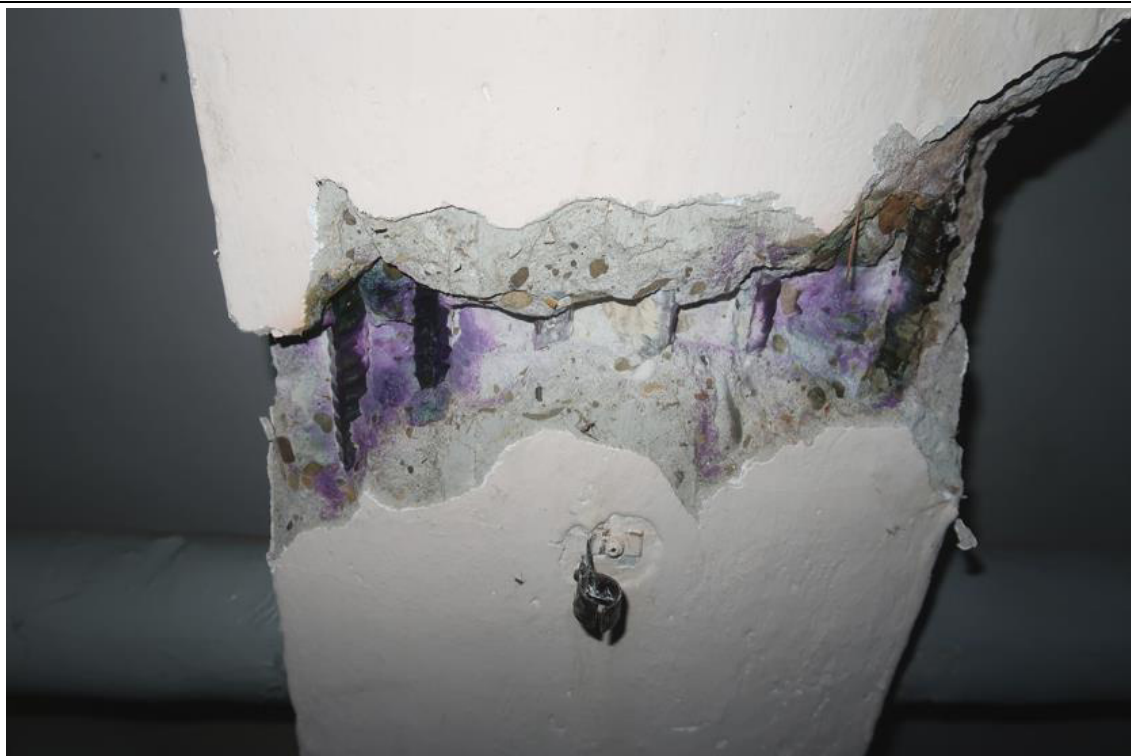
Fot. 57. Odkrywka O.17 podciagu. W odkrywce stwierdzono podciąg żelbetowy o przekroju 36,0x55,0cm (pomiar z tynkiem gr. 1,0cm, do spodu płyty stropowej), zbrojony podłużnie dołem prętami żebrowanymi 6#20. Otulina zbrojenia wynosi 20mm. Występuje karbonatyzacja betonu w warstwie otuliny zbrojenia.

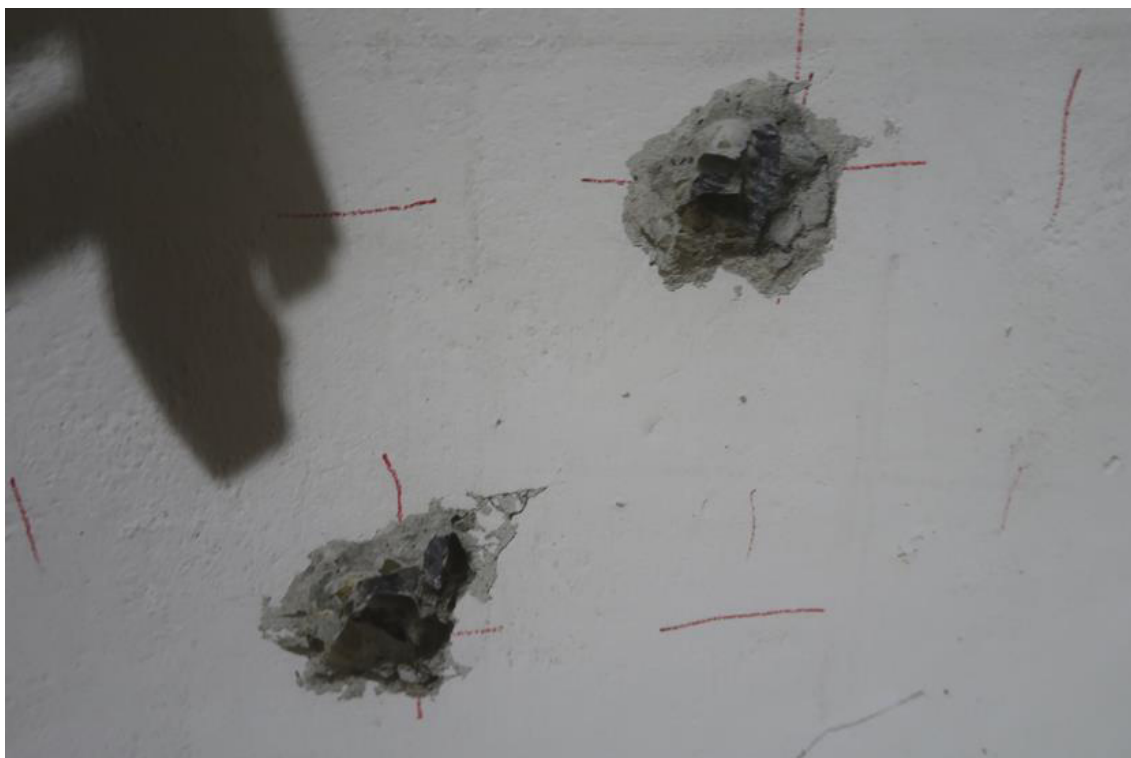
Fot. 58. Odkrywka O.18 stropu. W odkrywce stwierdzono płytę żelbetową gr. 18,0cm zbrojoną dołem prętami żebrowanymi #10 i #16 (naprzemiennie) w rozstawie co 14÷18cm. Kierunek zbrojenia głównego prostopadły do ram żelbetowych. Zbrojenie rozdzielcze z prętów #10 co 20,0cm. Otulina zbrojenia wynosi 10mm.

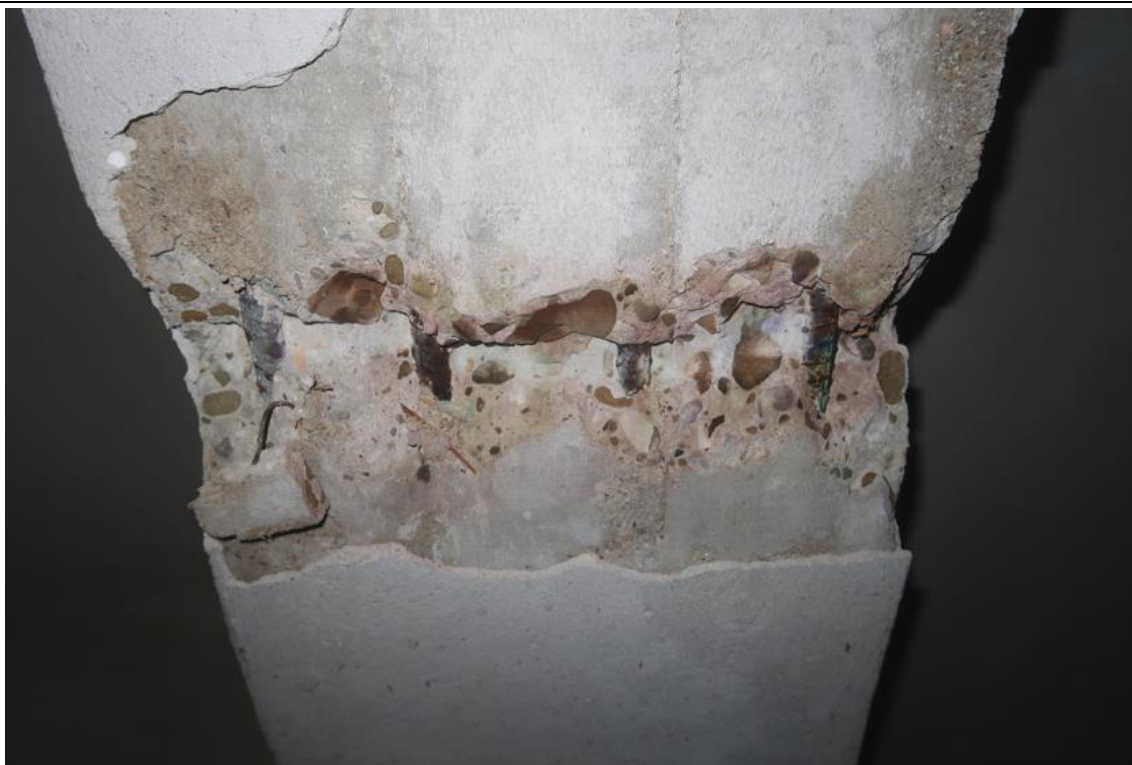
Fot. 59. Odkrywka O.20 podciagu. W odkrywce stwierdzono podciąg żelbetonowy o przekroju 41,0x54,0cm (pomiar z tynkiem gr. 1,0cm, do spodu płyty stropowej), zbrojony podłużnie dołem prętami żebrowanymi 4#20. Otulina zbrojenia wynosi 20mm. Występuje karbonatyzacja betonu.

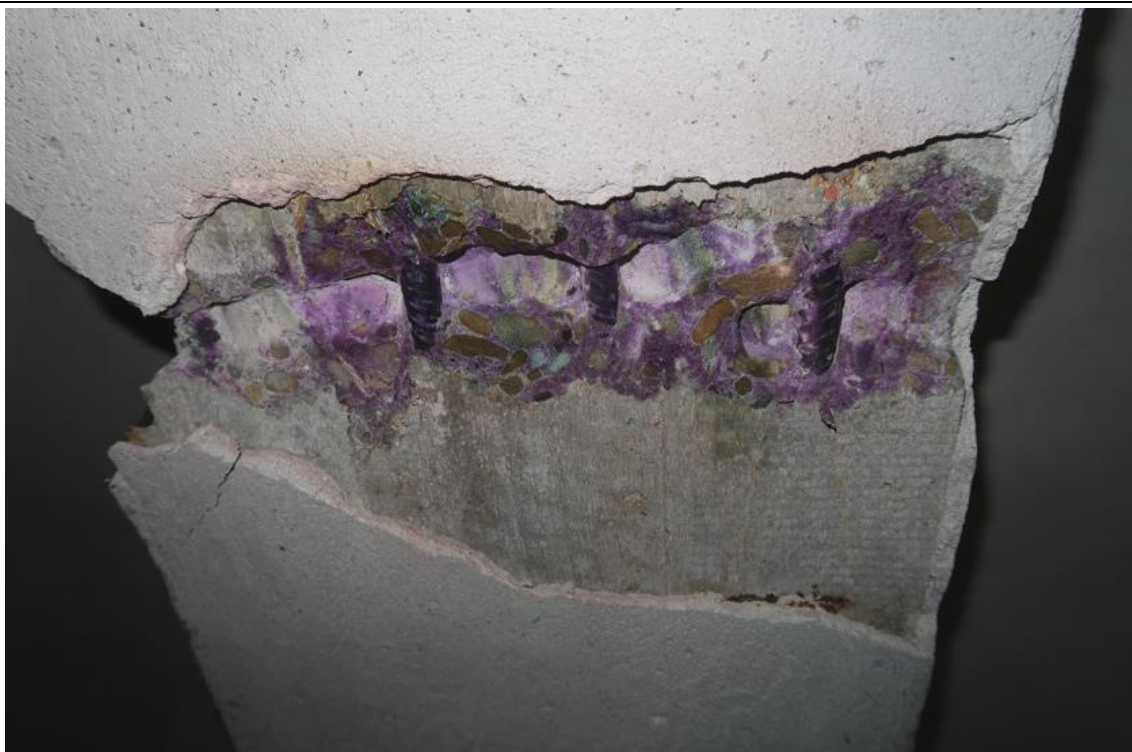
Fot. 61. Odkrywka O.23 podciagu. W odkrywce stwierdzono podciąg żelbetowy o przekroju 36,0x27,0cm (pomiar z tynkiem gr. 1,0cm, do spodu płyty stropowej), zbrojony podłużnie dołem prętami żebrowanymi 4#14. Otulina zbrojenia wynosi 10mm. Występuje karbonatyzacja betonu w warstwie otuliny zbrojenia.

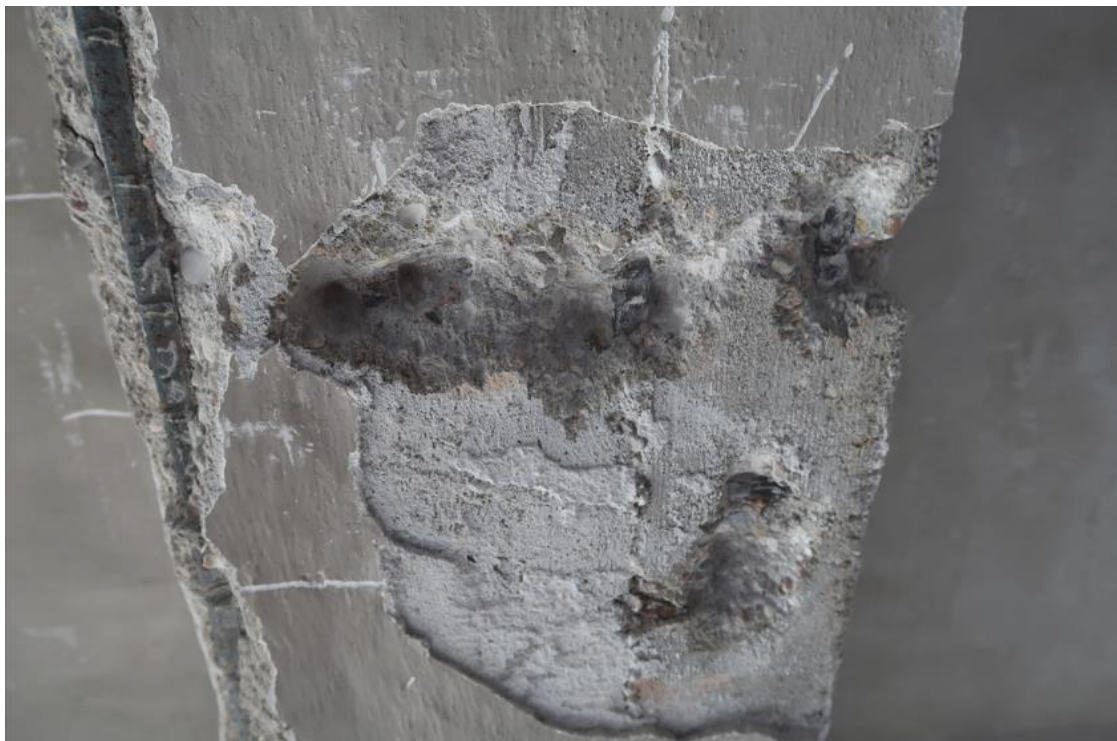
Fot. 62. Odkrywka O.28 podciagu. W odkrywce stwierdzono podciąg żelbetowy o przekroju 40,0x57,0cm (pomiar z tynkiem gr. 1,0cm, do spodu płyty stropowej), zbrojony dołem prętami grzebieniowymi 4#18x18 (nr 26 wg [21]). Strzemiona  $\varnothing 8$ . Otulina zbrojenia wynosi 20mm. Beton jest niskiej jakości, słabo zagęszczony (z kawernami). Występuje karbonatyzacja betonu.

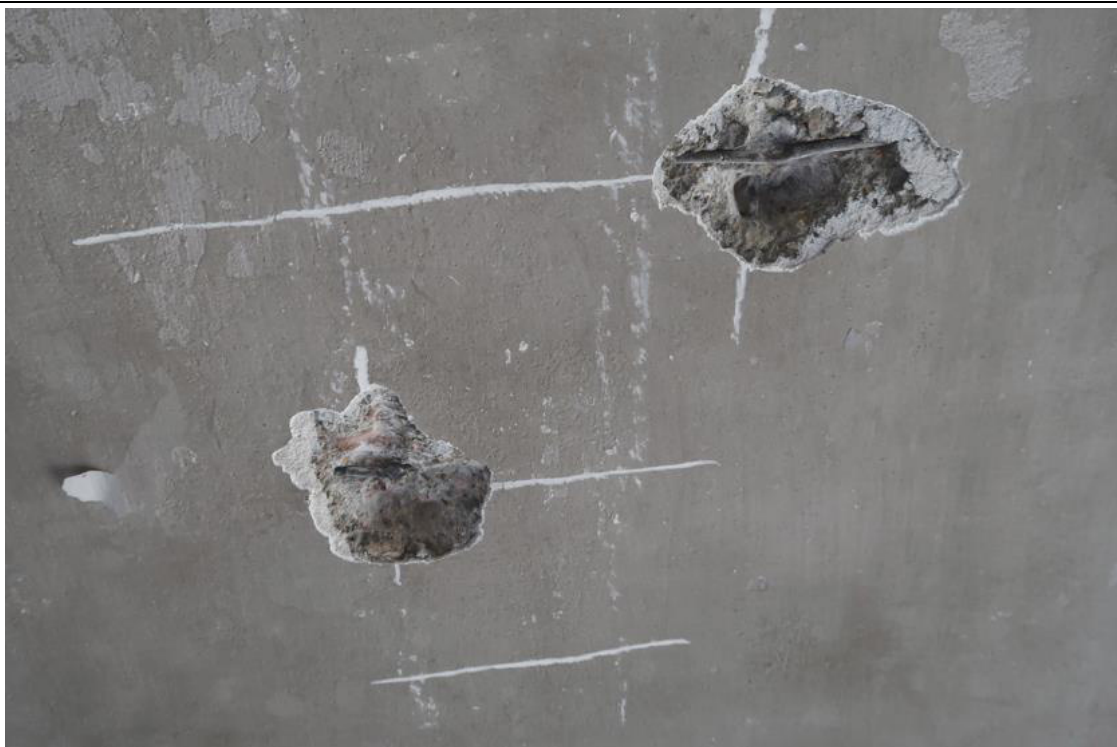
Fot. 63. Odkrywka O.29 stropu. W odkrywce stwierdzono płytę żelbetową gr. 5,0cm zbrojoną dołem prętami gładkimi  $\varnothing 6$  w rozstawie co 15,0÷16,0cm. Kierunek zbrojenia głównego prostopadły do żeber stropowych. Zbrojenie rozdzielcze z prętów  $\varnothing 6$  co 22,0÷27,0cm. Otulina zbrojenia wynosi 10mm. Beton jest niskiej jakości. Występuje karbonatyzacja betonu na gł. 2,0cm. Na płycie jest zlokalizowany stropodach wentylowany, z pustką powietrzną w miejscu odkrywki o wysokości ok.70,0cm.

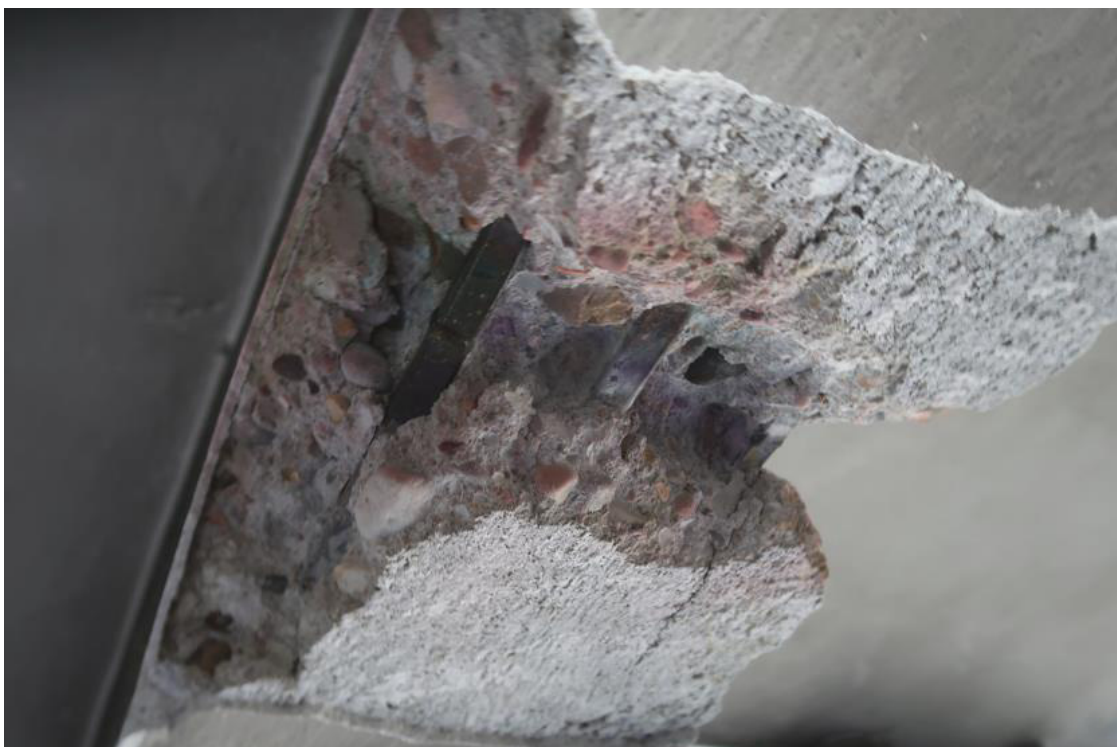
Fot. 64. Odkrywka O.30 żebra. W odkrywce stwierdzono żebro żelbetowe o przekroju 20,0x30,0cm (pomiar z tynkiem gr. 1,0cm, do spodu płyty stropowej), zbrojone podłużnie dołem prętami grzebieniowymi 3#12x12 (nr 18 wg [21]). Otulina zbrojenia wynosi 25mm. Beton jest niskiej jakości, słabo zagęszczony (z kawernami). Występuje karbonatyzacja betonu na gł. 4,0cm.
