**BUDYNEK GŁÓWNY**  
ZLOKALIZOWANY PRZY UL. UROCZA 1  
05-552 WARSZAWIANKA,  
DZ. NR 5/3 OBR. 0027

**EKSPERTYZA KONSTRUKCYJNA**  
OBIEKTÓW ZLOKALIZOWANYCH NA TERENIE  
NADLEŚNICTWA CHOJNÓW, W MIEJSCOWOŚCI  
WARSZAWIANKA

Warszawa, listopad 2023 r.

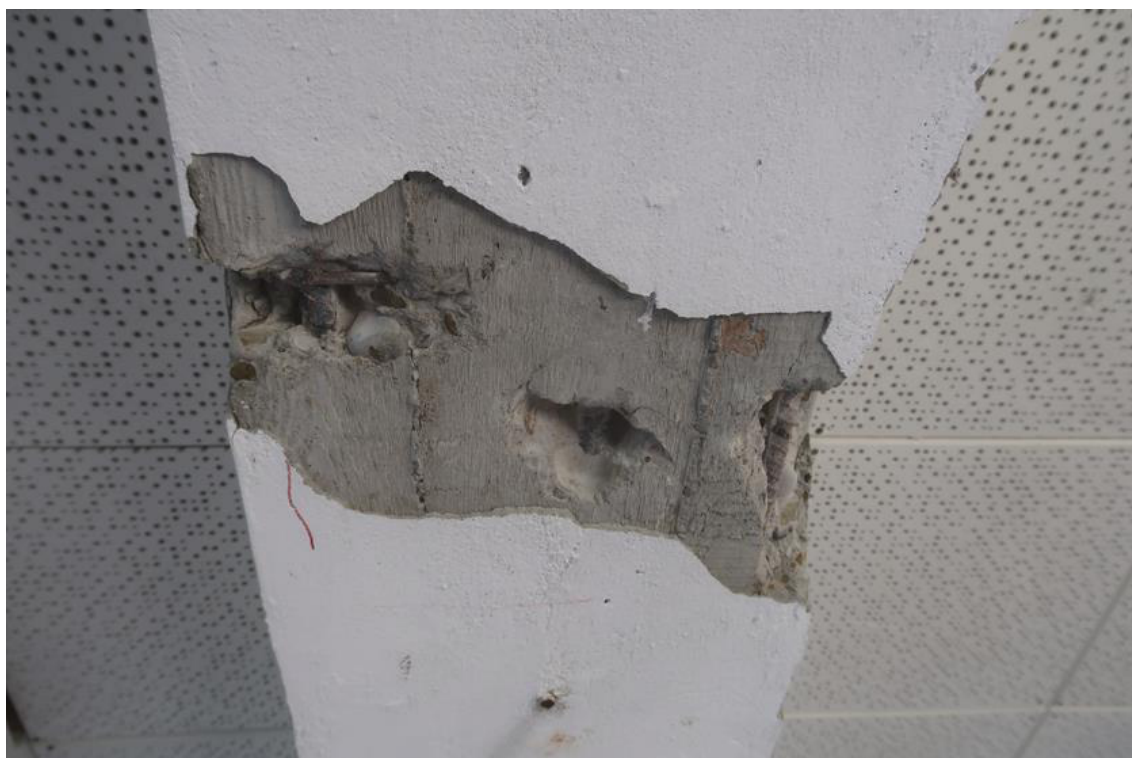
Fot. 66. Odkrywka O.39 podciągu. W odkrywce stwierdzono podciąg żelbetowy o przekroju 37,0x52,0cm (pomiar z tynkiem gr. 1,0cm, do spodu płyty stropowej), zbrojony podłużnie dołem prętami żebrowanymi 3#20. Strzemiona  $\varnothing 6$ . Otulina zbrojenia wynosi 15÷20mm. Występuje karbonatyzacja betonu na gł. 3,0cm.

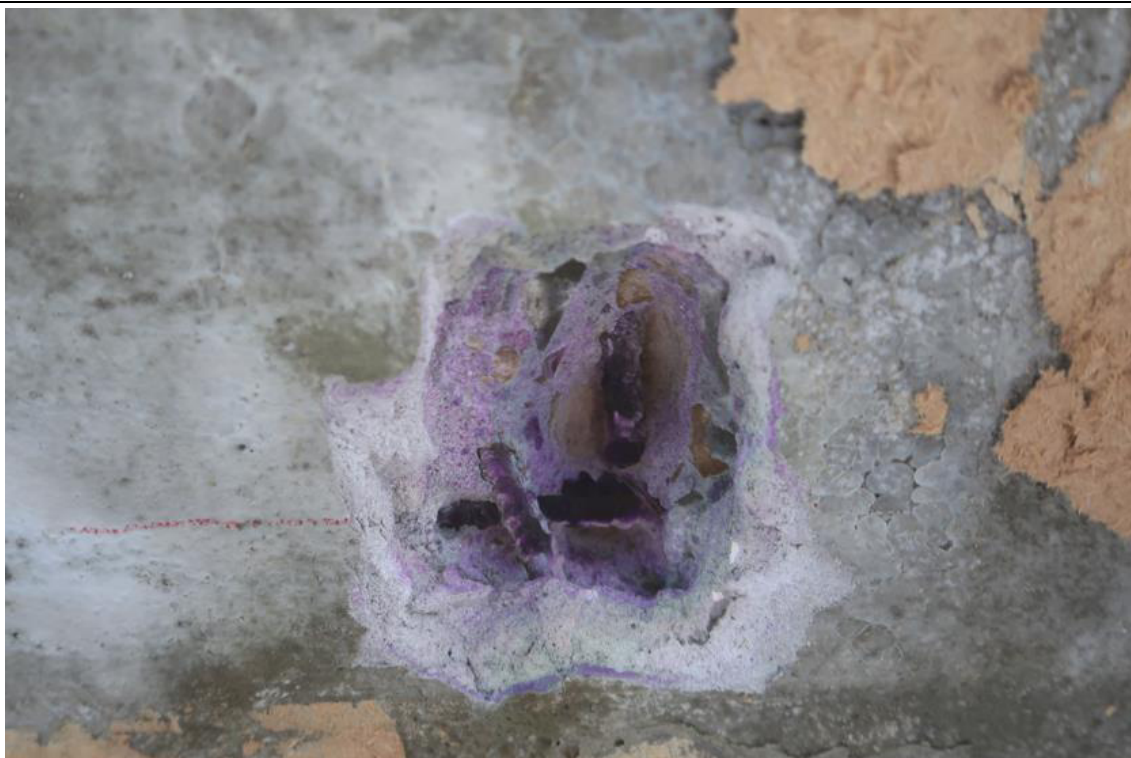
Fot. 67. Odkrywka O.40 stropu. W odkrywce stwierdzono płytę żelbetonową zbrojoną dołem prętami żebrowanymi #14 w rozstawie co 25,0÷30,0cm (kierunek zbrojenia prostopadły do elewacji) oraz w drugim kierunku prętami żebrowanymi #10 w rozstawie co 25,0÷30,0cm. Otulina zbrojenia wynosi 30mm. Występuje karbonatyzacja betonu na gł. 2,0cm.

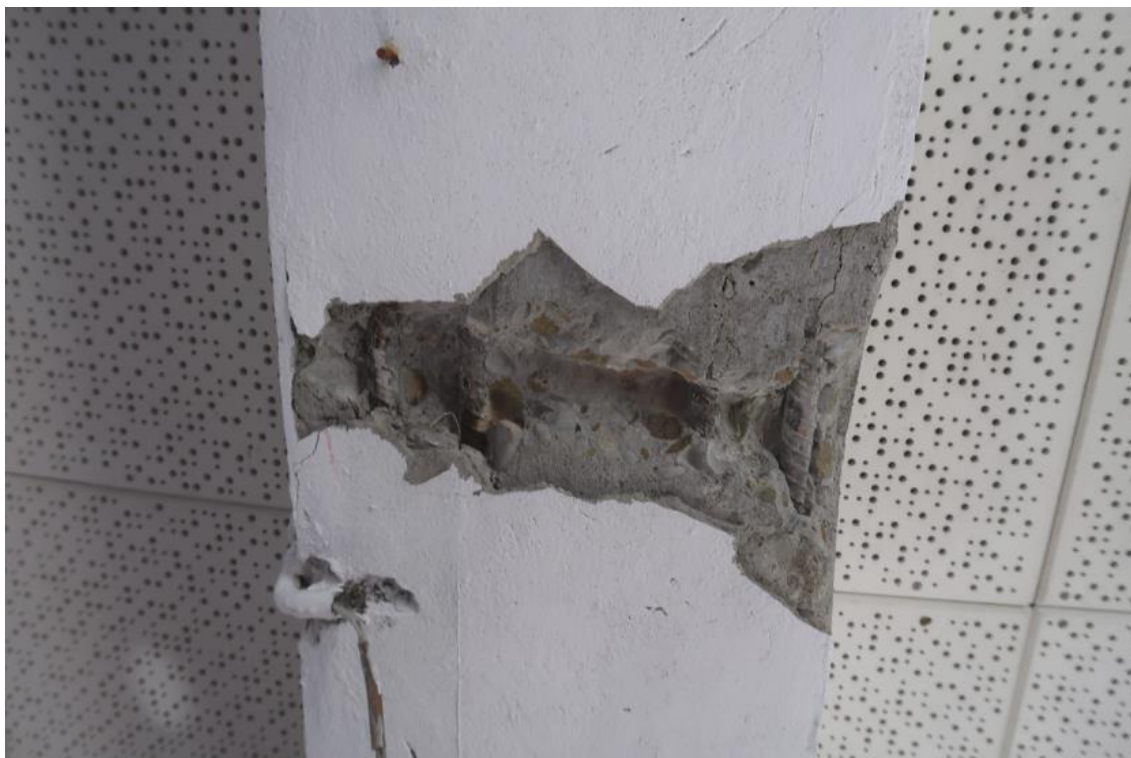
Fot. 68. Odkrywka O.43 podciagu. W odkrywce stwierdzono podciąg żelbetonowy o przekroju 35,0x40,5cm (pomiar z tynkiem gr. 1,0cm, do spodu płyty stropowej), zbrojony podłużnie dołem prętami żebrowanymi 4#18. Otulina zbrojenia wynosi 20mm. Występuje karbonatyzacja betonu.

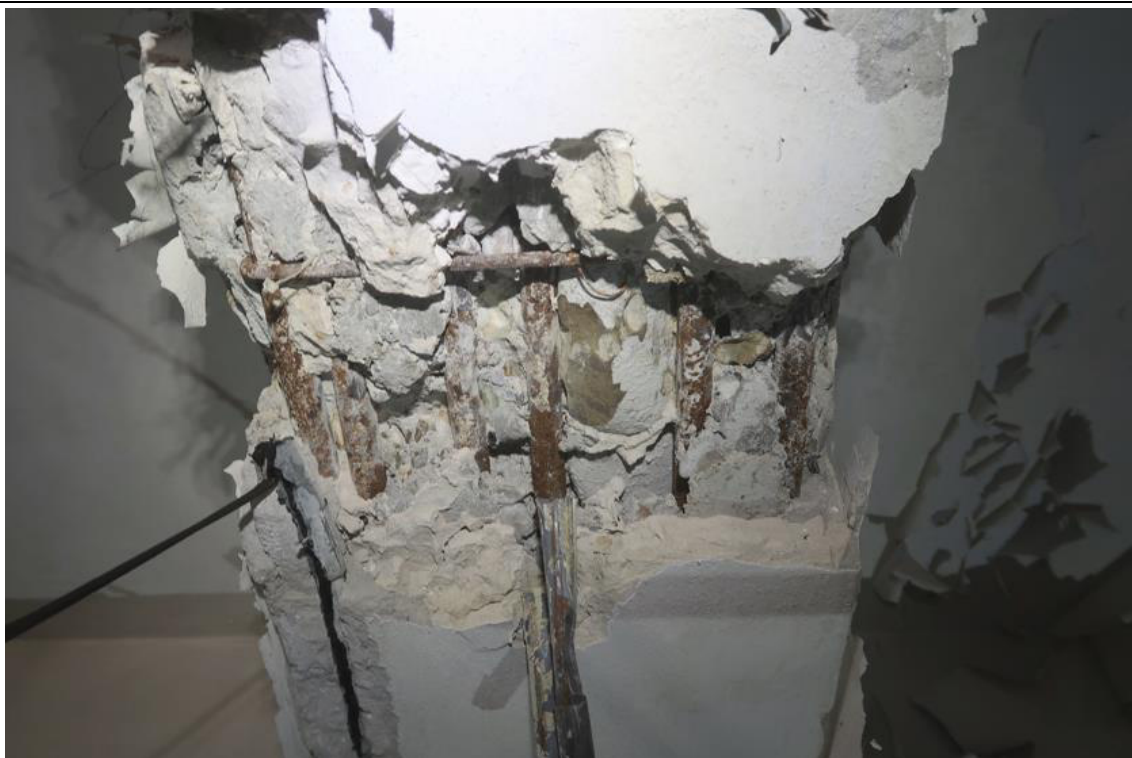
Fot. 69. Odkrywka O.45 podciagu. W odkrywce stwierdzono podciąg żelbetonowy o przekroju 38,0x65,0cm (pomiar z tynkiem gr. 1,0÷3,0cm, do spodu płyty stropowej), zbrojony podłużnie dołem prętami gładkimi 6Ø22. Otulina zbrojenia wynosi 10mm. Beton jest niskiej jakości, słabo zagęszczony (kawerny wypełnione tynkiem) Występuje karbonatyzacja betonu.

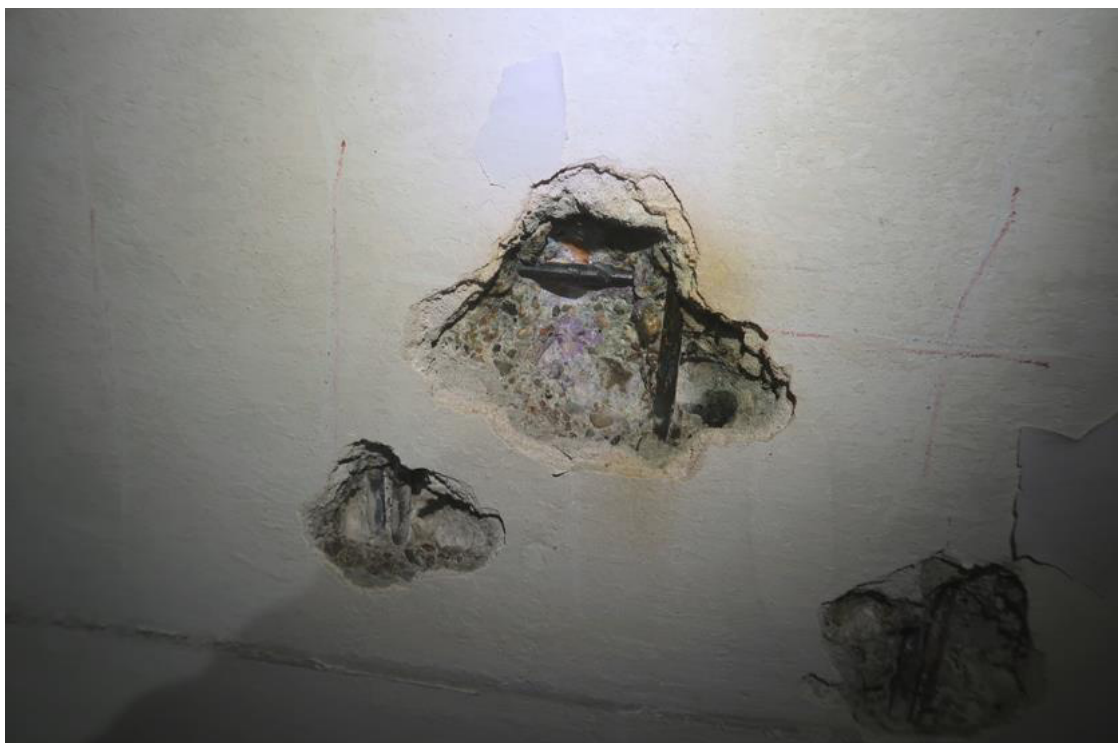
Fot. 70. Odkrywka O.46 stropu. W odkrywce stwierdzono płytę żelbetonową zbrojoną dołem prętami gładkimi Ø8 (co drugi podwójny) w rozstawie co 15,0cm. Kierunek zbrojenia głównego jest prostopadły do żeber stropowych. Zbrojenie rozdzielcze z prętów Ø8 co 30,0cm. Otulina zbrojenia wynosi 10mm. Występuje karbonatyzacja betonu na gł. 2,0cm.

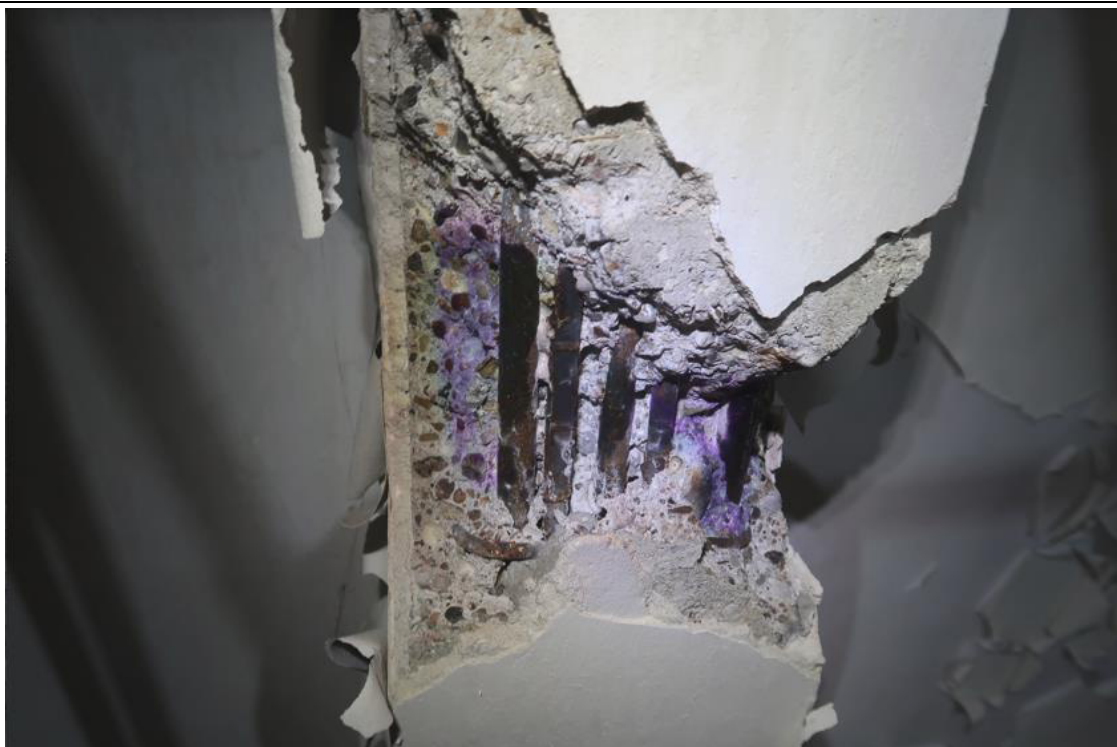
Fot. 71. Odkrywka O.47 żebra. W odkrywce stwierdzono żebro żelbetowe o przekroju 22,0x30,0cm (pomiar z tynkiem gr. 1,0cm, do spodu płyty stropowej), zbrojone podłużnie dołem prętami grzebieniowymi 2#12x12 (nr 18 wg [21]) i gładkimi 2Ø18 oraz 1Ø14. Strzemiona Ø8. Otulina zbrojenia wynosi 35mm. Beton jest niskiej jakości, słabo zagęszczony (z kawernami). Występuje karbonatyzacja betonu na gł. 3,0÷4,0cm.

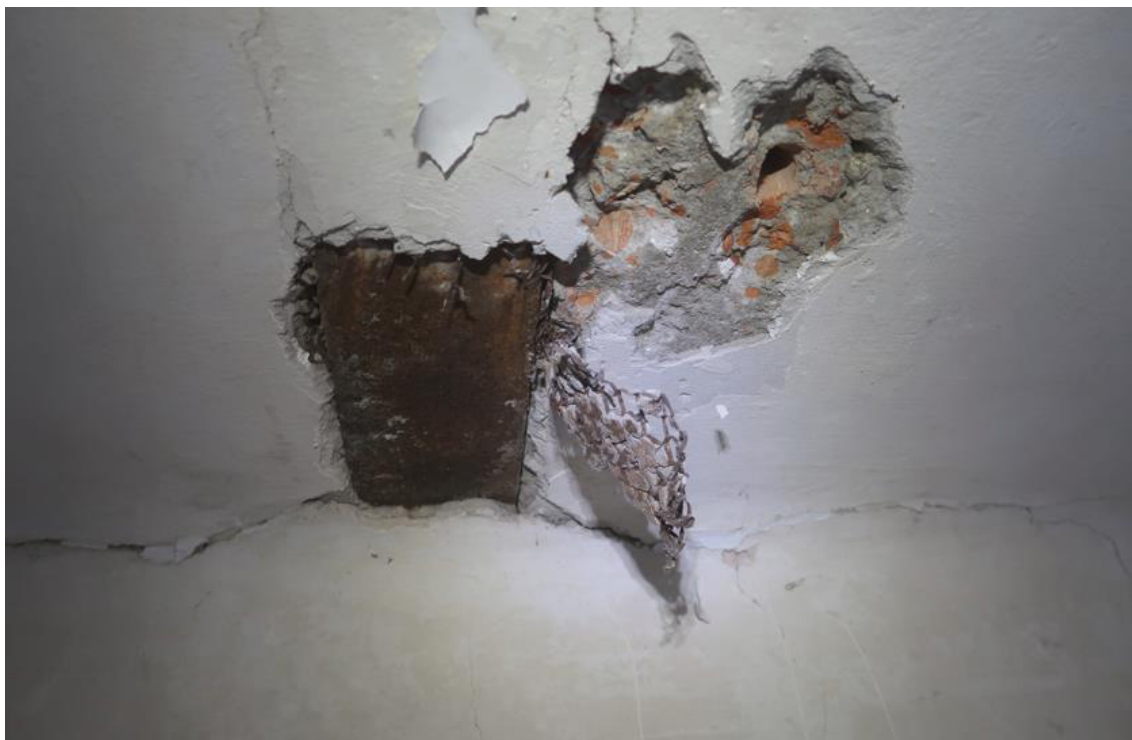
Fot. 72. Odkrywka O.48 stropu Kleina. Stwierdzono płyty z gruzobetonu gr. 8,0÷10,0cm. Tynk c-w gr. 0,5cm na siatce stalowej. Płyty oparte na dolnych półkach belek stalowych wykonanych z dwuteowników IPN320, skorodowanych powierzchniowo. Belki w rozstawie co ok. 190cm.

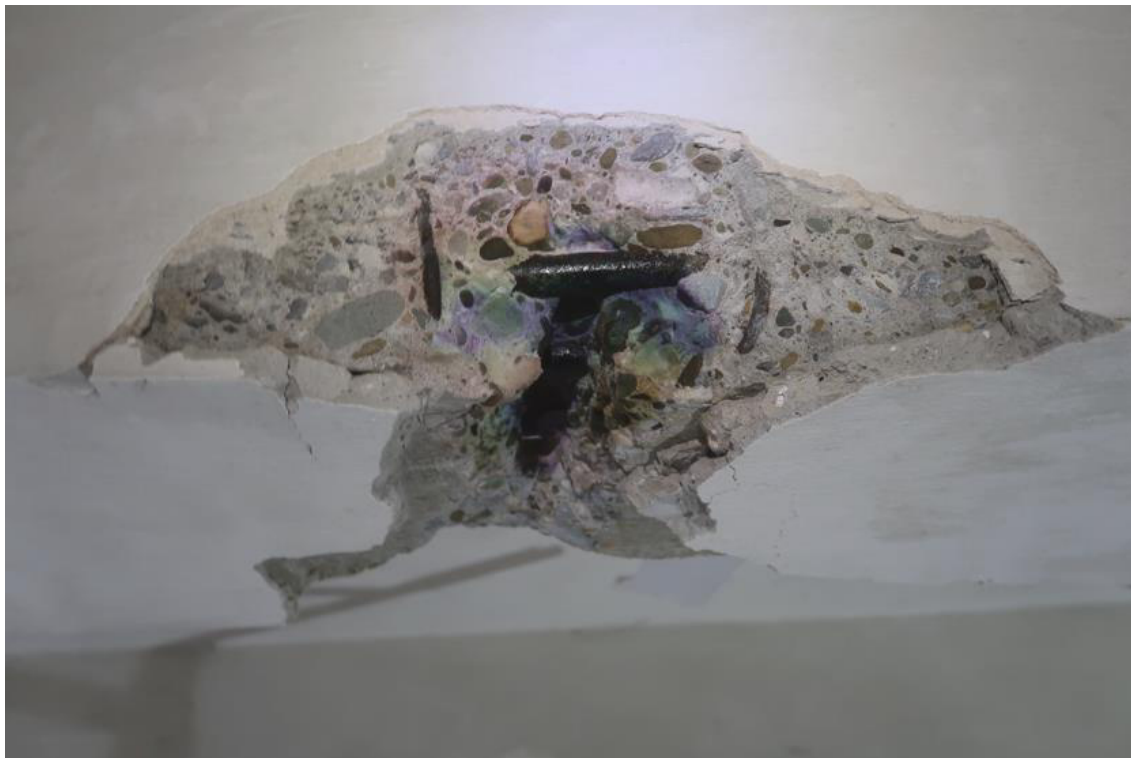
Fot. 73. Odkrywka O.49 żebra. W odkrywce stwierdzono żebro żelbetowe o przekroju 27,0x41,0cm (pomiar z tynkiem gr. 1,0÷2,0cm, do spodu płyty stropowej), zbrojone podłużnie dołem prętami gładkimi 4ø22. Strzemiona ø8. Otulina zbrojenia wynosi 45mm. Występuje karbonatyzacja betonu w warstwie otuliny zbrojenia.

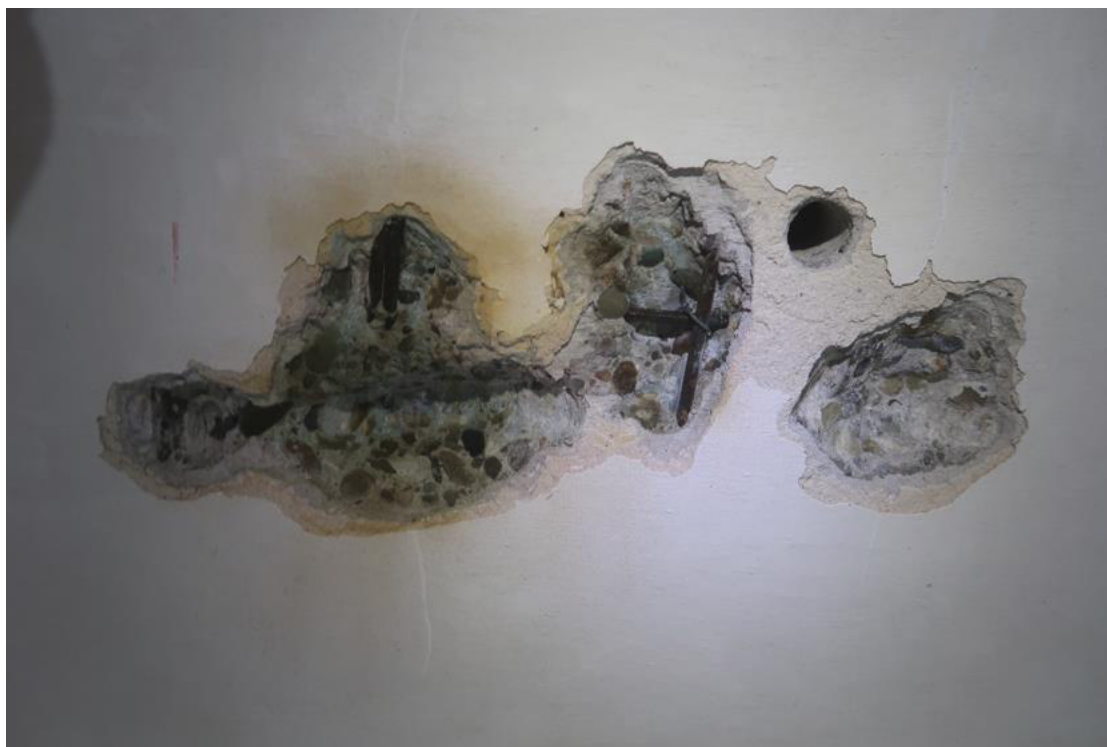
Fot. 74. Odkrywka O.50 stropu. W odkrywce stwierdzono płytę żelbetową gr.10,0cm zbrojoną dołem prętami gładkimi ø6 (co drugi podwójny odginany nad podporą) w rozstawie co 10,0cm. Kierunek zbrojenia głównego jest prostopadły do żeber stropowych. Zbrojenie rozdzielcze z prętów ø6 co 30,0cm. Otulina zbrojenia wynosi 5mm. Tynk c-w gr. 0,5cm. Występuje karbonatyzacja betonu.

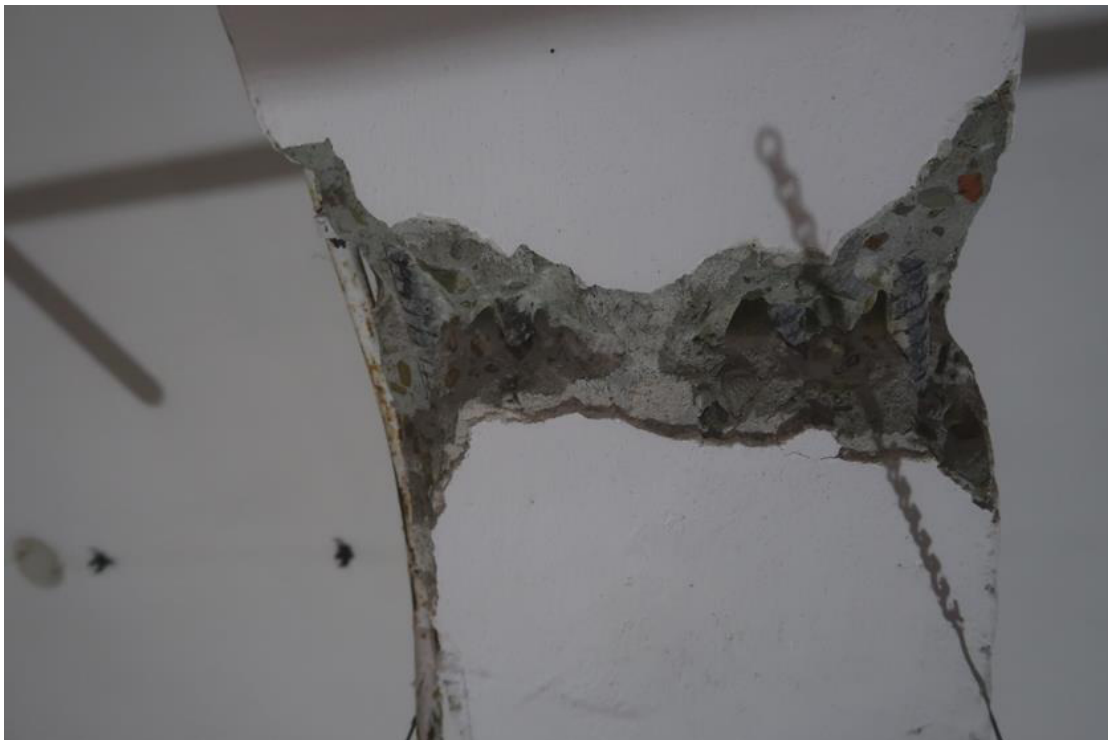
Fot. 75. Odkrywka O.51 podciągu. W odkrywce stwierdzono podciąg żelbetowy o przekroju 36,0x54,0cm (pomiar z tynkiem gr. 0,5÷1,0cm, do spodu płyty stropowej), zbrojony podłużnie dołem prętami żebrowanymi 4#20. Strzemiona  $\varnothing 8$ . Otulina zbrojenia wynosi 20mm. Beton jest niskiej jakości, słabo zagęszczony (kawerny wypełnione tynkiem) Występuje karbonatyzacja betonu w warstwie otuliny zbrojenia.

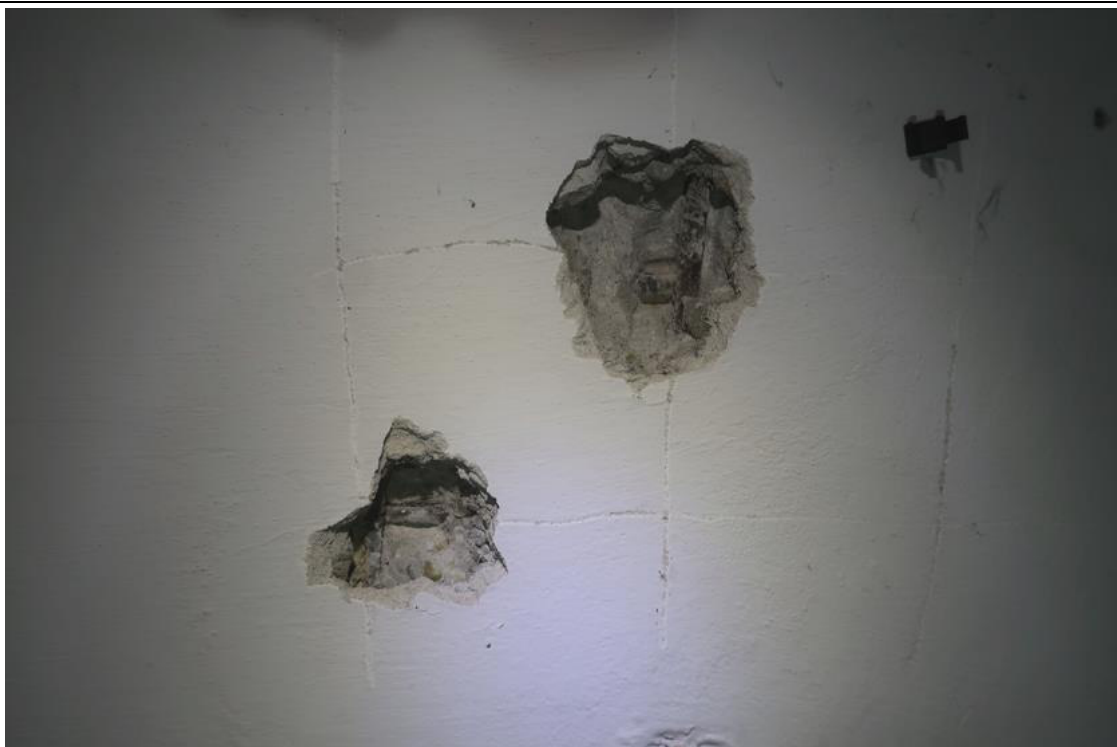
Fot. 77. Odkrywka O.53 stropu. W odkrywce stwierdzono płytę żelbetonową zbrojoną dołem prętami żebrowanymi #10 i #16 w rozstawie co 18,0÷20,0cm (naprzemiennie, kierunek zbrojenia prostopadły do elewacji) oraz w drugim kierunku prętami żebrowanymi #10 i #16 w rozstawie co 15,0÷16,0cm. (naprzemiennie). Otulina zbrojenia wynosi 20mm. Tynk c-w gr. 1,0cm. Występuje karbonatyzacja betonu w warstwie otuliny zbrojenia.

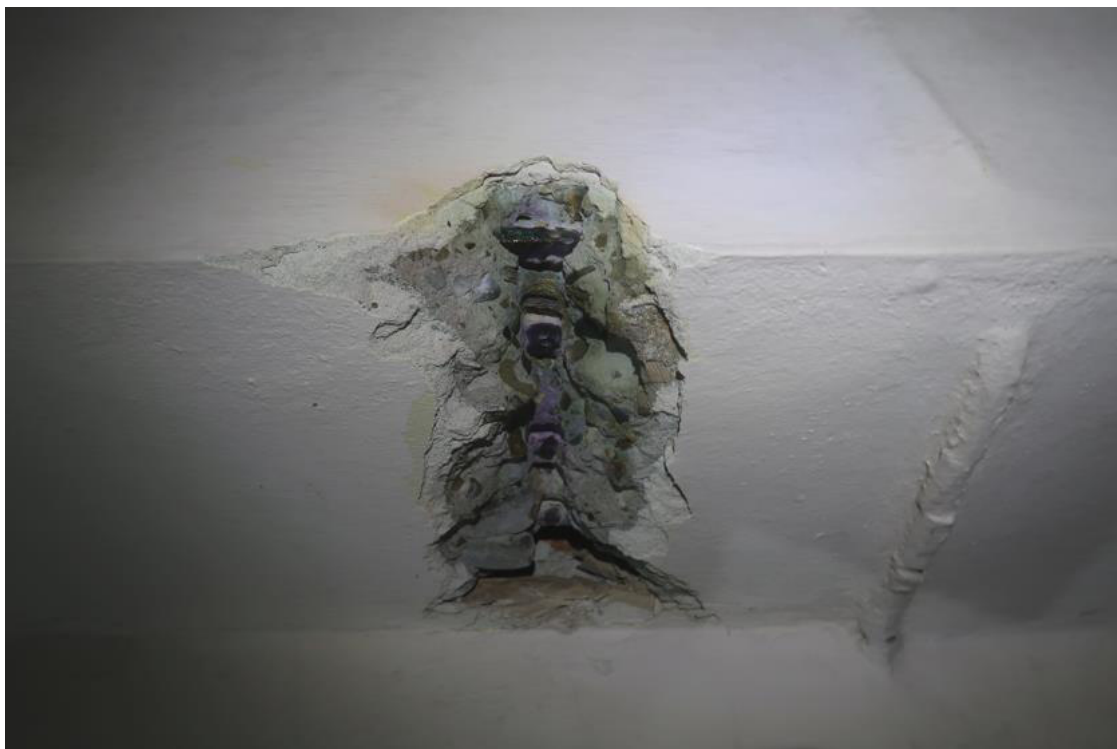
Fot. 78. Odkrywka O.54 podciagu. W odkrywce stwierdzono podciąg żelbetonowy o przekroju 38,0x38,0cm (pomiar z tynkiem gr. 1,0cm, do spodu płyty stropowej), zbrojony podłużnie dołem prętami żebrowanymi 4#18. Otulina zbrojenia wynosi 40mm. Beton jest niskiej jakości z kruszywem o dużej frakcji. Występuje karbonatyzacja betonu w warstwie otuliny zbrojenia.

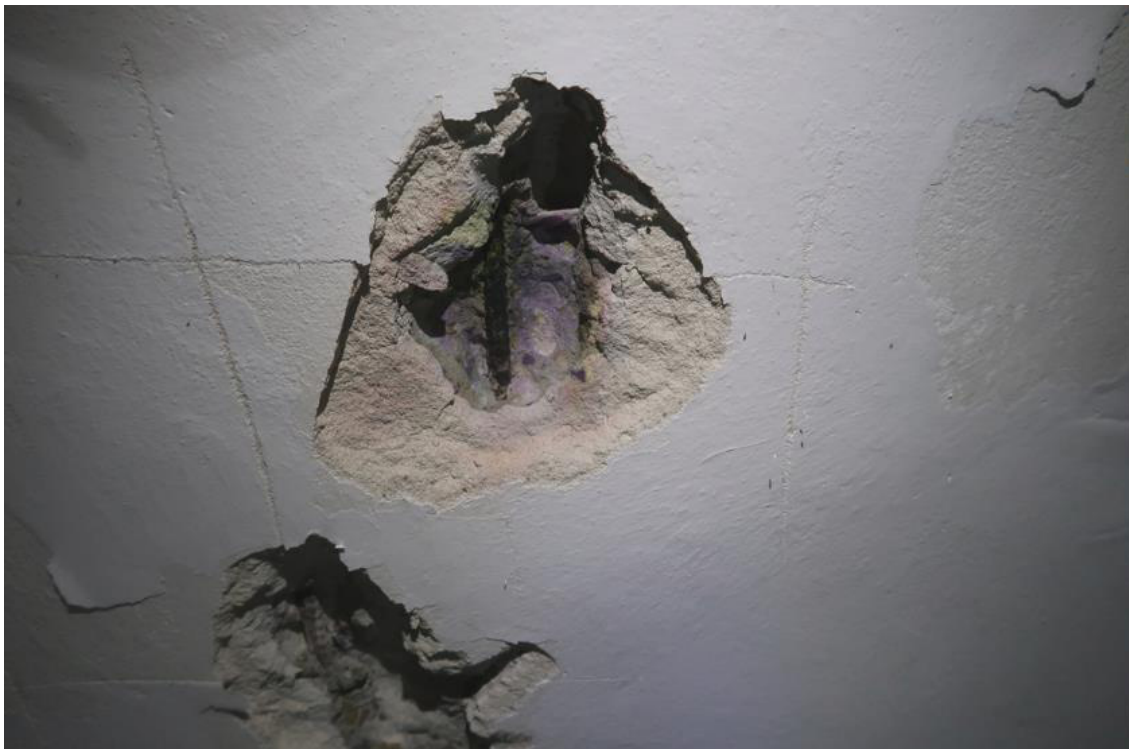
Fot. 79. Odkrywka O.55 stropu. W odkrywce stwierdzono płytę żelbetonową zbrojoną dołem prętami żebrowanymi #10 w rozstawie co 12,0÷16,0cm (kierunek zbrojenia prostopadły do elewacji) oraz prętami rozdzielczymi  $\phi 6$ . Otulina zbrojenia wynosi 10mm. Tynk c-w gr. 2,0cm. Występuje karbonatyzacja betonu w warstwie otuliny zbrojenia.

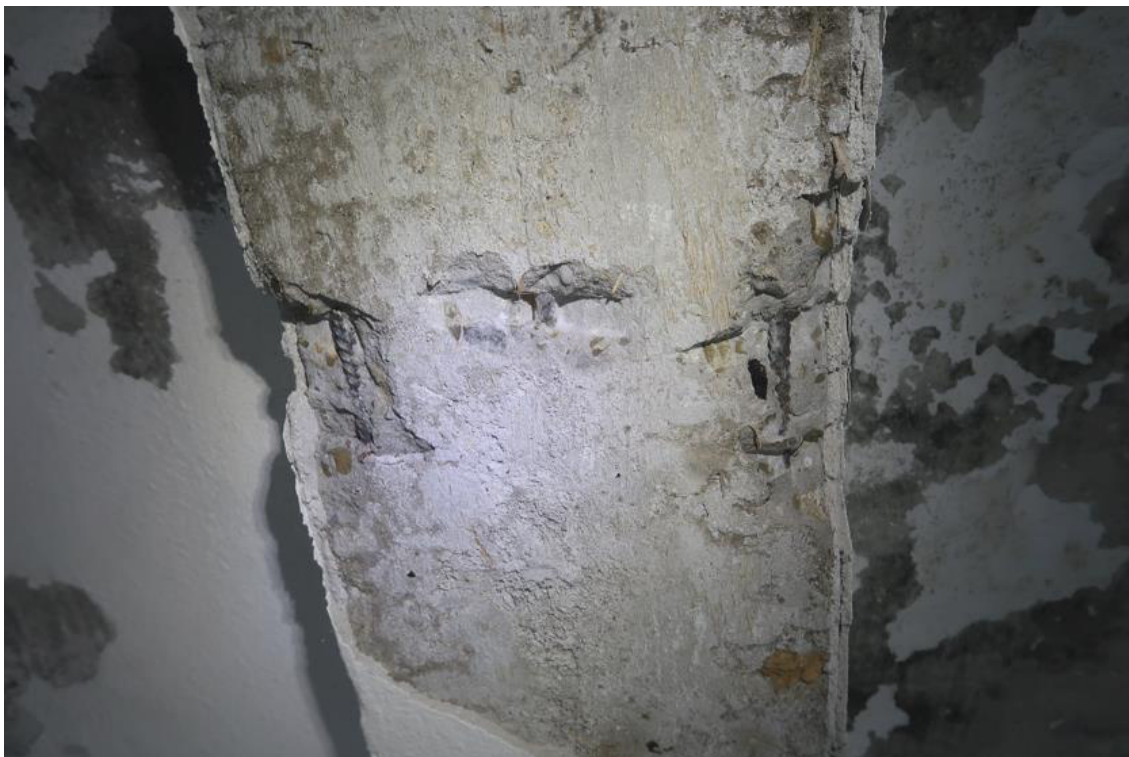
Fot. 80. Odkrywka O.56 podciagu. W odkrywce stwierdzono podciąg żelbetonowy o przekroju 30,0x40,0cm (pomiar z tynkiem gr. 2,0cm, wraz z grubością stropu gęstożebrowego 24,0cm), zbrojony podłużnie dołem prętami żebrowanymi 3#10. Strzemiona  $\phi 6$ . Otulina zbrojenia wynosi 15mm. Występuje karbonatyzacja betonu na gł. 2,0cm.

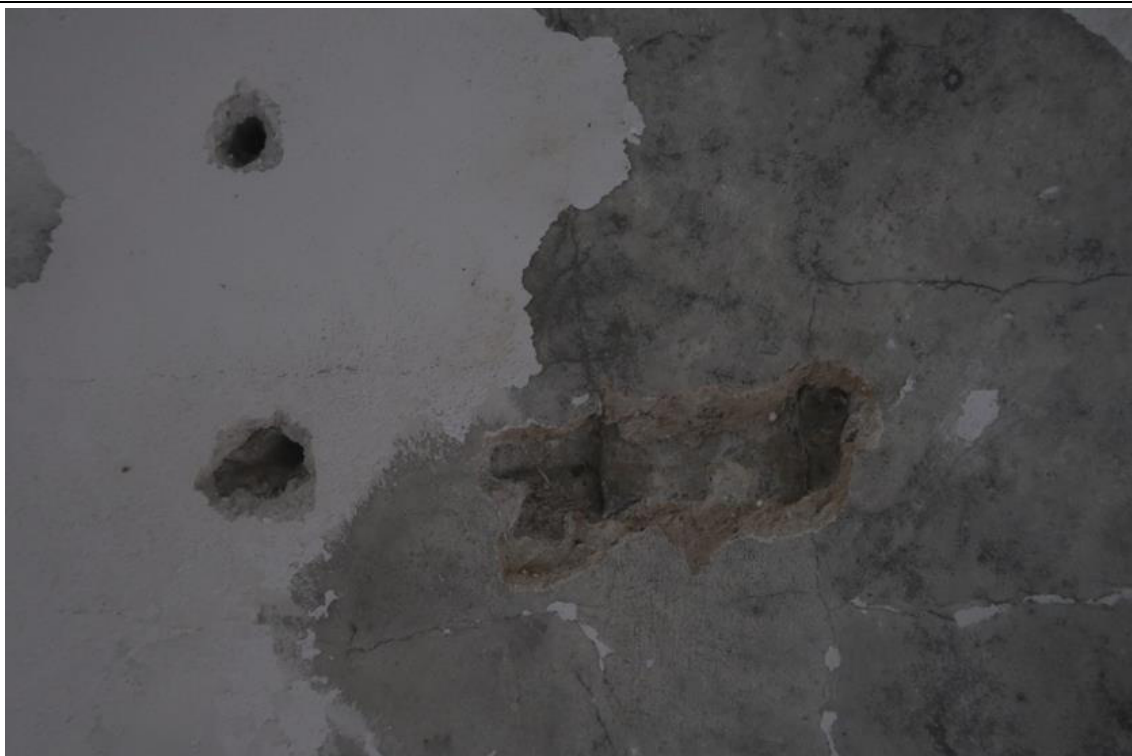
Fot. 81. Odkrywka O.59 stropu gęstożebrowego. Stwierdzono strop gęstożebrowy typu Teriva, z prefabrykowanymi belkami nośnymi szer. 12cm w rozstawie co 60cm. Wysokość pustaka 18cm, a całkowitą gr. stropu oszacowano na 24cm. Tynk c-w gr. 1,5cm.

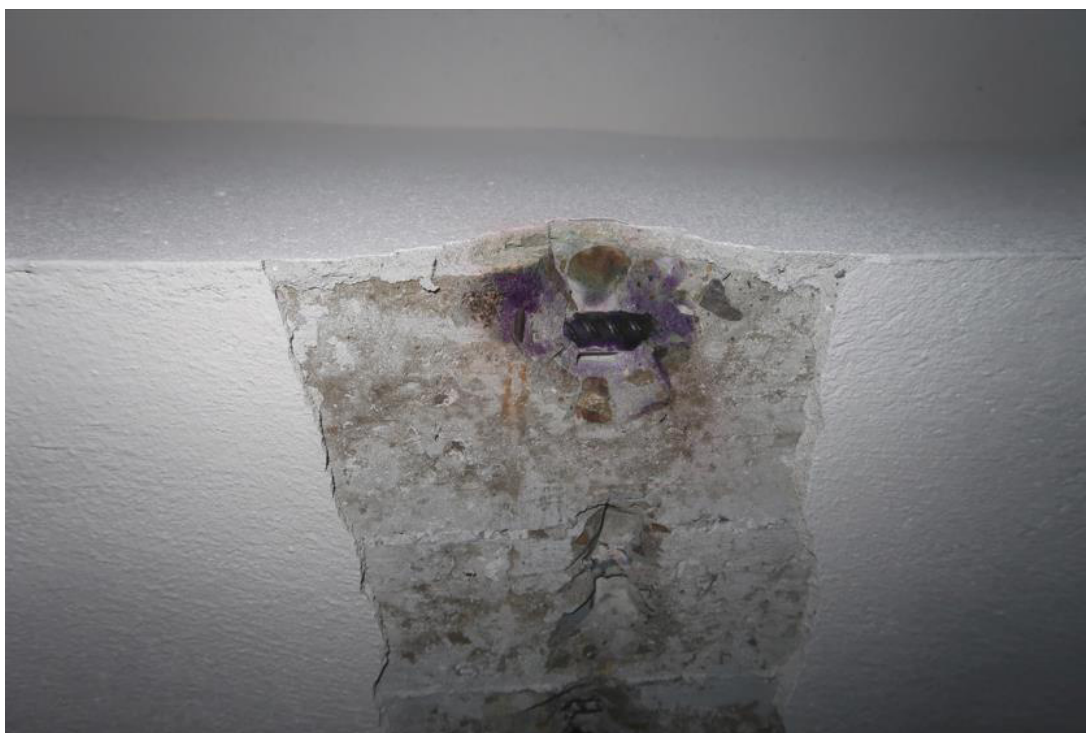
Fot. 82. Odkrywka O.60 podciagu. W odkrywce stwierdzono podciąg żelbetowy o przekroju 35,0x59,0cm (pomiar z tynkiem gr. 1,0cm, wraz z grubością stropu gęstożebrowego 24,0cm), zbrojony podłużnie dołem prętami żebrowanymi 3#18. Otulina zbrojenia wynosi 15/30mm.

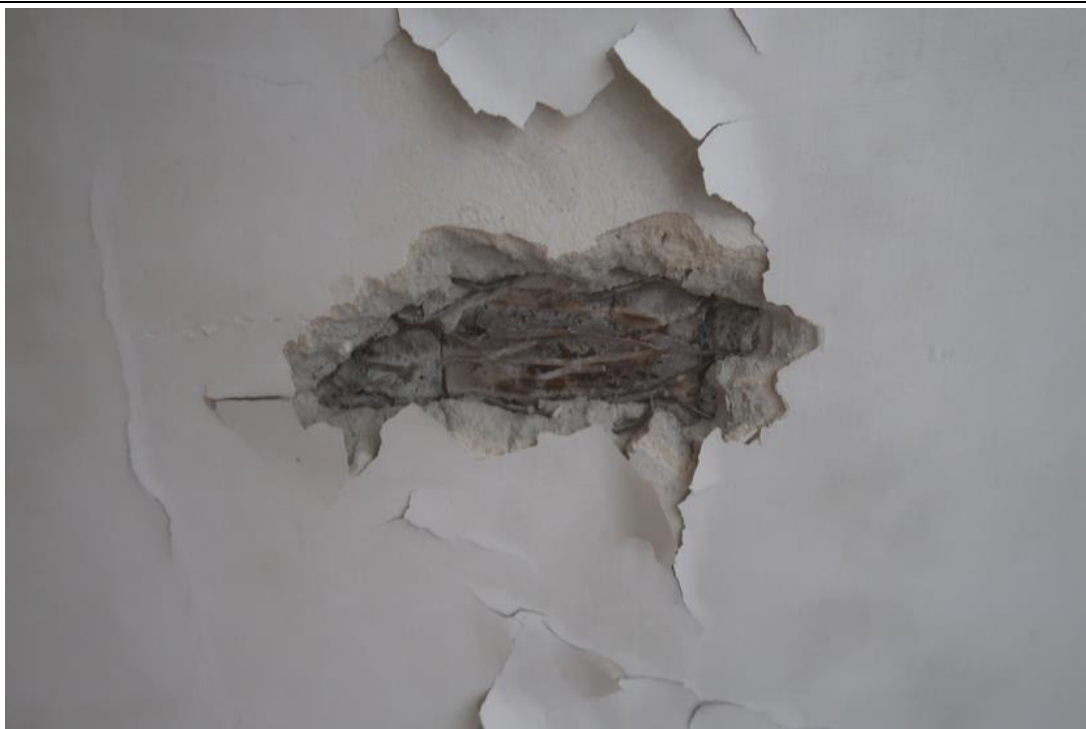
Fot. 83. Odkrywka O.63 stropu Kleina. Stwierdzono płyty gruzobetonowe gr. 5,0cm. Tynk c-w gr. 1,5cm na siatce stalowej. Płyty oparte na dolnych półkach belek stalowych wykonanych z dwuteowników IPN240, skorodowanych powierzchniowo. Belki w rozstawie co ok. 110cm. Na płycie jest zlokalizowany stropodach wentylowany, z polepą gruzową z wiórami gr. 15,0cm oraz pustką powietrzną w miejscu odkrywki o wysokości ok.65,0cm.

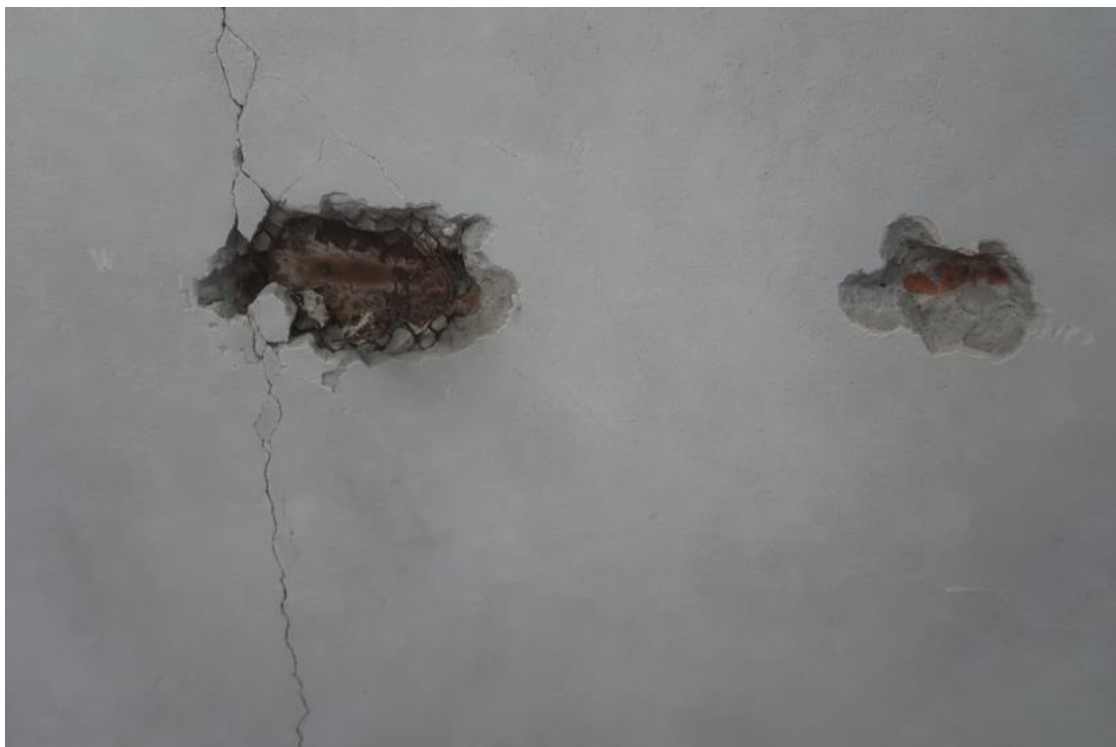
Fot. 84. Odkrywka O.68 stropu Kleina. Stwierdzono płyty ceglane ciężkie wykonane z ceramicznej cegły pełnej. Tynk c-w gr. 1,5cm. Płyty ceglane oparte na dolnych półkach belek stalowych wykonanych z dwuteowników IPN320, osiatkowanych i skorodowanych powierzchniowo. Belki w rozstawie co ok. 190cm.

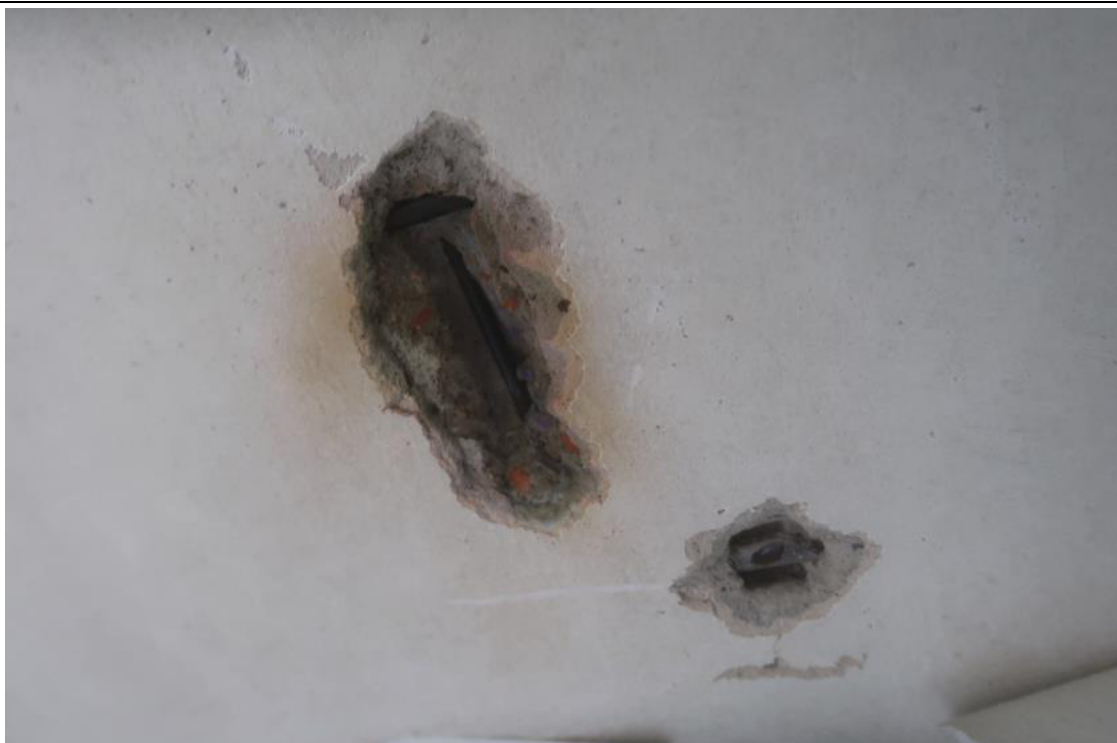
Fot. 85. Odkrywka O.73 stropu. W odkrywce stwierdzono płytę gruzobetonową gr. 8cm zbrojoną dołem prętami gładkimi  $\varnothing 10$  w rozstawie co  $10,0 \div 15,0$ cm (kierunek zbrojenia prostopadły do belek stropowych) oraz prętami rozdzielczymi  $\varnothing 6$ . Otulina zbrojenia wynosi 10mm. Tynk c-w gr. 2,0cm. Występuje karbonatyzacja betonu w warstwie otuliny zbrojenia.

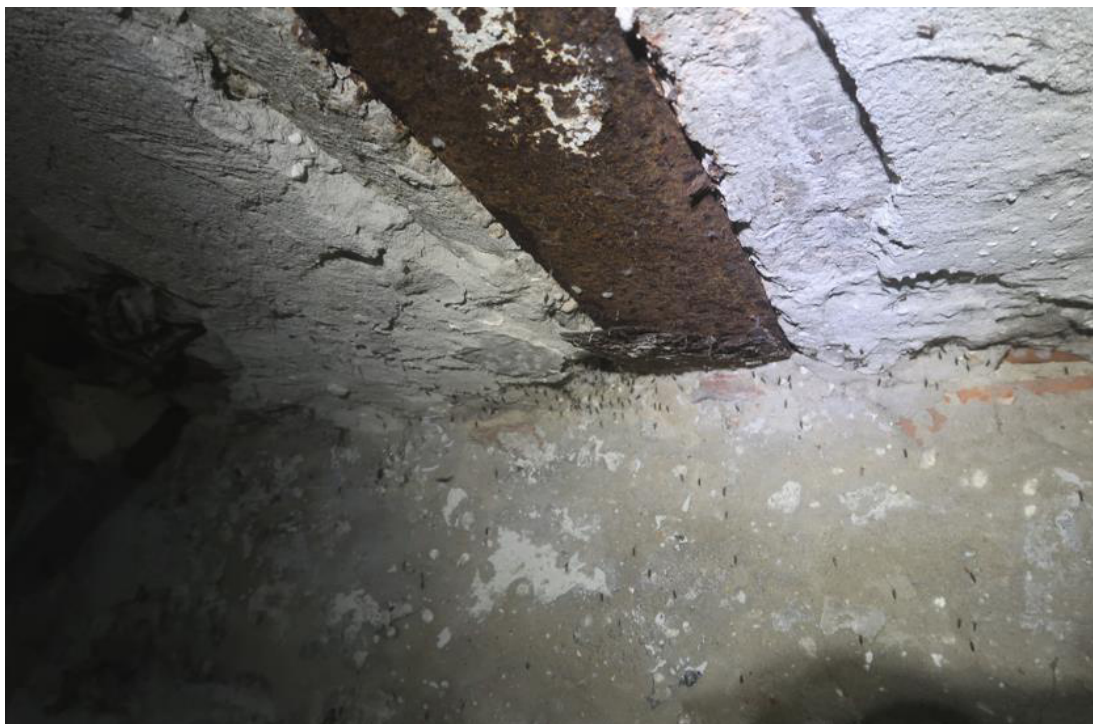
Fot. 86. Odkrywka O.74 stropu Kleina. Stwierdzono płyty gruzobetonowe gr. 8,0cm. Tynk c-w gr. 1,5cm. Płyty oparte na dolnych półkach belek stalowych wykonanych z dwuteowników IPN280, skorodowanych płatowo. Belki w rozstawie co ok. 103cm. W odkrywce stwierdzono zbrojenie płyty dołem prętami gładkimi  $\varnothing 6$  w rozstawie co  $10,0 \div 12,0$ cm (kierunek zbrojenia prostopadły do belek stropowych). Otulina zbrojenia wynosi  $5 \div 10$ mm.

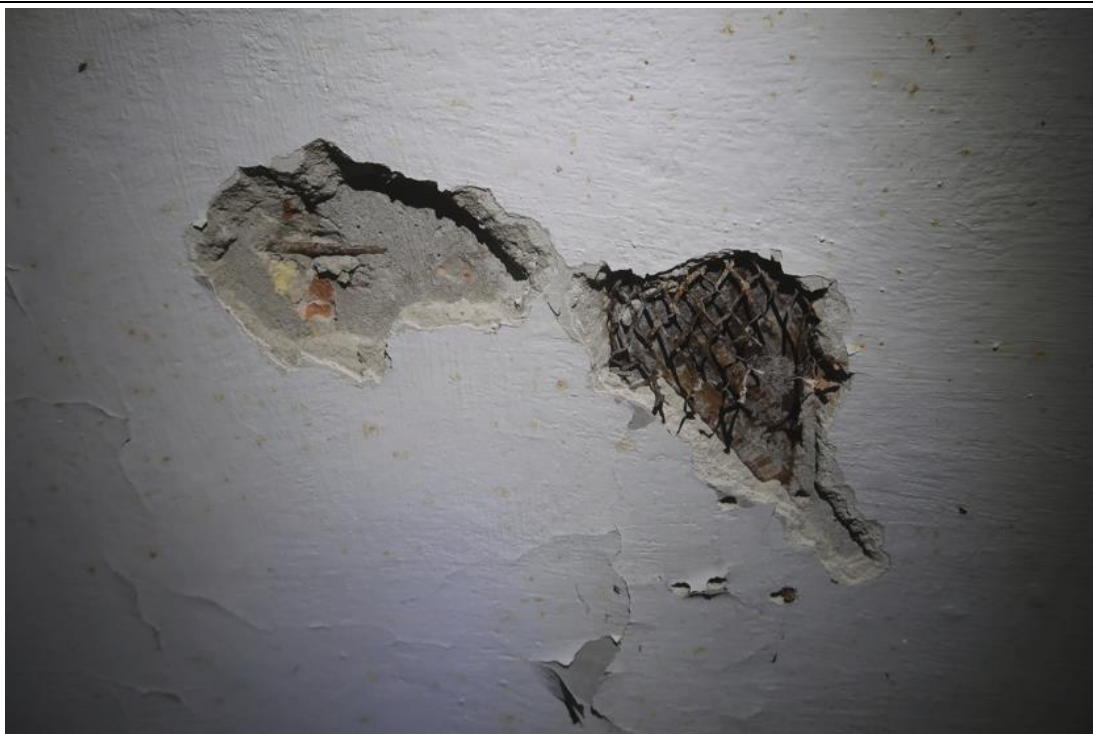
Fot. 87. Odkrywka O.77 stropu Kleina. Stwierdzono płyty gruzobetonowe. Tynk c-w gr. 1,5cm. Płyty oparte na dolnych półkach belek stalowych wykonanych z dwuteowników IPN280 osiatkowanych i skorodowanych powierzchniowo. Belki w rozstawie co ok. 125cm. W odkrywce stwierdzono zbrojenie płyty dołem prętami gładkimi  $\varnothing 8$  w rozstawie co 10,0cm (kierunek zbrojenia prostopadły do belek stropowych). Otulina zbrojenia wynosi 5mm.

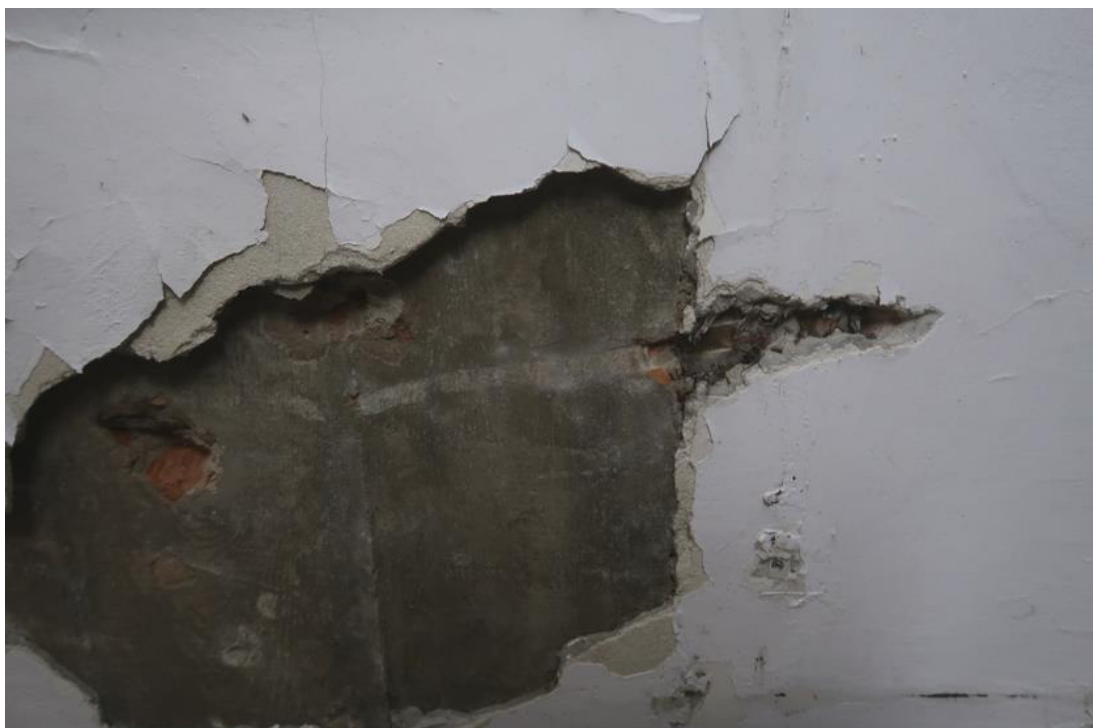
Fot. 88. Odkrywka O.78 stropu Kleina. Stwierdzono płyty gruzobetonowe. Tynk c-w gr. 1,5cm. Płyty oparte na dolnych półkach belek stalowych wykonanych z dwuteowników IPN280 osiatkowanych i skorodowanych powierzchniowo. Belki w rozstawie co ok. 160cm. W odkrywce stwierdzono zbrojenie płyty dołem prętami gładkimi  $\varnothing 6$  w rozstawie co 10,0÷12,0cm (kierunek zbrojenia prostopadły do belek stropowych). Otulina zbrojenia wynosi 5mm.

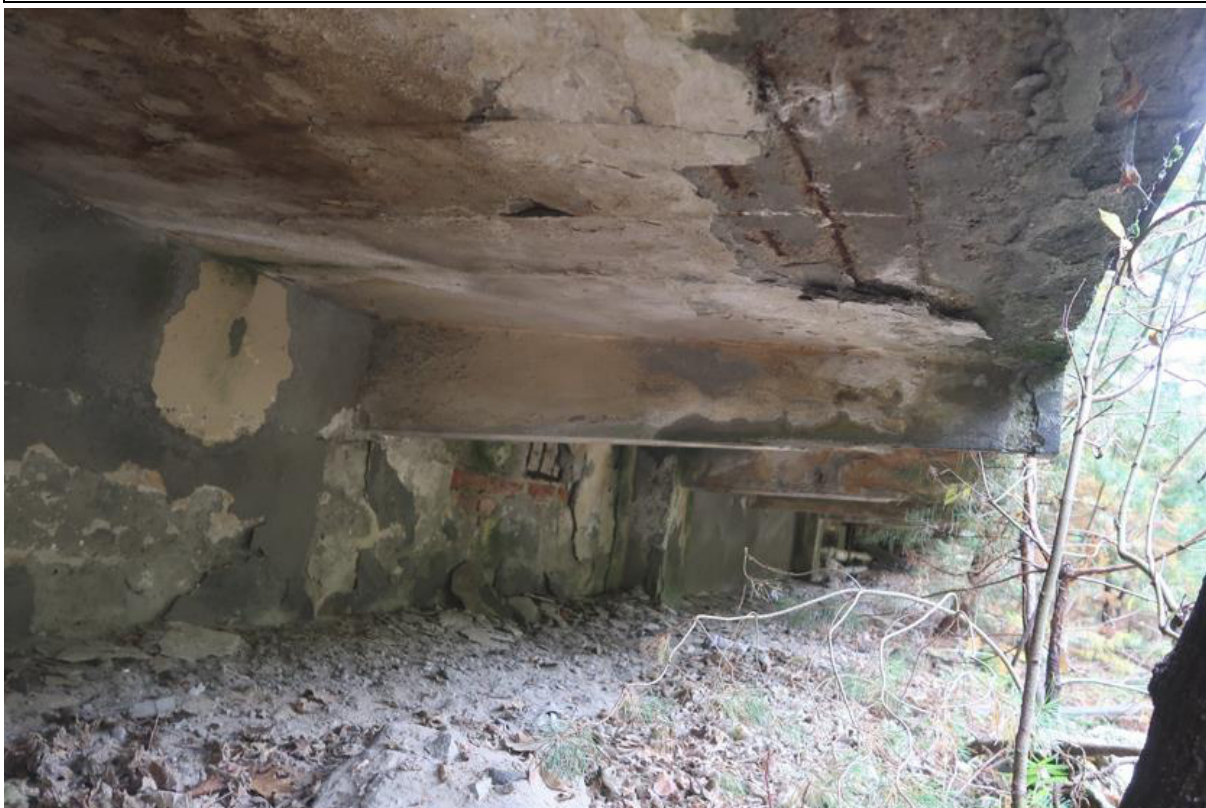
Fot. 89. Odparzony tynk i otulina zbrojenia oraz skorodowane zbrojenie na spodzie rampy na zachodniej elewacji w osiach B/2-5 części A budynku.

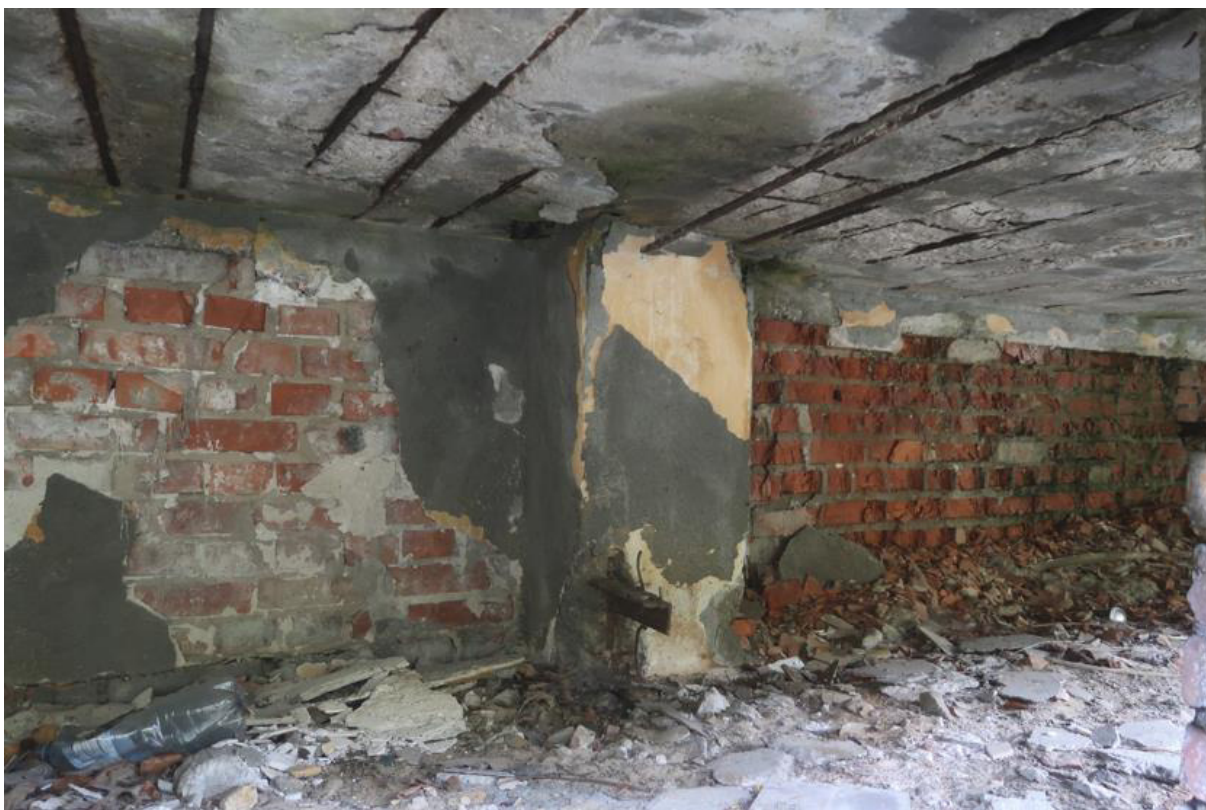
Fot. 90. Odparzony tynk i otulina zbrojenia oraz skorodowane zbrojenie na spodzie rampy na zachodniej elewacji w osiach B/9-11 części A budynku. Widoczna korozja cegły w ścianie elewacyjnej.
