**BUDYNEK GŁÓWNY**  
ZLOKALIZOWANY PRZY UL. UROCZA 1  
05-552 WARSZAWIANKA,  
DZ. NR 5/3 OBR. 0027

**EKSPERTYZA KONSTRUKCYJNA**  
OBIEKTÓW ZLOKALIZOWANYCH NA TERENIE  
NADLEŚNICTWA CHOJNÓW, W MIEJSCOWOŚCI  
WARSZAWIANKA

Warszawa, listopad 2023 r.

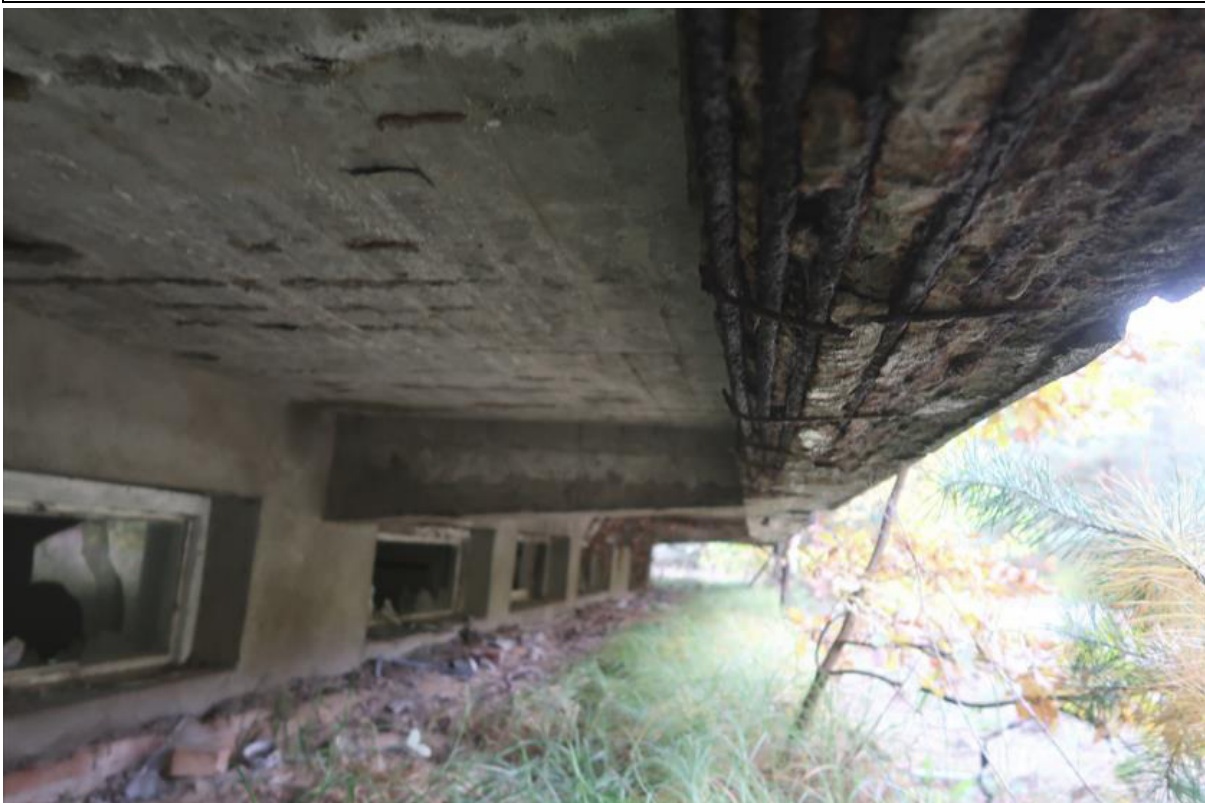
Fot. 91. Odparzony tynk i otulina zbrojenia oraz skorodowane zbrojenie na belce rampy na zachodniej elewacji w osiach B/19-21 części B budynku.

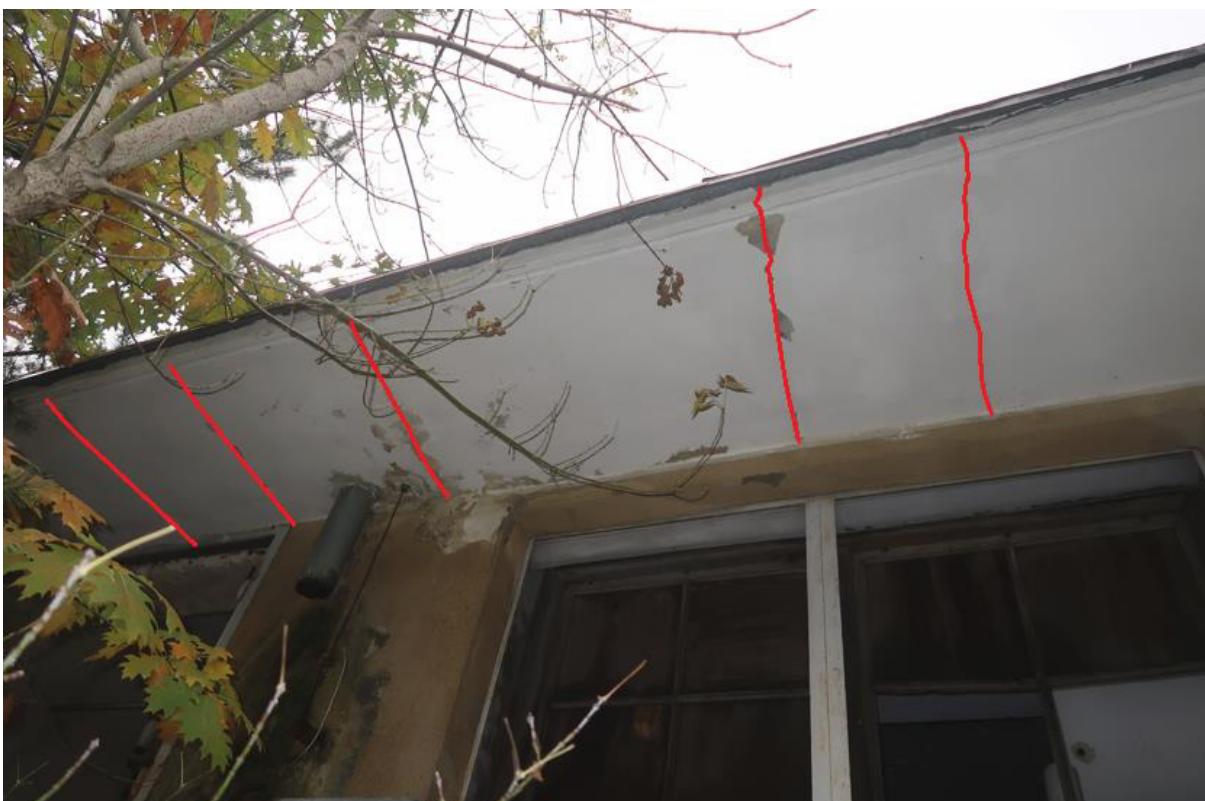
Fot. 92. Zarysowania na spodzie daszka nad rampą na wschodniej elewacji w osiach E/6-8 części A budynku.

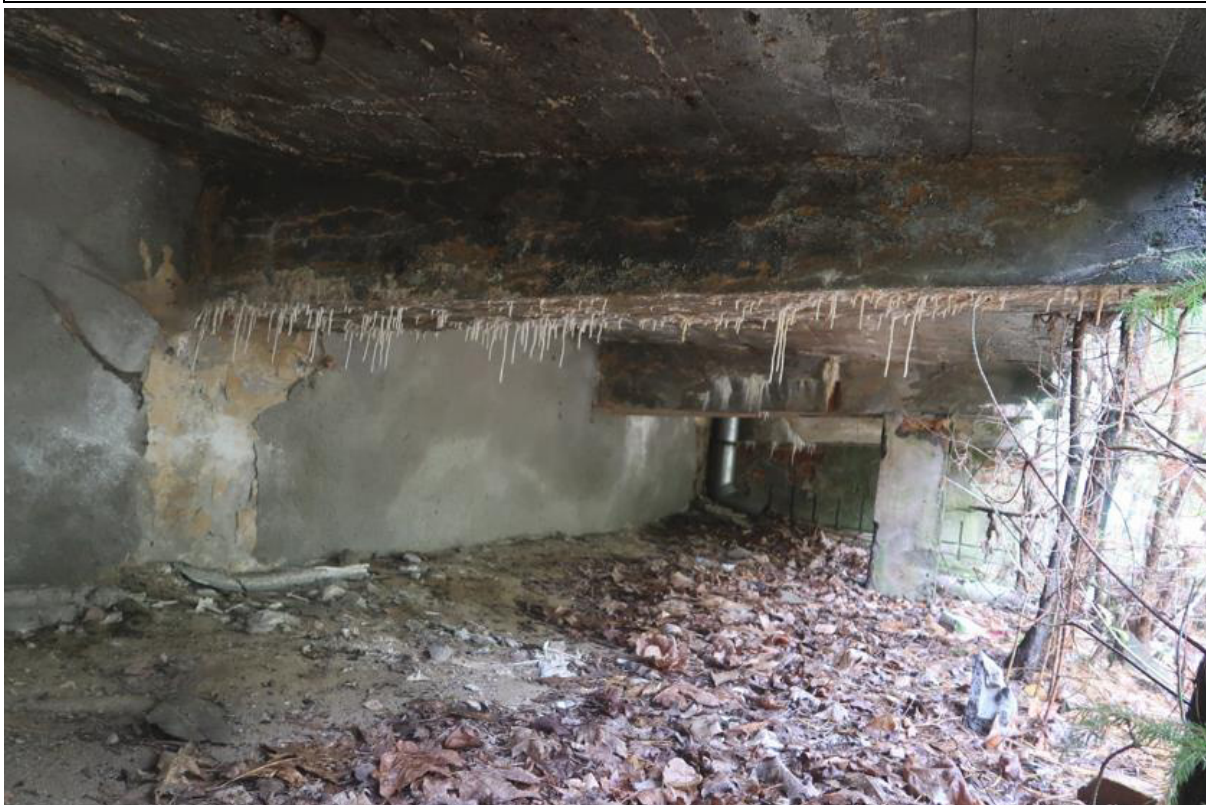
Fot. 93. Wysolenia na spodzie belki wspornikowej rampy na wschodniej elewacji w osiach E/2-5 części A budynku.

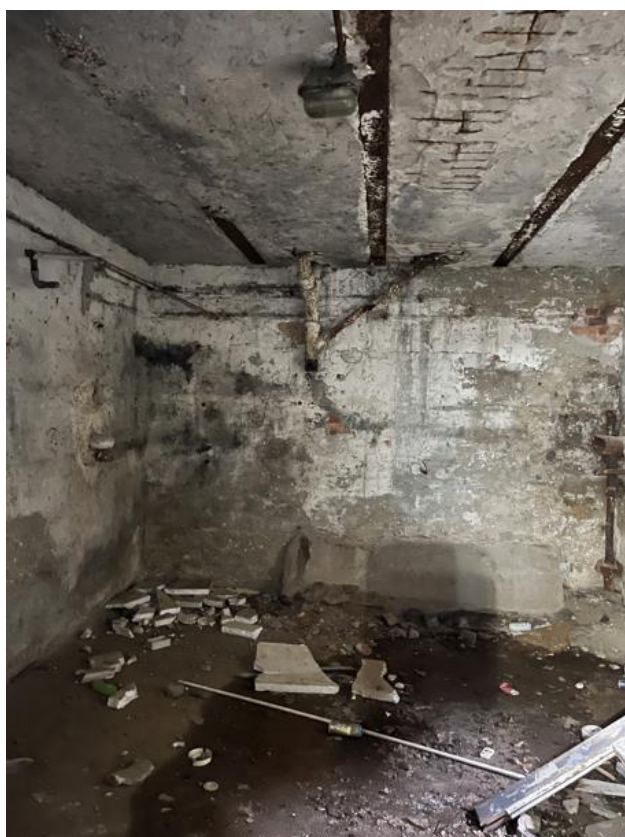
Fot. 94. Korozja płytowa belek nośnych stropu Kleina oraz odparzona otulina zbrojenia i korozja odkrytego zbrojenia w płytach pomiędzy belkami w osiach A-C/1-2 w piwnicy (część A budynku).

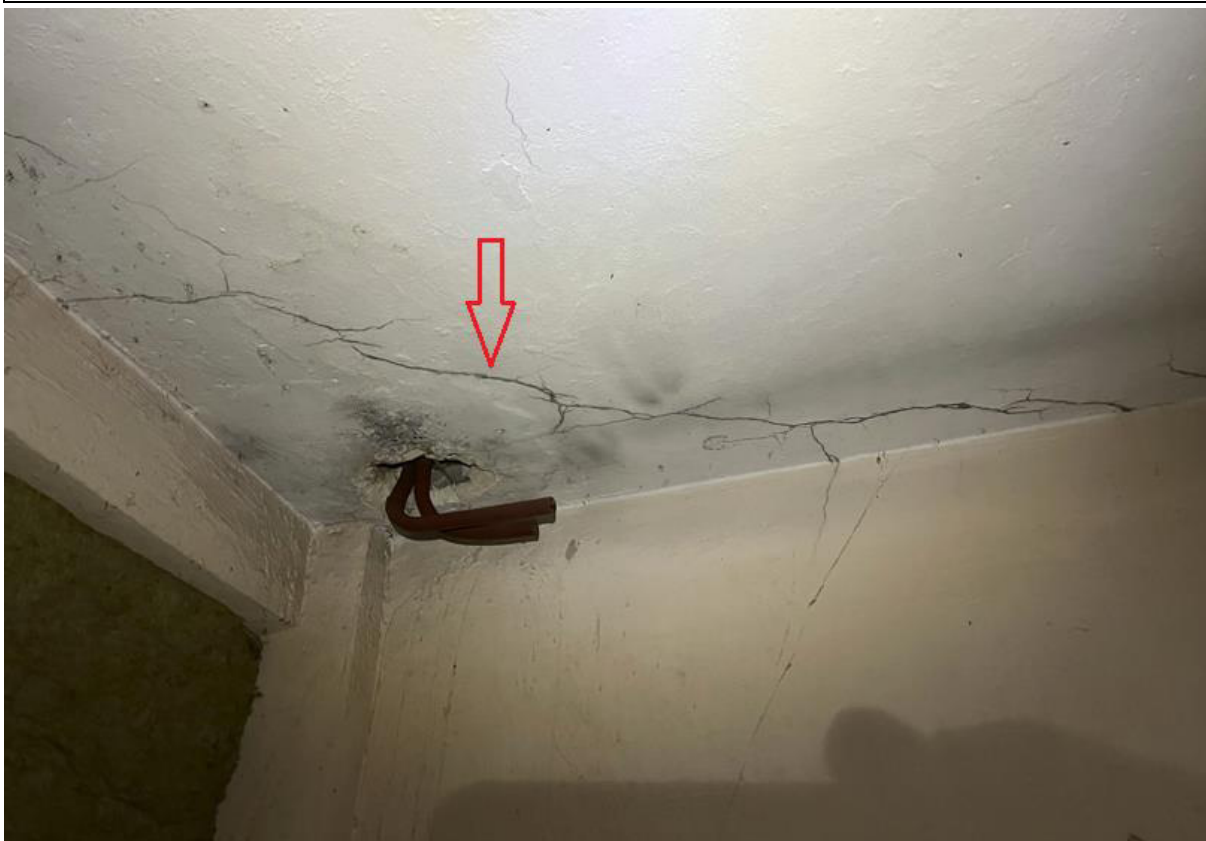
Fot. 95. Zarysowanie na suficie w narożu ścian w osiach B'/15 w piwnicy (część B budynku).

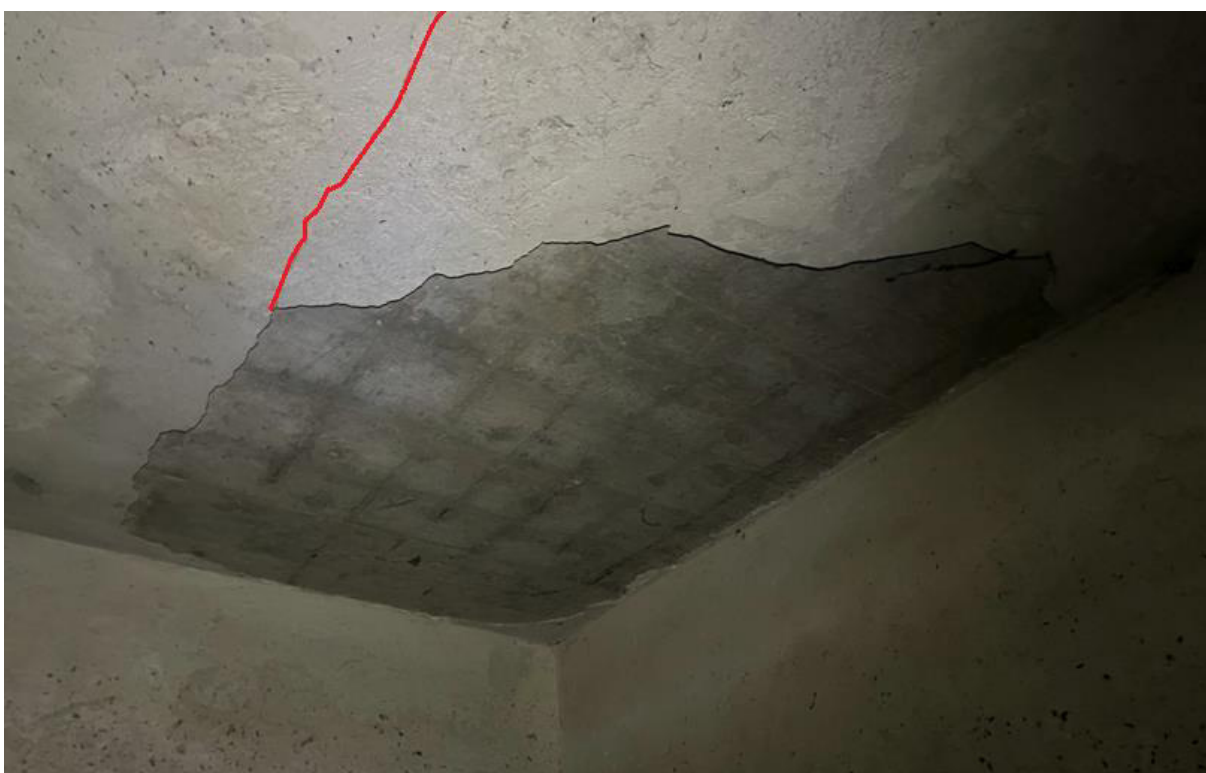
Fot. 96. Zarysowanie i odparzony tynk na suficie w narożu ścian w osiach B'/15 w piwnicy (część B budynku).

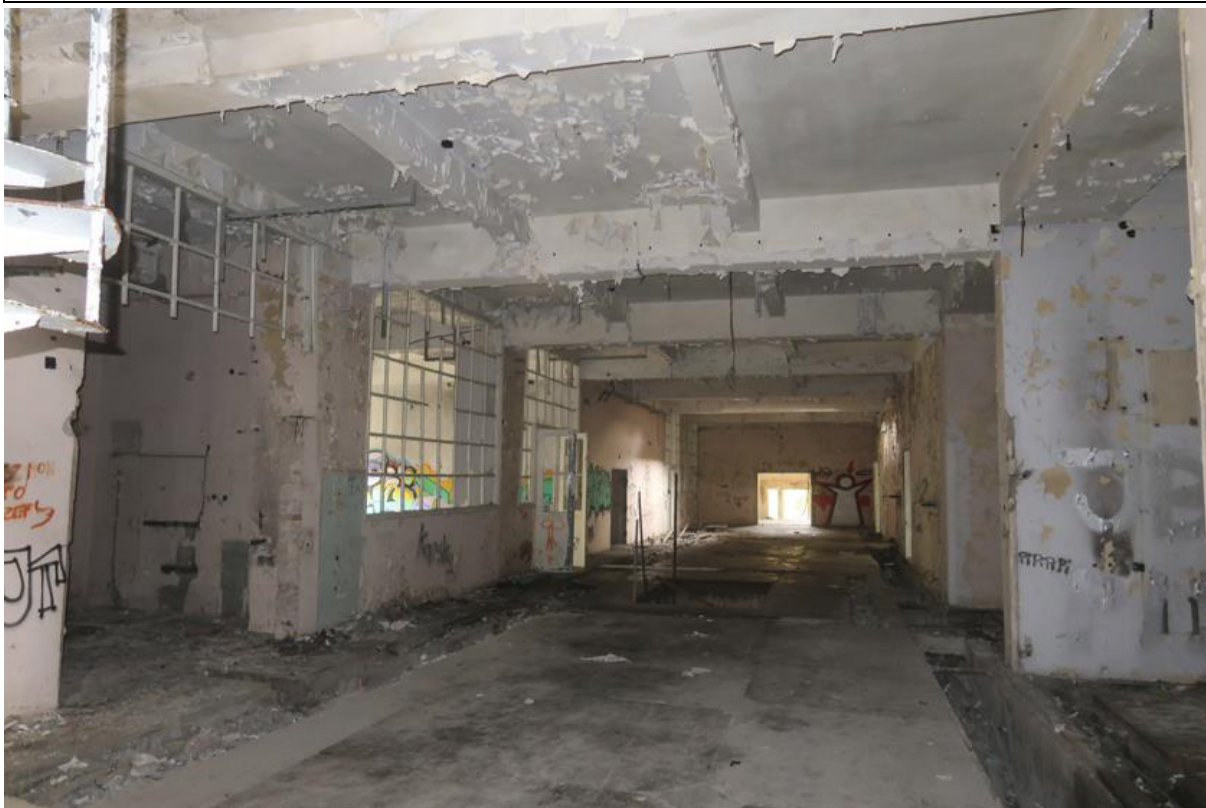
Fot. 97. Odparzona powłoka malarska na belkach i spodzie płyty stropowej w przestrzeni komunikacyjnej w osiach 3-9 części A budynku na parterze.

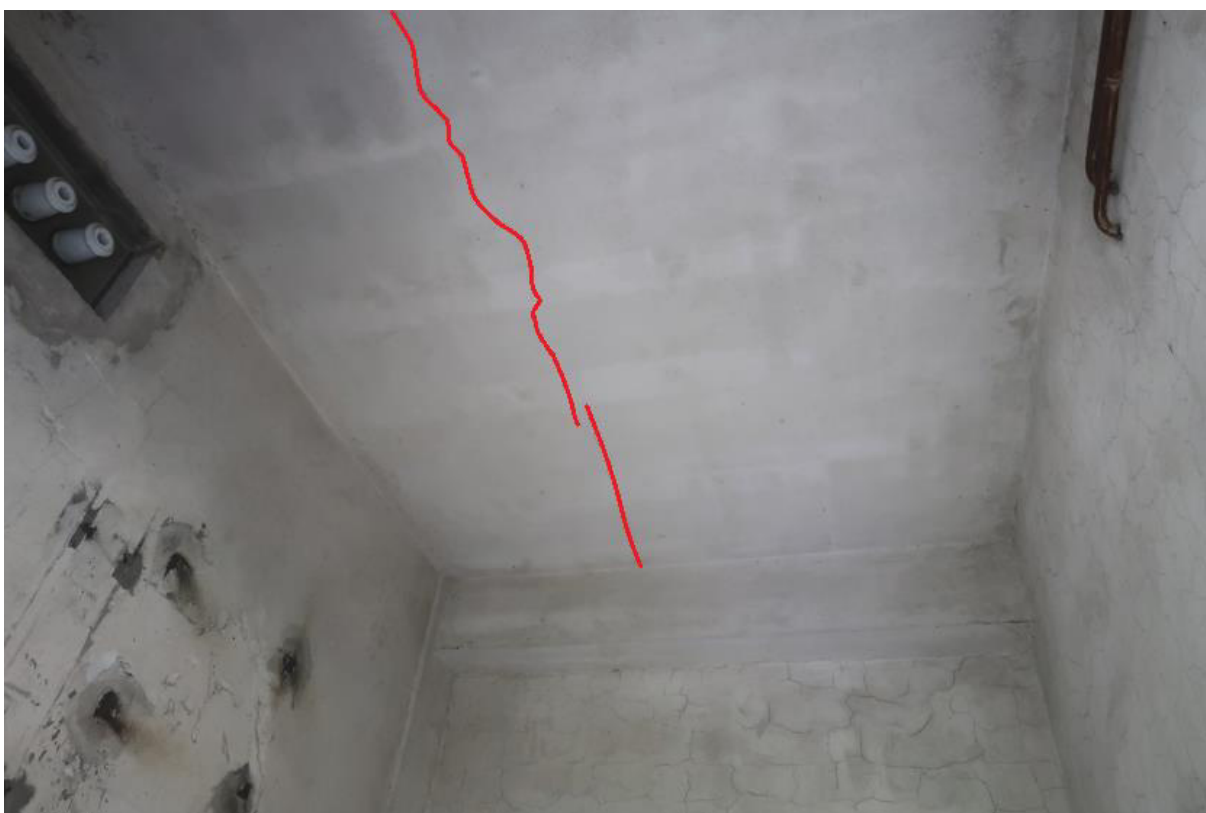
Fot. 98. Zarysowanie na suficie w pomieszczeniu w osiach A'-C'/19-20 części B budynku na parterze.

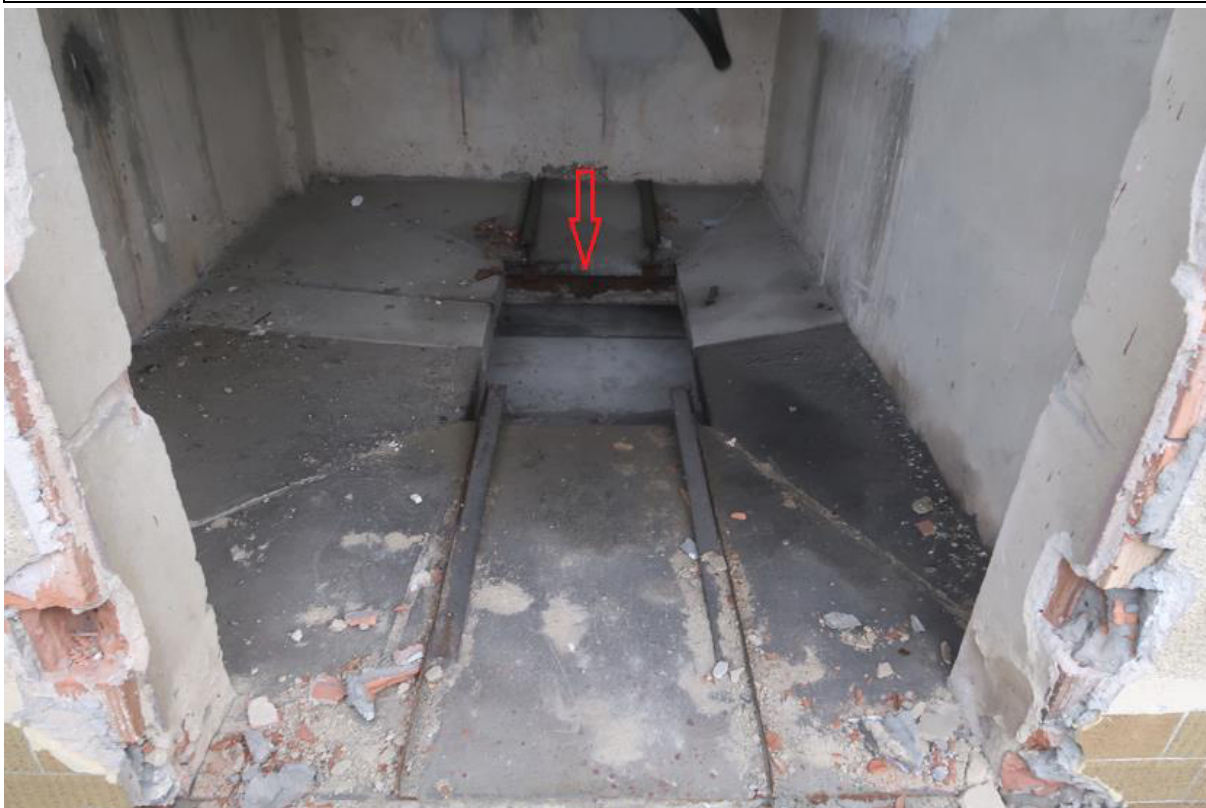
Fot. 99. Korozja podkonstrukcji stalowej w pomieszczeniu w osiach E'-F'/19-20 na parterze (część B budynku).

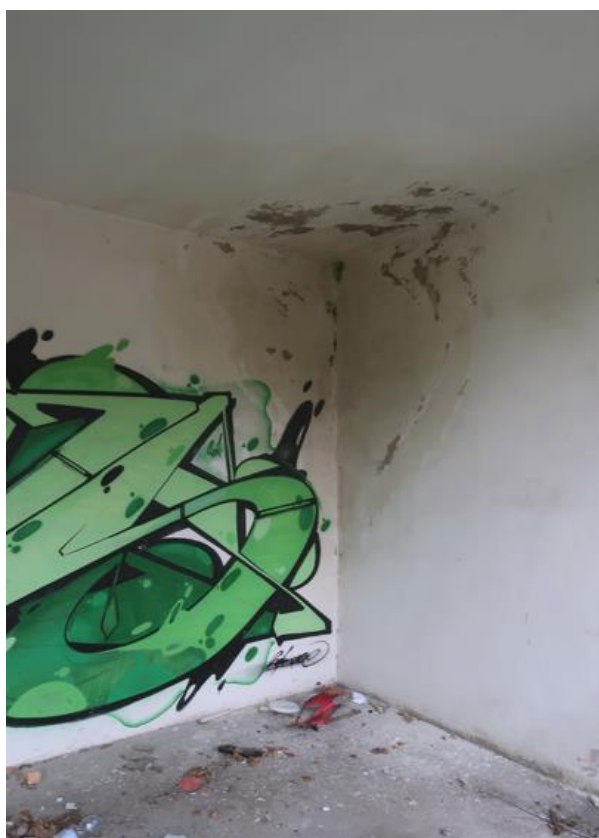
Fot. 100. Zacieki na suficie i na ścianach w pomieszczeniu w osiach E'-F'/14-15 na parterze (część B budynku).

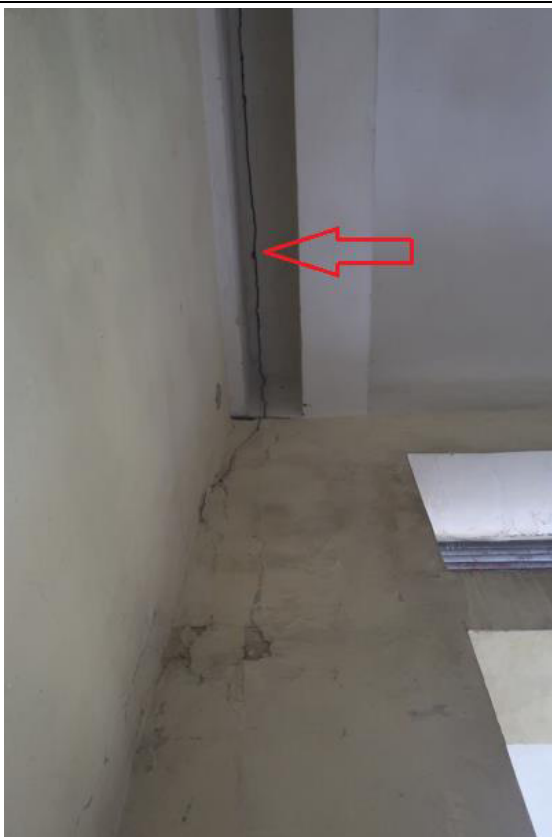
Fot. 101. Zarysowanie na suficie w miejscu dylatacji w pomieszczeniu w osiach E-D/9-10 na parterze (część A budynku).

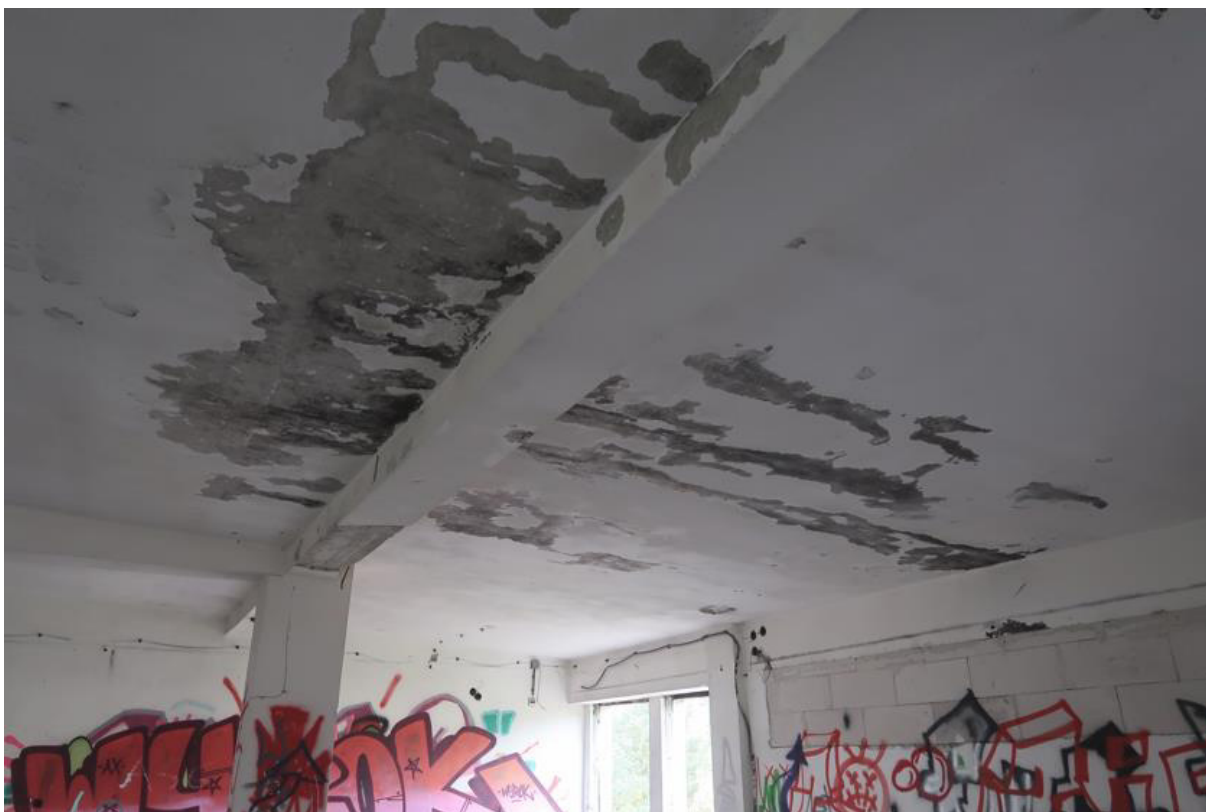
Fot. 102. Zaciek na suficie w pomieszczeniu w osiach A'-E'/18-19 na II piętrze (część B budynku).  
Widoczny odparzony tynk na suficie i belkach żelbetowych.

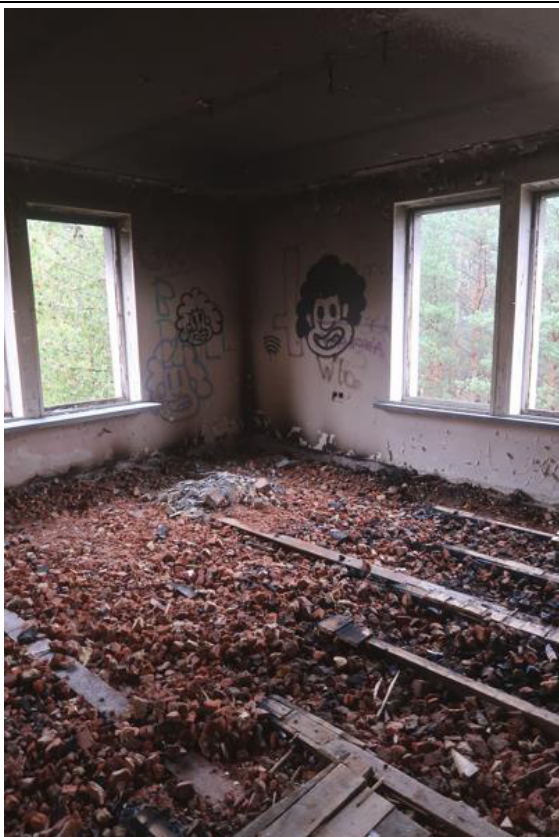
Fot. 103. Odsłonięte wierzchnie warstwy stropu po pożarze w pomieszczeniu w osiach D-F/1-2 na II piętrze (część A budynku).

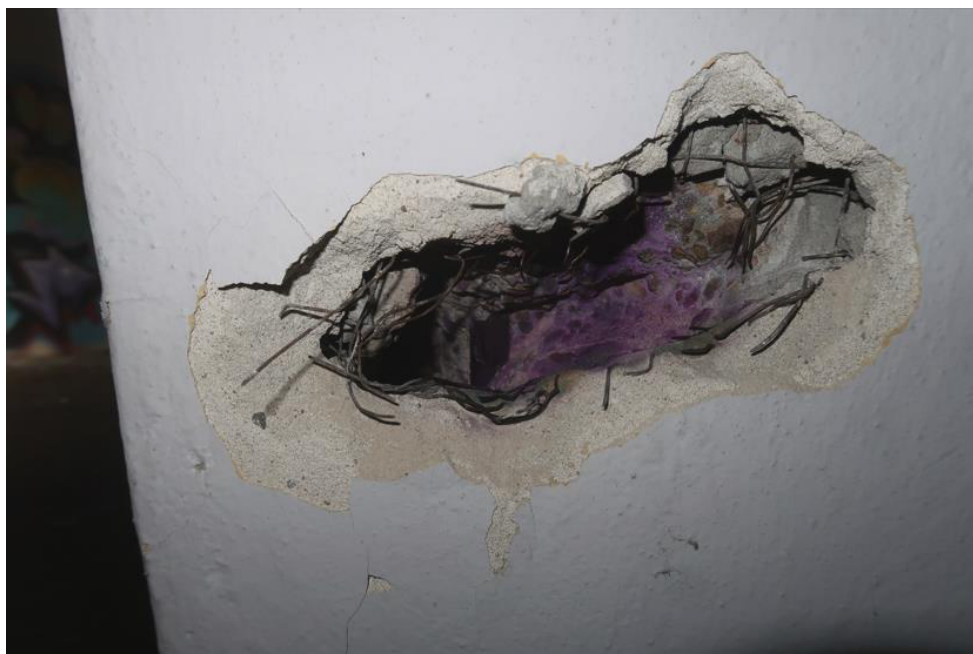
Fot. 104. Odkrywka O.1 słupa. W odkrywce stwierdzono słup żelbetowy o przekroju 40,0x86,0cm (pomiar z tynkiem gr. 1,0÷3,0cm), zbrojony podłużnie prętami gładkimi  $\varnothing 18$  (4 pręty na krótkim boku), strzemiona  $\varnothing 8$ . Otulina zbrojenia wynosi 50/10mm. Beton jest słabo zagęszczony (z kawernami), a pod tynkiem występuje siatka stalowa cięto-ciagniona. Występuje karbonatyzacja betonu w warstwie otuliny zbrojenia.

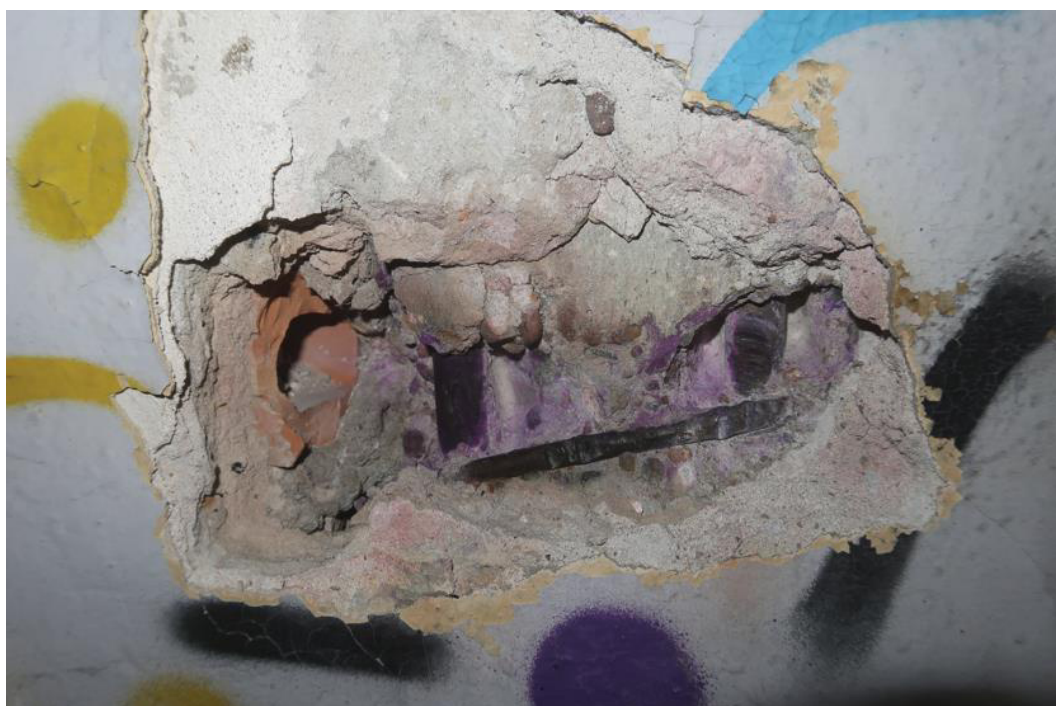
Fot. 106. Odkrywka O.3 słupa. W odkrywce stwierdzono słup żelbetowy o przekroju 39x80cm (pomiar z tynkiem gr. 1,0÷3,0cm), zbrojony podłużnie prętami gładkimi  $\varnothing 18$  (4 pręty na krótkim boku). Otulina zbrojenia wynosi 50/30mm. Występuje karbonatyzacja betonu w warstwie otuliny zbrojenia. Pręty zbrojeniowe w elewacji skorodowane powierzchniowo. Słup jest wbudowany w ścianę murowaną ceglana o gr. 47,0cm wraz z tynkiem. Od strony zewnętrznej występuje korozja powierzchniowa zbrojenia.

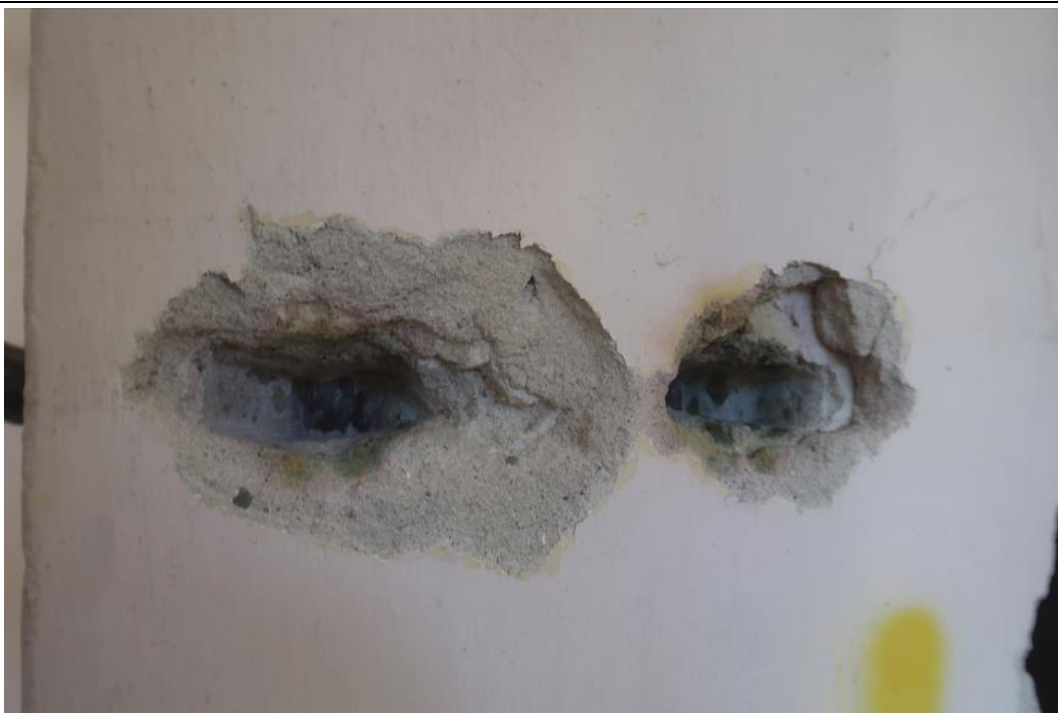
Fot. 107. Odkrywka O.12 słupa. W odkrywce stwierdzono słup żelbetowy o przekroju 39,0x46,0cm (pomiar z tynkiem gr. 1,0÷2,0cm), zbrojony podłużnie prętami żebrowanymi #20 (3 pręty na krótkim boku). Strzemiona  $\varnothing 6$ . Otulina zbrojenia wynosi 20mm. Występuje karbonatyzacja betonu w warstwie otuliny zbrojenia. Do słupa jest dostawiona ściana działowa murowana z ceramicznej cegły pełnej o gr. 15,0cm wraz z tynkiem.

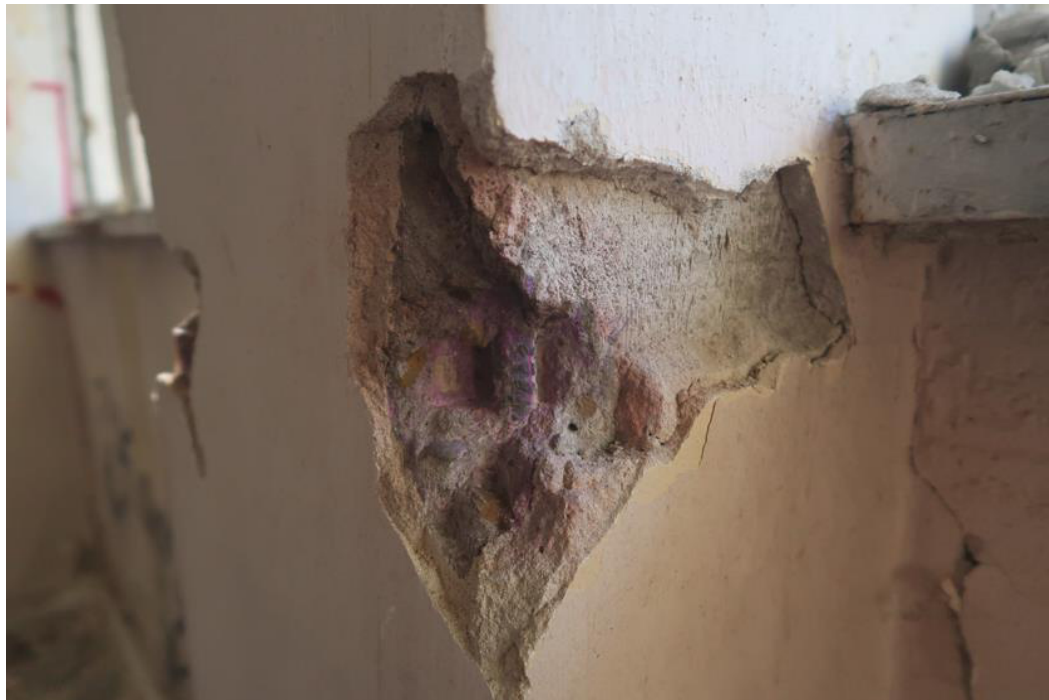
Fot. 108. Odkrywka O.13 słupa. W odkrywce stwierdzono słup żelbetowy o przekroju 38,0x41,0cm (pomiar z tynkiem gr. 1,0÷2,0cm), zbrojony podłużnie prętami żebrowanymi #14 (2 pręty na krótkim boku). Otulina zbrojenia wynosi 20÷30mm. Występuje karbonatyzacja betonu w warstwie otuliny zbrojenia. Do słupa jest dostawiona zewnętrzna ściana murowana z betonu komórkowego o gr. 14,0cm wraz z tynkiem.

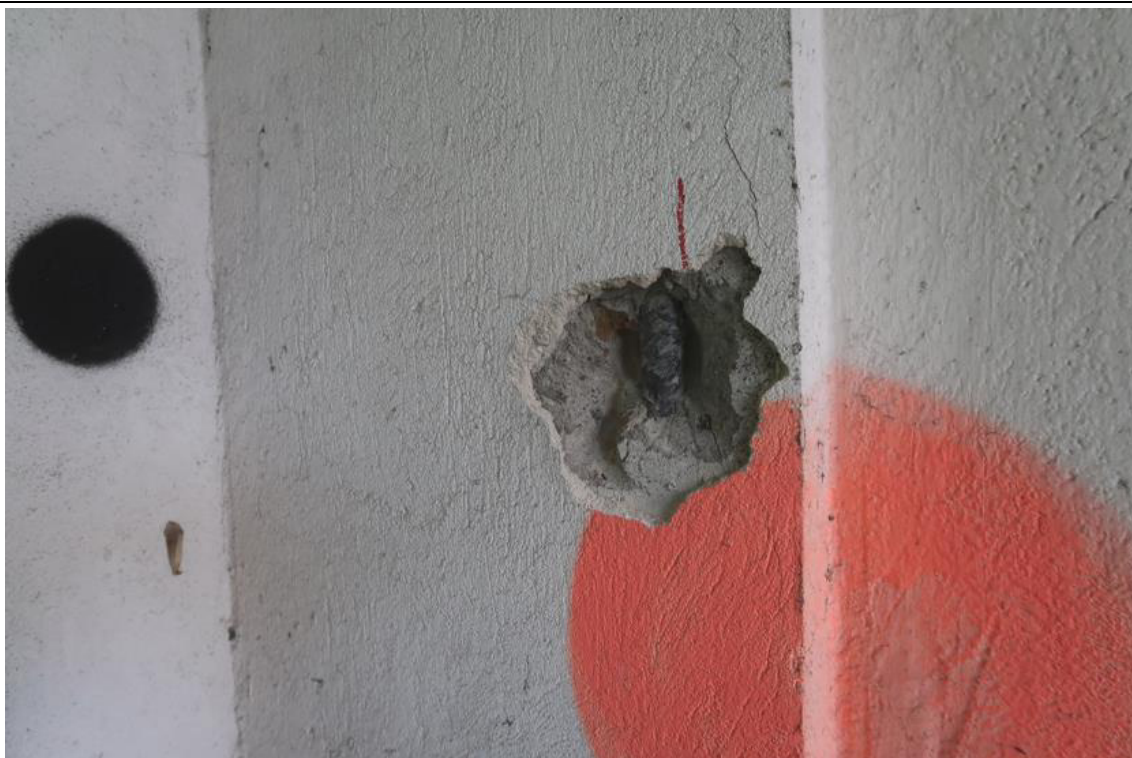
Fot. 109. Odkrywka O.14 słupa. W odkrywce stwierdzono słup żelbetowy, zbrojony podłużnie prętami żebrowanymi #20. Otulina zbrojenia wynosi  $20\div40\text{mm}$ . Występuje karbonatyzacja betonu w warstwie otuliny zbrojenia. Do słupa z dwóch stron jest dostawiona ściana murowana z ceramicznej cegły pełnej.

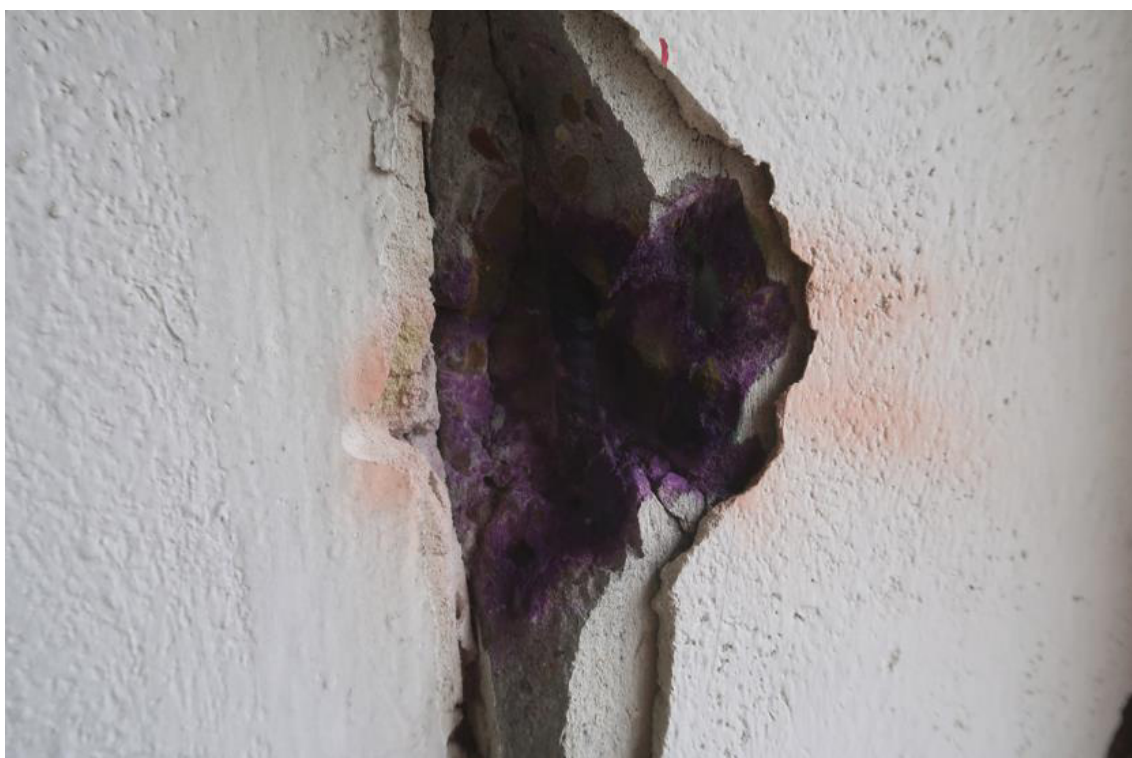
Fot. 110. Odkrywka O.15 słupa. W odkrywce stwierdzono słup żelbetowy o przekroju  $35,0\times28,0\text{cm}$  (pomiar z tynkiem gr.  $1,0\div2,0\text{cm}$ ), zbrojony podłużnie prętami żebrowanymi #14 (2 pręty na krótkim boku). Otulina zbrojenia wynosi  $30\text{mm}$ . Do słupa jest dostawiona zewnętrzna ściana murowana z pustaków kratowych o gr.  $28,0\text{cm}$  wraz z tynkiem.

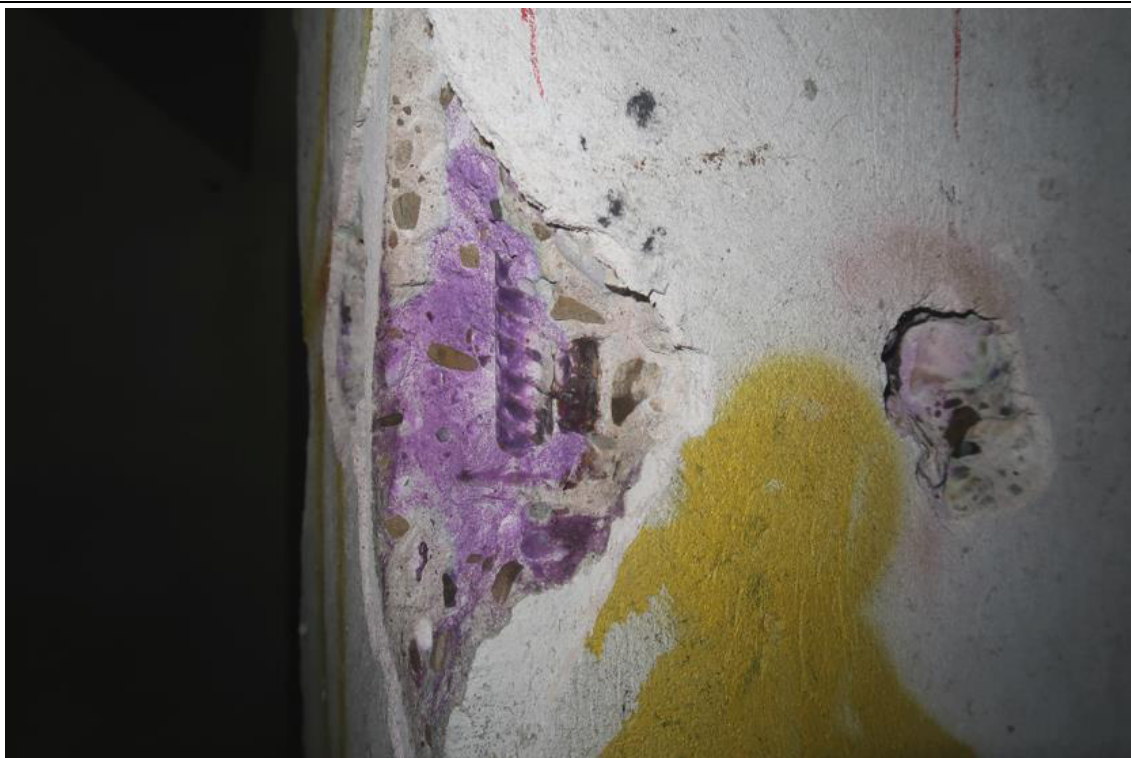
Fot. 111. Odkrywka O.19 słupa. W odkrywce stwierdzono słup żelbetowy o przekroju 37,0x47,0cm (pomiar z tynkiem gr. 1,0÷2,0cm), zbrojony podłużnie prętami żebrowanymi #20 (5 prętów na krótkim boku, 1 pręt na długim). W narożnikach pręty zbrojeniowe są podwójone. Otulina zbrojenia wynosi 20÷30mm. Występuje karbonatyzacja betonu w warstwie otuliny zbrojenia.

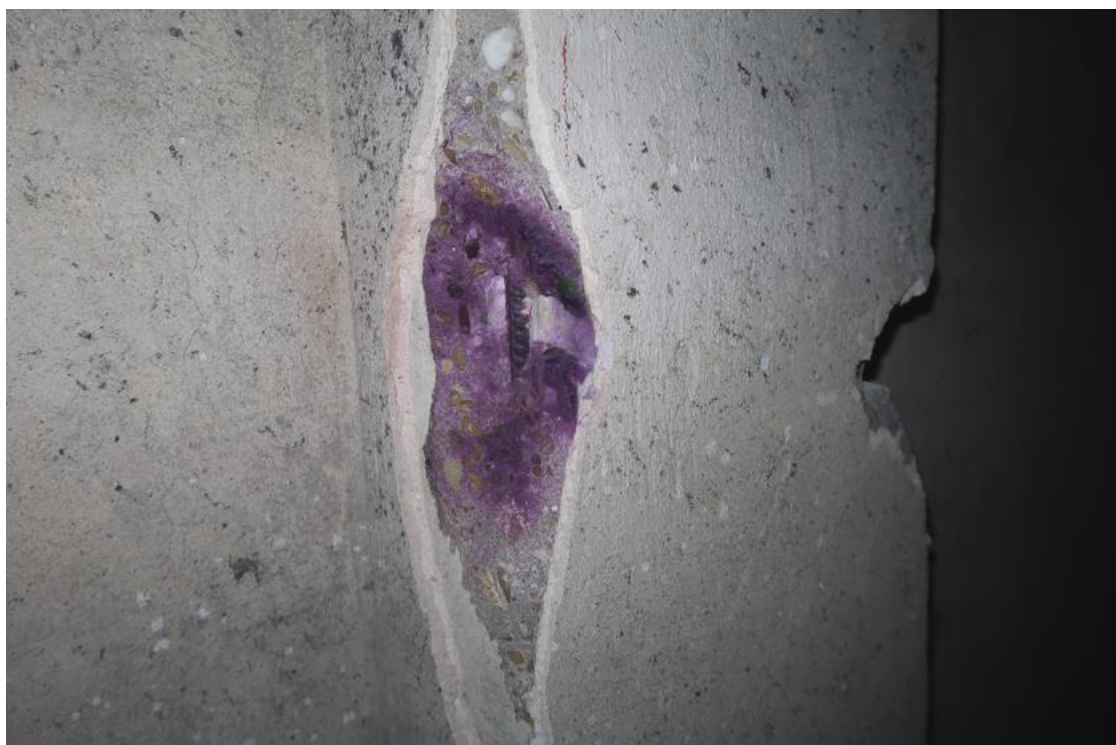
Fot. 112. Odkrywka O.21 słupa. W odkrywce stwierdzono słup żelbetowy o przekroju 38,0x55,0cm (pomiar z tynkiem gr. 1,0÷2,0cm), zbrojony podłużnie prętami żebrowanymi #14 (2 pręty na krótkim boku). Otulina zbrojenia wynosi 30mm. Do słupa z dwóch stron jest dostawiona ściana murowana z ceramicznej cegły pełnej gr. 1½ cegły (41,0cm).

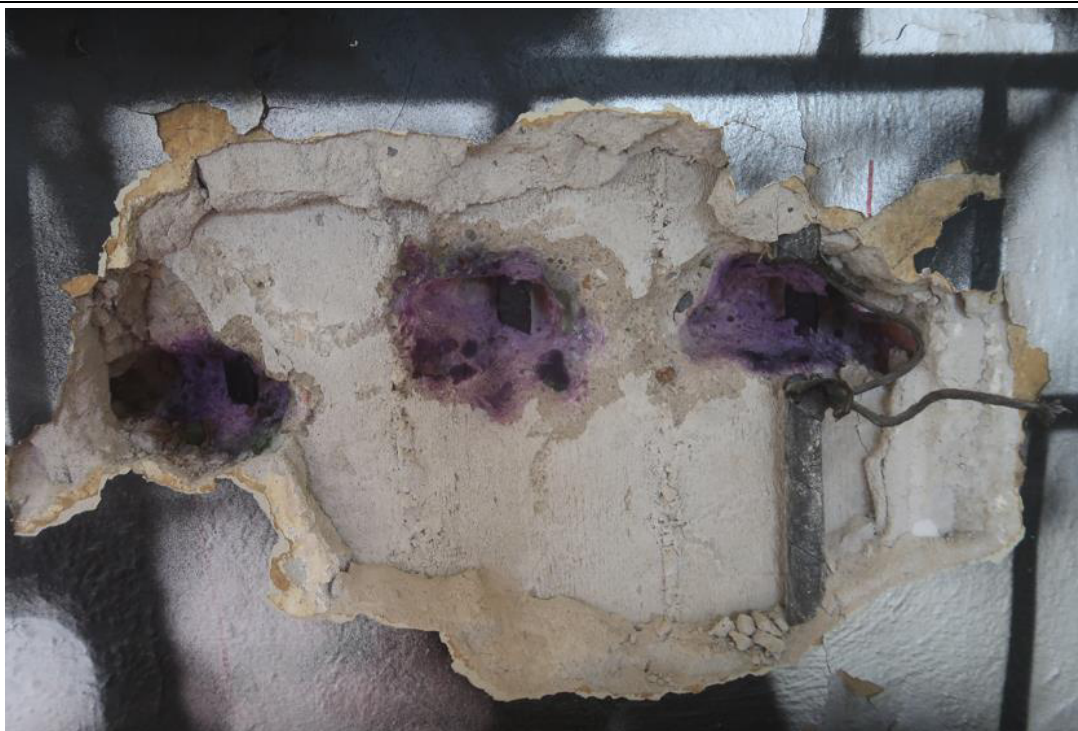
Fot. 113. Odkrywka O.31 słupa. W odkrywce stwierdzono słup żelbetowy o przekroju 40,0x84,0cm (pomiar z tynkiem gr. 1,0÷3,0cm), zbrojony podłużnie prętami grzebieniowymi #20x20 (nr 30 wg [21]) - 3 pręty na krótkim boku. Otulina zbrojenia wynosi 40mm. Beton jest niskiej jakości, słabo zagęszczony (z kawernami). Do słupa z dwóch stron jest dostawiona ściana murowana z ceramicznej cegły pełnej gr. 2-ch cegieł (58,0cm z tynkiem).

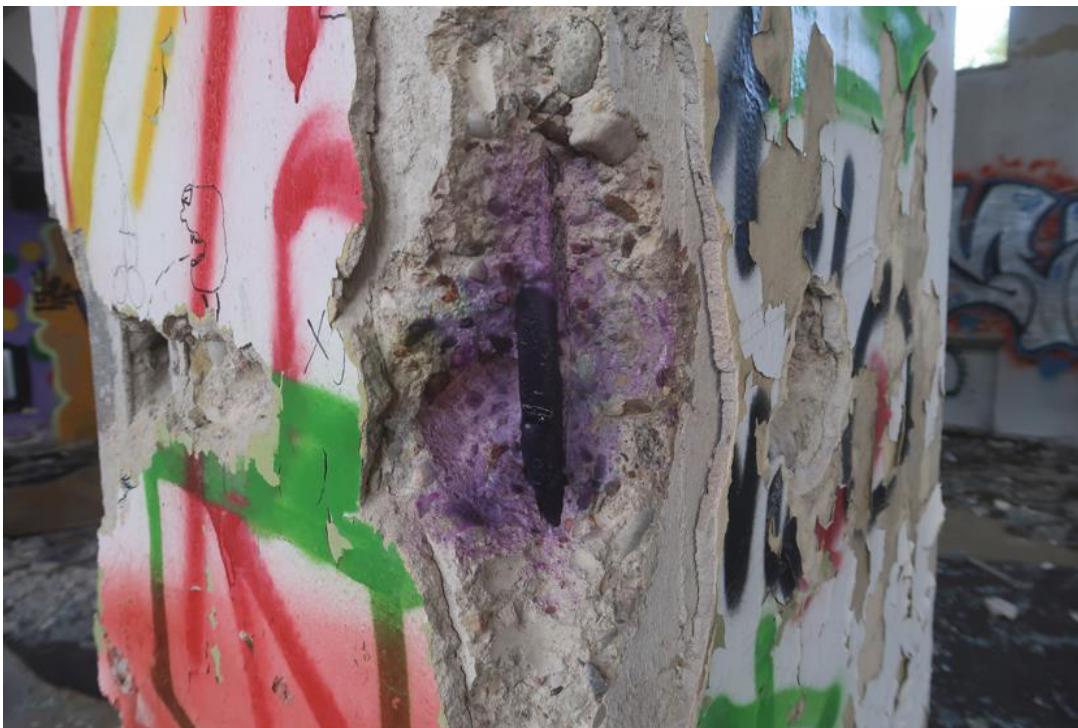
Fot. 114. Odkrywka O.32 słupa. W odkrywce stwierdzono słup żelbetowy o przekroju 40,0x64,0cm (pomiar z tynkiem gr. 1,0÷2,0cm), zbrojony podłużnie prętami grzebieniowymi #20x20 (nr 30 wg [21]) - 3 pręty na krótkim boku i #12x12 (nr 18 wg [21]) - 1 pręt na długim boku. Otulina zbrojenia wynosi 30÷50mm. Beton jest niskiej jakości, słabo zagęszczony (z kawernami). Występuje karbonatyzacja betonu na gł. 2,0cm.

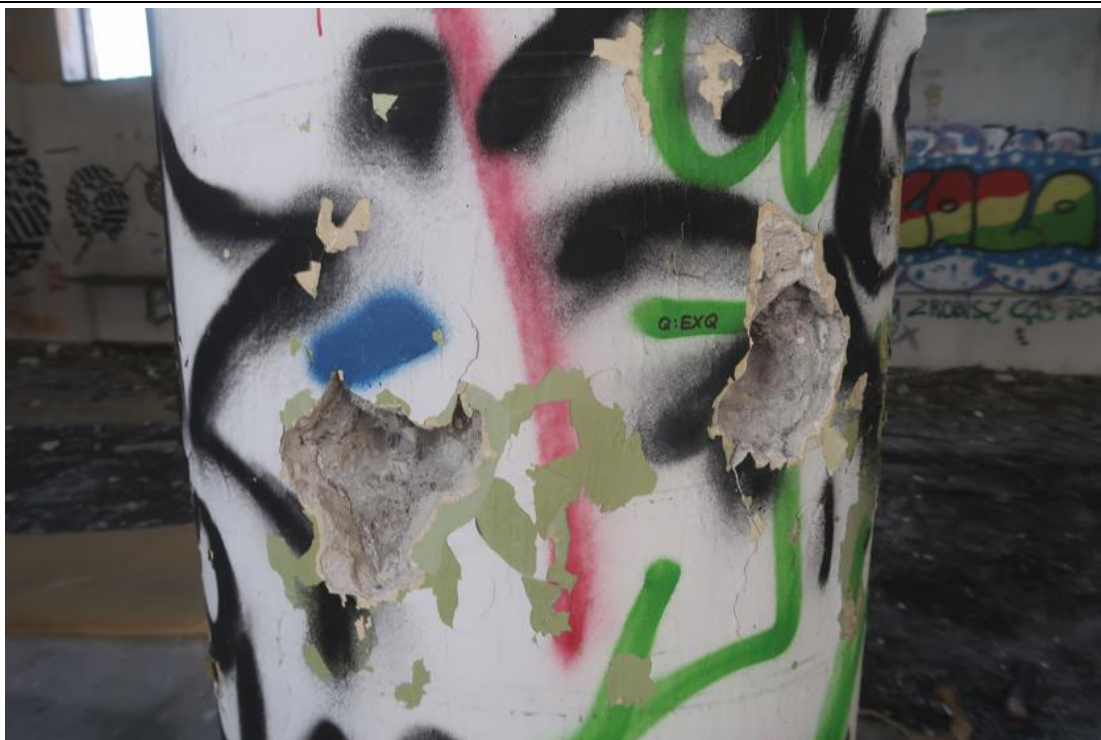
Fot. 115. Odkrywka O.33 słupa. W odkrywce stwierdzono słup żelbetowy o przekroju okrągłym  $\varnothing 52,0\text{cm}$  (pomiar z tynkiem gr.  $1,0 \div 2,0\text{cm}$ ), zbrojony podłużnie prętami grzebieniowymi 6#20x20 (nr 30 wg [21]). Otulina zbrojenia wynosi  $20 \div 30\text{mm}$ . Beton jest niskiej jakości. Występuje karbonatyzacja betonu na gł.  $2,0\text{cm}$ .

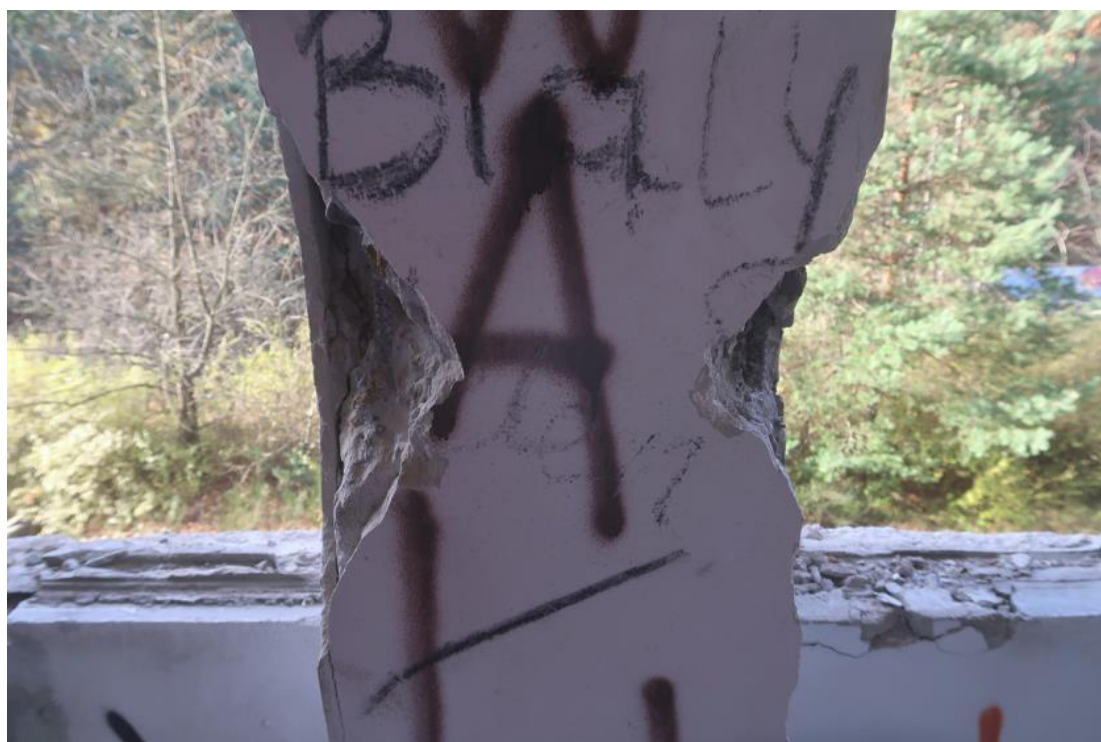
Fot. 116. Odkrywka O.41 słupa. W odkrywce stwierdzono słup żelbetowy o przekroju  $35,0 \times 44,0\text{cm}$  (pomiar z tynkiem gr.  $1,0 \div 2,0\text{cm}$ ), zbrojony podłużnie prętami żebrowanymi #14 (2 pręty na krótkim boku). Otulina zbrojenia wynosi  $20 \div 45\text{mm}$ . Do słupa jest dostawiona zewnętrzna ściana murowana z ceramicznej cegły pełnej o gr.  $15,0\text{cm}$  wraz z tynkiem.

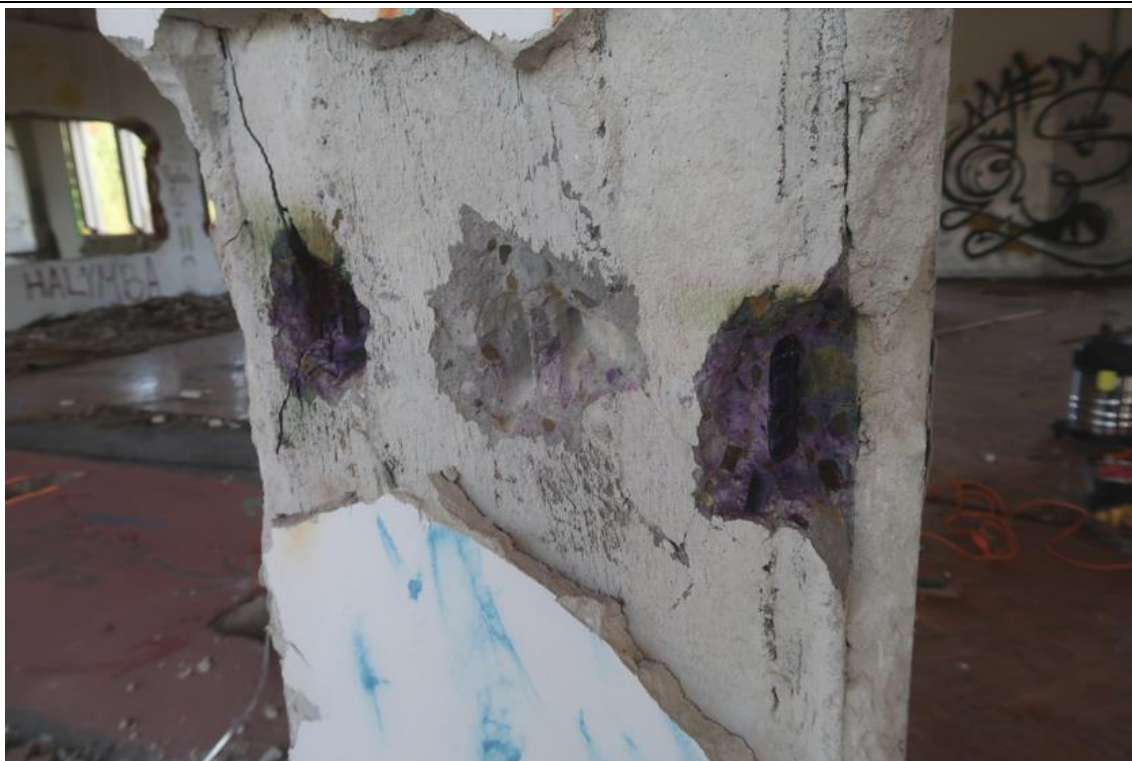
Fot. 117. Odkrywka O.42 słupa. W odkrywce stwierdzono słup żelbetowy o przekroju 43,0x52,0cm (pomiar z tynkiem gr. 1,0÷5,0cm, żelbet 35,0x45,0), zbrojony podłużnie prętami żebrowanymi #18 (3 pręty na krótkim boku). Otulina zbrojenia wynosi 30mm.
