**BUDYNEK GŁÓWNY**  
ZLOKALIZOWANY PRZY UL. UROCZA 1  
05-552 WARSZAWIANKA,  
DZ. NR 5/3 OBR. 0027

**EKSPERTYZA KONSTRUKCYJNA**  
OBIEKTÓW ZLOKALIZOWANYCH NA TERENIE  
NADLEŚNICTWA CHOJNÓW, W MIEJSCOWOŚCI  
WARSZAWIANKA

Warszawa, listopad 2023 r.

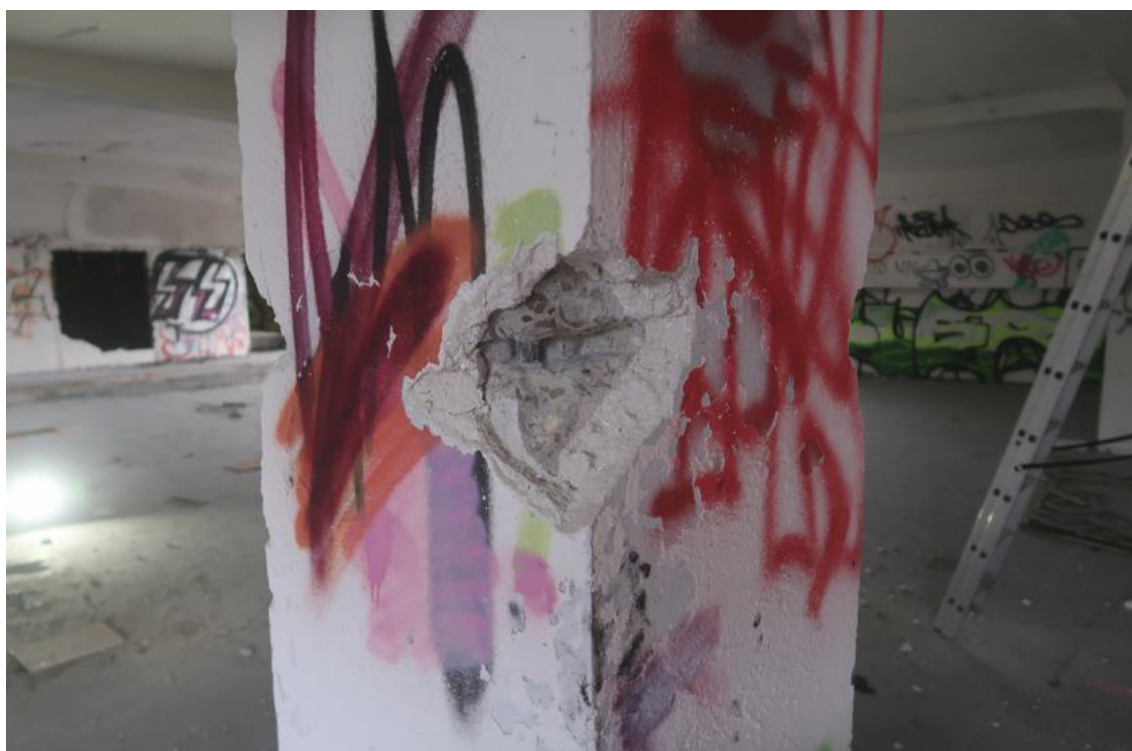
Fot. 118. Odkrywka O.57 słupa. W odkrywce stwierdzono słup żelbetowy o przekroju 44,0x51,0cm (pomiar z tynkiem gr. 1,0÷5,0cm, żelbet 35,0x45,0), zbrojony podłużnie prętami żebrowanymi #18 (2 pręty na krótkim boku). Otulina zbrojenia wynosi 25/50mm. Występuje karbonatyzacja betonu na gł. 1,0cm.

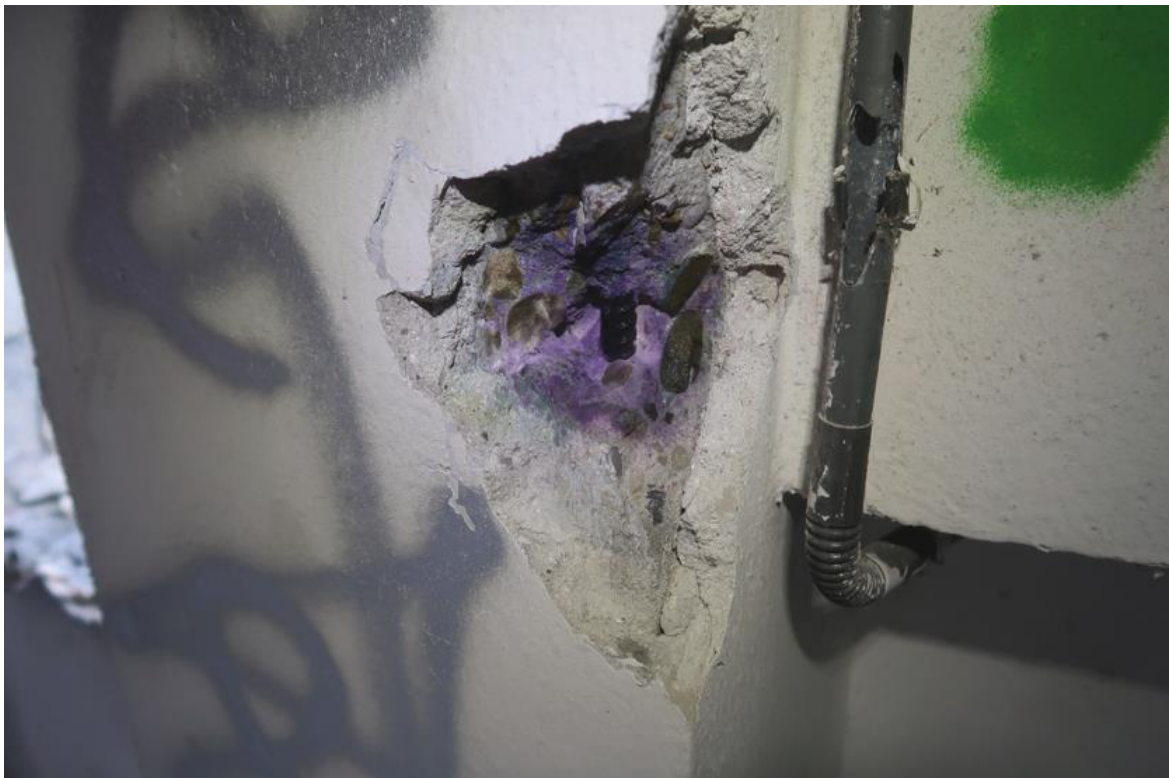
Fot. 119. Odkrywka O.58 słupa. W odkrywce stwierdzono słup żelbetowy o przekroju 35,0x40,0cm (pomiar z tynkiem gr. 1,0÷2,0cm), zbrojony podłużnie prętami żebrowanymi #14 (2 pręty na krótkim boku). Otulina zbrojenia wynosi 25÷30mm. Do słupa jest dostawiona zewnętrzna ściana murowana z bloczków z betonu komórkowego o gr. 15,0cm wraz z tynkiem.

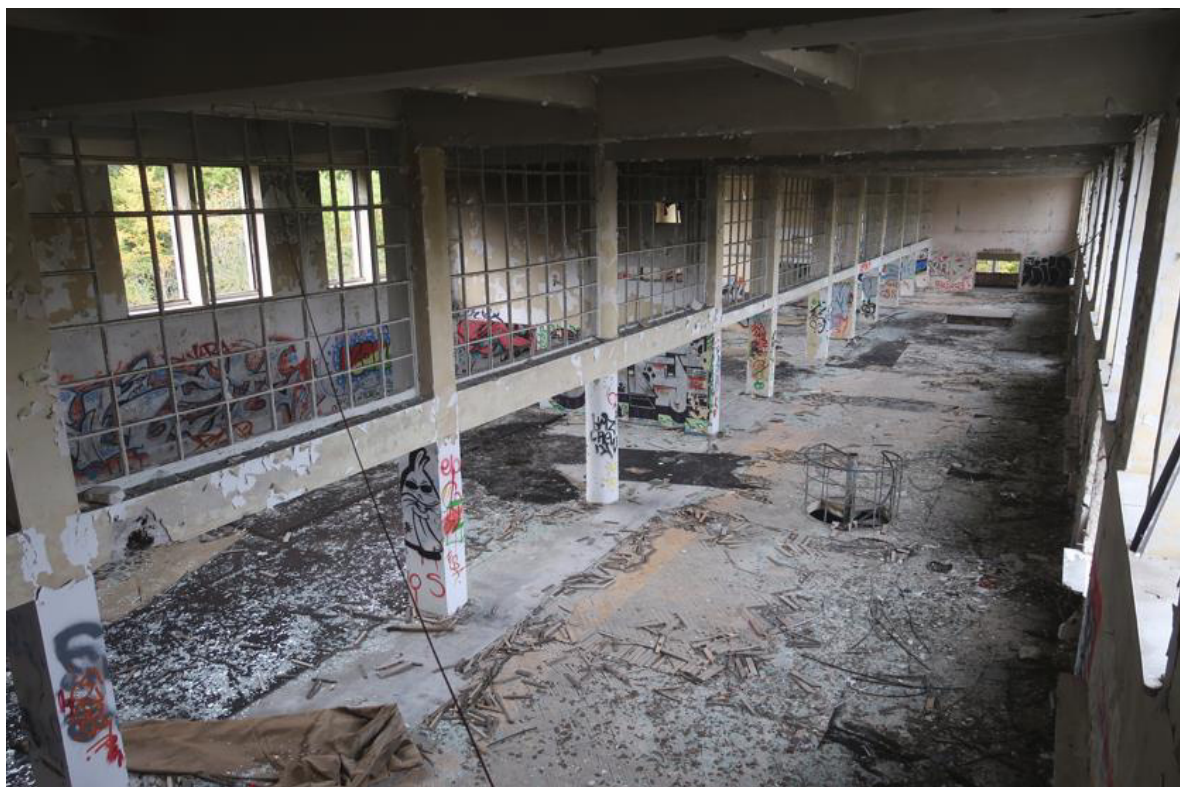
Fot. 120. Rząd słupów środkowych o zróżnicowanej geometrii występujący w osi C części A budynku, w poziomie I piętra.

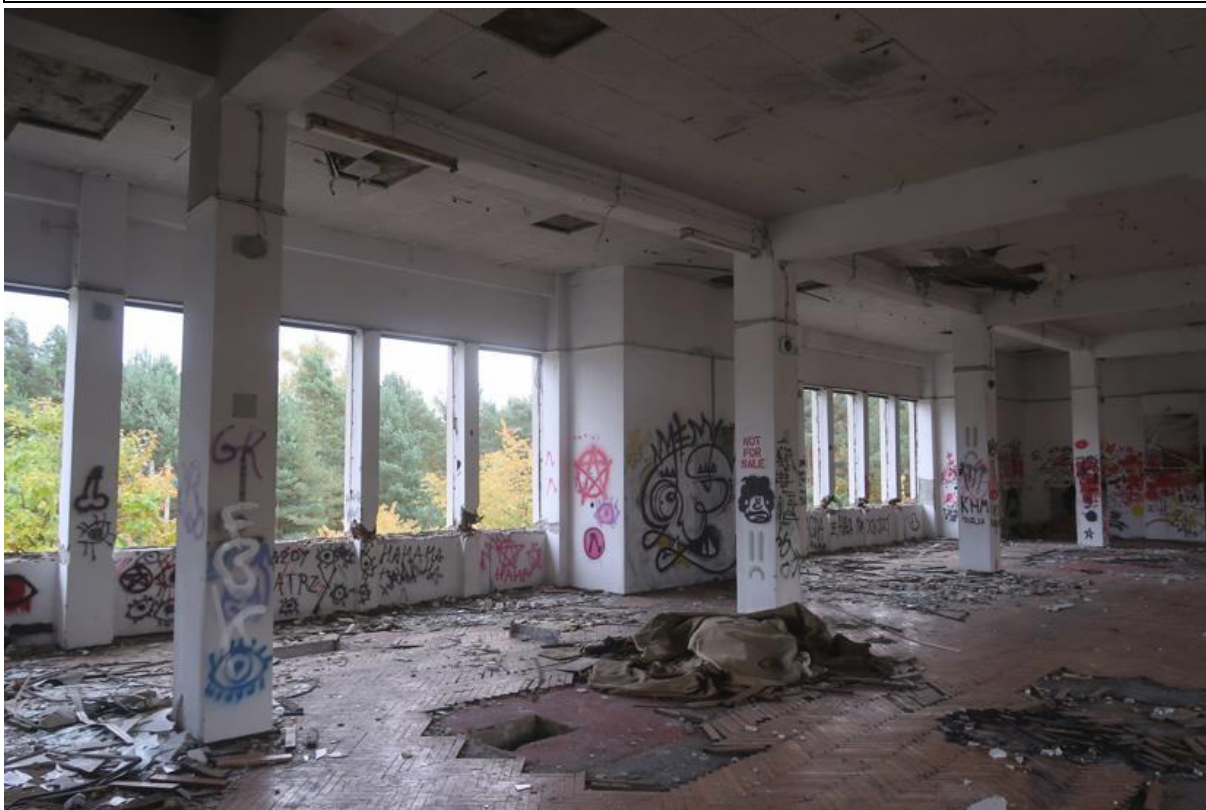
Fot. 121. Słupy o przekrojach prostokątnych występujące w osiach E'-F'/18-22 części B budynku na I piętrze.

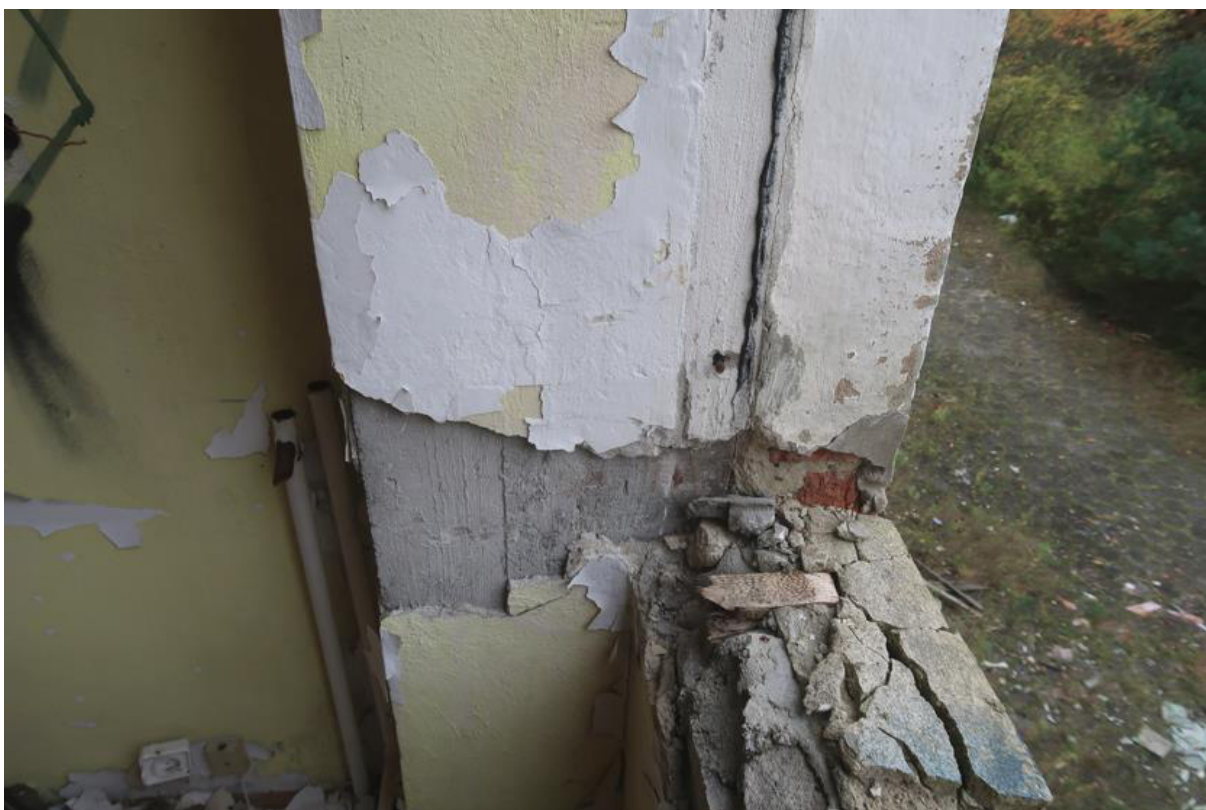
Fot. 122. Słup żelbetowy odmurowany od zewnątrz cegłą ceramiczną w osiach B'/16 części B budynku na I piętrze.

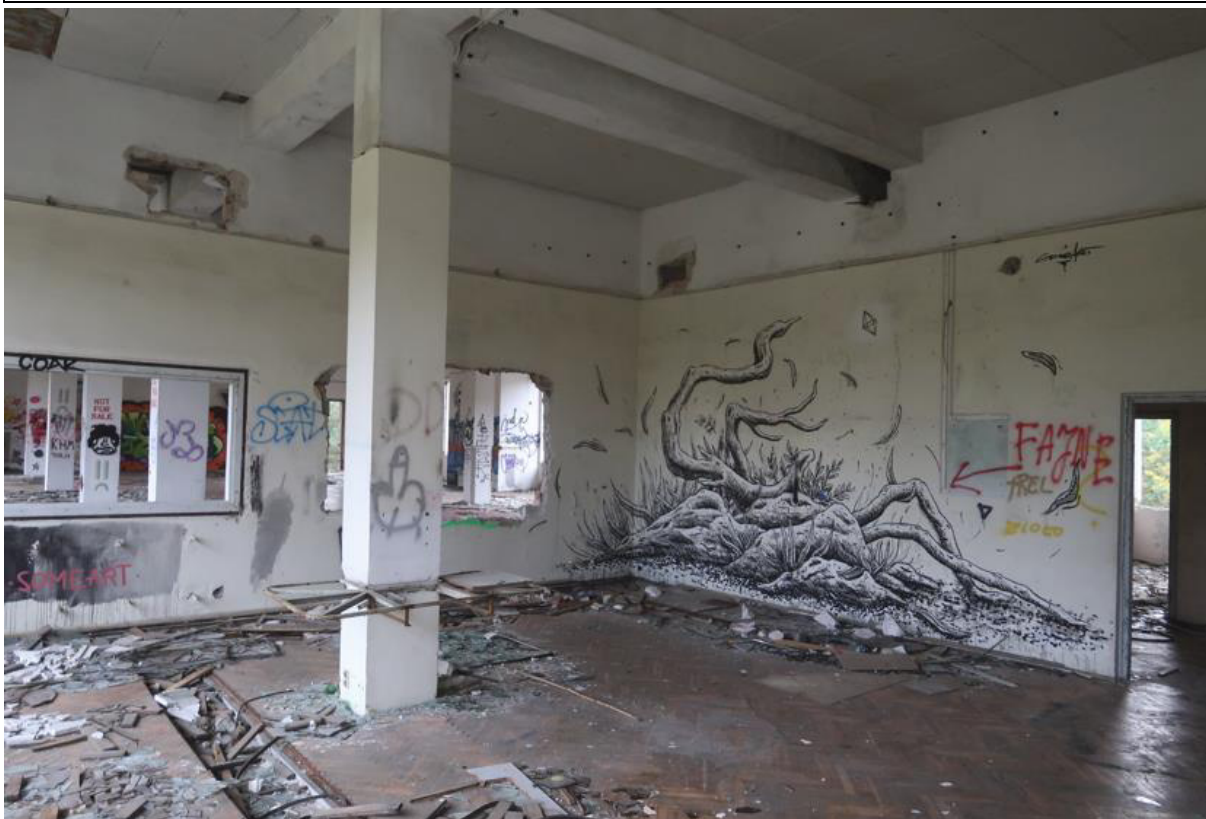
Fot. 123. Słup żelbetowy wewnątrz budynku na I piętrze w osiach D'/17 (część B budynku).

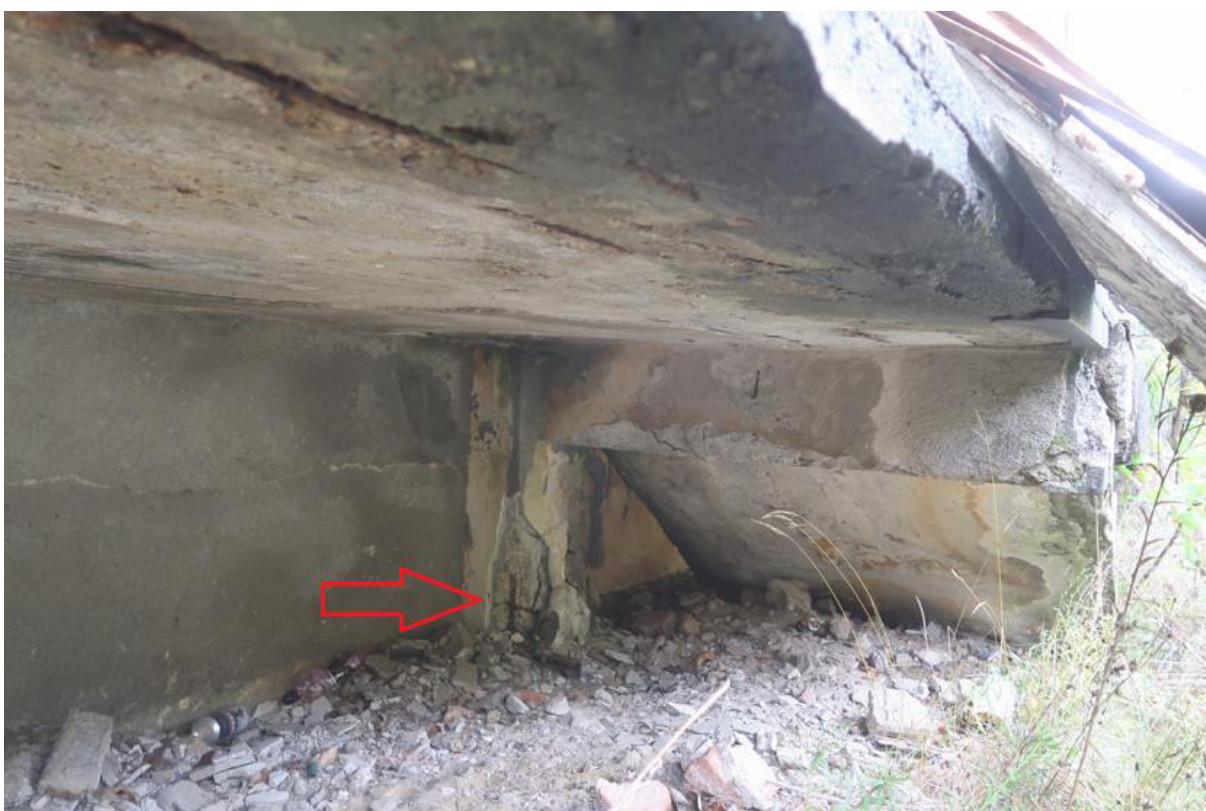
Fot. 124. Odparzony tynk i otulina zbrojenia oraz korozja prętów zbrojeniowych słupa w poziomie terenu pod rampą w osiach B/9 (część A budynku).

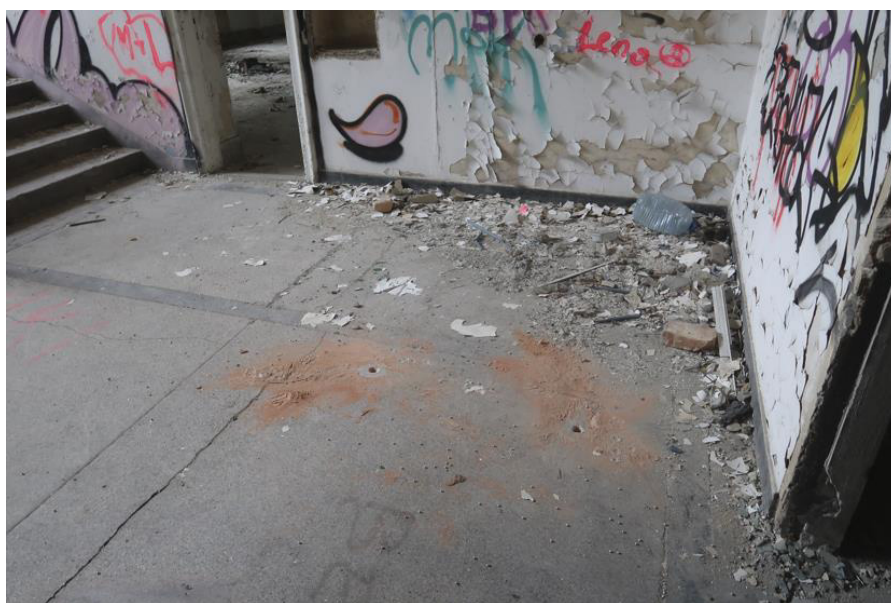
Fot. 125. Odkrywka O.7 posadzki. Stwierdzono posadzkę betonową gr. ok. 20cm z lastryko wykonaną na warstwie gruzobetonu leżącego na stropie nad piwnicą.

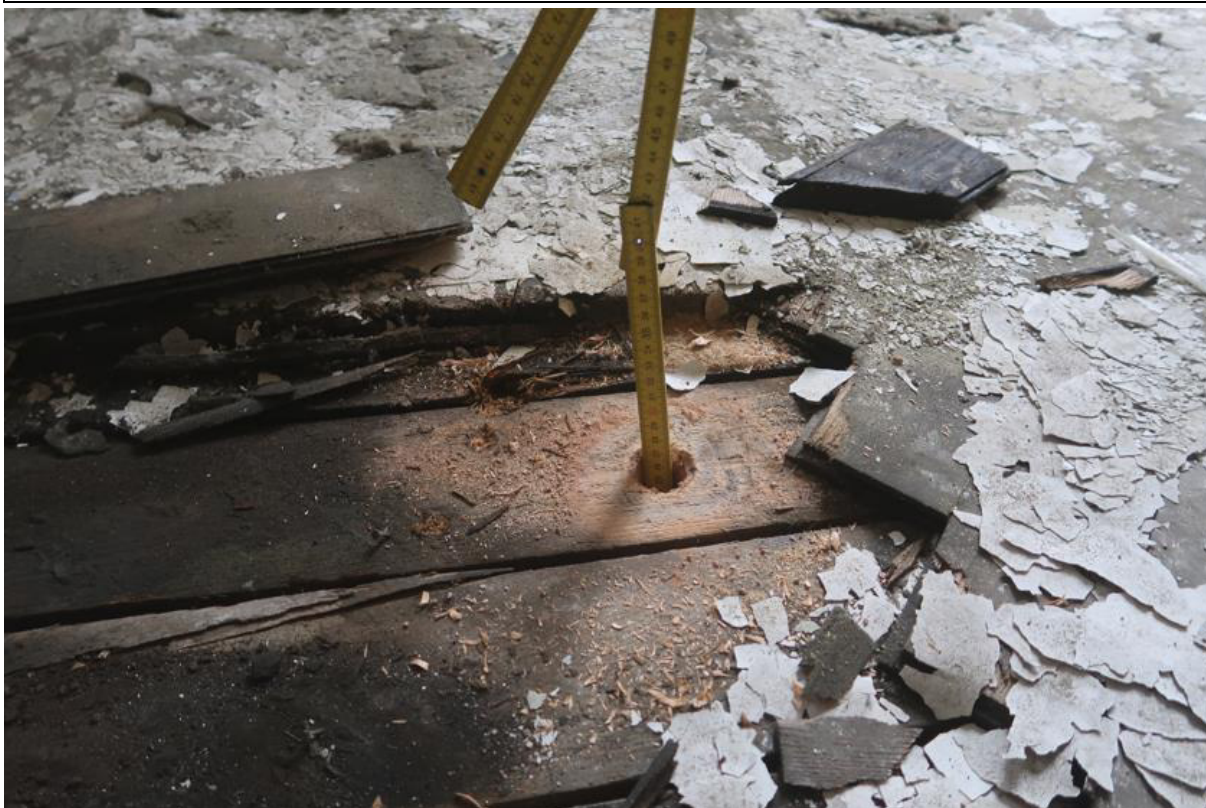
Fot. 126. Odkrywka O.8 posadzki. Stwierdzono parkiet gr.2,0cm, deski gr. 3,0cm leżące na legarach i pospółce gruzowej o gr. 15,0cm oraz polepie. Wierzch posadzki jest ok. 29,0cm ponad wierzchem płyty ceglanej stropu Kleina.

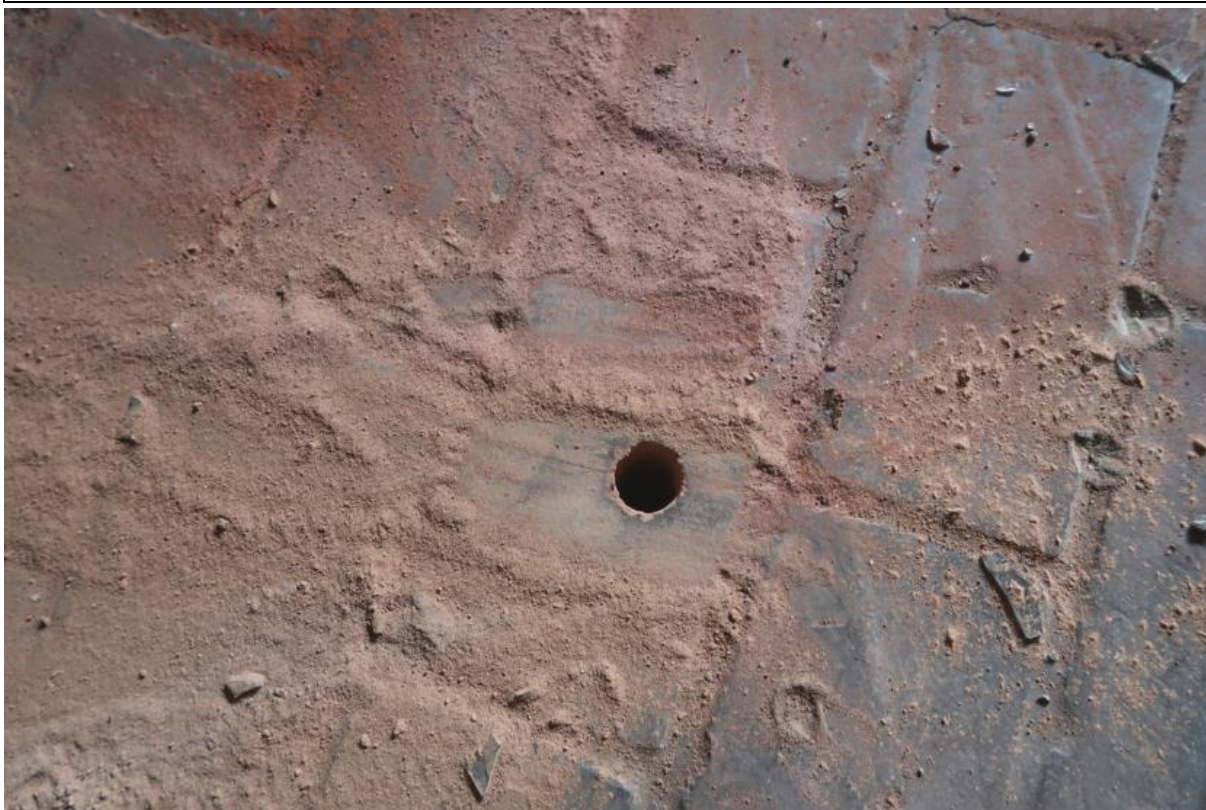
Fot. 128. Odkrywka O.10 posadzki. Stwierdzono posadzkę z płytek betonowych gr.2,5cm i wylewki gruzobetonowej o łącznej gr. 20,0cm, leżącej na podsypce piaskowej.

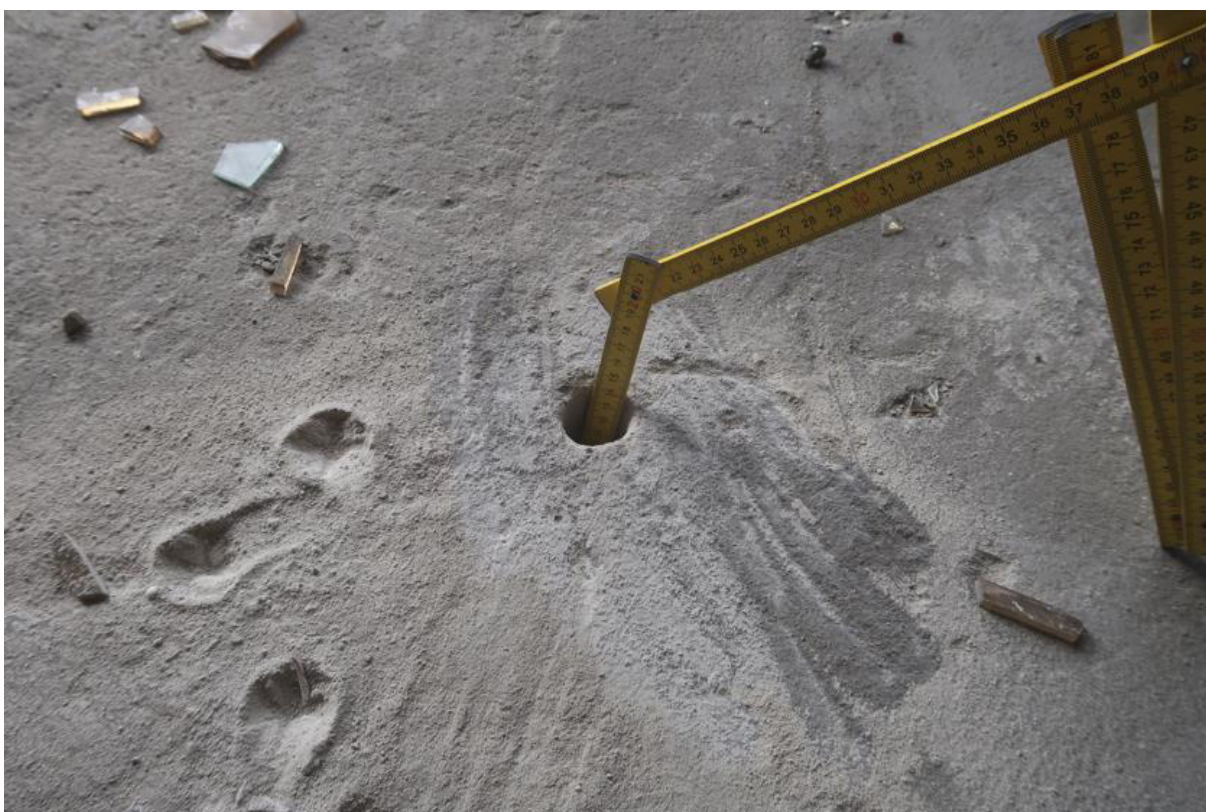
Fot. 129. Odkrywka O.16 posadzki. Stwierdzono posadzkę betonową gr. ok. 14,0cm wykonaną na warstwie gruzobetonu leżącego na stropie nad piwnicą (płyta żelbetowa gr. 16,0cm).

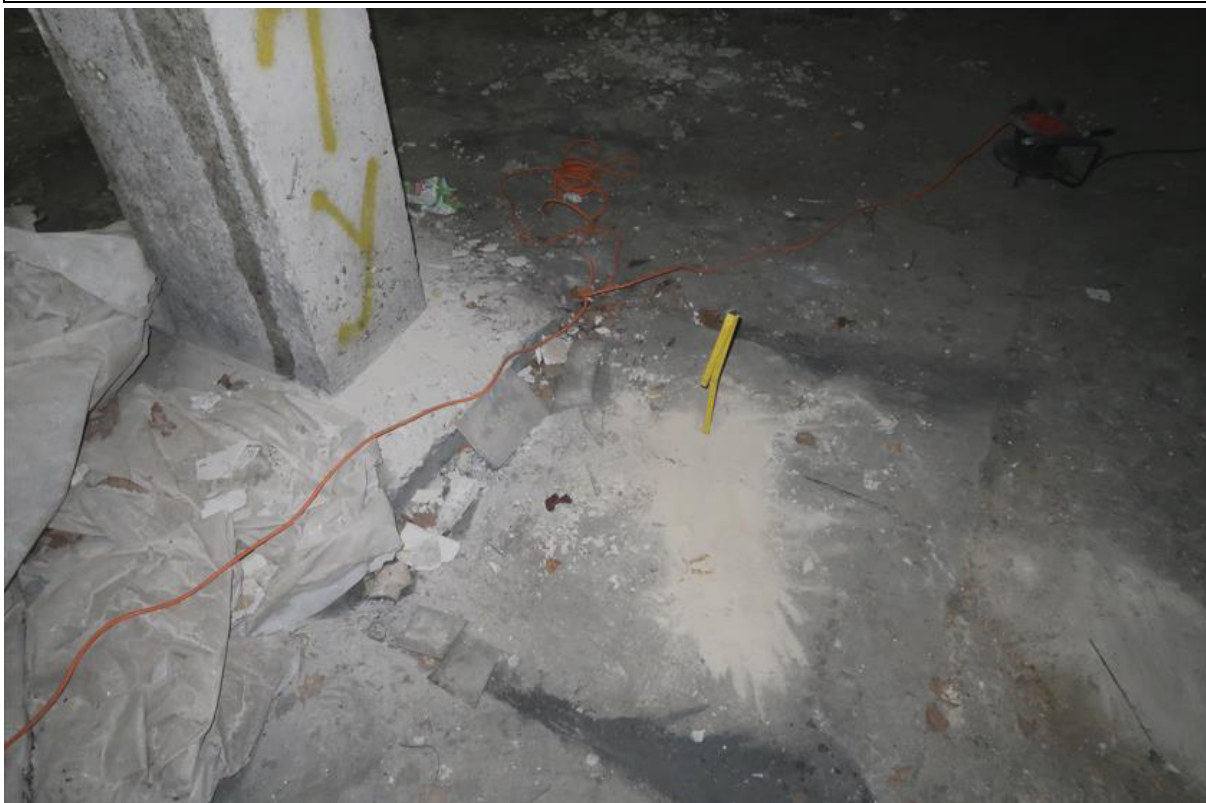
Fot. 130. Odkrywka O.24 posadzki. Stwierdzono stopę fundamentową gr. > 30,0cm o wymiarach w rzucie 290,0x330,0cm. Wierzch stopy zlicowany z wierzchem posadzki.

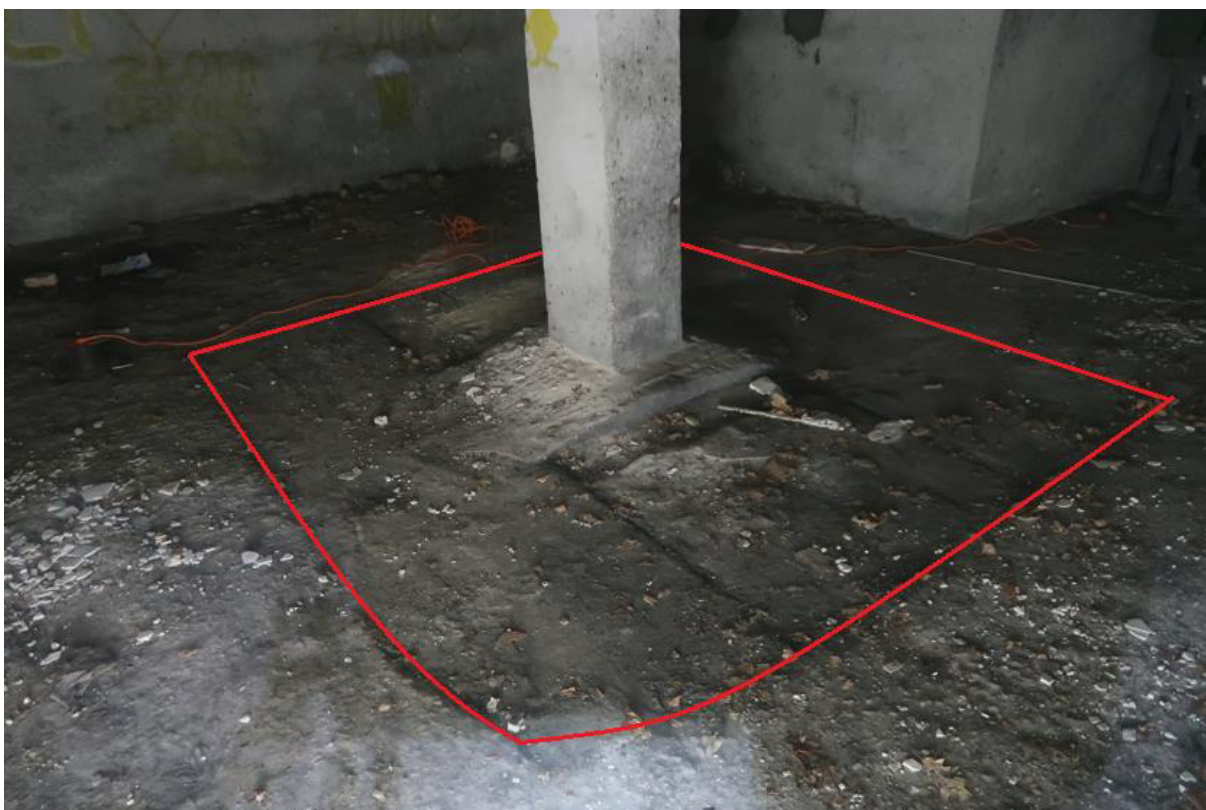
Fot. 131. Odkrywka O.24 posadzki. Widoczny obrys stopy fundamentowej o wymiarach w rzucie 290,0x330,0cm.

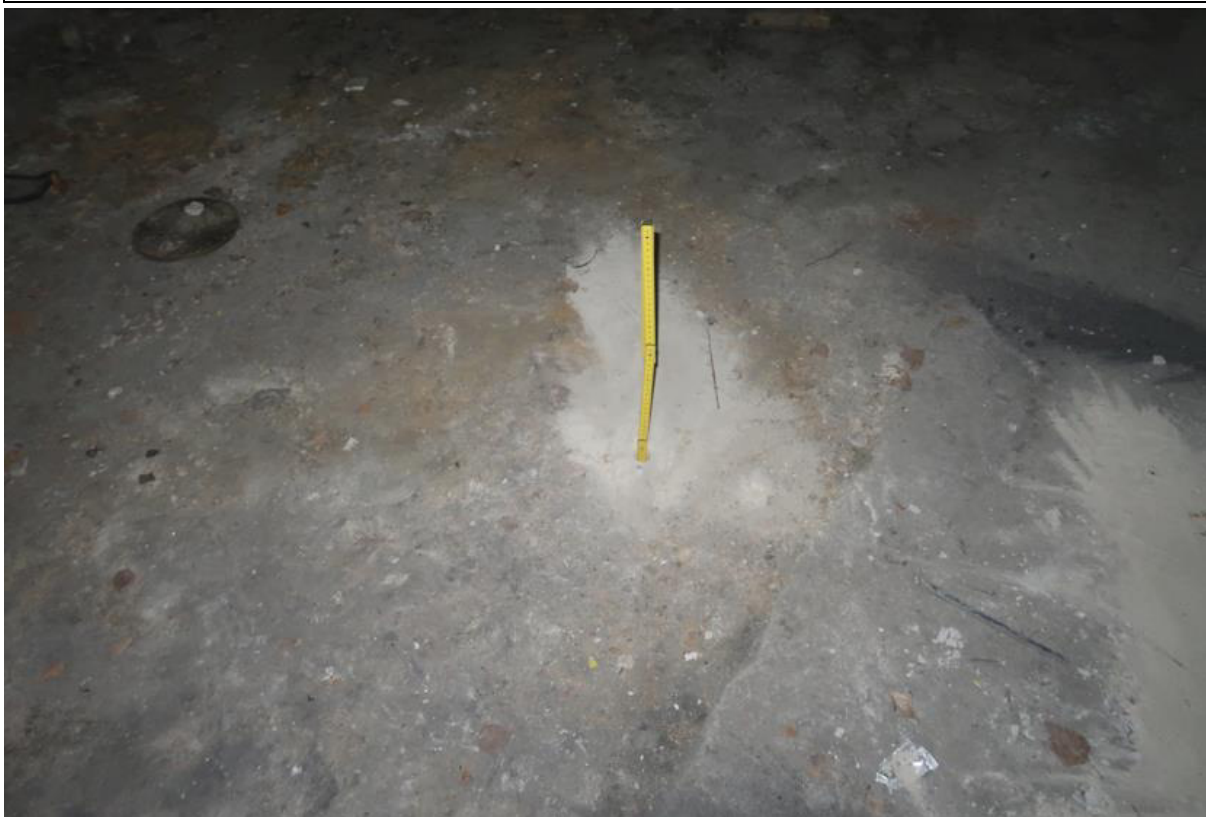
Fot. 132. Odkrywka O.25 posadzki. Stwierdzono posadzkę betonową gr. ok. 18,0cm wykonaną na warstwie gruzobetonu leżącego na podsypce piaskowej.

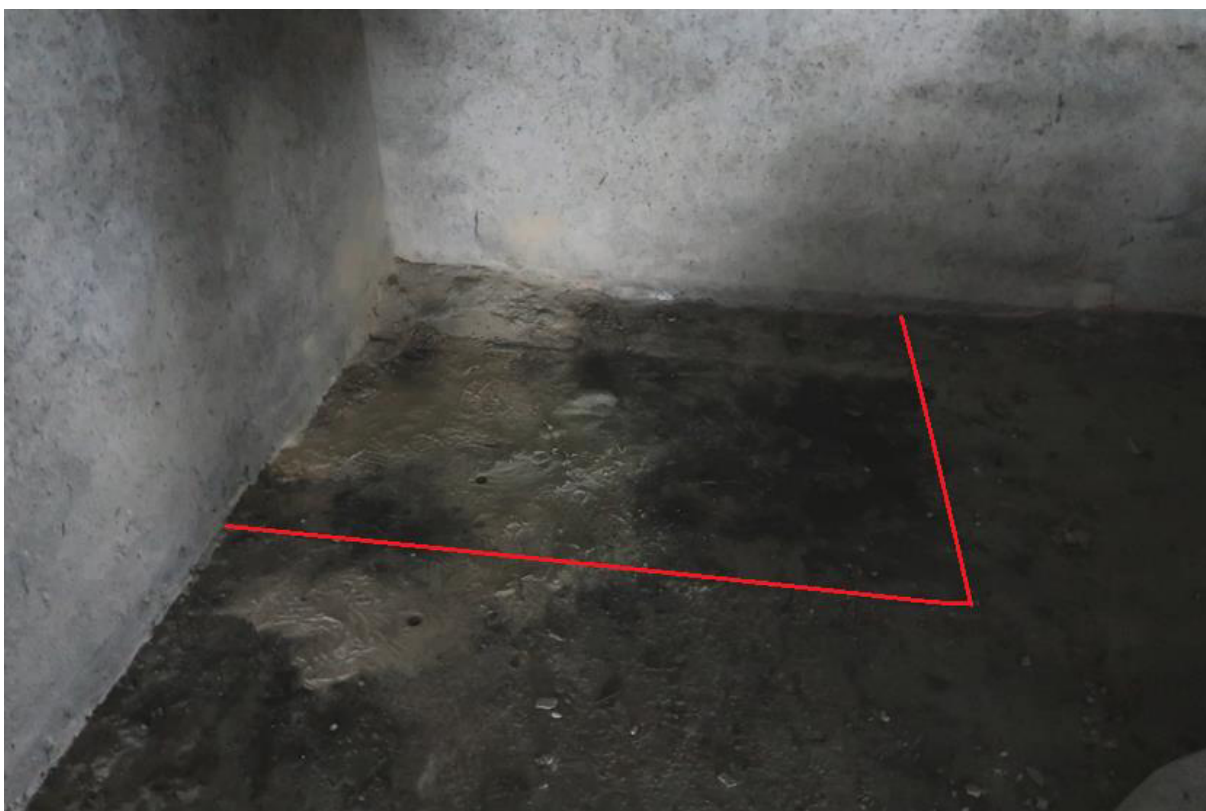
Fot. 133. Odkrywka O.26 posadzki. Stwierdzono stopę fundamentową gr. > 30,0cm o wymiarach w rzucie 290,0x330,0cm. Wierzch stopy zlicowany z wierzchem posadzki.

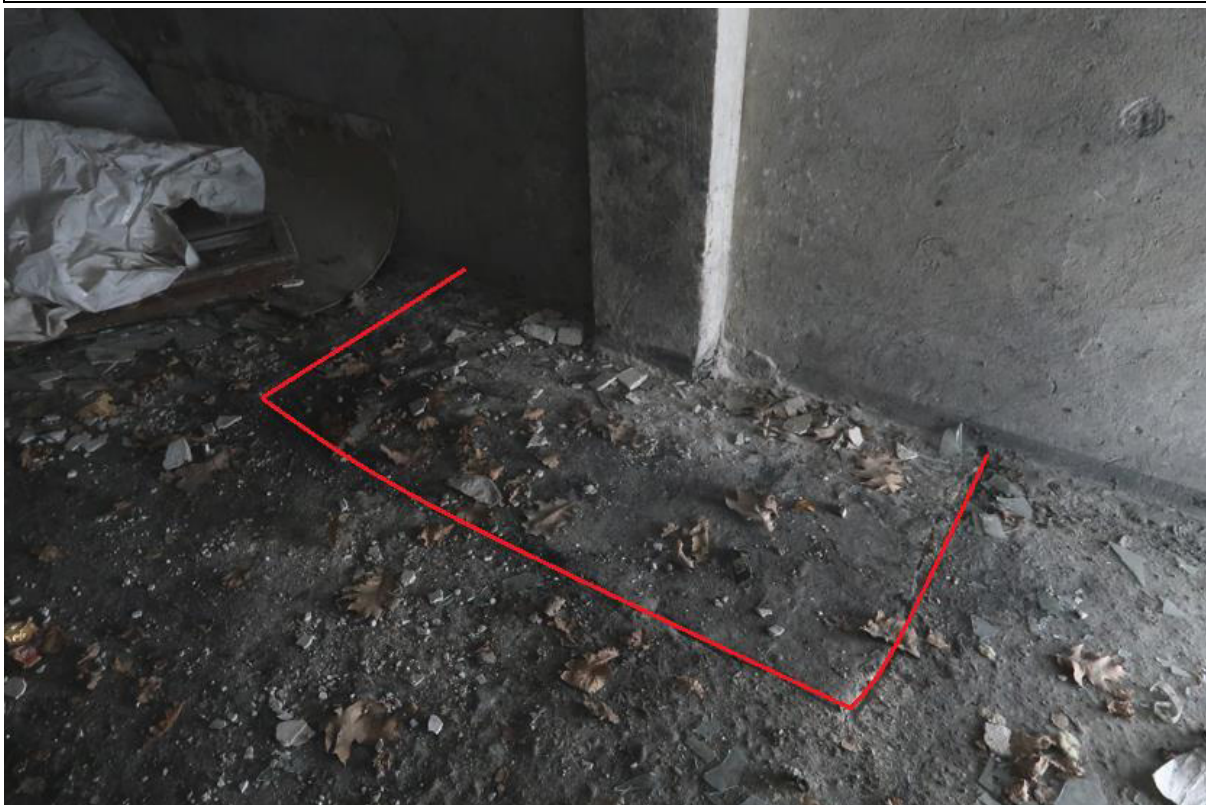
Fot. 134. Odkrywka O.27 posadzki. Stwierdzono stopę fundamentową gr. > 30,0cm o wymiarach w rzucie 185,0x200,0cm. Wierzch stopy zlicowany z wierzchem posadzki.

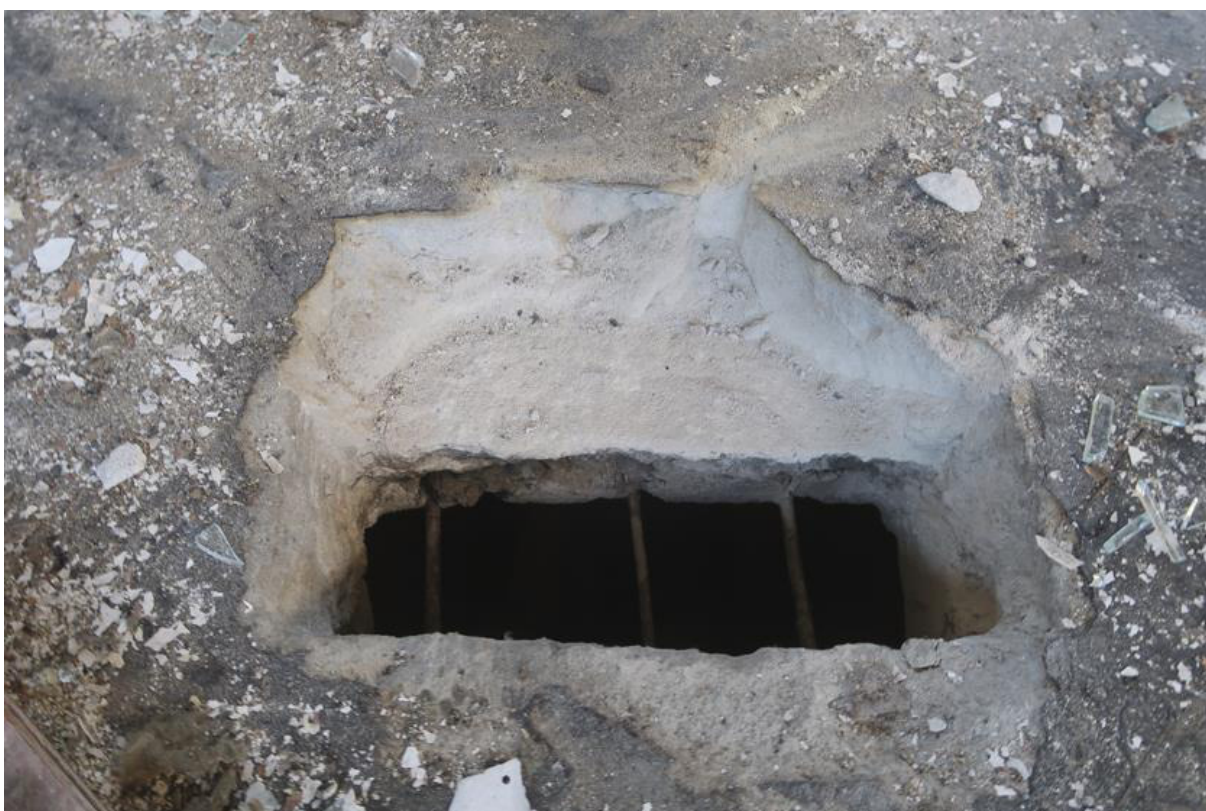
Fot. 135. Odkrywka O.35 posadzki. Stwierdzono parkiet gr.2,0cm (klejony lepikiem smołowym) i wylewkę cementową gr. 7,0cm leżącą na stropie (płyta żelbetowa gr. 10,0cm zbrojona dołem prętami gładkimi  $\varnothing 6$  i 8 naprzemiennie).

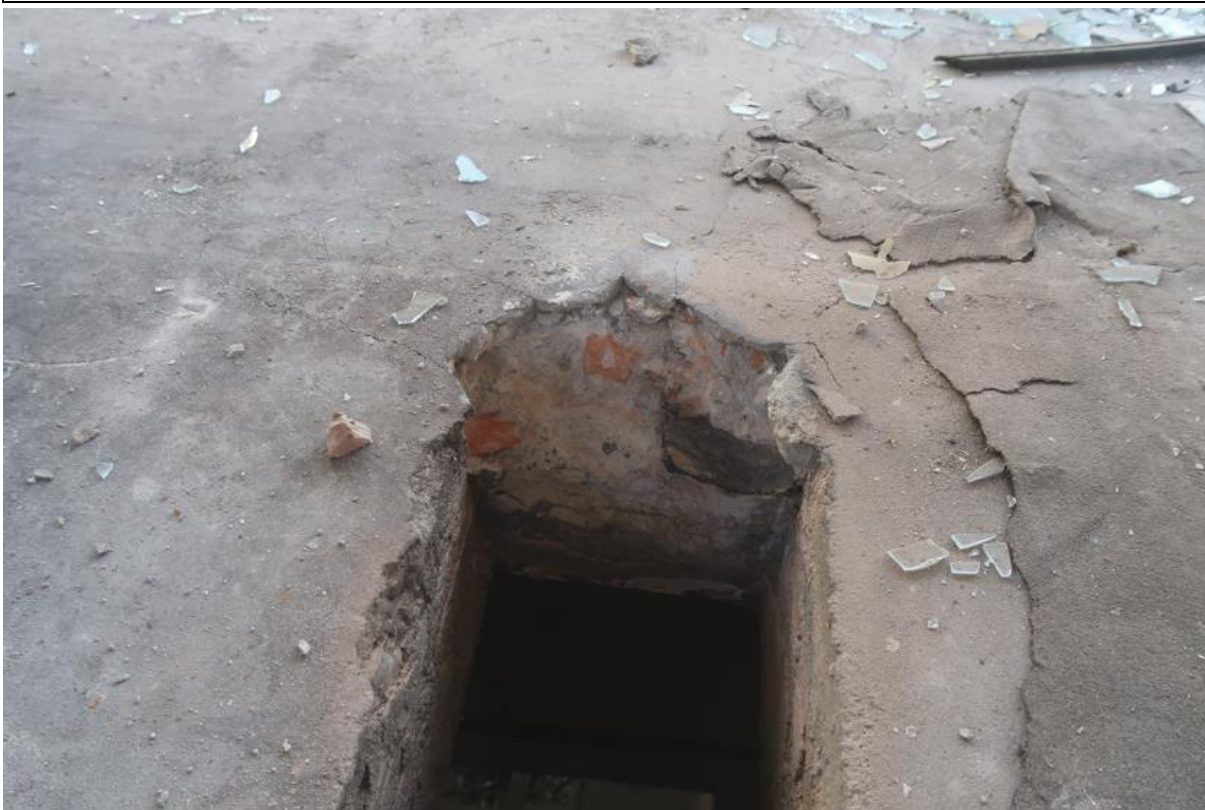
Fot. 136. Odkrywka O.36 posadzki. Stwierdzono wylewkę cementową gr. 7,0cm leżącą na stropie (płyta żelbetowa gr. 13,0cm).

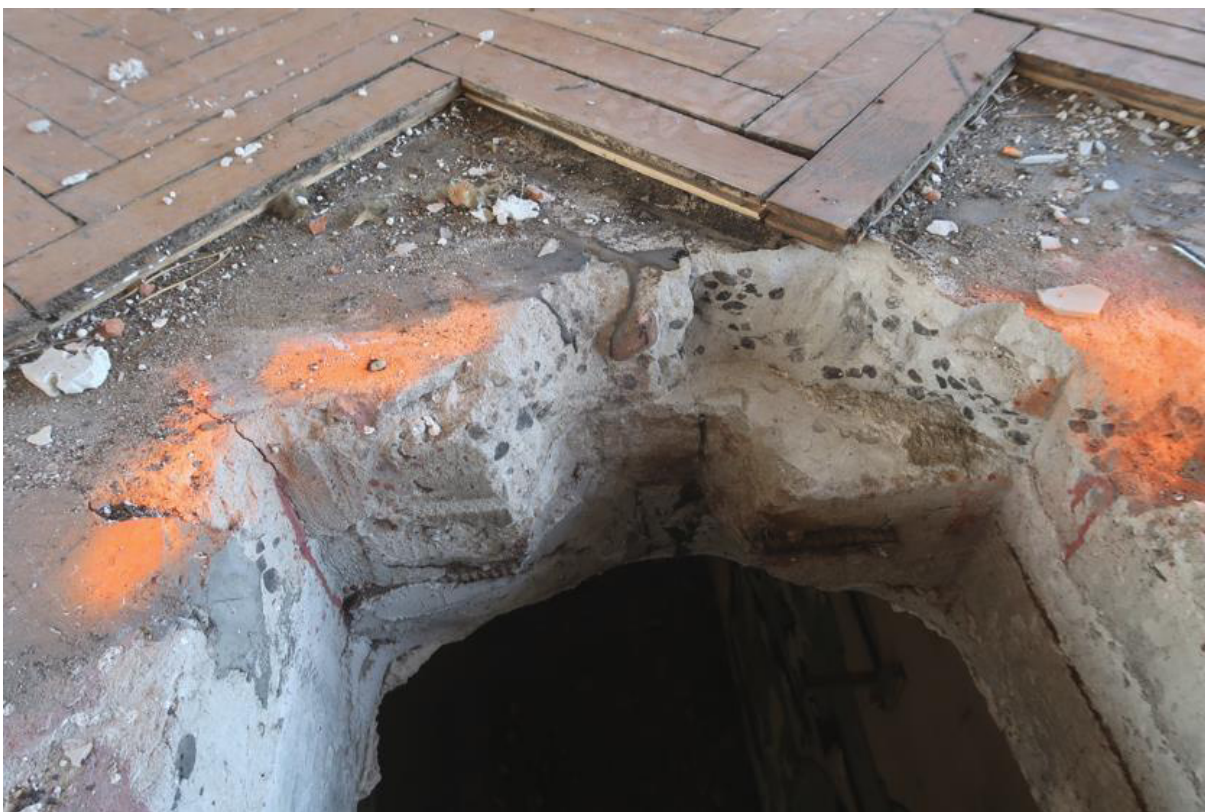
Fot. 137. Odkrywka O.44 posadzki. Stwierdzono parkiet gr.2,0cm (klejony lepikiem smołowym) i wylewkę betonową gr. 10,0cm leżącą na stropie (płyta żelbetowa gr. 17,0cm).

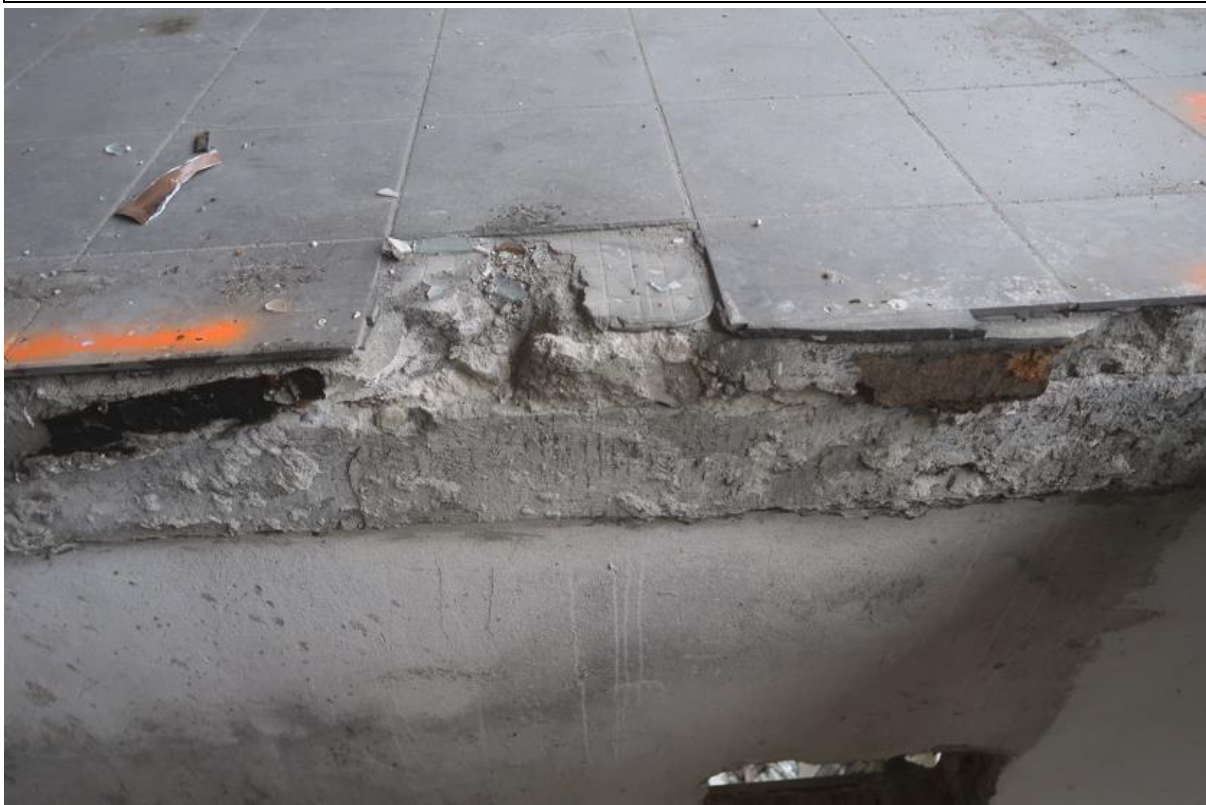
Fot. 138. Odkrywka O.61 posadzki. Stwierdzono płytki gresowe gr.1,0cm, wylewkę cementową gr. 8,0cm leżącą na stropie (płyta żelbetowa gr. 15,0cm).

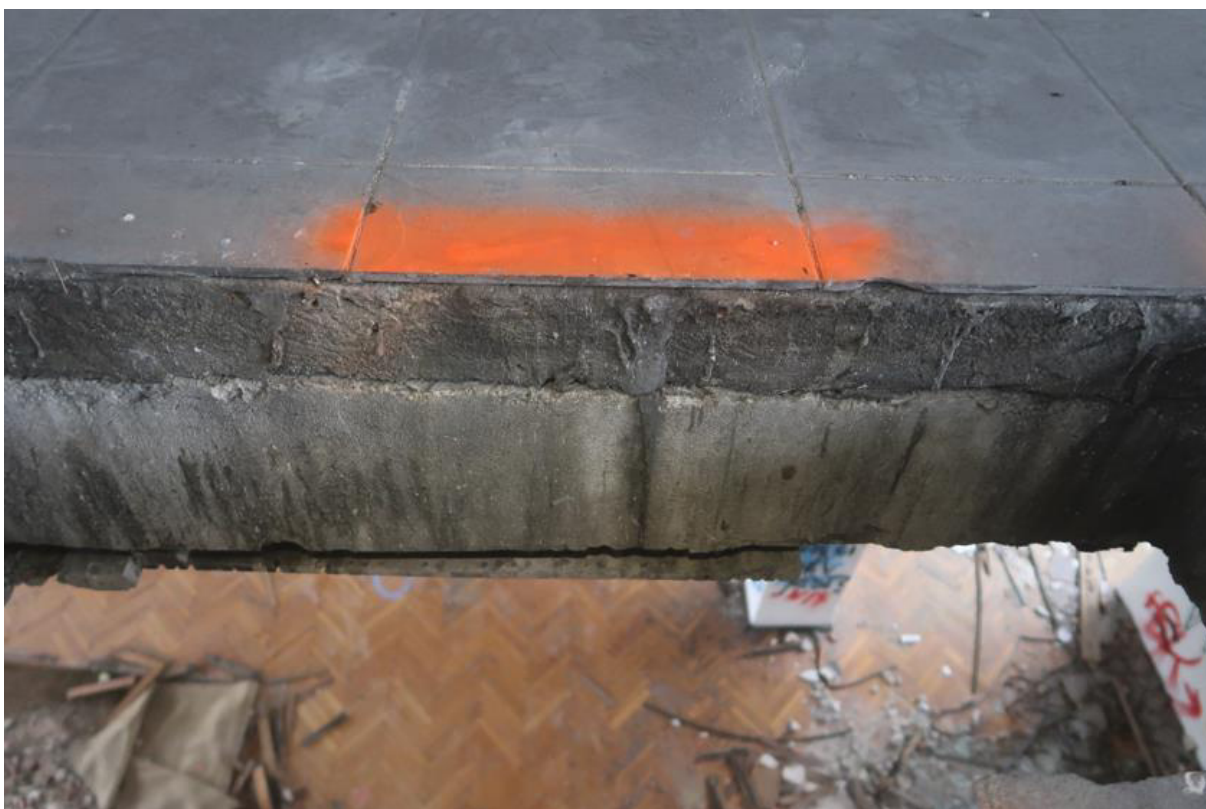
Fot. 139. Odkrywka O.62 posadzki. Stwierdzono płytki ceramiczne gr.1,0cm, wylewkę cementową gr. 9,0cm leżącą na stropie (płyta żelbetowa gr. 18,0cm).

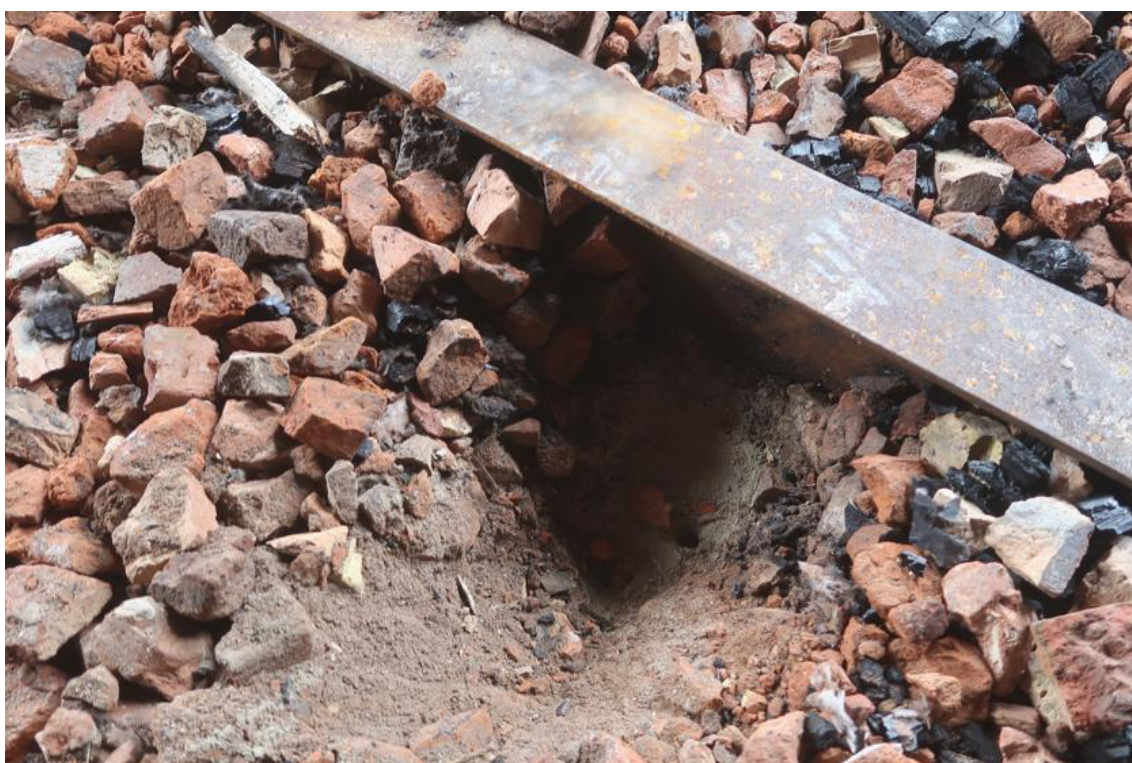
Fot. 141. Odkrywka O.67 posadzki. Stwierdzono parkiet gr. 2,0cm, deski gr. 2,5cm leżące na legarach i pospółce gruzowej o gr. ~24cm. Wierzch posadzki jest 35,5cm ponad wierzchem płyty gruzobetonowej stropu Kleina (płyta gr. 8,0cm). Belki stalowe wykonane z dwuteowników IPN320 w rozstawie co ok. 195cm, skorodowane powierzchniowo.

**Brak zabezpieczenia antykorozyjnego** stalowych belek stropowych oraz belek nadproży powoduje ich zwiększoną podatność na korozję w środowisku o zwiększonej wilgotności (na skutek braku stolarki okiennej i drzwiowej oraz braku ogrzewania budynku).

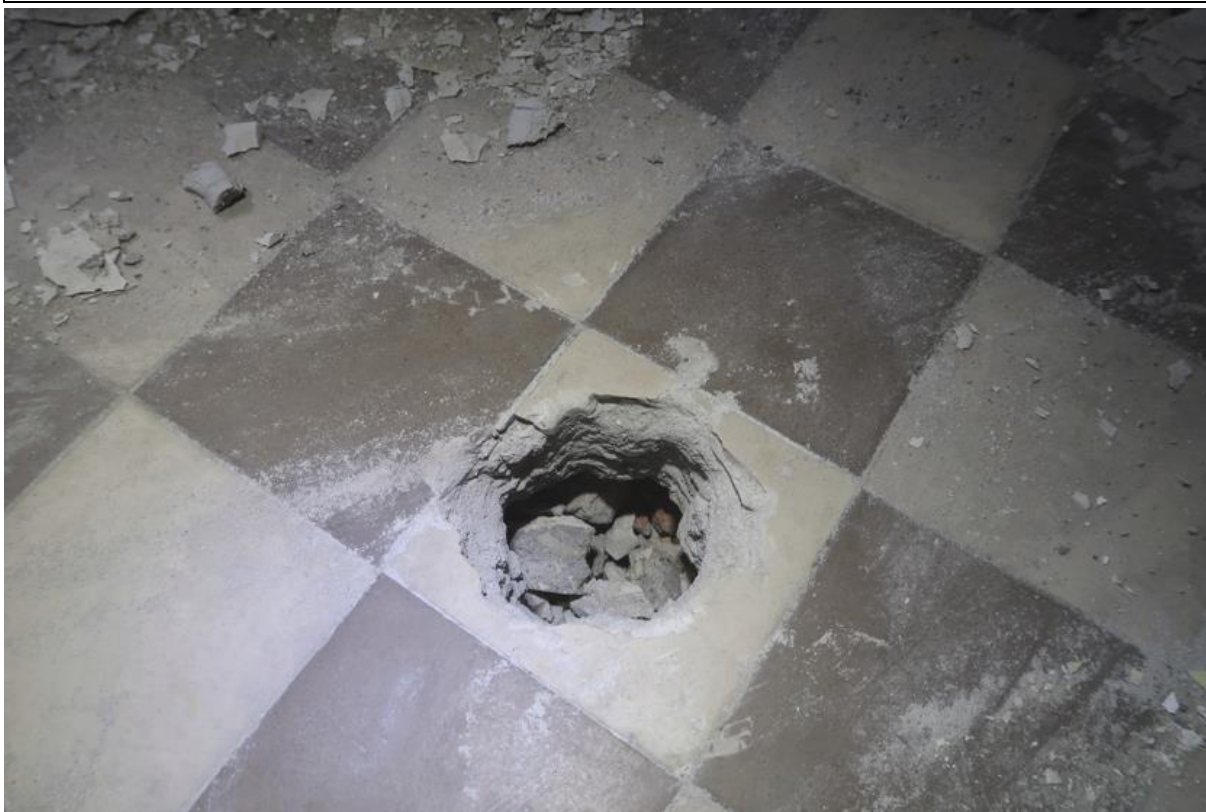
Fot. 142. Odkrywka O.69 posadzki. Stwierdzono płytki ceramiczne gr. 1,0cm, wylewkę cementową gr. 5cm i polepę gruzową gr. 24cm. Wierzch posadzki jest 30,0cm ponad wierzchem płyty stropu Kleina.
