**BUDYNEK GŁÓWNY**  
ZLOKALIZOWANY PRZY UL. UROCZA 1  
05-552 WARSZAWIANKA,  
DZ. NR 5/3 OBR. 0027

**EKSPERTYZA KONSTRUKCYJNA**  
OBIEKTÓW ZLOKALIZOWANYCH NA TERENIE  
NADLEŚNICTWA CHOJNÓW, W MIEJSCOWOŚCI  
WARSZAWIANKA

Warszawa, listopad 2023 r.

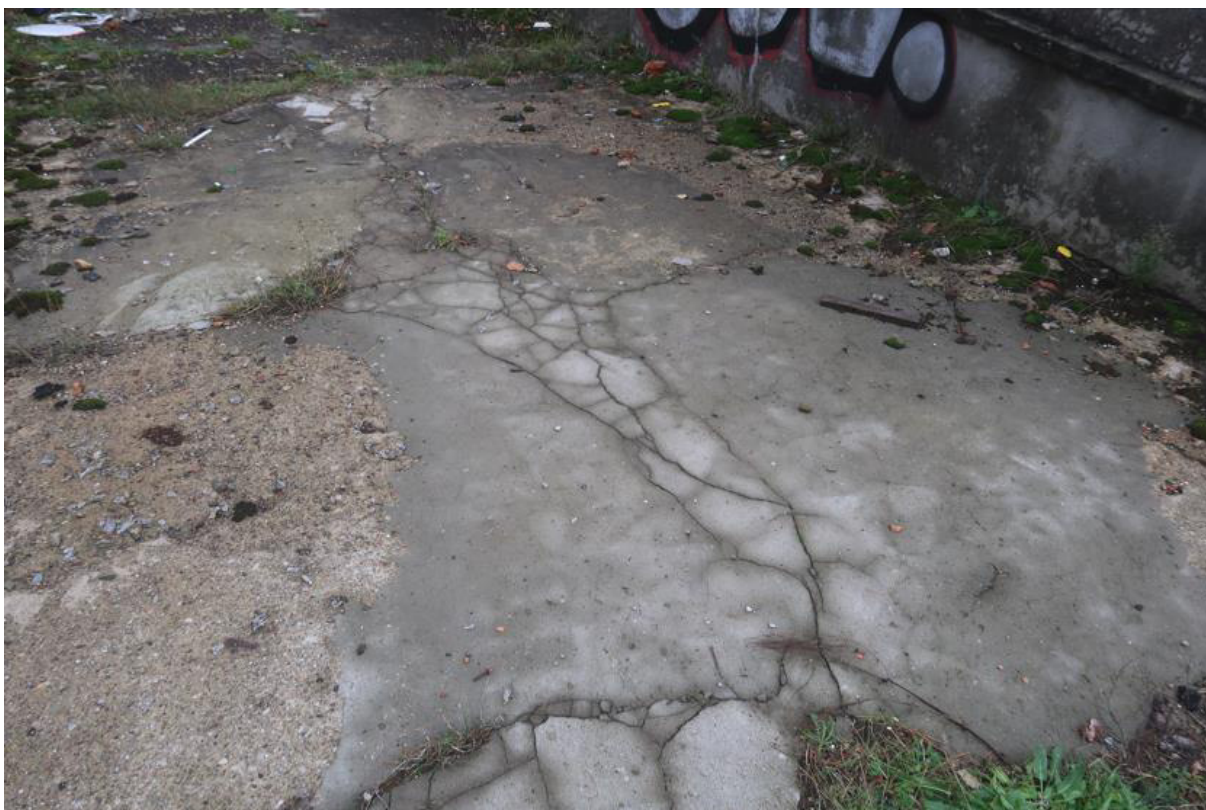
Fot. 143. Popękana posadzka betonowa na pochylni zlokalizowanej od strony południowej części B przedmiotowego budynku.

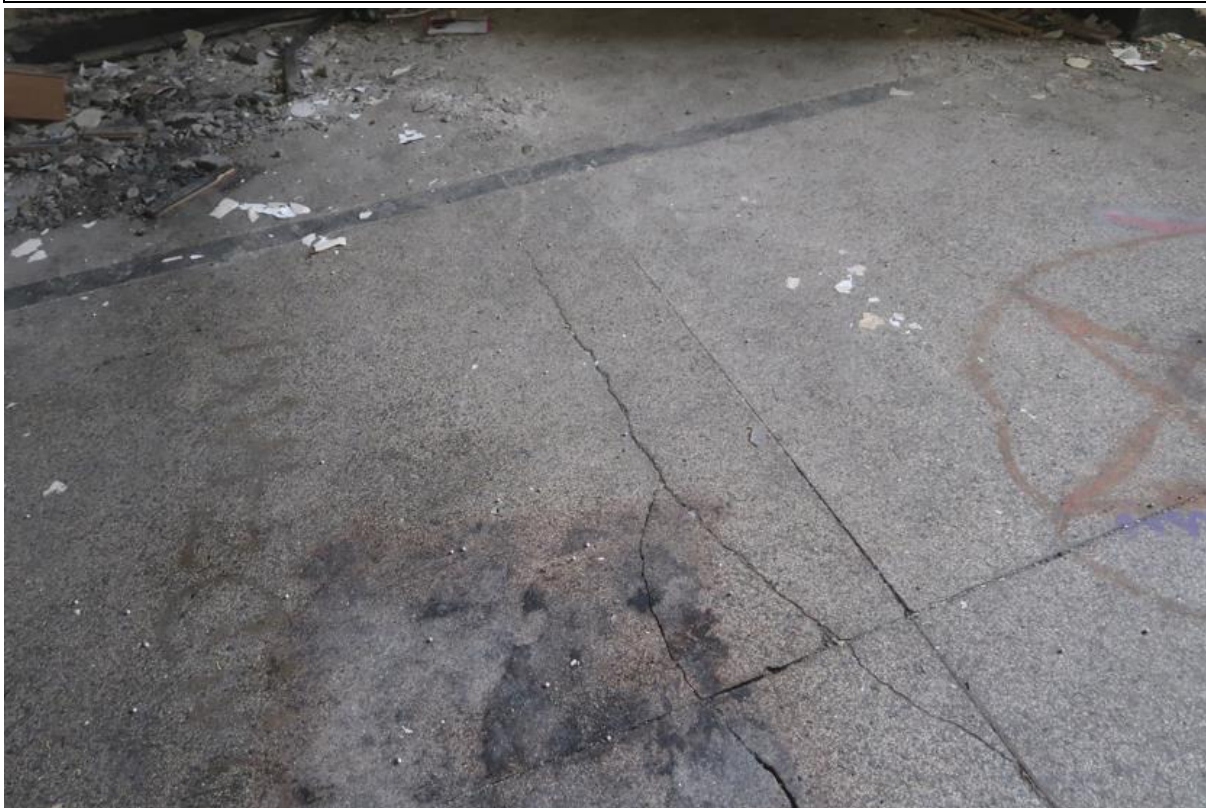
Fot. 144. Popękana posadzka betonowa w rejonie wejścia głównego do budynku w osiach C-D/2 na parterze (część A budynku).

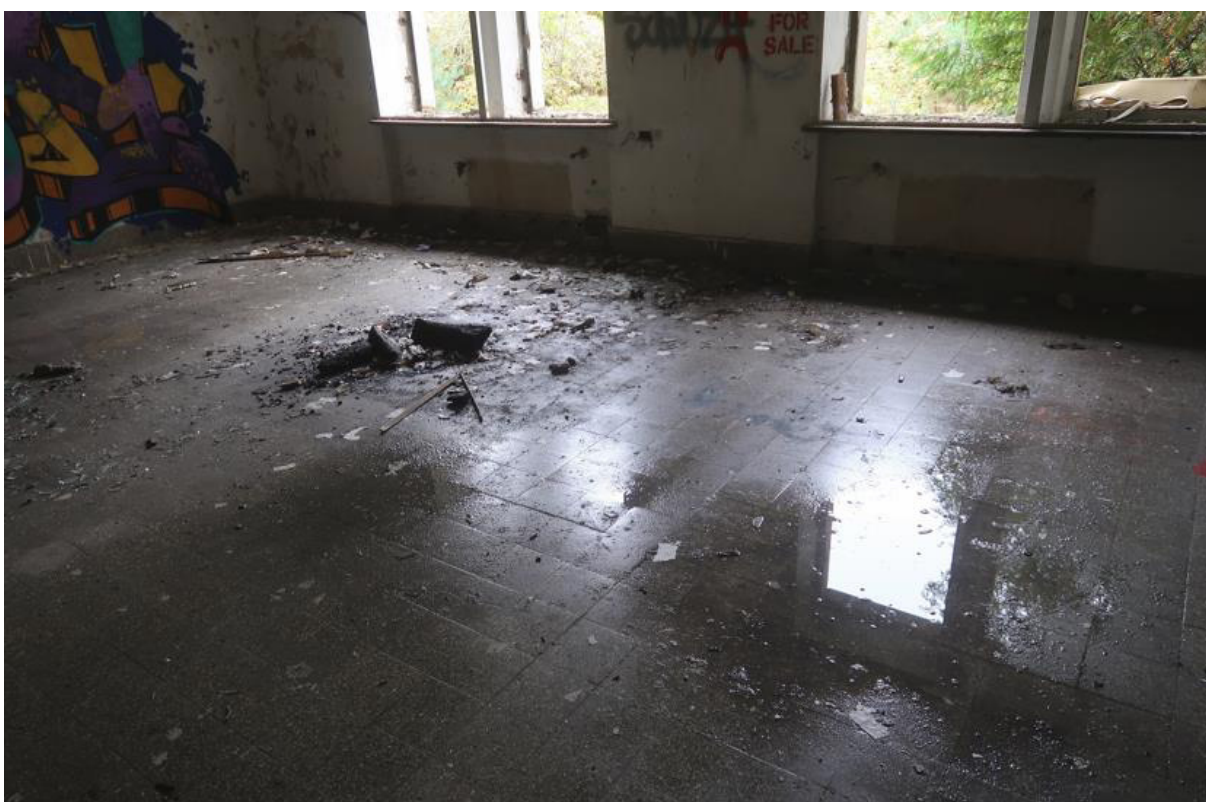
Fot. 145. Zalana posadzka z płytek lastryko w pomieszczeniu w osiach D-F/1-2 na parterze (część A budynku).

**Zdemontowanie stolarki okiennej i drzwiowej** doprowadziło do wnikania wody opadowej do wnętrza budynku, powodując zawilgocenie ścian i posadzki. W trakcie demontażu stolarki w wielu miejscach uszkodzeniu uległy ściany budynku, szczególnie filarki międzyokienne w części B budynku.

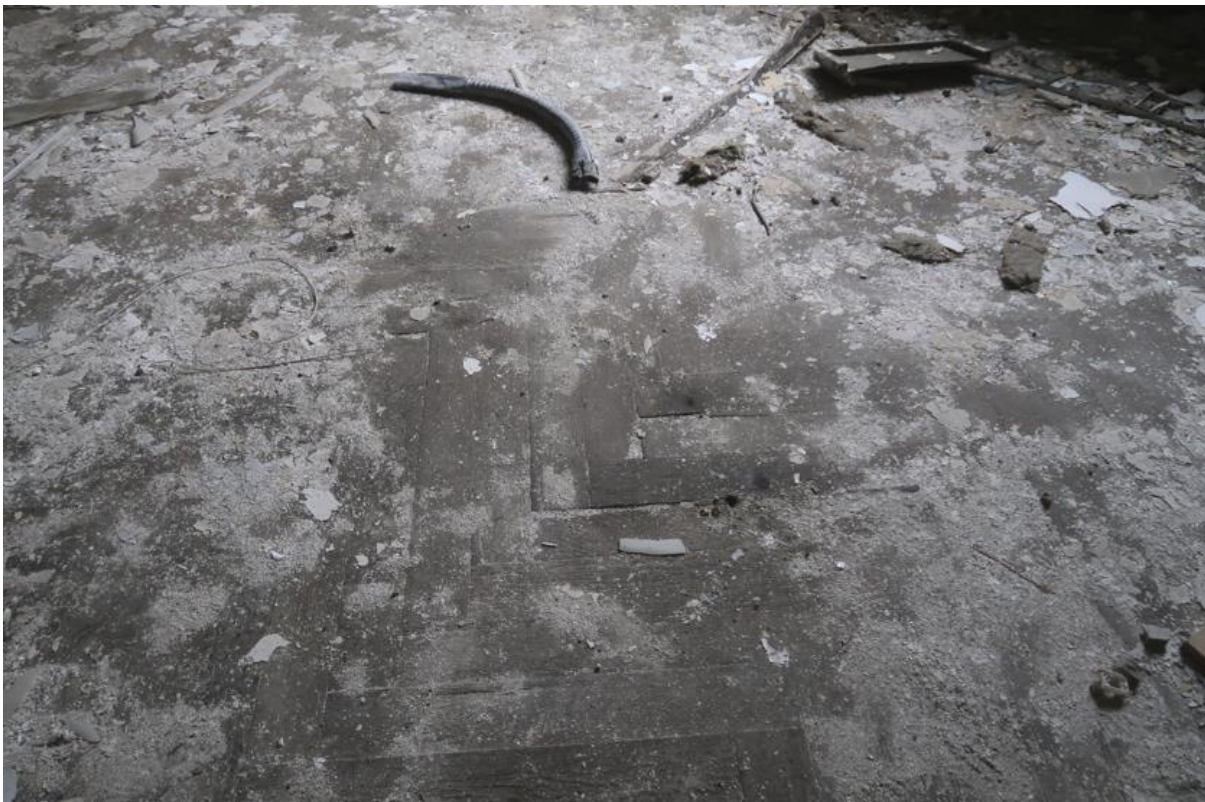
Fot. 146. Zużyty parkiet drewniany w pomieszczeniu w osiach A-C/1-2 na parterze (część A budynku).

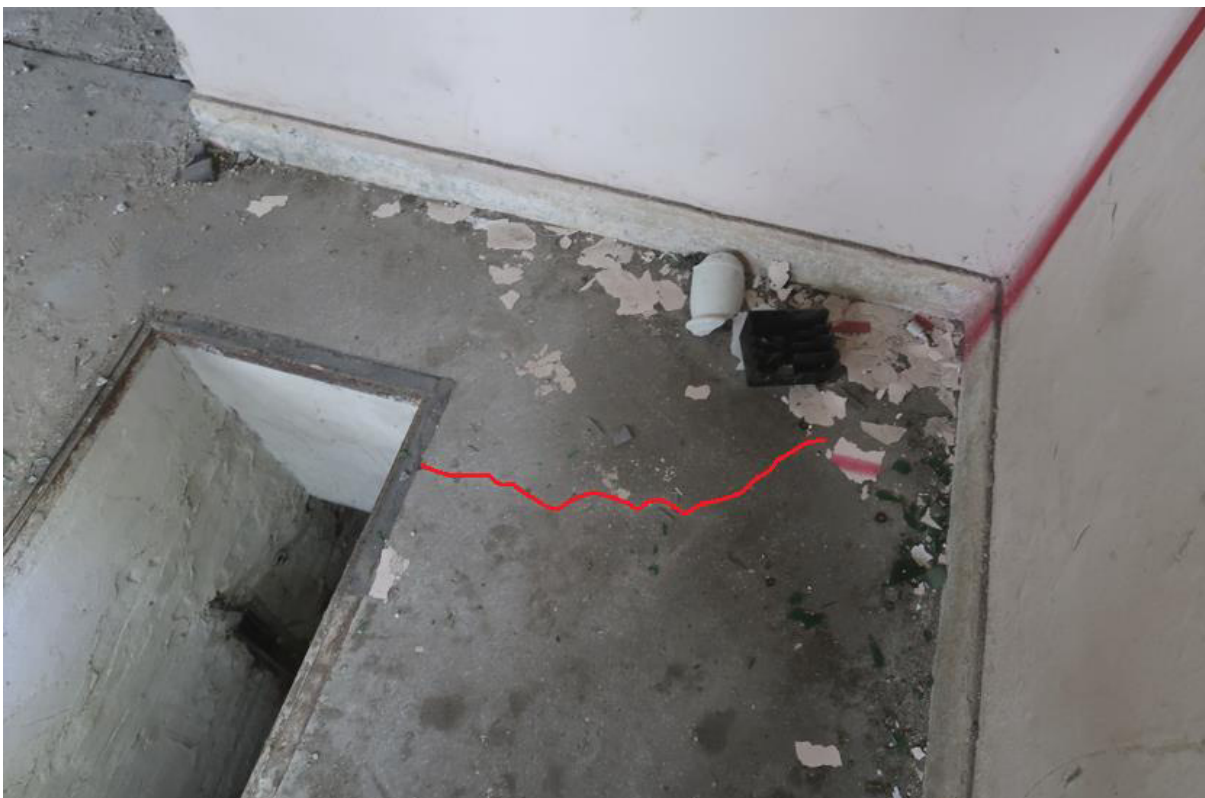
Fot. 147. Zarysowanie na posadzce betonowej w pomieszczeniu w osiach A'-C'/16-18 na parterze (część B budynku), obok kanału instalacyjnego

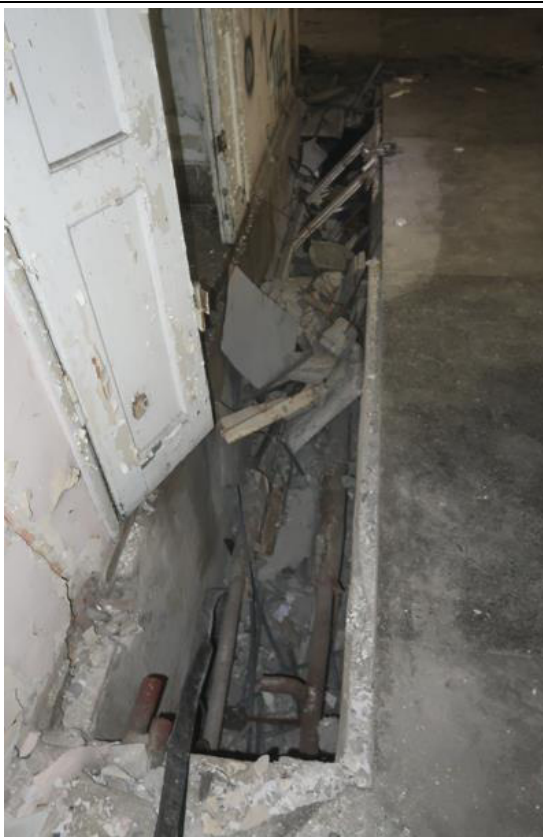
Fot. 148. Zagracony kanał instalacyjny w części komunikacyjnej w osiach D/3-4 na parterze (część A budynku).

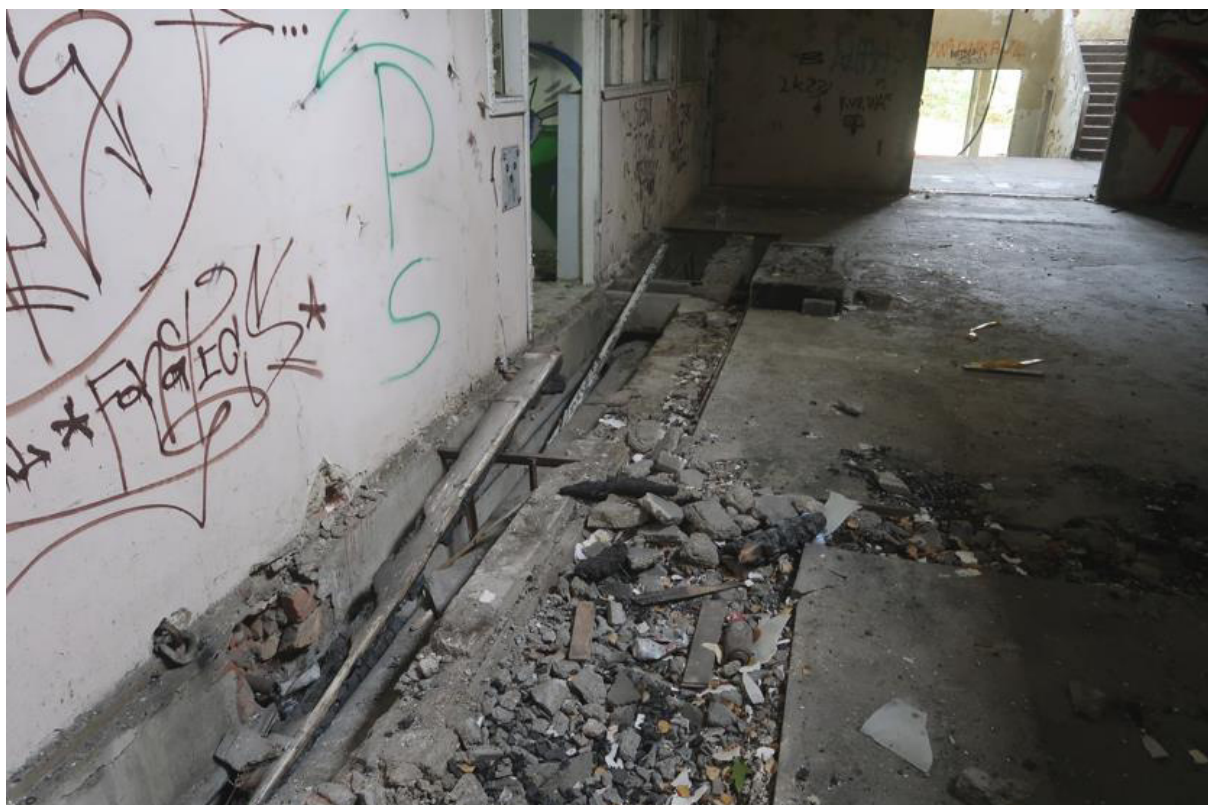
Fot. 149. Zagracony kanał techniczny w części komunikacyjnej w osiach C/5-6 na parterze (część A budynku).

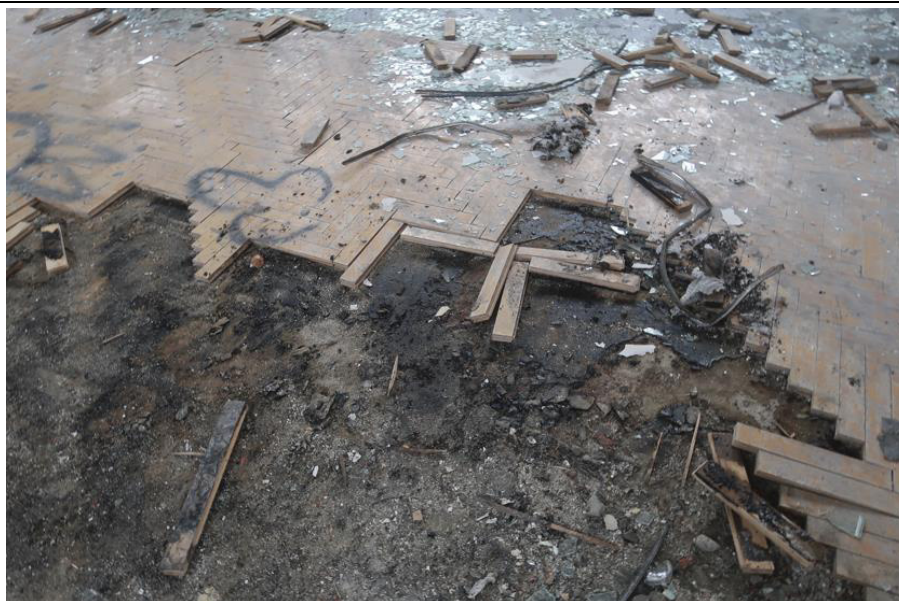
Fot. 150. Parkiet na lepiku smołowym w pomieszczeniu w osiach A-C/2-6 na parterze (część A budynku).

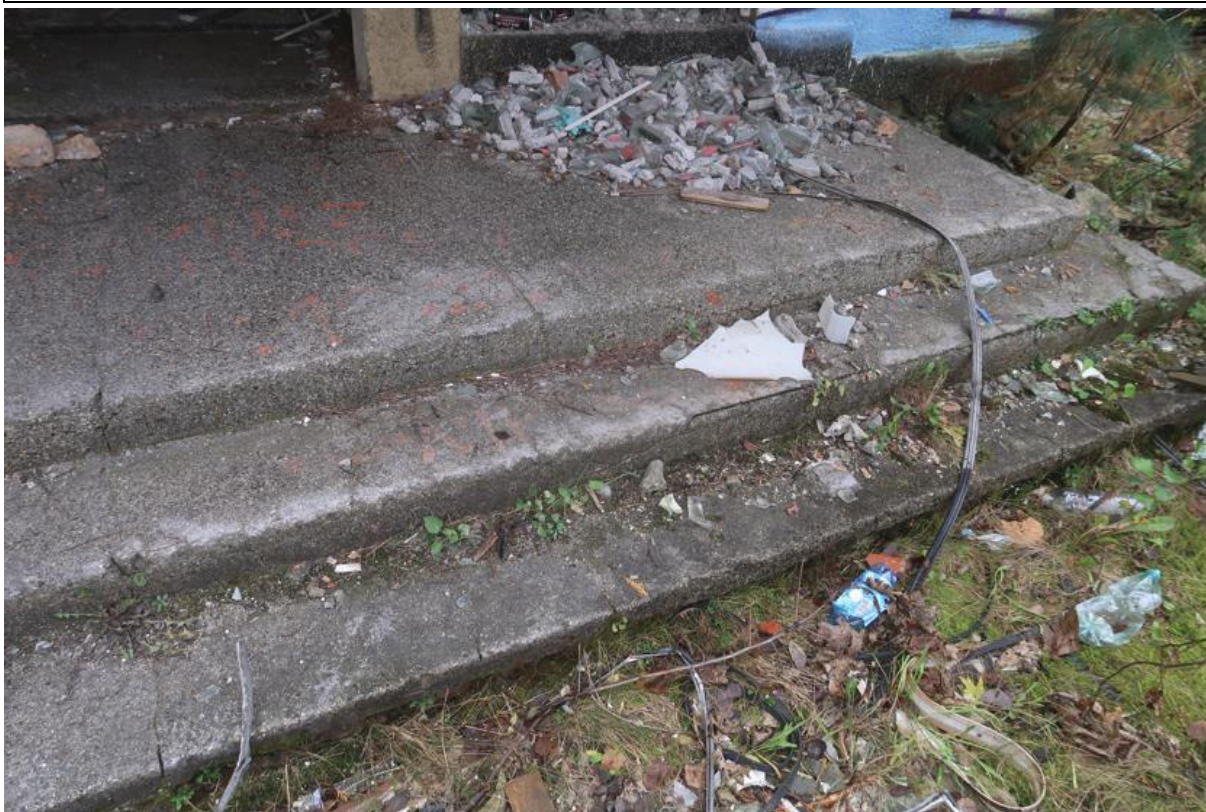
Fot. 151. Zerodowane betonowe schody terenowe przed wejściem głównym do budynku na północnej elewacji (część A).

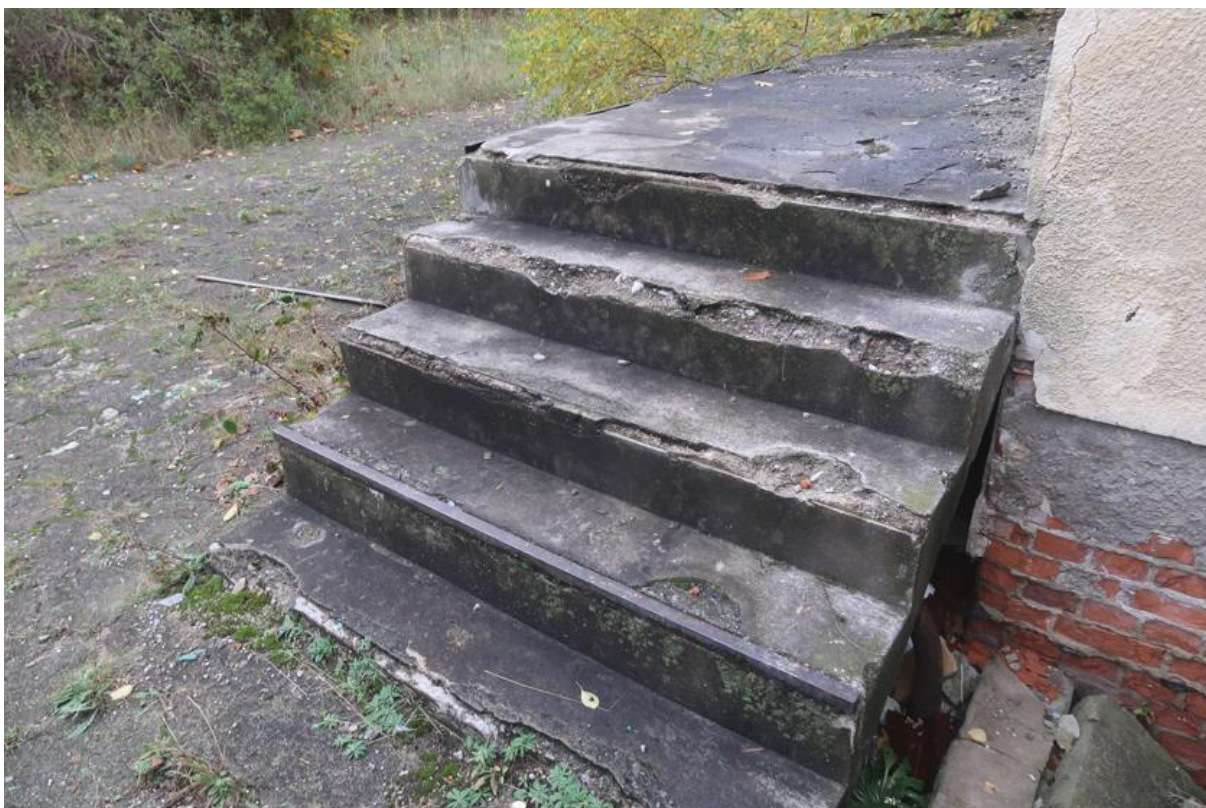
Fot. 152. Zerodowane żelbetowe schody terenowe na rampę na zachodniej elewacji w osiach 13-14 (część A budynku).

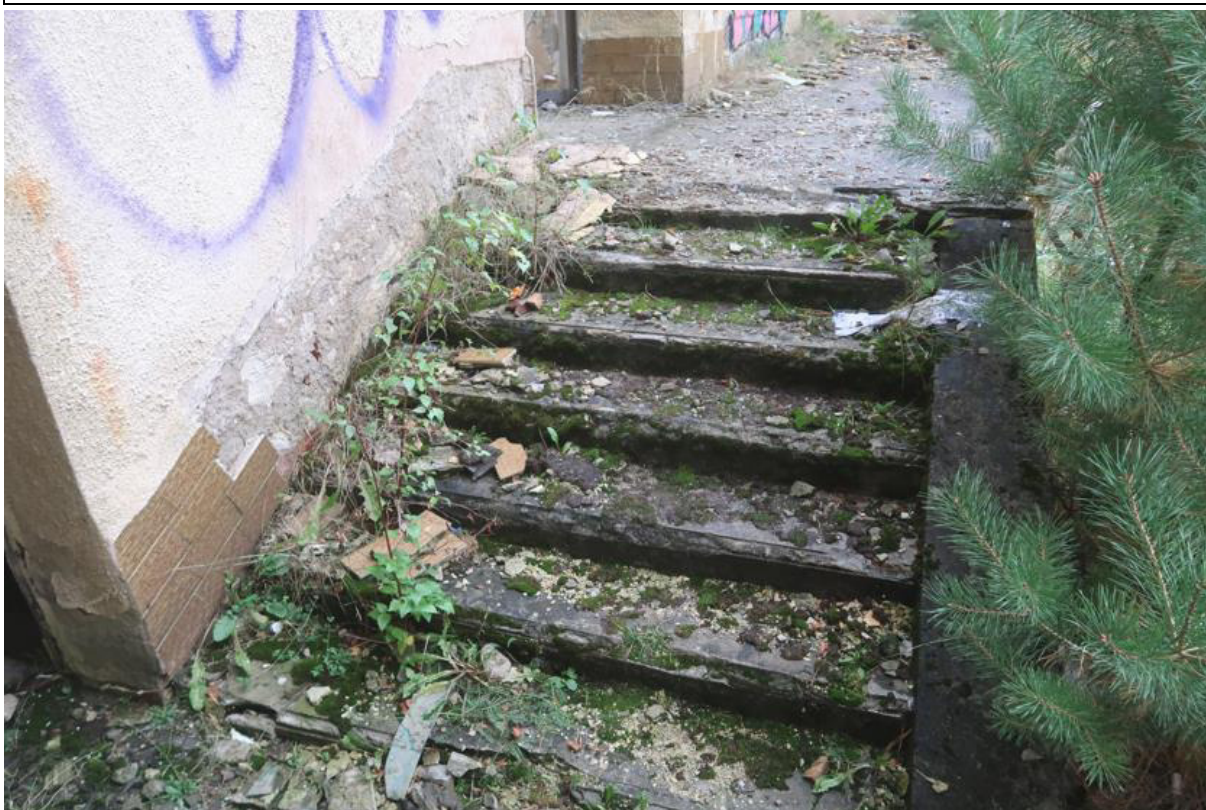
Fot. 153. Zerodowane żelbetowe schody terenowe na rampę na zachodniej elewacji w osiach 14-15 (część B budynku).

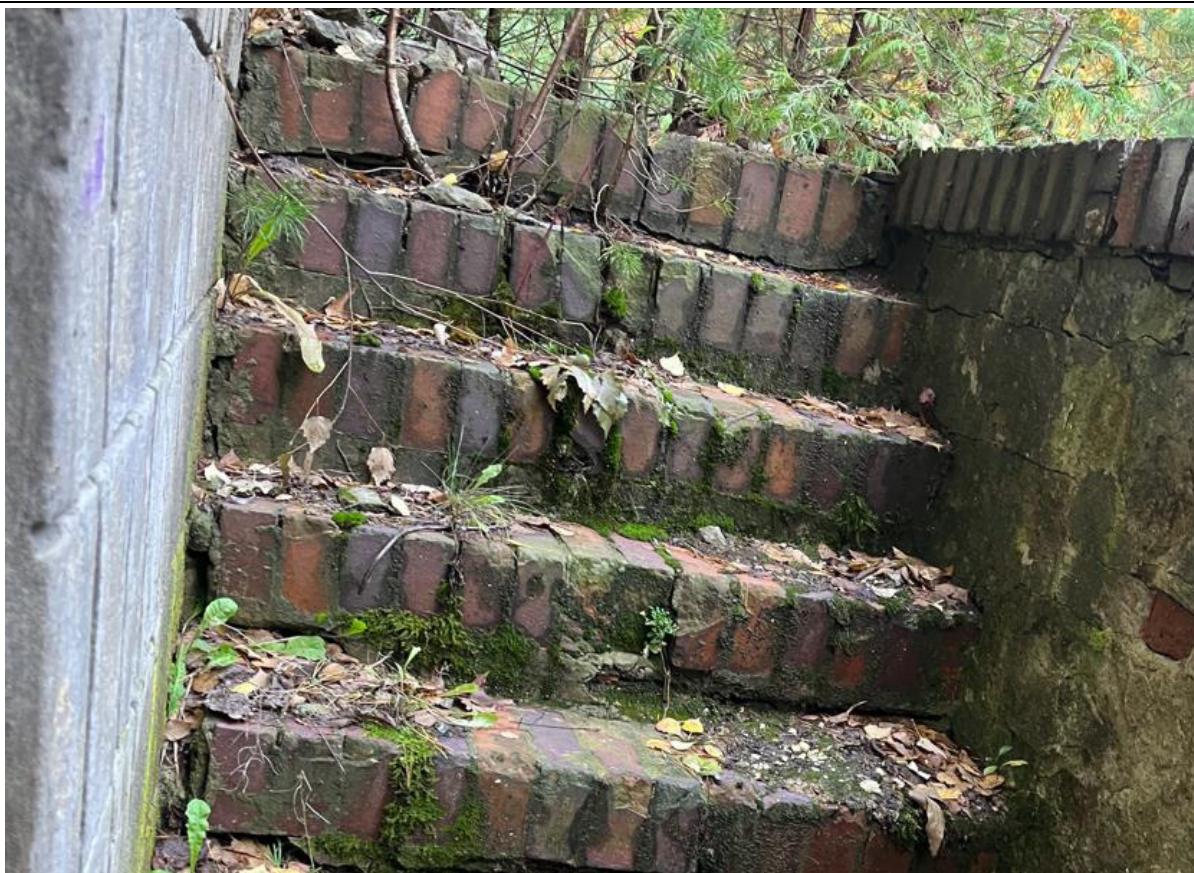
Fot. 155. Zagłonięcie i zużycie schodów ceglanych w osiach F/1-2 (część A budynku).

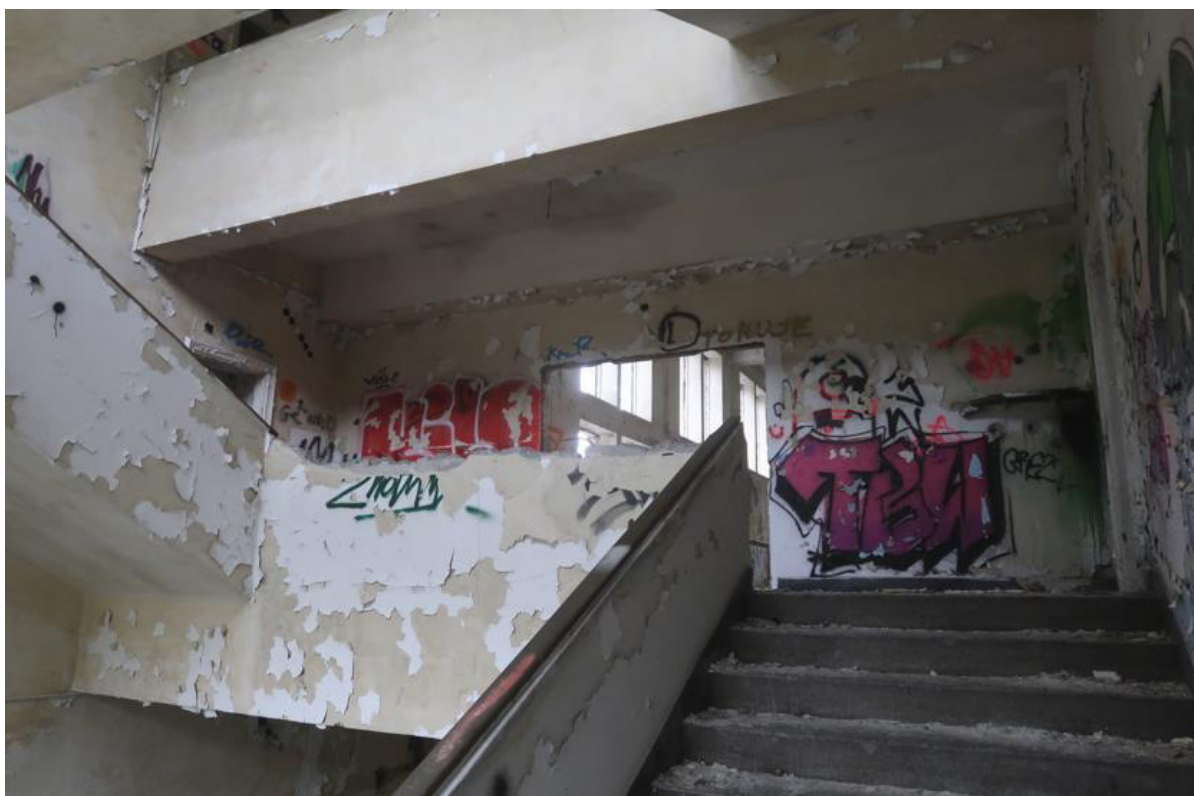
Fot. 156. Schody trójbiegowe łamane o konstrukcji żelbetowej zlokalizowane w osiach C-D/1-2 (część A, główna klatka schodowa). Widoczne balustrady żelbetowe wykończone drewnianym pochwytem oraz odparzona farba na schodach.

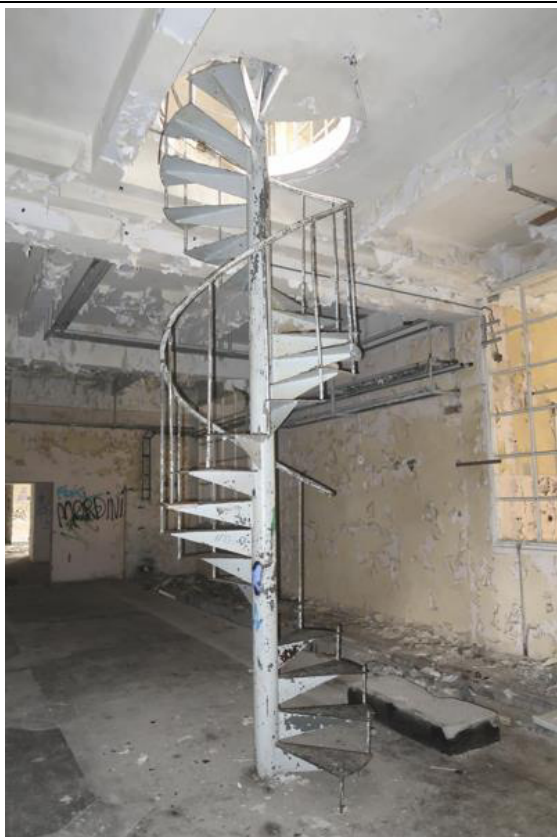
Fot. 157. Stalowe schody kręcone na I piętro zlokalizowane w osiach C-D/9-10 (część A budynku).

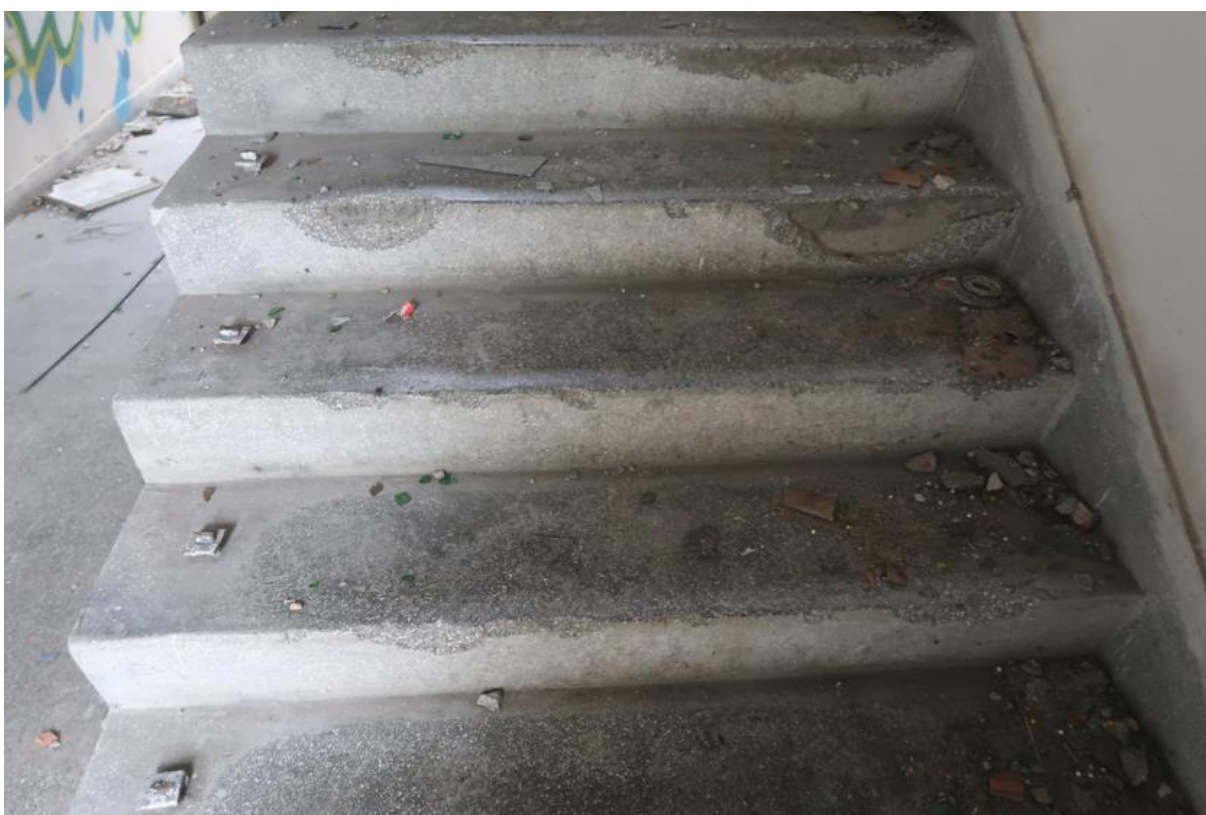
Fot. 158. Ubytki okładziny z lastryko w żelbetowych schodach zlokalizowanych w osiach B'-D'/14-15 na parterze (część B budynku). Widoczne ślady wyciętej balustrady stalowej.

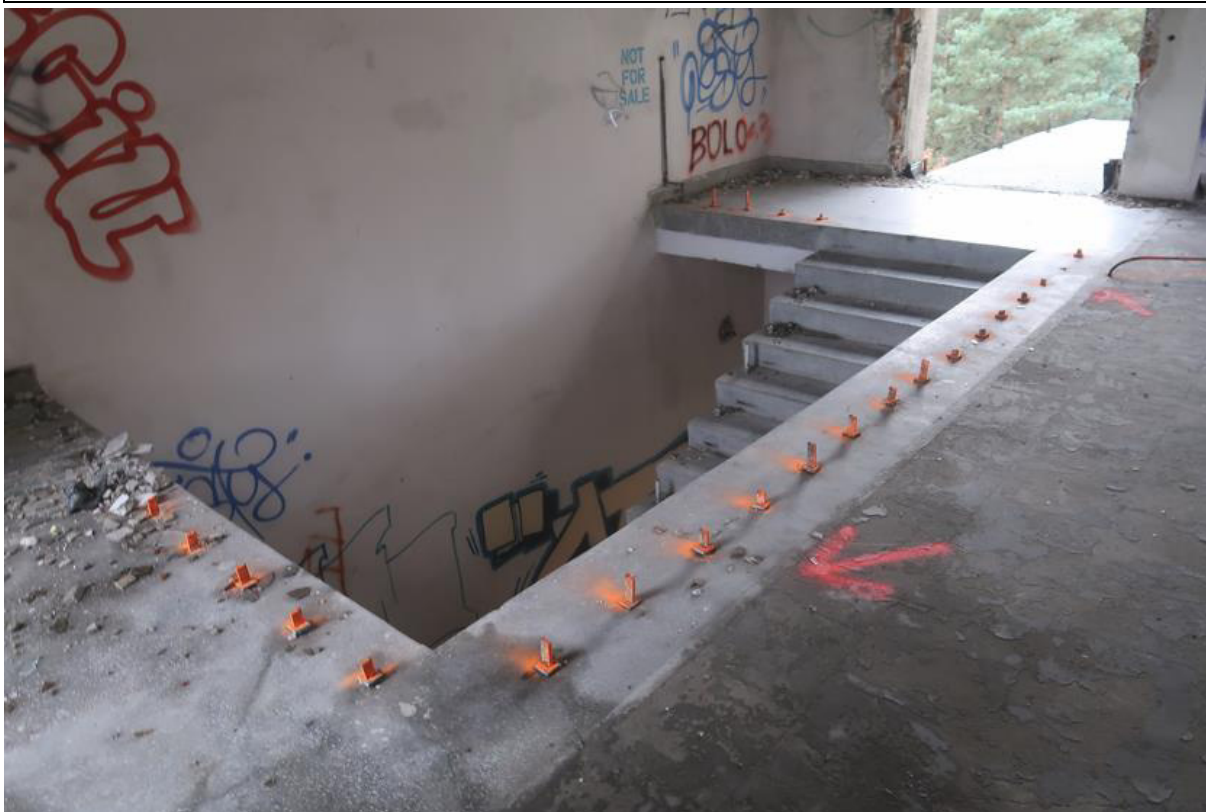
Fot. 159. Wycięta balustrada stalowa na klatce schodowej w poziomie II piętra w osiach C'-E'/22-23 (część B budynku).

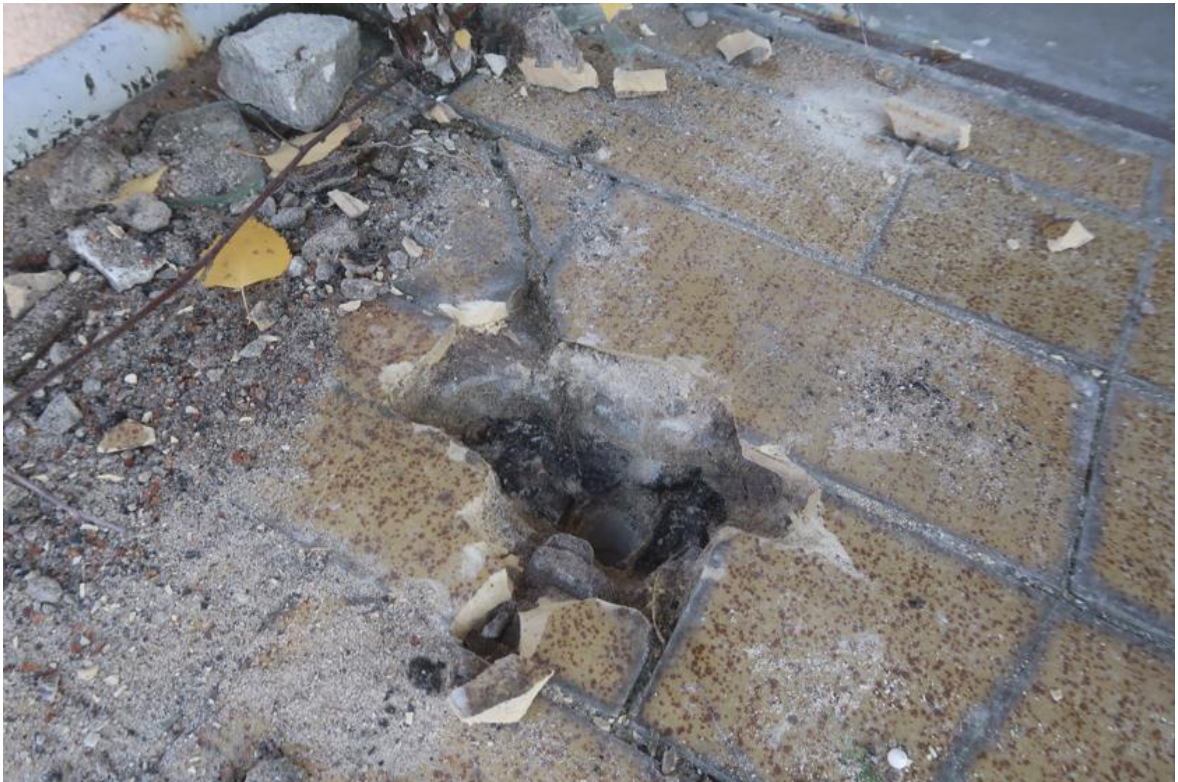
Fot. 160. Odkrywka O.37 posadzki balkonu. Stwierdzono płytki ceramiczne gr. 1,0cm, wylewkę cementową gr. 4,0cm, papę i płytę żelbetową gr. 13,0÷14,0cm. Płyta oparta jest na wspornikowych belkach stalowych.

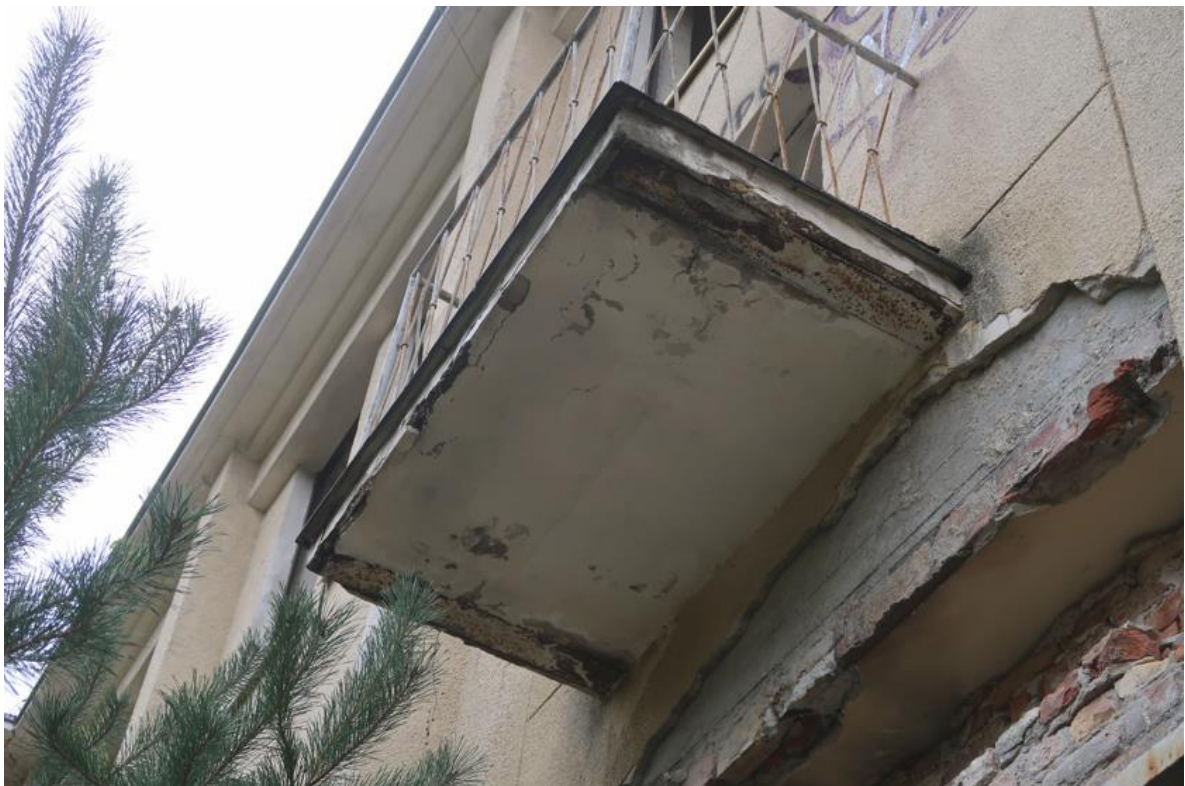
Fot. 161. Balkon wspornikowy na belkach stalowych w poziomie I piętra na zachodniej elewacji w osiach B/4-5 (część A budynku). Widoczny odparzony tynk w miejscu belek stalowych oraz korozja powierzchniowa belek.

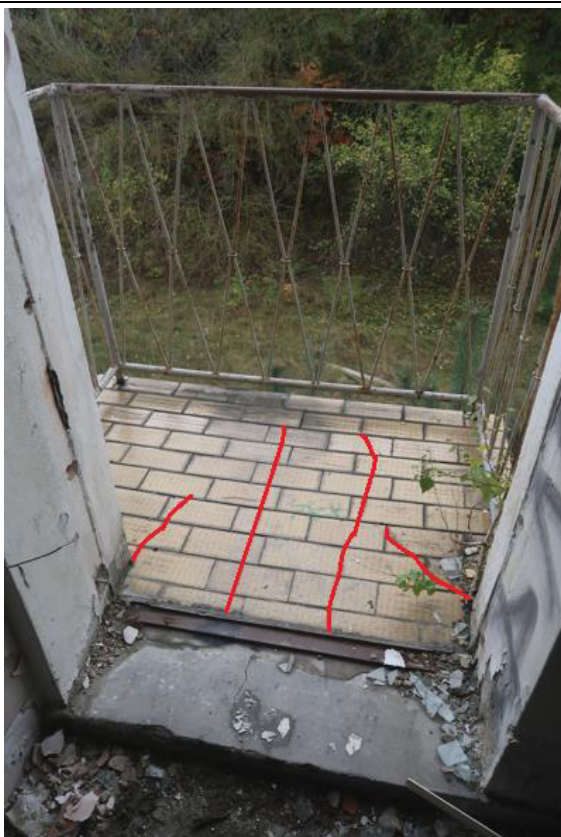
Fot. 162. Zarysowanie płytek ceramicznych wykończenia posadzki na balkonie.

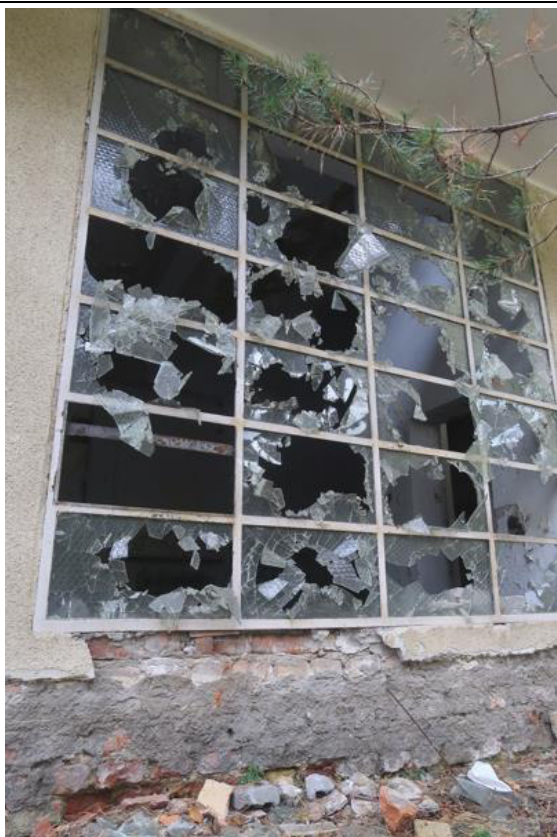
Fot. 163. Ubytki w szkleniu stalowej stolarki okiennej na wschodniej elewacji w osiach E/1-4 części A budynku.

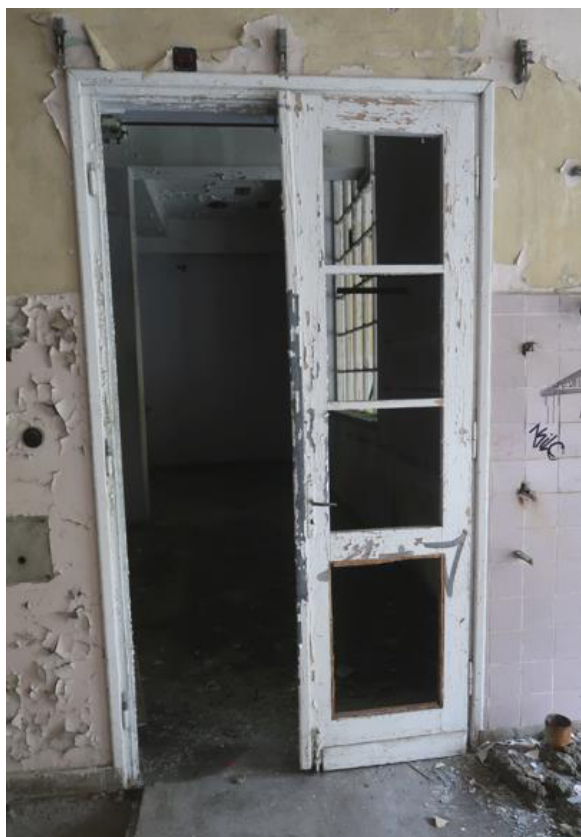
Fot. 164. Ubytki w szkleniu stolarki drzwiowej wewnętrznej w osiach B-C/10 na parterze (część A budynku). Widoczna złuszczone farba na starej drewnianej stolarki drzwiowej.

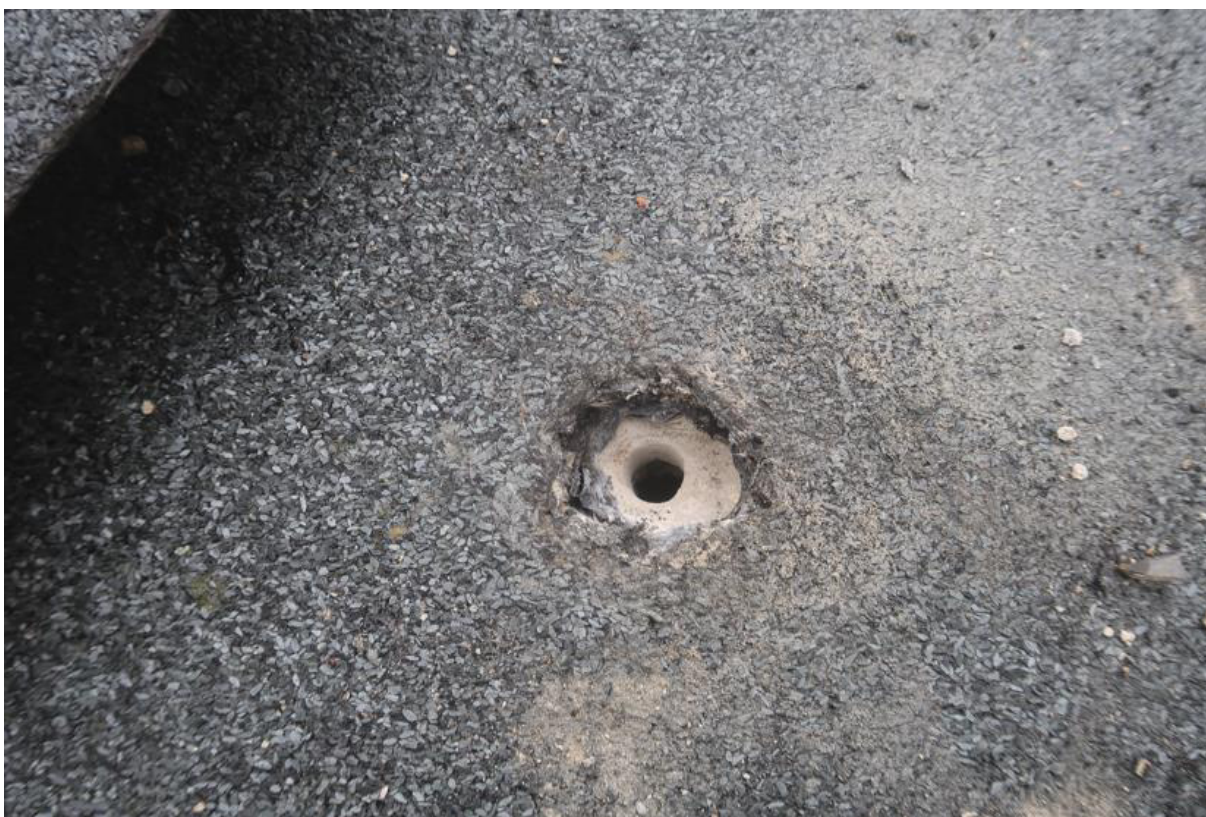
Fot. 165. Odkrywka O.79 stropodachu. Stwierdzono pokrycie z 2x papy, prefabrykowanej płytki żelbetowej gr. 4,5cm i izolacji termicznej z płyt suprema gr. ~5,0cm. Płytki ułożone są na ażurowych ścianach murowanych. W miejscu odkrywki pustka powietrzna ma wysokość ok.50,0cm do stropu.

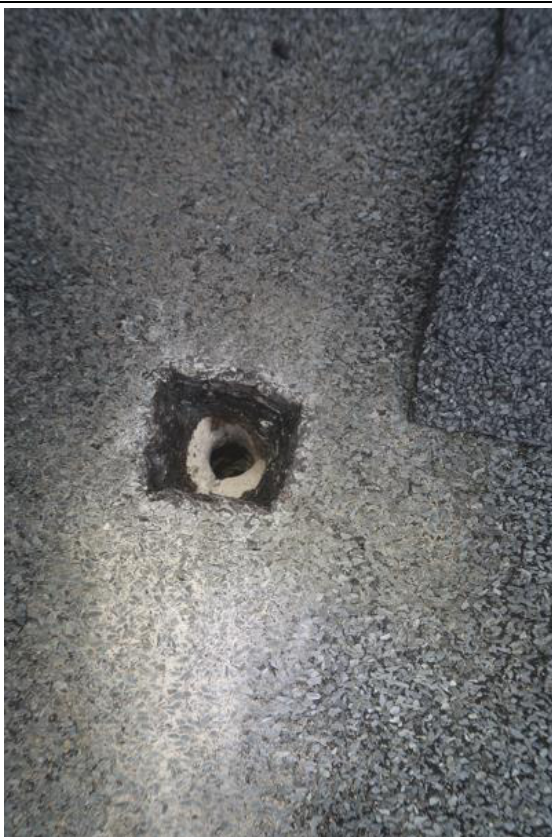
Fot. 166. Odkrywka O.80 stropodachu. Stwierdzono pokrycie z 3x papy, prefabrykowanej płytki żelbetowej gr. 4,5cm i izolacji termicznej z płyt suprema gr. ~10,0cm. Płytki ułożone są na ażurowych ścianach murowanych. W miejscu odkrywki pustka powietrzna ma wysokość ok. 115,0cm do stropu.

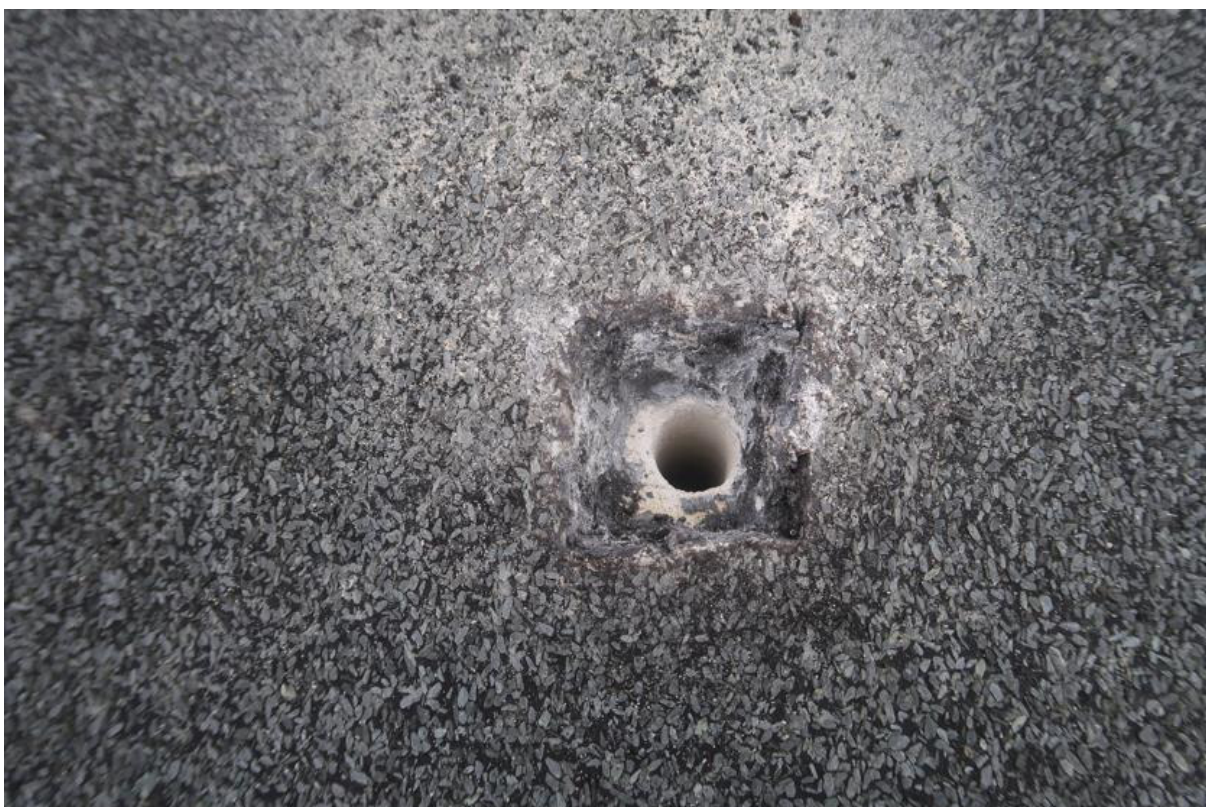
Fot. 167. Odkrywka O.81 stropodachu. Stwierdzono pokrycie z 3x papy, wylewki cementowej gr. 6,5cm i izolacji termicznej z płyt suprema gr. ~10,0cm leżącej na wierzchu stropu Teriva.

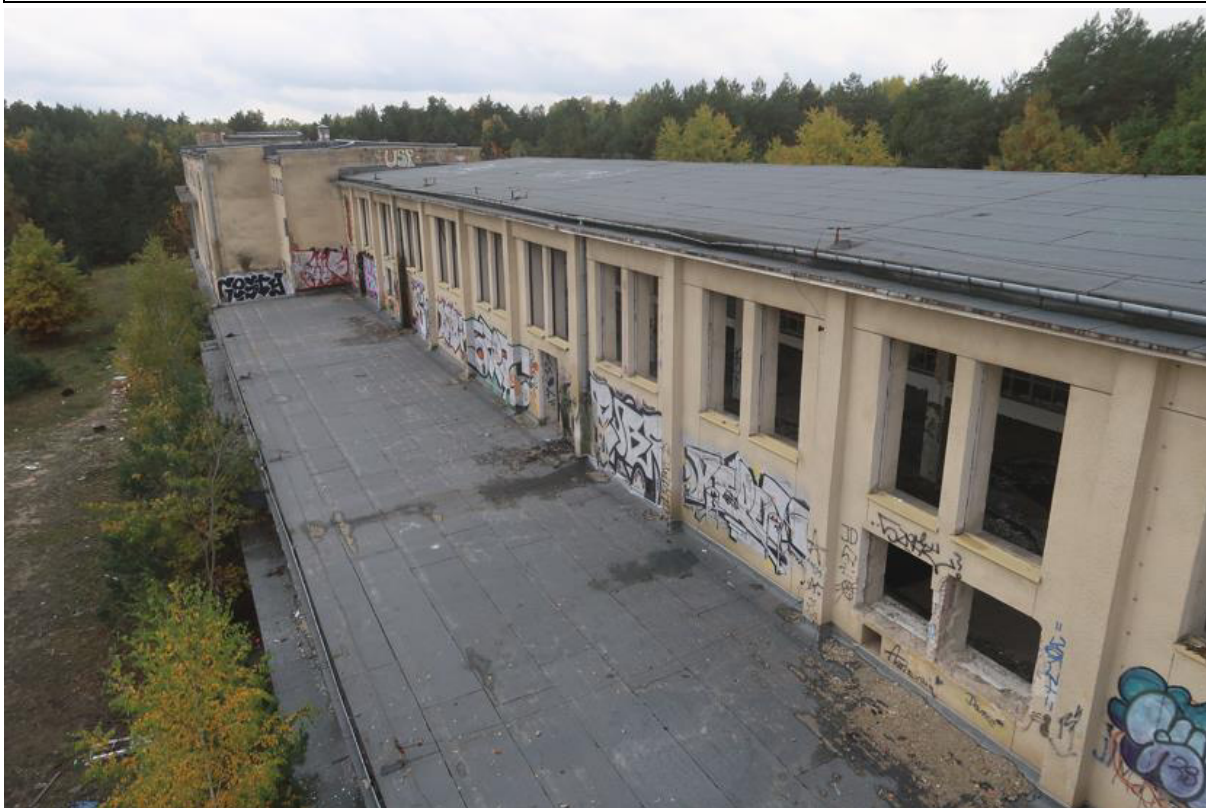
Fot. 168. Pokrycie stropodachu z papy części A przedmiotowego budynku.

**Brak bieżącej konserwacji stropodachu.** W wyniku nieszczelności pokrycia pozostała konstrukcja budynku została poddana bezpośredniemu działaniu warunków atmosferycznych. Migrująca woda opadowa przedostaje się przez warstwy stropodachu do wnętrza budynku i powoduje zawilgacanie ścian i stropów. Zawilgocenie stropów sprzyja korozji elementów stalowych, a penetrująca woda opadowa w połączeniu z występującą w okresie zimowym korozją mrozową, spowodowała zniszczenie struktury materiałów murowych.

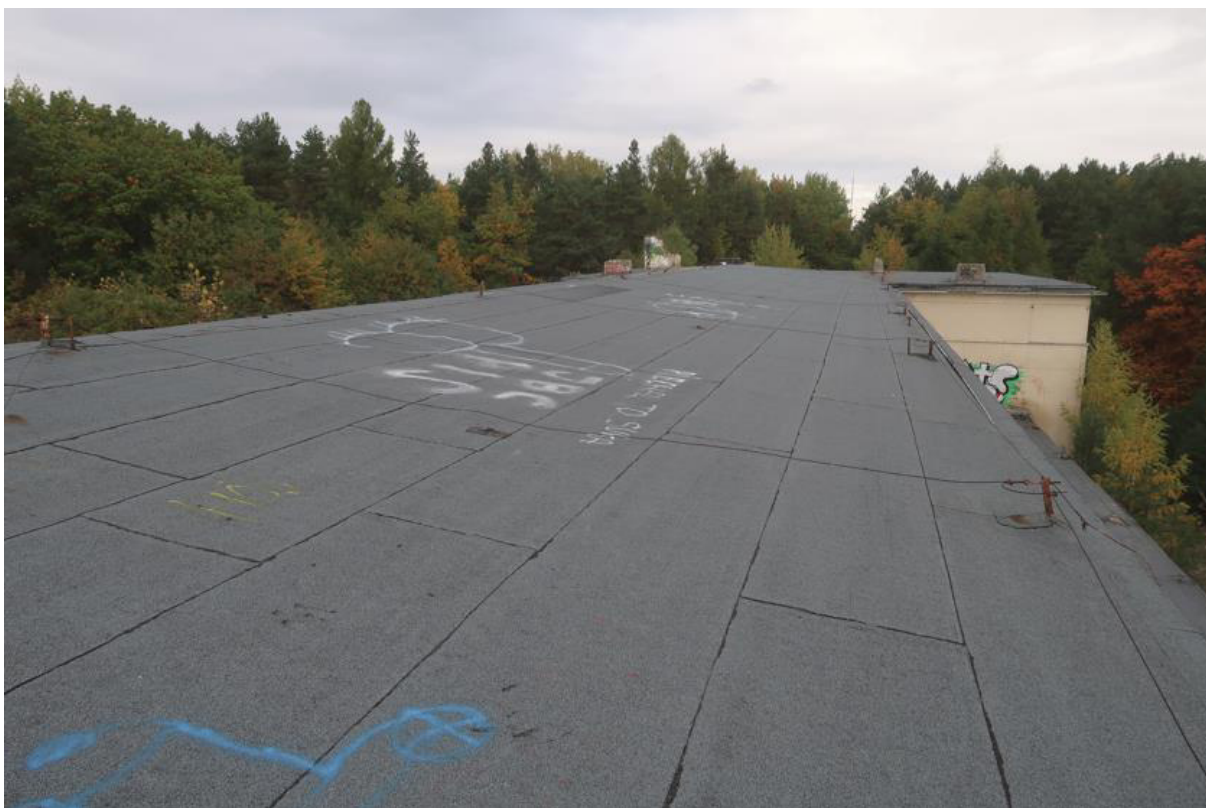
Fot. 169. Pokrycie stropodachu z papy w osiach B-D/2-12 części A przedmiotowego budynku.
