**BUDYNEK GŁÓWNY**  
ZLOKALIZOWANY PRZY UL. UROCZA 1  
05-552 WARSZAWIANKA,  
DZ. NR 5/3 OBR. 0027

**EKSPERTYZA KONSTRUKCYJNA**  
OBIEKTÓW ZLOKALIZOWANYCH NA TERENIE  
NADLEŚNICTWA CHOJNÓW, W MIEJSCOWOŚCI  
WARSZAWIANKA

Warszawa, listopad 2023 r.

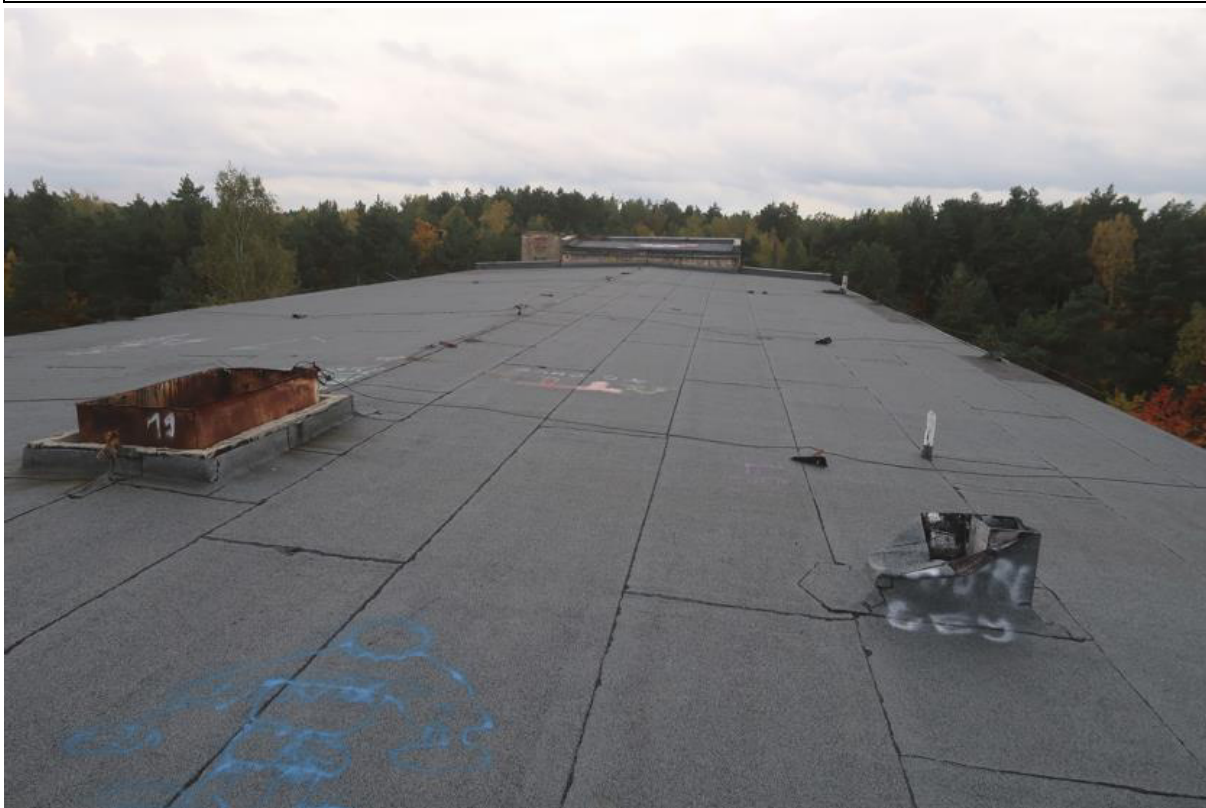
Fot. 170. Pokrycie stropodachu z papy w osiach A'-F'/15-22 części B przedmiotowego budynku.  
Widoczne zdemontowane elementy kominów instalacyjnych na dachu.

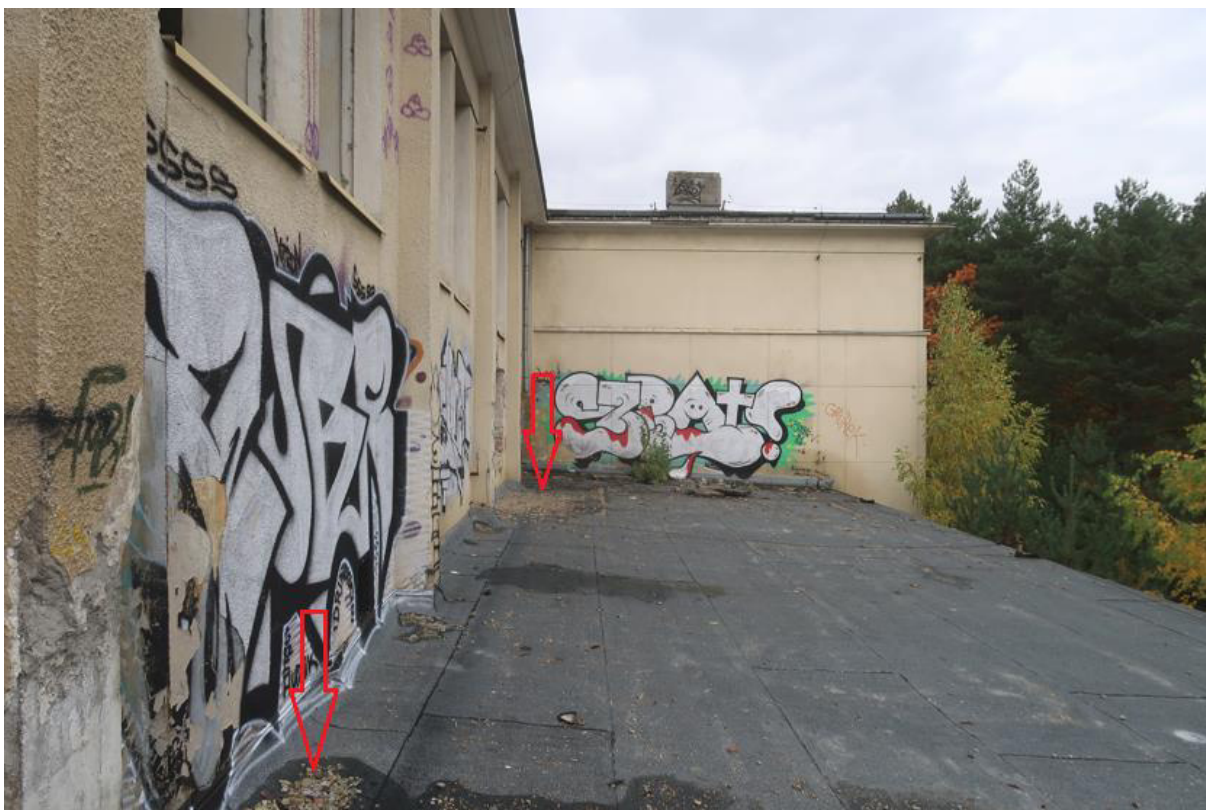
Fot. 171. Zalegający tynk na stropodachu w osiach D-E/2-8 (część A budynku).

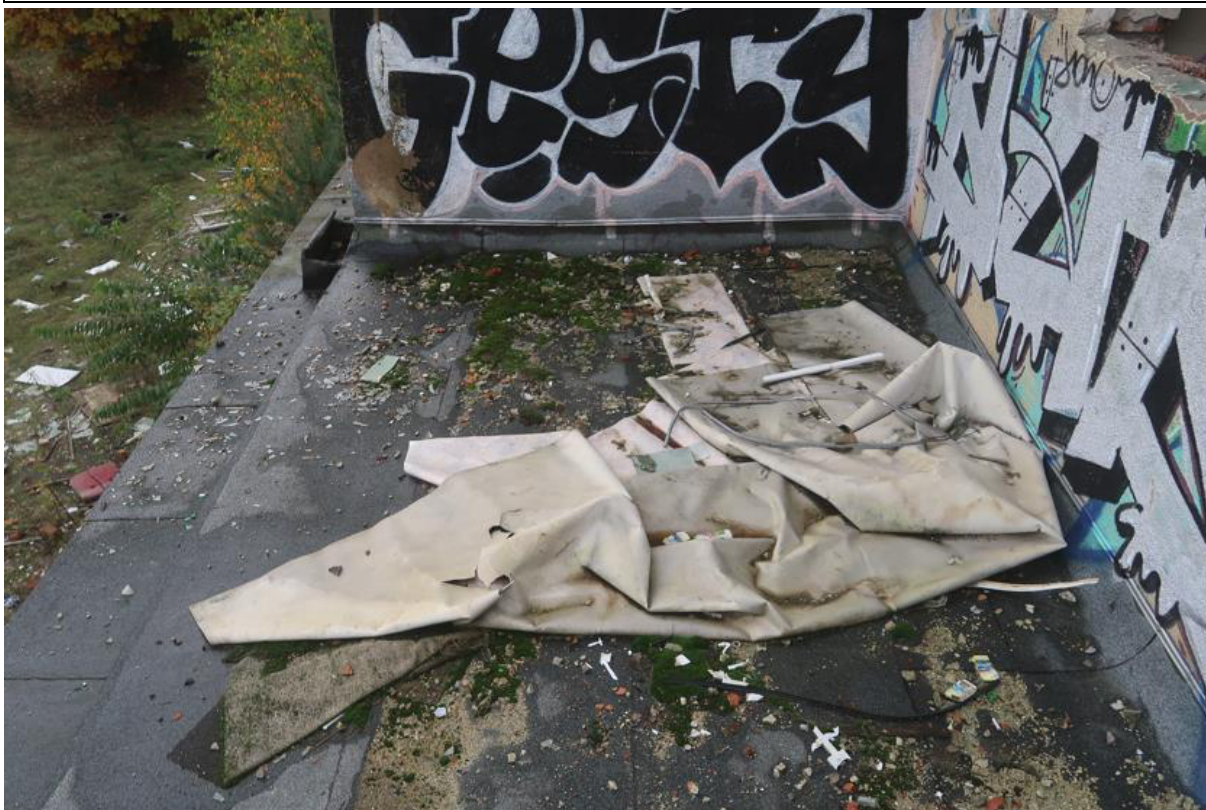
Fot. 172. Zalegające śmieci na stropodachu w osiach E'-F'/14-15 (część B budynku).

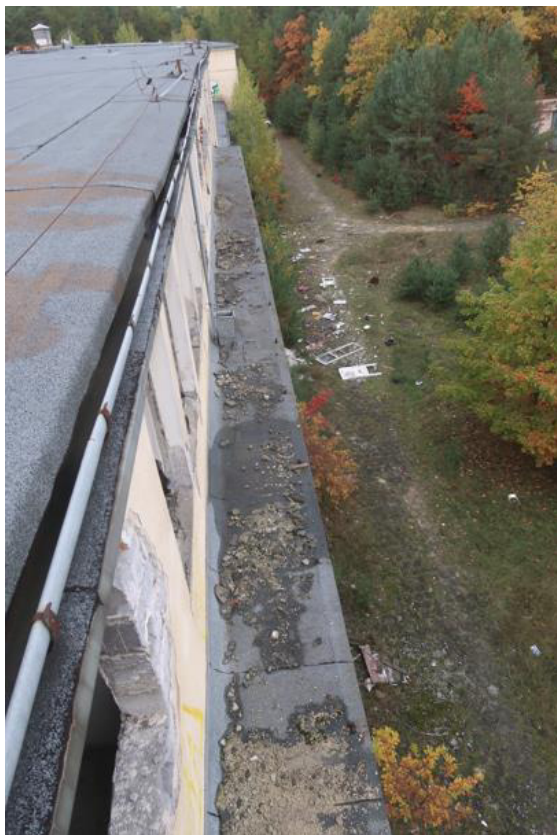
Fot. 173. Zalegający odpierzony tynk na daszku w elewacji w osiach F'/17-22 (część B budynku).

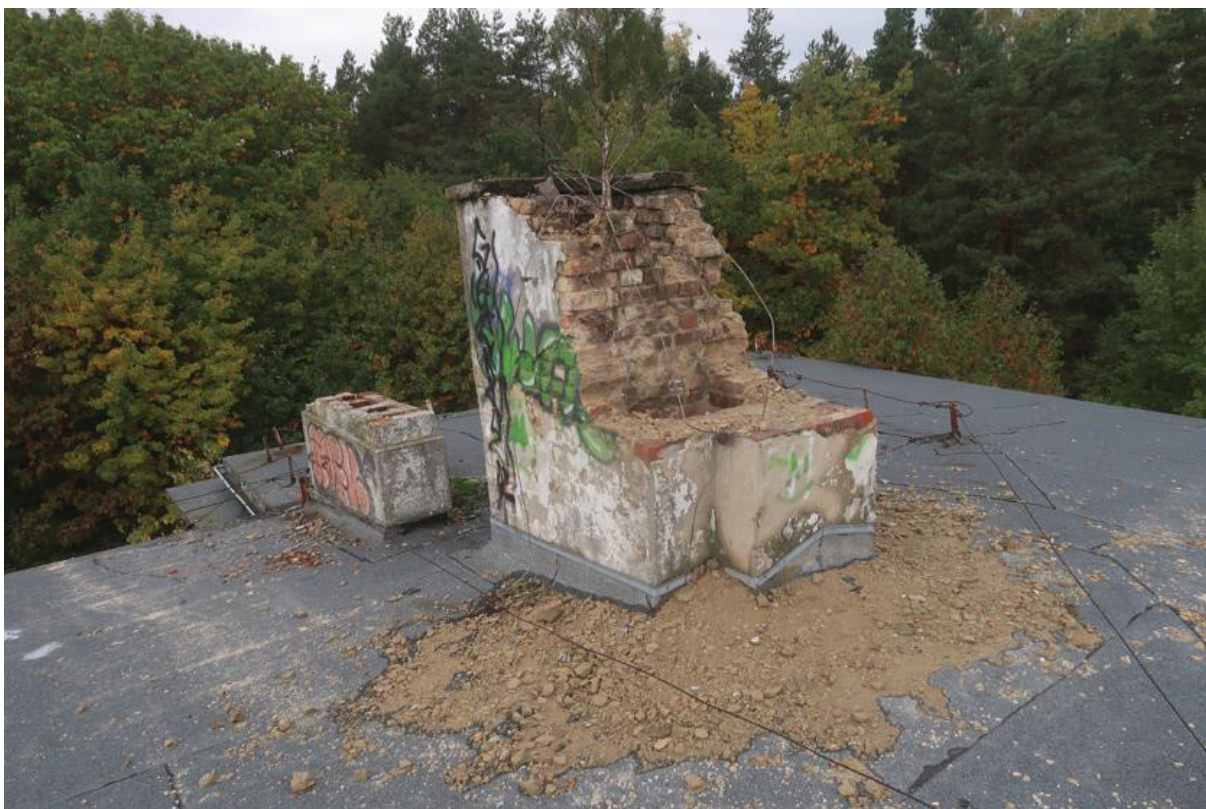
Fot. 174. Uszkodzony komin na dachu w osiach A-C/1-2 (część A budynku). Widoczna porastająca roślinność w kominie oraz ubytki cegieł. Tynk i luźne fragmenty cegieł zalegają na pokryciu przy kominie.

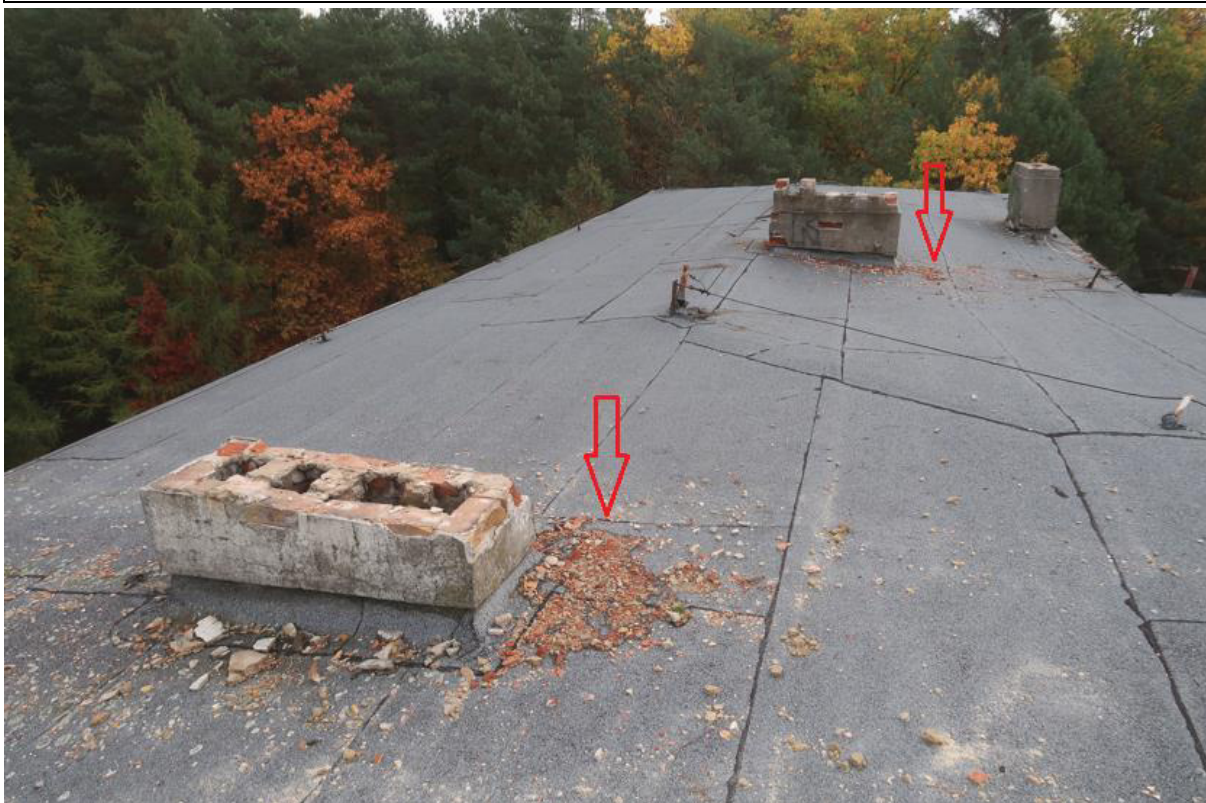
Fot. 175. Odparzony tynk na kominach zalegający na pokryciu i braki czap kominiarskich na dachu w osiach C-F/1-2 (część A budynku).

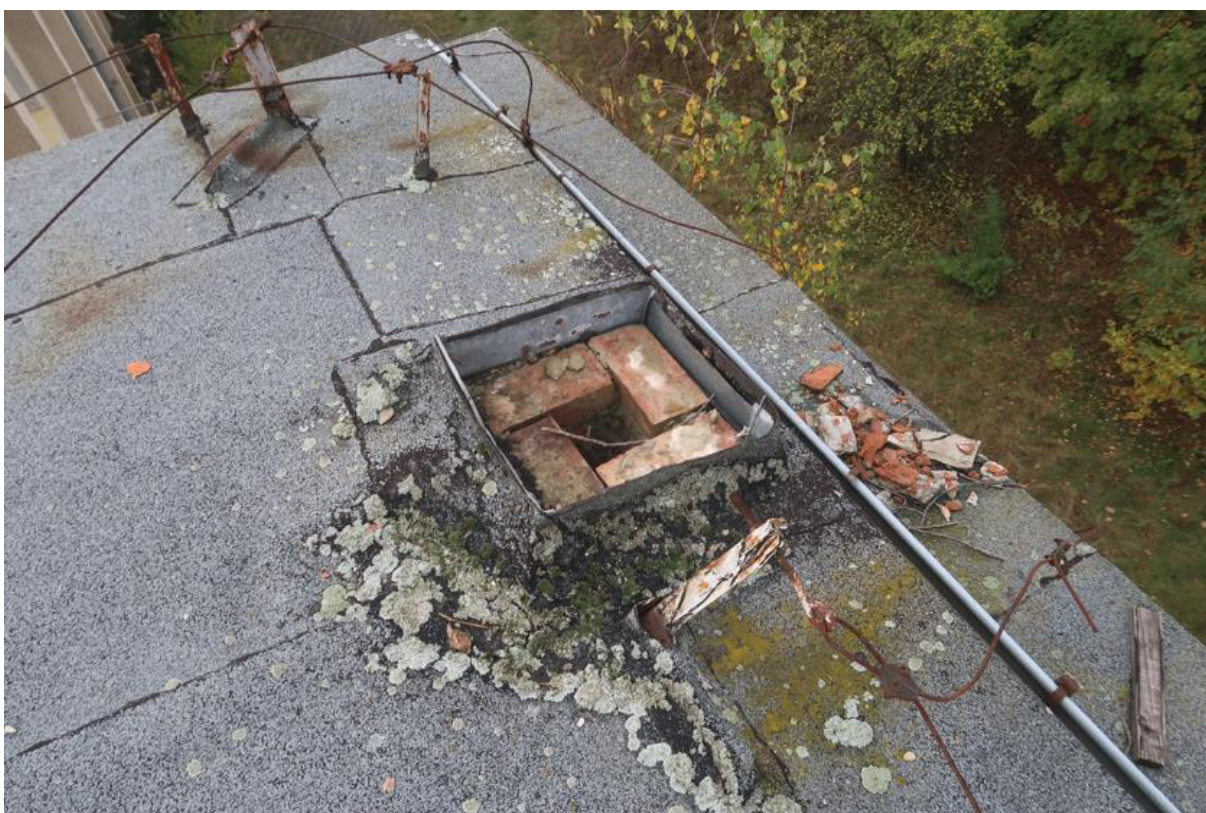
Fot. 176. Uszkodzony komin i zalegające luźne fragmenty cegieł i tynku przy krawędzi dachu w osiach E'-F'/15 (część B budynku).

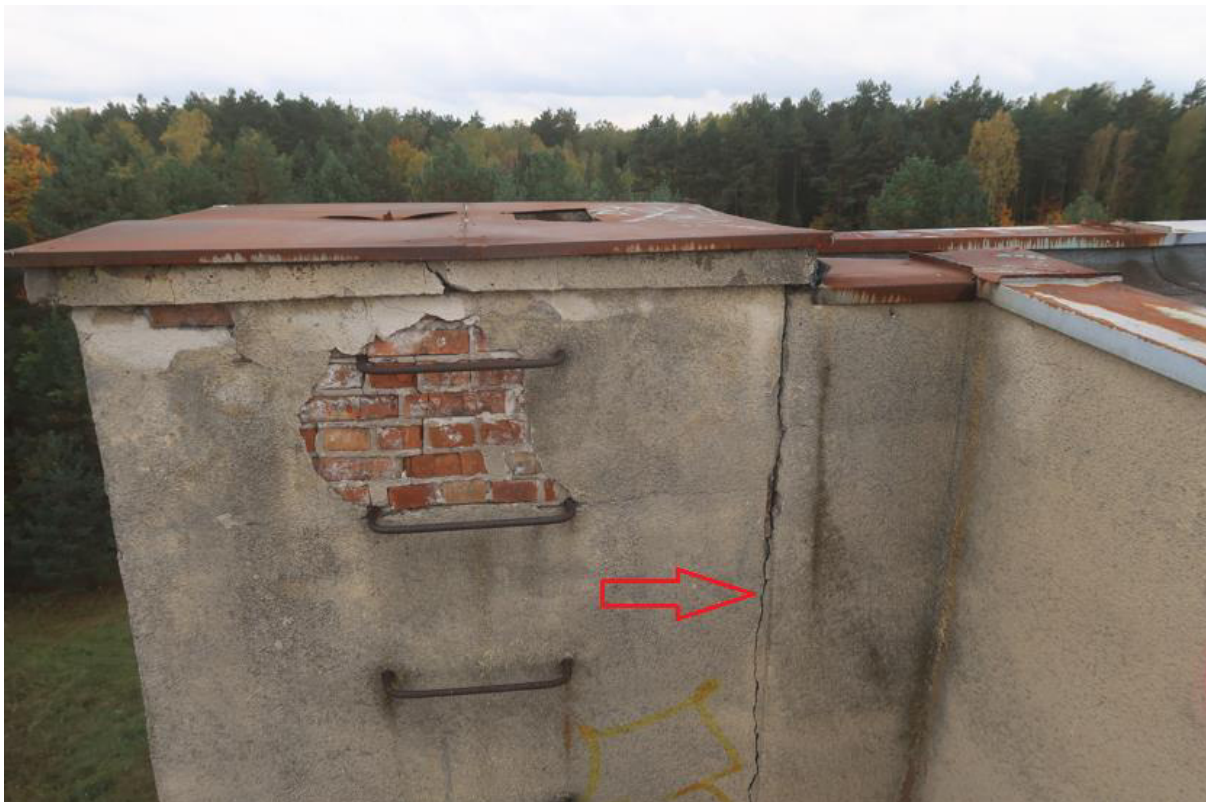
Fot. 177. Zarysowanie pionowe ściany w miejscu dostawienia komina do ścian klatki schodowej w osiach E'/22-23 (część B budynku). Widoczny odparzony tynk na kominie.

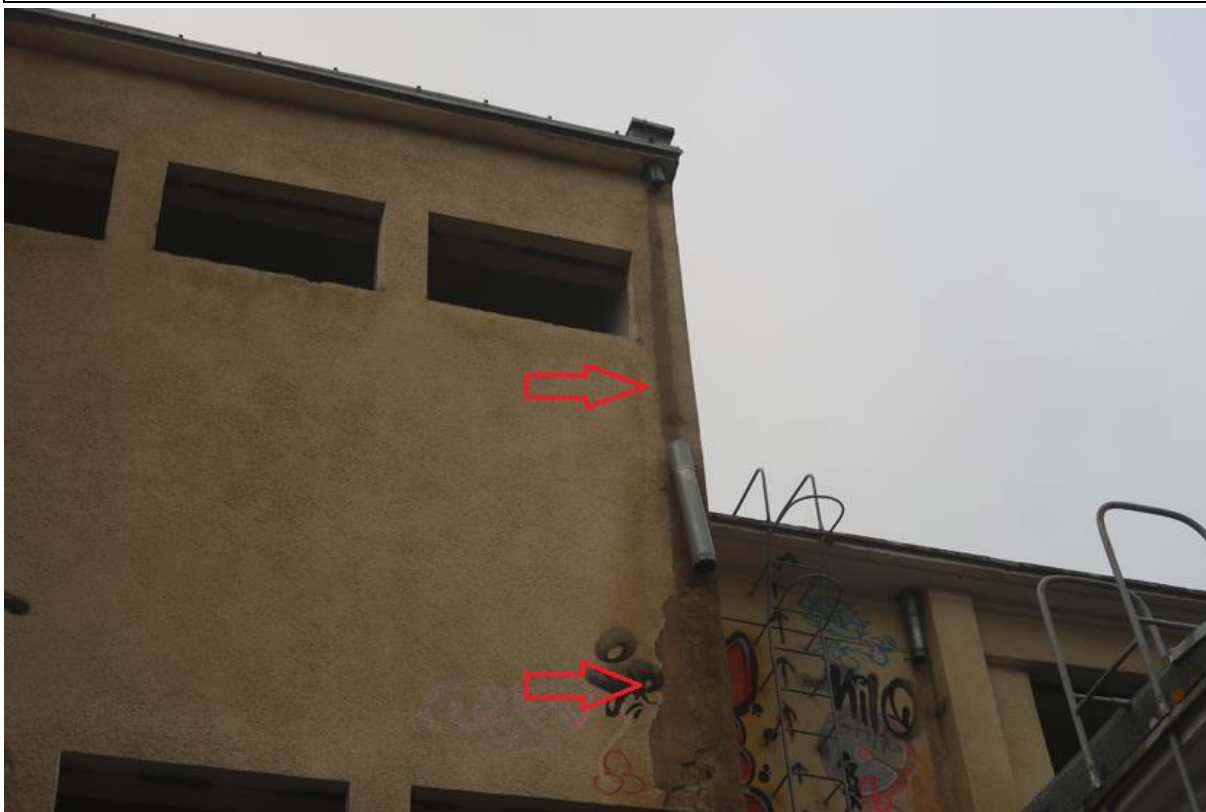
Fot. 178. Zdemontowana rura spustowa na wschodniej elewacji w osiach 14-15 (część B budynku).

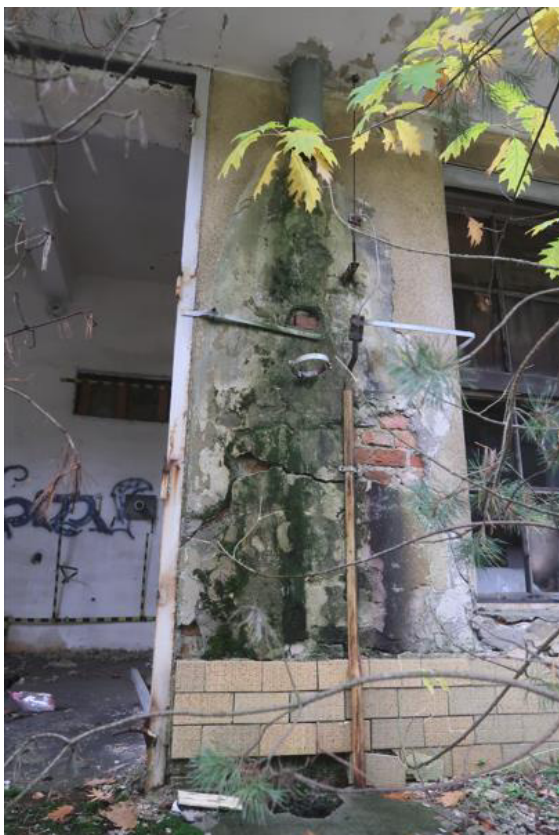
Fot. 179. Zdemontowana rura spustowa na wschodniej elewacji w osiach 2-4 (część A budynku).  
Na elewacji widoczne zagłobienie, odparzenie tynku i erozja płytek cokołu.

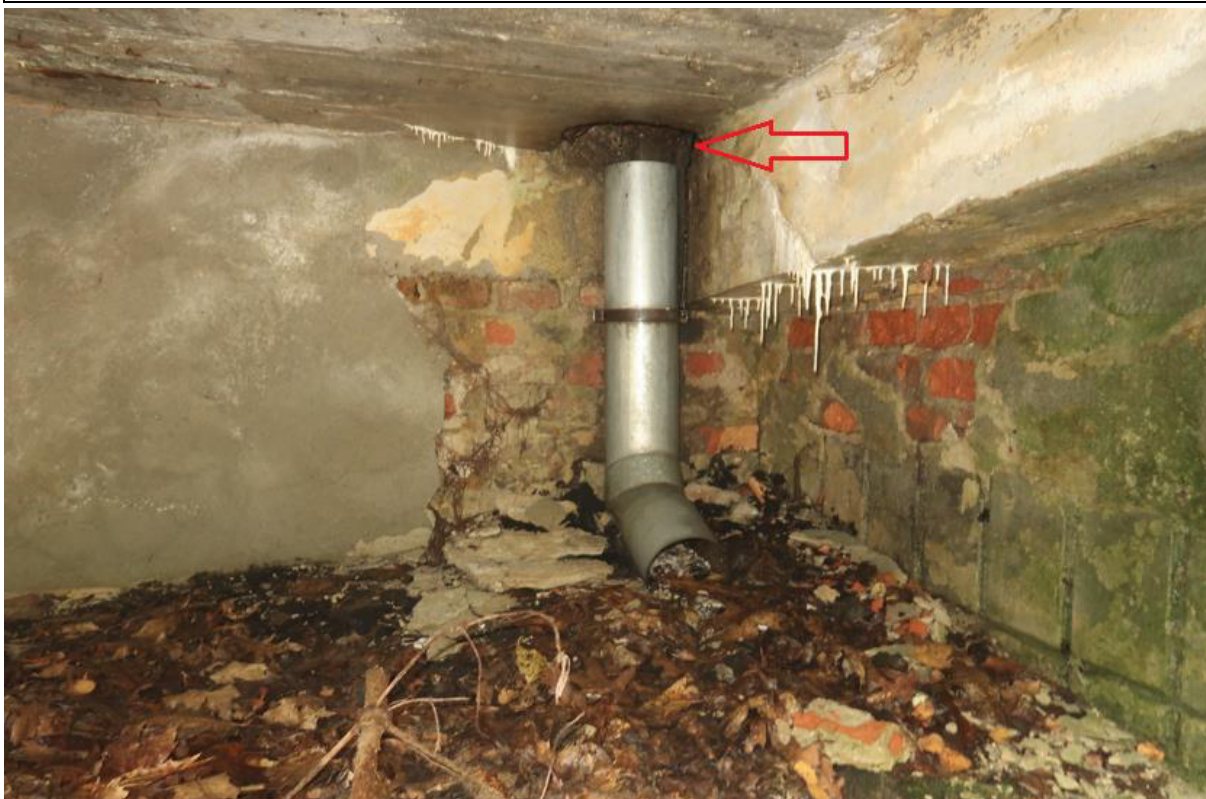
Fot. 180. Brak ciągłości rury spustowej w rejonie rampy w osiach 2-4 (część A budynku). Widoczne zawilgocenie, odparzenie tynku oraz wysolenie na spodzie belki wspornikowej rampy.

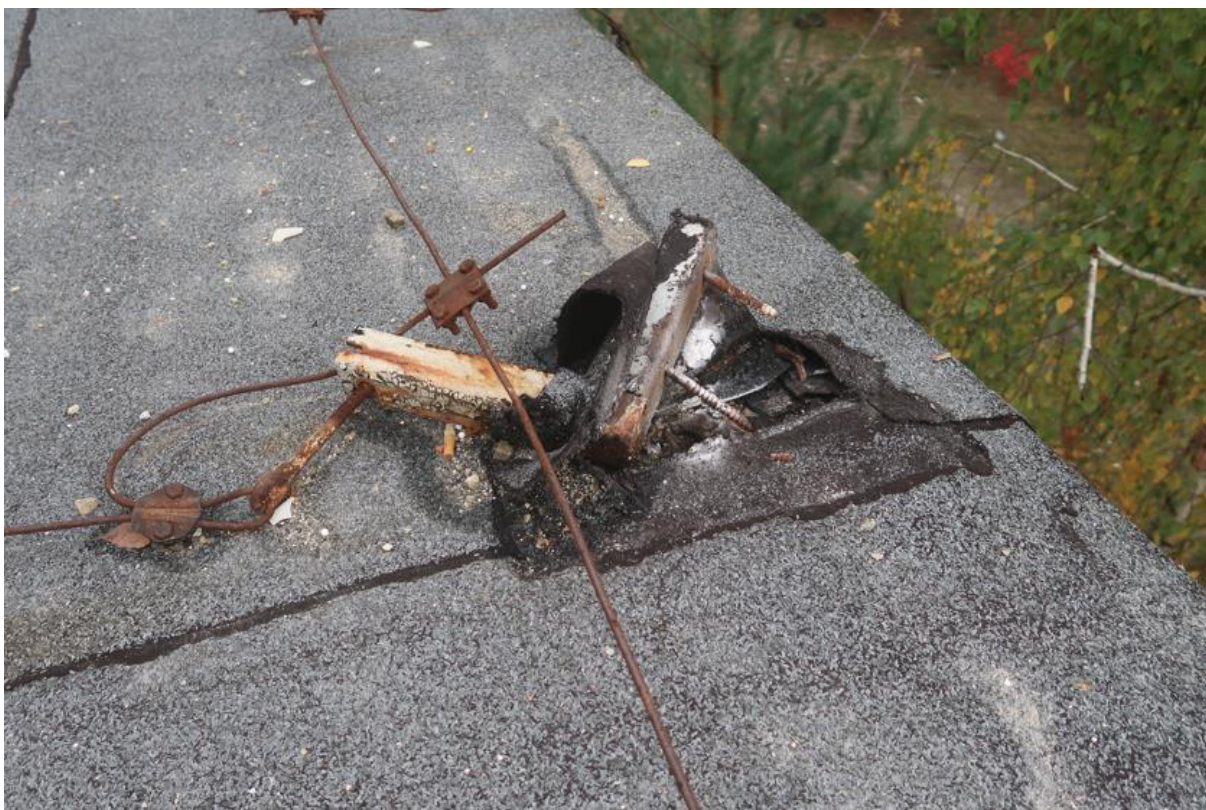
Fot. 181. Skorodowana instalacja odgromowa oraz wyrwane mocowanie instalacji na dachu w osiach E-D/12-13 (część A budynku).

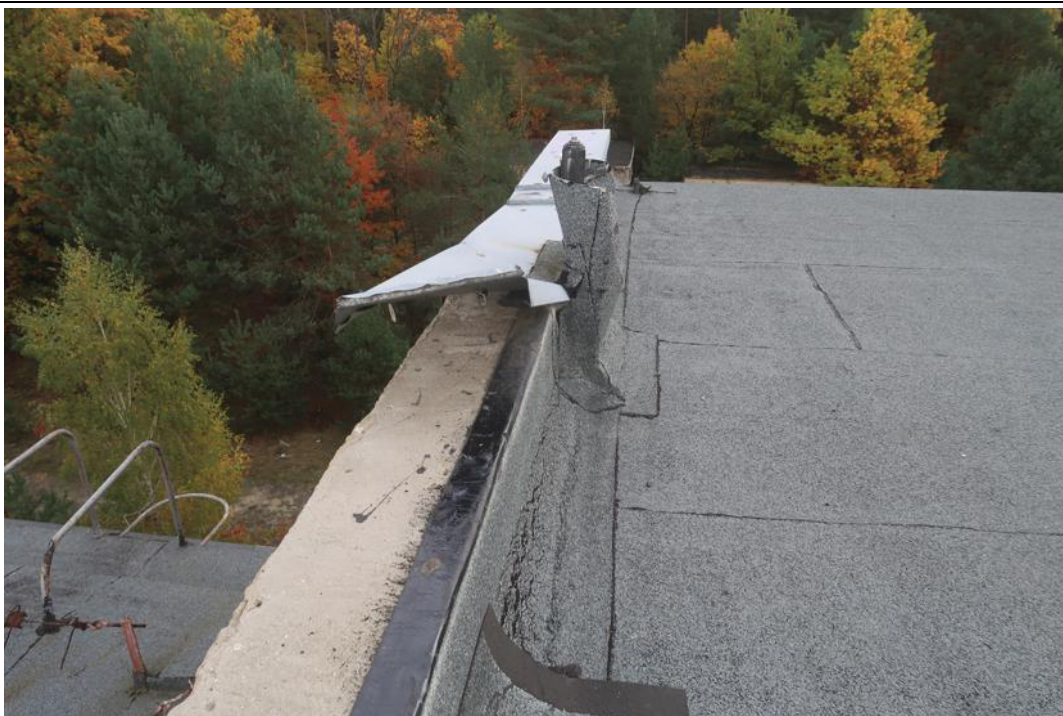
Fot. 182. Ubytki obróbki blacharskich na attyce dachu w osi 15 (część B budynku).

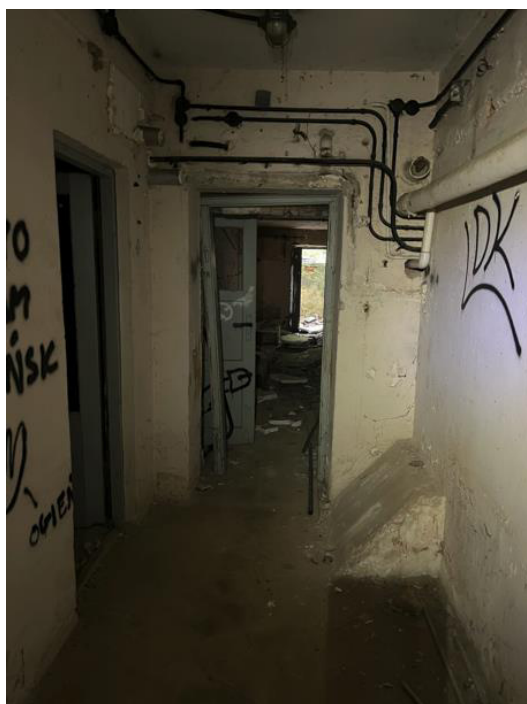
Instalacja elektryczna, teletechniczna, wod.-kan. c.o. i odgromowa w budynku jest zużyta i w większości zdemontowana. Wokół budynku występuje duża ilość instalacji podziemnych (szczególnie w części B), której stan techniczny nie jest znany. Ogólnie stan techniczny instalacji określono jako **awaryjny**.

Fot. 183. Pozostałości instalacji w osiach C-D/1-2 w piwnicy (część A budynku).

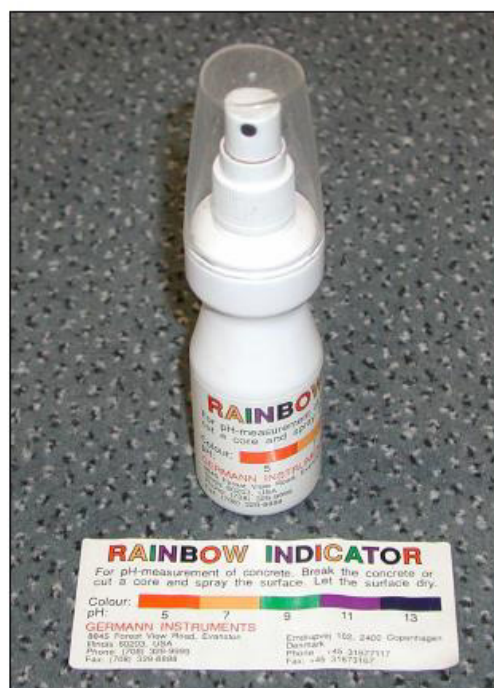
Rys. 1 „RAINBOW INDICATOR”  
- opakowanie 80 ml z atomizerem
