Wycena numer: 13/AB/2025/BET

Zadanie: Określenie wartości rynkowej pojazdu

Marka: SKODA

Model: Octavia II 2.0 TDI-CR MR'09 E5

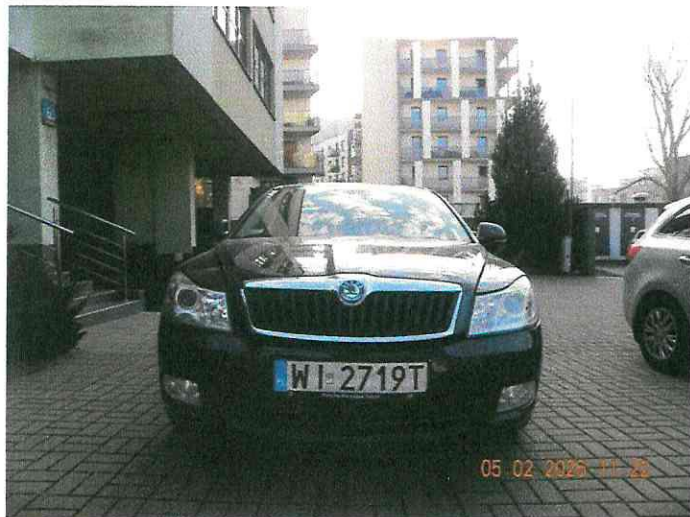
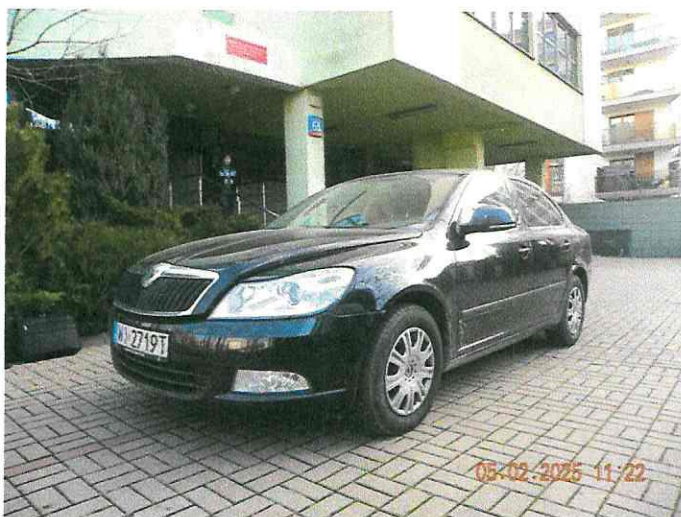
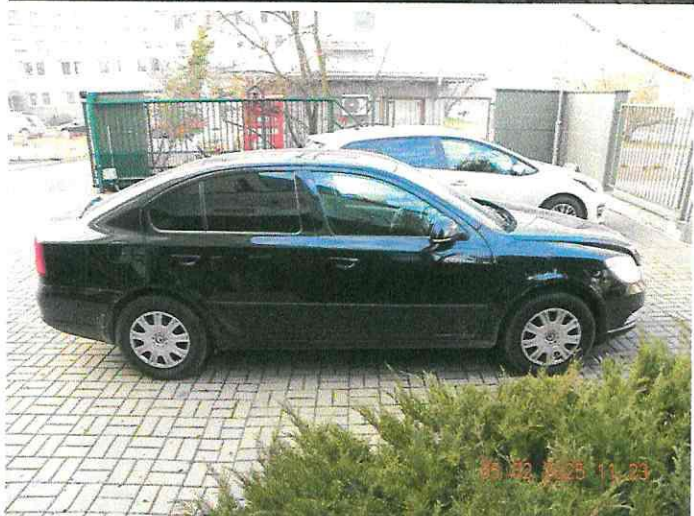
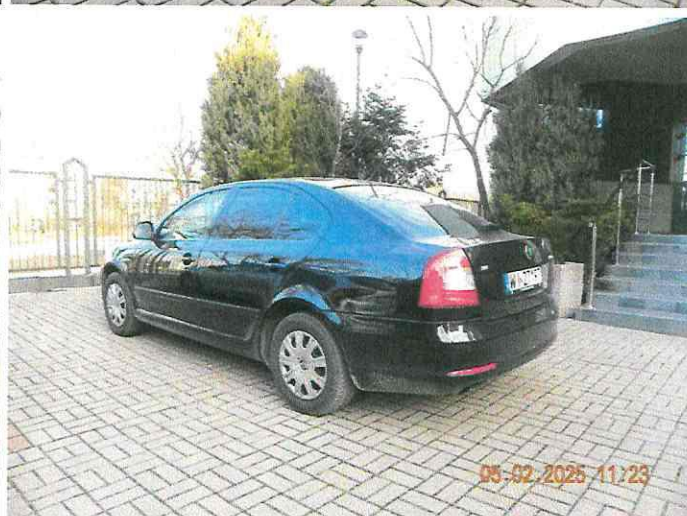
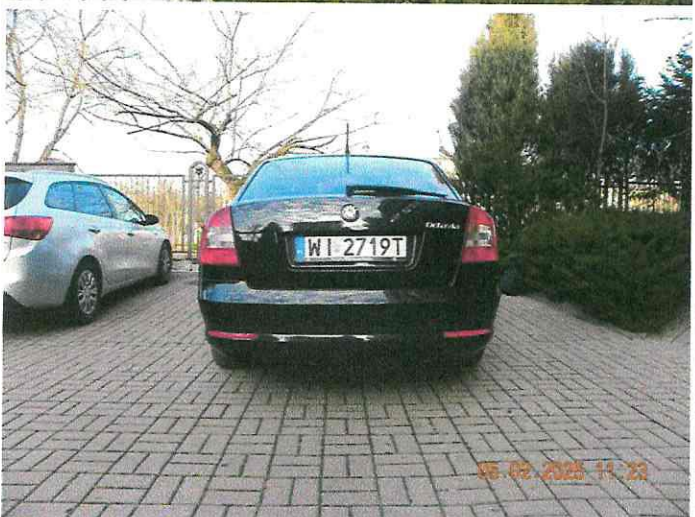
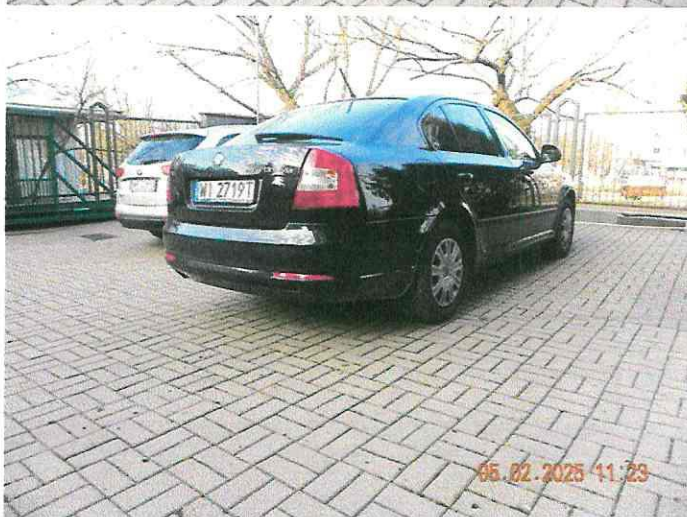
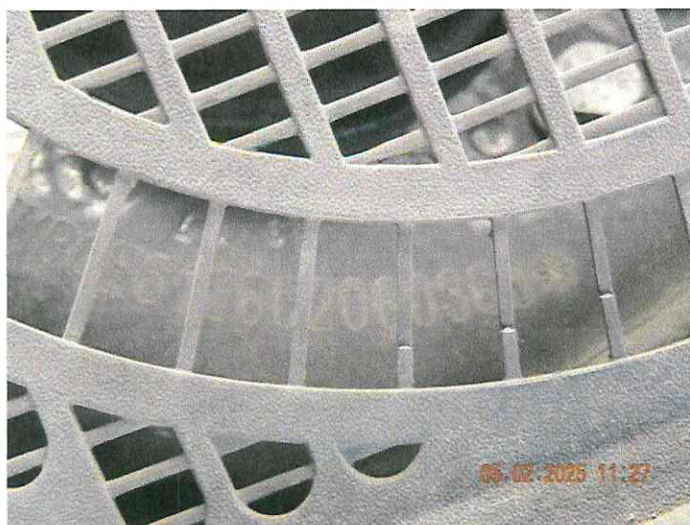
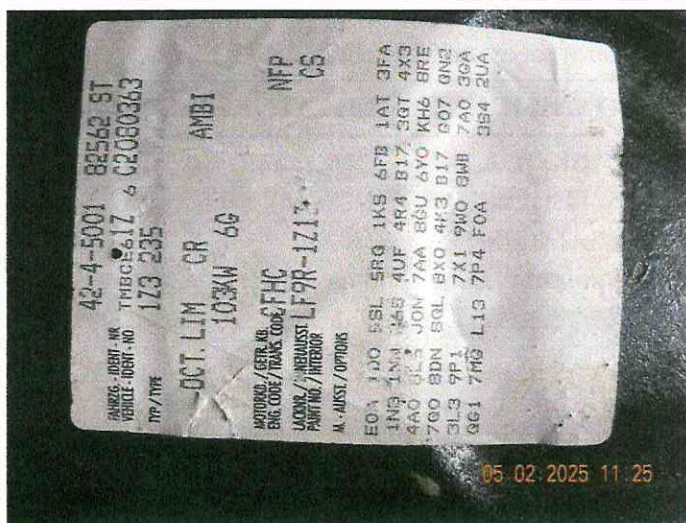
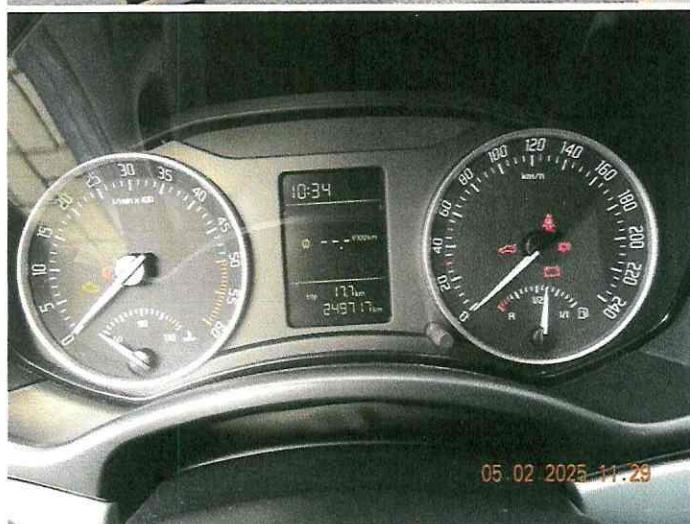
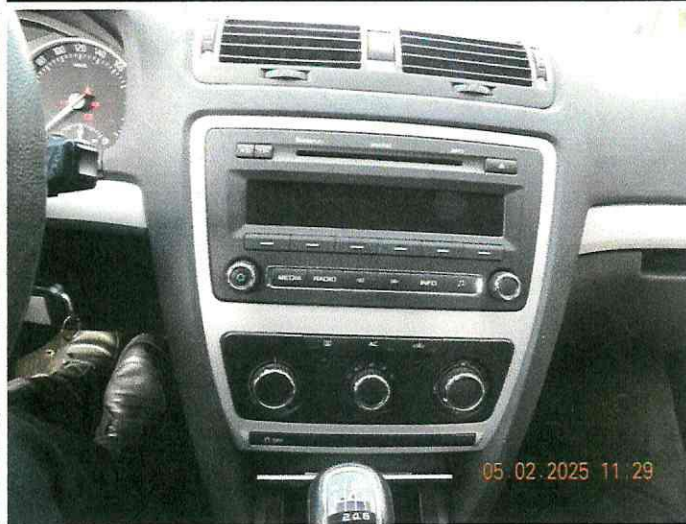
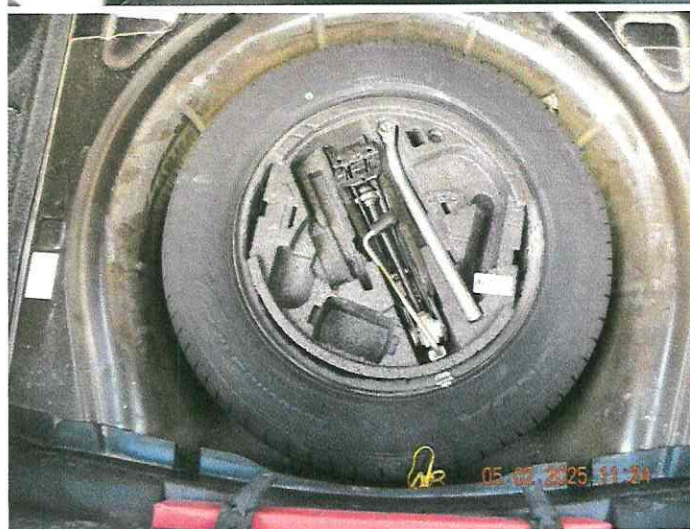
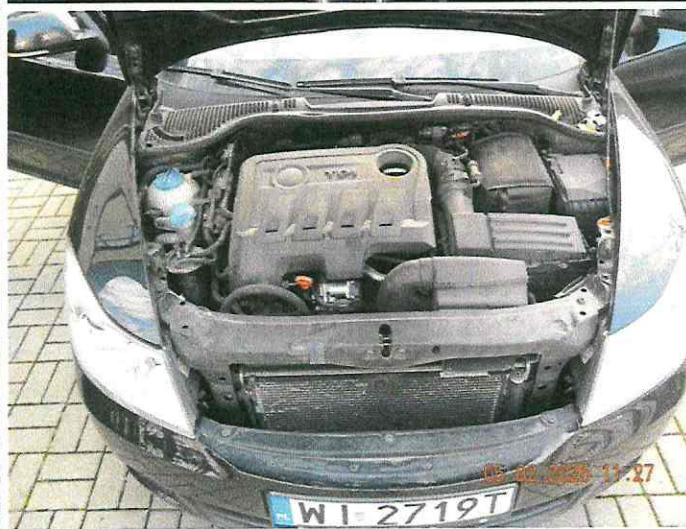
DOKUMENTACJA FOTOGRAFICZNA

Samochód z widocznymi śladami intensywnej eksploatacji, wykładziny podłogowe i wyściółka bagażnika brudne.

Kierownica wytarta na obwodzie. Fotel kierowcy posiada porwaną tapicerkę.

- osłony stopni otworów drzwi przednich porysowane
- tapicerka drzwi przednich brudna;
- fotele przednie bardzo brudne;
- blotnik przedni lewy – widoczna wzdłużna rysa o długości około 250 mm;

- lusterko zewnętrzne lewe – miejscowe ubytki powłoki lakierowej;
- drzwi przednie lewe – miejscowe wgniecenie o średnicy około 50 mm, bezpośrednio nad klamką drzwi;

- drzwi tylne lewe - zatarta przednia krawędź, zarysowanie w części tylnej;
- zderzak tylny - zarysowane naroże prawe na powierzchni około 100 cm²
- pokrywa bagażnika - porysowana miejscowo w obszarze znaku firmowego;

- blotnik tylny prawy - miejscowe ubytki powłoki lakierowej w części przedniej
- drzwi tylne prawe – miejscowe wgniecenia w części środkowej, zarysowana część przednia dolna;

- listwa ochronna boczna porysowana;
- blotnik tylny lewy – zatarte poszerzenie w części przedniej dolnej, zarysowany na krawędzi otworu drzwi;
- drzwi tylne lewe zatarte w części tylnej do podkładu;
