## Poglądowy Raport Stanu Technicznego

Zadanie: Ocena stanu technicznego i określenie wartości rynkowej pojazdu

| DANE IDENTYFIKACYJNE POJAZDU | | Dane: [O] IV-2025 | |
|---|---|---|---|
| Marka: | <b>BMW</b> | Nr rejestracyjny: | <b>W1714JS</b> |
| Model pojazdu: | <b>530i MR`16 E6d G30</b> | Nr Info-Ekspert: | <b>003-04298</b> |

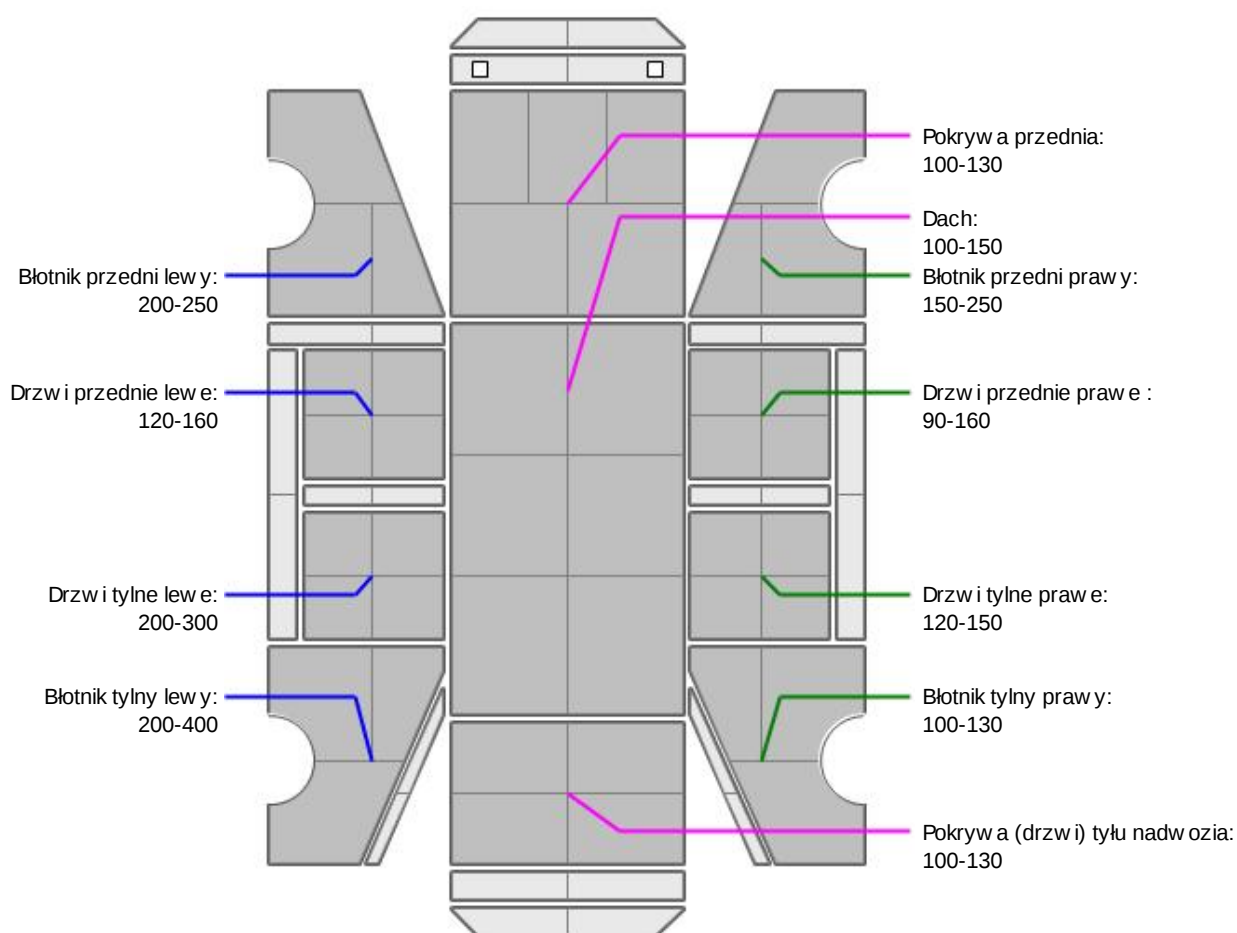
## KABINA KIEROWCY – Opis powłoki lakierowej

| L.p. | Nazwa elementu | L / P | Grubość powłoki [µm] | Opis |
| 1 | Pokrywa przednia | | 100-130 | |
| 2 | Dach | | 100-150 | |
| 3 | Błotnik przedni | L | 200-250 | |
| 4 | Drzwi przednie | L | 120-160 | |
| 5 | Drzwi tylne | L | 200-300 | |
| 6 | Błotnik tylny | L | 200-400 | |

| 7 | Łotnik przedni | P | 150-250 | |
| 8 | Drzwi przednie | P | 90-160 | |
| 9 | Drzwi tylne | P | 120-150 | |
| 10 | Łotnik tylny | P | 100-130 | |
| 11 | Pokrywa (drzwi) tyłu nadwozia | | 100-130 | |
