## **OPINIA nr 11/SK/2023/6**

W sprawie oszacowania wartości naświetlacza do jaj  
należącego do BEST SOLUTION Sp. Z o.o.

Dotyczy: 3002-SEE.7110.3.2023.4

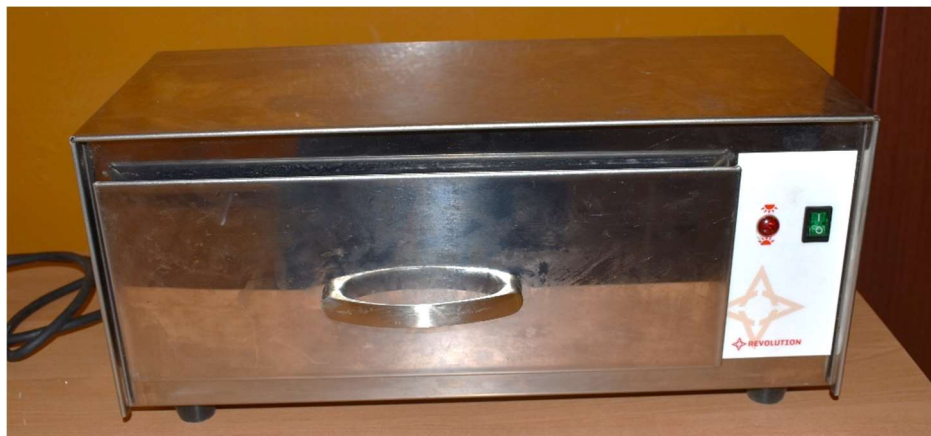
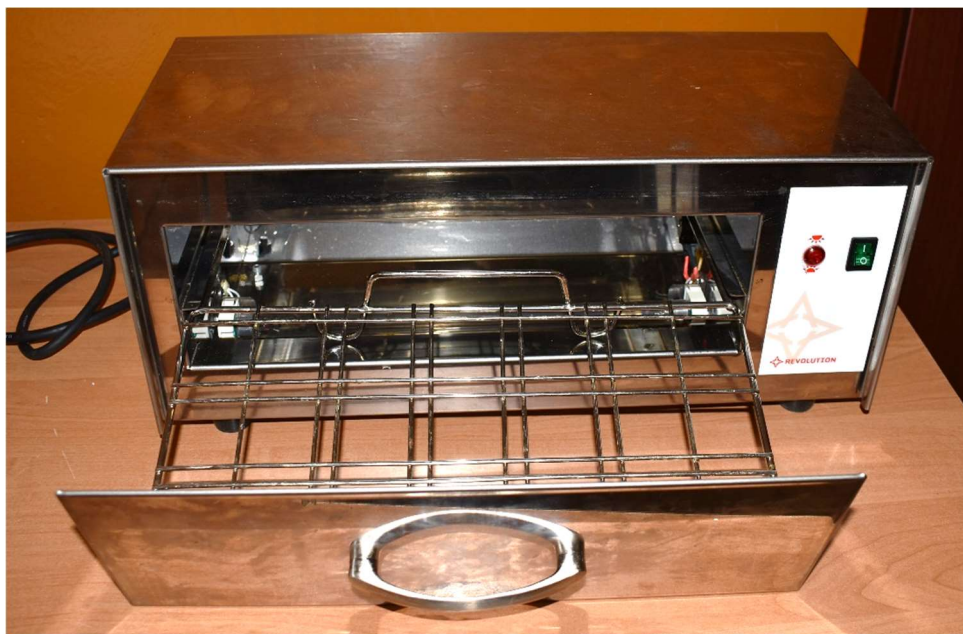
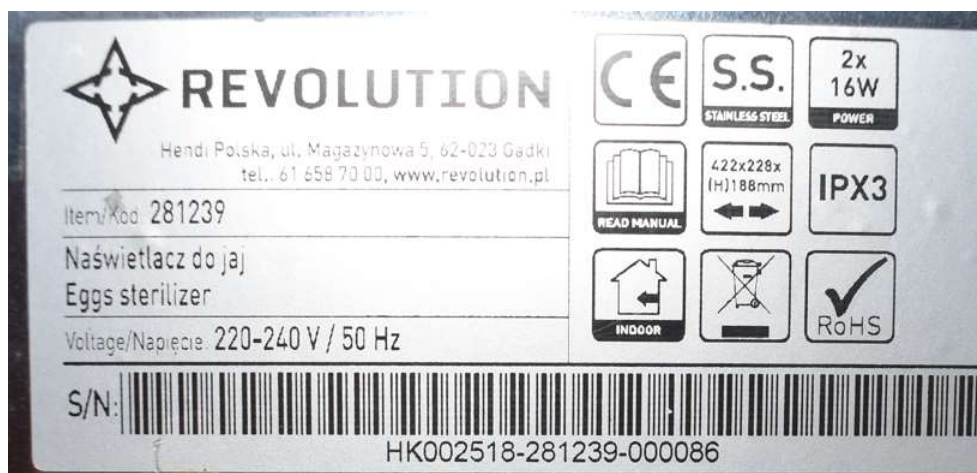
Naświetlacz do jaj w dniu badania był kompletny, sprawny technicznie, nosił ślady użytkowania, niewielkie zabrudzenia. W chwili oględzin nieeksploatowany, magazynowany.

4. Do wyceny załącza się zdjęcia wycenianego naświetlacza do jaj.
