# PROJEKT BUDOWLANY

remont zabytkowego kościoła p.w. Św.  
Mikołaja Bpa ~~WRAZ Z BUDOWĄ~~ ~~PRAC~~ ~~INSTALACJI~~ ~~ELEKTR.~~  
dz. ewid. nr 393, obręb Skrzydlna (0008), Jedn. ewid:  
Gmina Dobra (120703\_2), Powiat Limanowski,  
Parafia Rzymskokatolicka pw. Św. Mikołaja Bpa,  
Skrzydlna 48, 34-625 Skrzydlna

**TOM I  
A3**

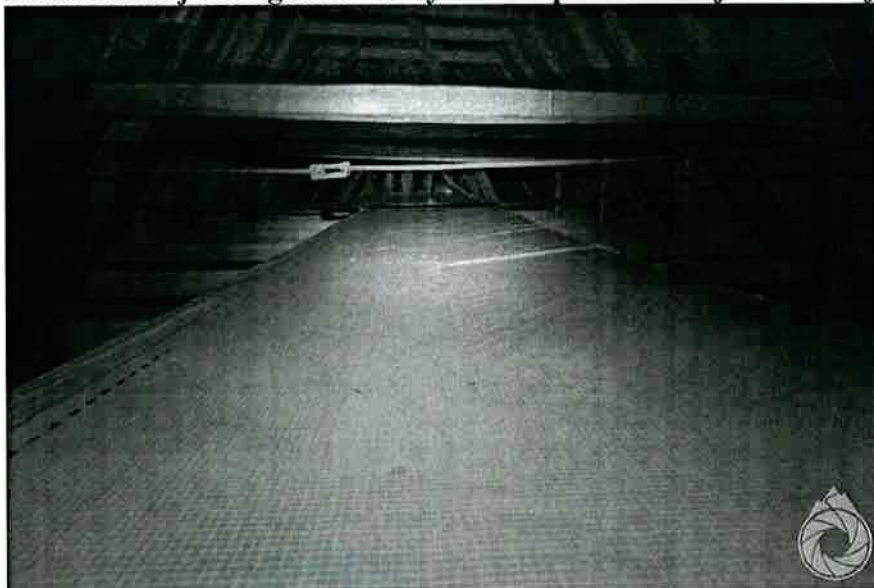
Podest deskowany z folią paroprzepuszczalną dla ochrony przed zbierającym się na strychu guaniem nietoperzy

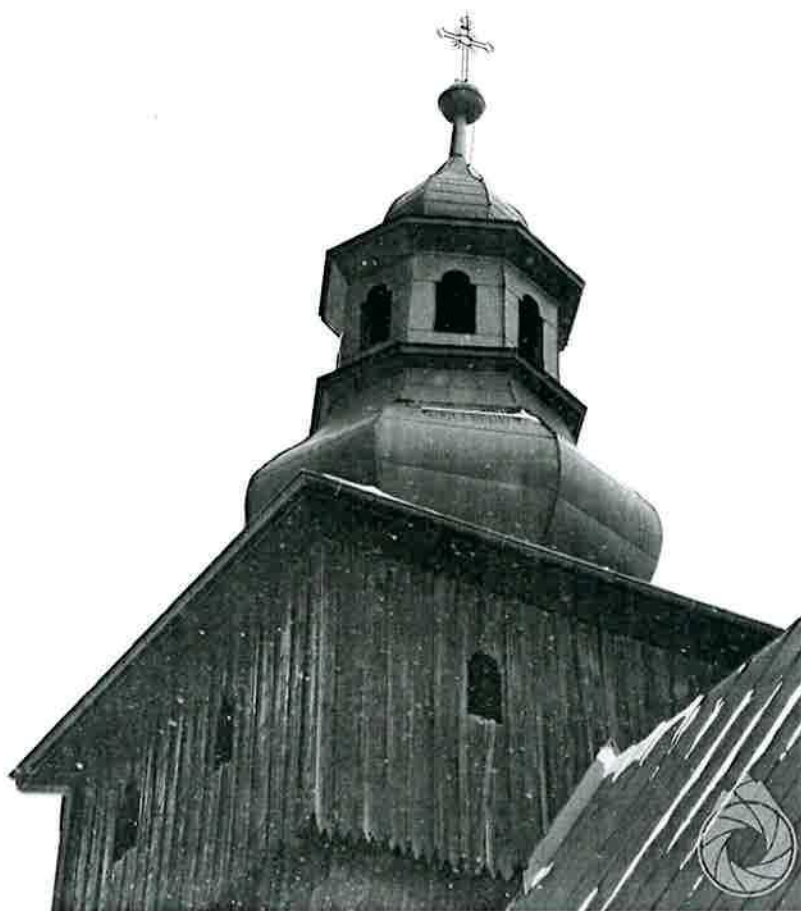
Sygnaturka z otworami  
wlotowymi nietoperzy na  
strych

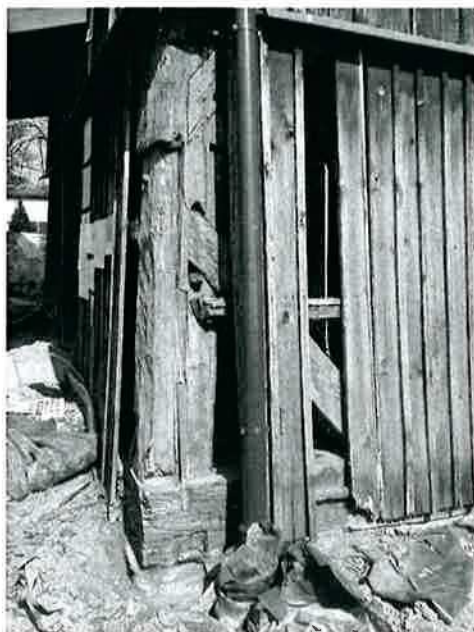
**Wieża główna** - zlokalizowana od strony zachodniej budynku, konstrukcja wieży nie stanowi integralnej części budynku (jest elementem chronologicznie dobudowanym-wtórny).

Podwaliny wieży stanowią belki dębowe posadowione na kamiennej piaskowcowej podmurówce (obecnie poniżej poziomu terenu zmienionego w 2014 roku). Belki podwalinowe łączone w narożach za pomocą zamka prostego 'francuskiego' za wyjątkiem podwaliny elewacji północnej. Podwalina północna wtórnie wymieniona zapewne w latach 1925, o zmienionych wymiarach (większa w stosunku do pozostałych) oraz nieposiadająca łączenia -zamka prostego 'francuskiego'. Północna belka nie jest połączona z belką wschodnią, a belka wschodnia została wycięta przed podwaliną północną (brak połączenia narożnika północno-wschodniego). Słup w/w narożnika wtórnie wymieniony oraz wyższy w stosunku do pozostałych - zwichrowanie konstrukcji izbicy o około 12.5cm. Pozostałe słupy posiadają wymienioną część spodnią (historyczne naprawy oraz wymiana podwalin). Wieża posiada wewnętrzną konstrukcję 'wsporcza' prawdopodobnie wykonaną przed ostatnim remontem wieży oraz montażem dzwonów. Wewnętrzna konstrukcja podtrzymuje konstrukcję izbicy oraz dobudowaną konstrukcję pod zawiesia dzwonów. Wewnętrzne słupy oparte są na belkach podwalinowych prowadzonych równolegle wsch-zachód ze spadkiem w kierunku zachodnim (nawy).

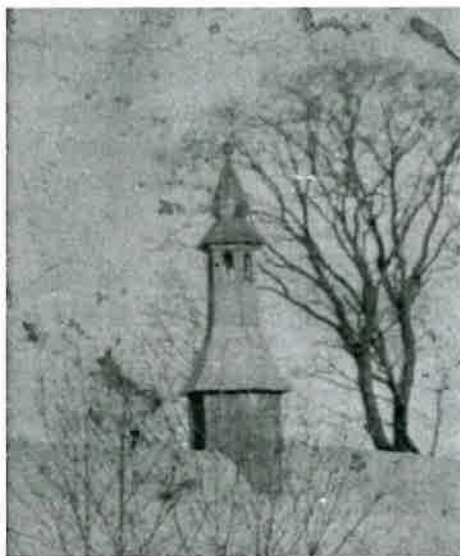
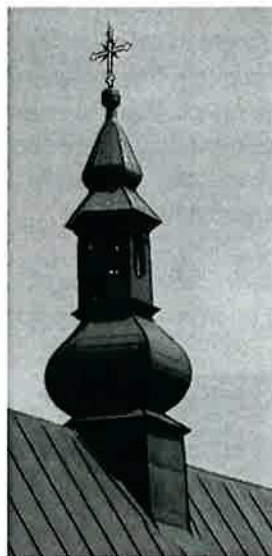
Sygnatura konstrukcji drewnianej na słupach stężonych zastrzałami, sygnaturka o rzucie sześcioboku foremego z latarnią -obecnie otwartą. Słupy wieżyczki osadzone są na sześcioramiennym krzyżaku, który następnie posadowiony belkach poprzecznych względem wiązaru sklepienia nawy i prezbiterium. Krzyżak wieży wraz z belkami poprzecznymi został przebudowany w latach 1947-50 (belki poprzeczne wykorzystane z demontażu elementów konstrukcyjnych -widoczne wręby oraz zaciosy ciesielskie). Oś sygnaturki położona jest na północ poza oś kalenicy dachu. W trakcie prac

inwentaryzacyjnych/badawczych nie zlokalizowano montażowych znaków ciesielskich.

Obecna sygnaturka niższa względem pierwotnej, remontowana w latach 2010-12, układ blacharki hełmu nie nawiązuje do historycznego sposobu wykonania.
