RENOVA FONTANNYMA OZIECZNIU

INWENTARYZACJA KONSERWATORSKA

WIDOK ZWIERNIĘTY FONTANNY A.I.

IDENTYFIKACJA MATERIAŁU I STAN ZACHOWANIA

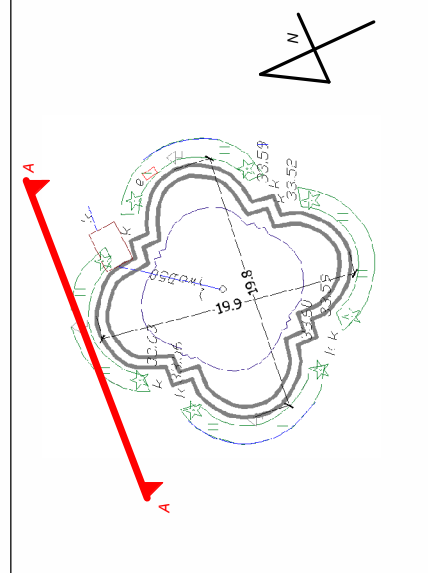
S220

włócznie uzupełnienie kamienia - mineralne zaprawy

nowarstwienia soli

rdzawe przebarwienia

rozwarstwienie kamienia

mikroflora/ciemne nowarstwienia

roślinność

pęknięcia

ubytek spoiny

ubytek kamienia naturalnego
