## EKSPERTYZA TECHNICZNA

| <b>Zamierzenie budowlane:</b> | Konstrukcja dachu i poddasza w budynku Prokuratury Rejonowej w Jarocinie | |
| <b>Adres budowy:</b> | 63-200 Jarocin, al. Niepodległości 19, dz. nr 300 | |
| <b>Nazwa inwestora:</b> | Prokuratura Okręgowa w Ostrowie Wielkopolskim | |

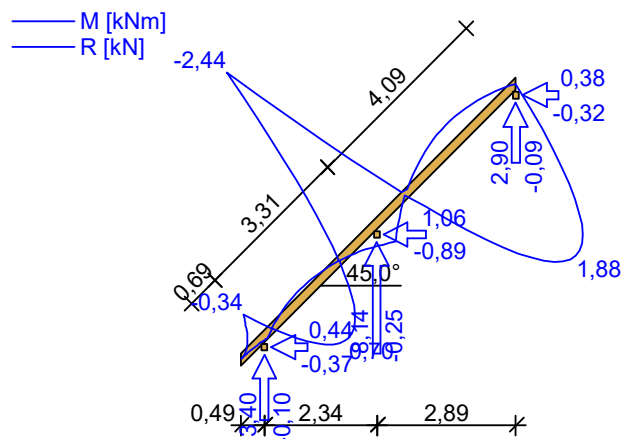
Zginanie:

decyduje kombinacja A (obc.stałe max.+ocieplenie+śnieg+wiatr)

Moment obliczeniowy:

$$M_{\text{podp}} = -2,44 \text{ kNm}$$

Warunek nośności - podpora:

$$\sigma_{m,y,d} = 11,01 \text{ MPa}, f_{m,y,d} = 11,08 \text{ MPa}$$

$$\sigma_{m,y,d}/f_{m,y,d} = 0,994 < 1$$

Ugięcie (odcinek górny):

$$u_{\text{fin}} = 9,64 \text{ mm} < u_{\text{net,fin}} = 1,5 \cdot l / 200 = 30,65 \text{ mm} \quad (31,4\%)$$

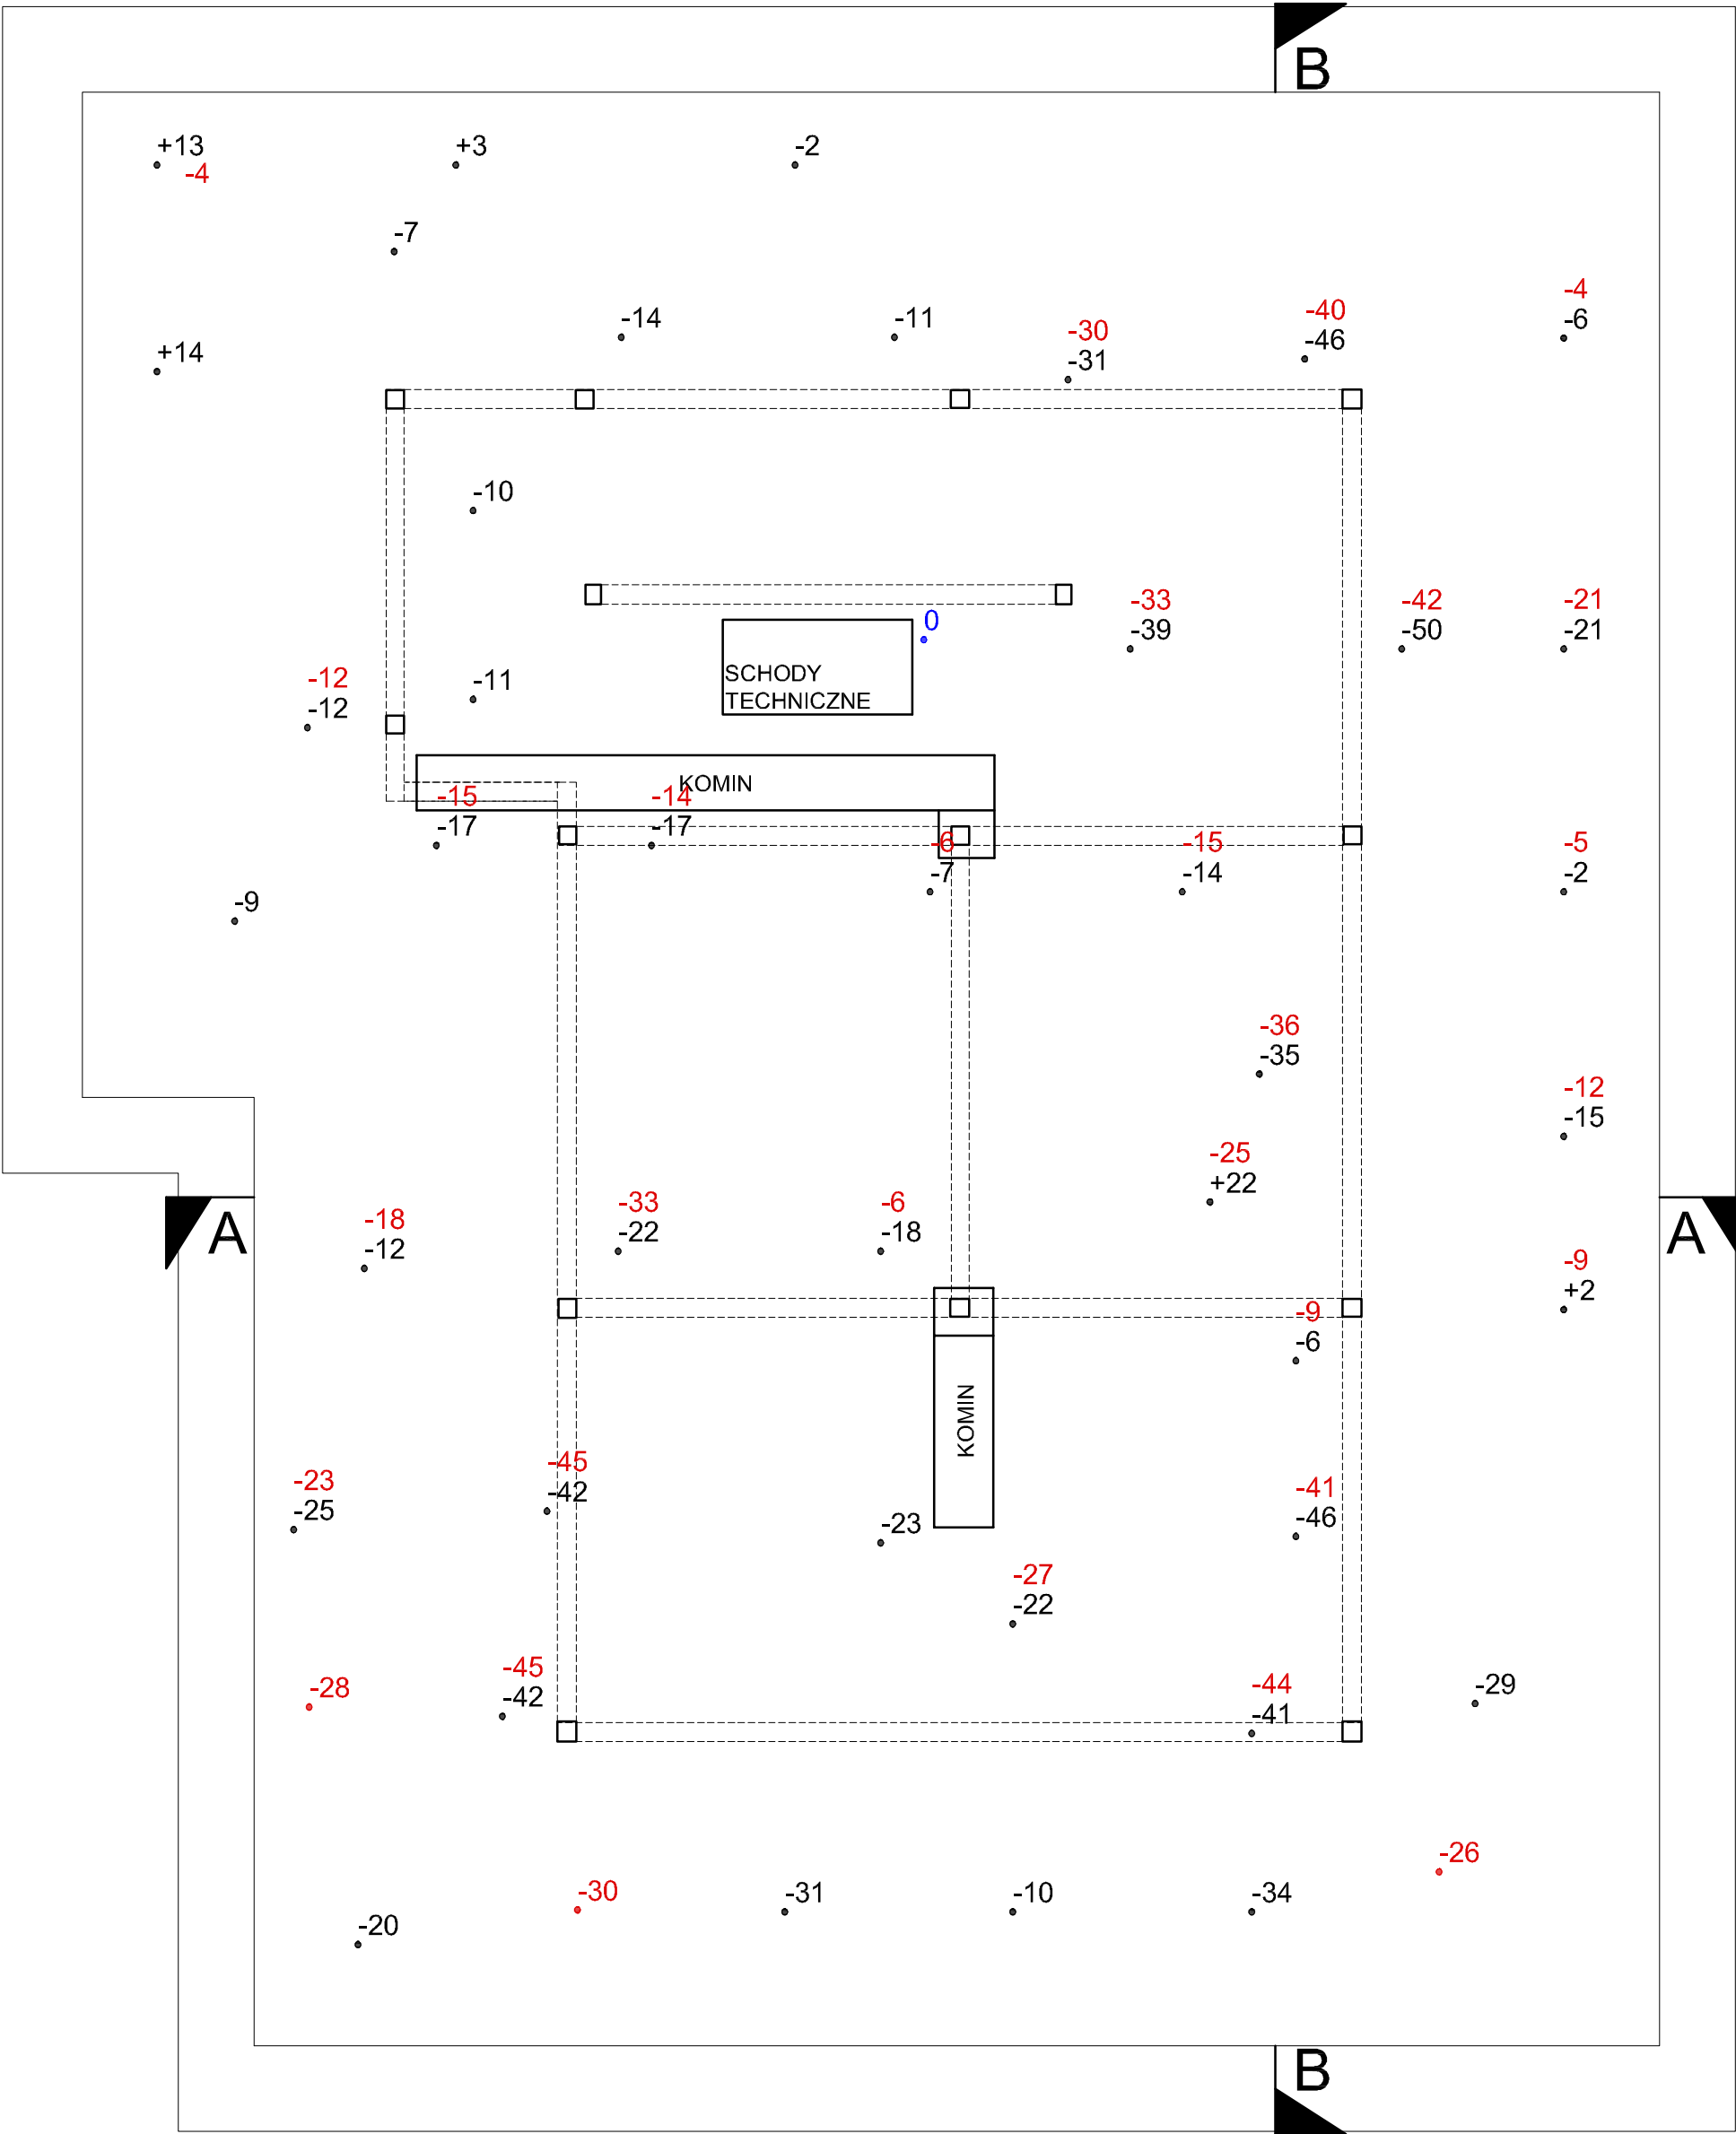
| Numer rysunku | K1 |

W trakcie wizji lokalnej, zgodnie z rysunkiem K1 Strop – ugięcia, ustalono, że ugięcia kształtują się w granicach  $+3$  mm do  $-45$  mm. Największe ugięcia stropu mają miejsce w obrębie lokalizacji podwalin i słupów. Należy zatem stwierdzić jednoznacznie, że w znacznym stopniu do ponadnormowych ugięć stropu przyczyniło się nadmierne obciążenie pochodzące z dachu. Dodatkowo wpływ mógł mieć nieprawidłowo zaprojektowany przekrój belki stropowej, zbyt małe obciążenia użytkowe, które na przestrzeni eksploatacji obiektu mogły ulegać znacznym wahaniom, brak prawidłowej konserwacji w okresie użytkowania obiektu oraz co równie istotne miejscowe zawilgocenia spowodowane nieszczelnościami pokrycia dachu. W wyniku ponownej wizji lokalnej, ustalono znaczne zmiany w zakresie ugięcia elementów stropu. W obrębie kominów, podwalin oraz w przestrzeni poza słupami w kierunku murłaty, pomiary wskazywały prawie jednakowe odczyty, jak przy poprzednim badaniu. Znaczne różnice w odczytach poziomów ugięć odnotowano w części środkowej stropu. Należy dodać, że wahania w odczytach rzędu 2-3 mm mogą być spowodowane przykładaniem instrumentów pomiarowych w innych miejscach niż poprzednio i mają one charakter przybliżony w związku z faktem, że nie zaznaczano lokalizacji pomiaru w terenie, a jedynie na rzucie inwentaryzacyjnym. Przy poprzednich pomiarach nie założono osnowy, zatem przy obecnych pomiarach można było wykorzystać jedynie poziom odniesienia zlokalizowany przy schodach technicznych. Jednakowoż, w oparciu o pomiary stwierdza się, że odkształcenia stropu, w szczególności w jego środkowej płaszczyźnie mają charakter postępujący.

-27 - pomiary wykonane 18 lipca 2024 r.  
-22 - pomiary wykonane 15 i 20 czerwca 2023 r.

| Tytuł rysunku | Strop - ugięcia |

- ponadnormatywne ugięcia konstrukcji dachu nie mają charakteru postępującego i od ostatnich pomiarów zmieniły się maksymalnie o  $\pm 1$  mm,
- ponadnormatywne ugięcia konstrukcji stropu mają charakter postępujący i od ostatnich pomiarów w niektórych punktach pomiarowych zmieniły się o – 12 mm,

W oparciu o powyższe należy jak najszybciej przeprowadzić naprawę drewnianej konstrukcji stropu i dachu.
