## **OPIS SZCZEGÓŁOWY**

### **Volkswagen Transporter**

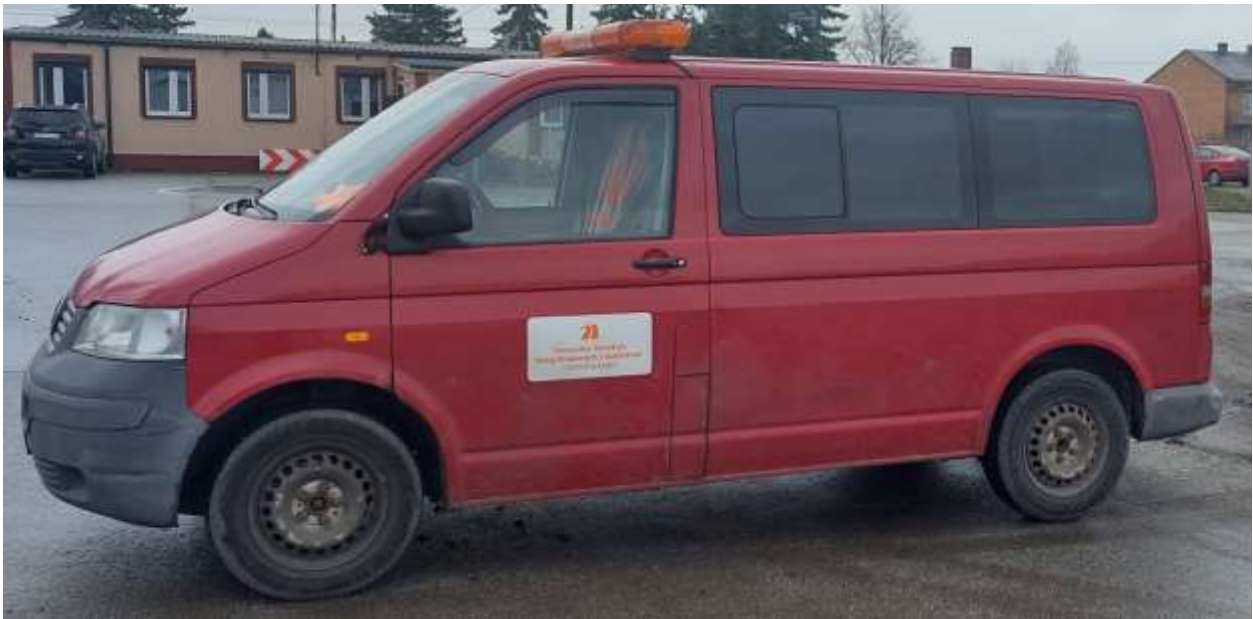
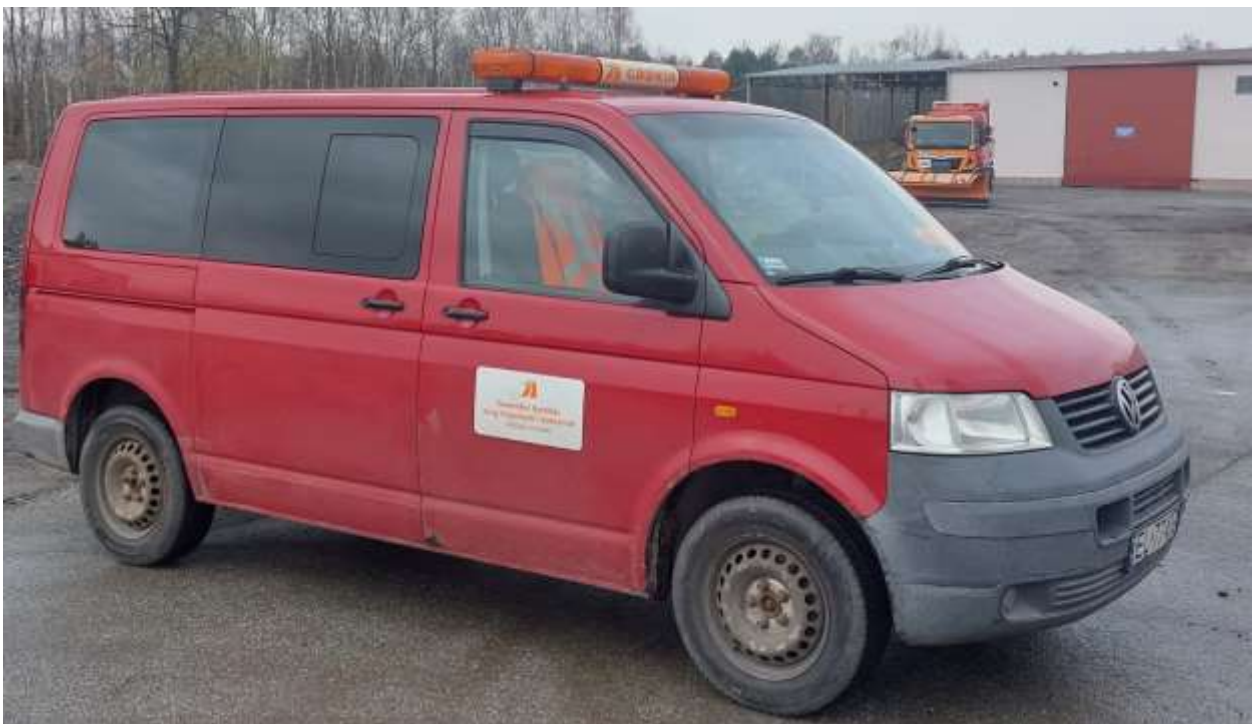
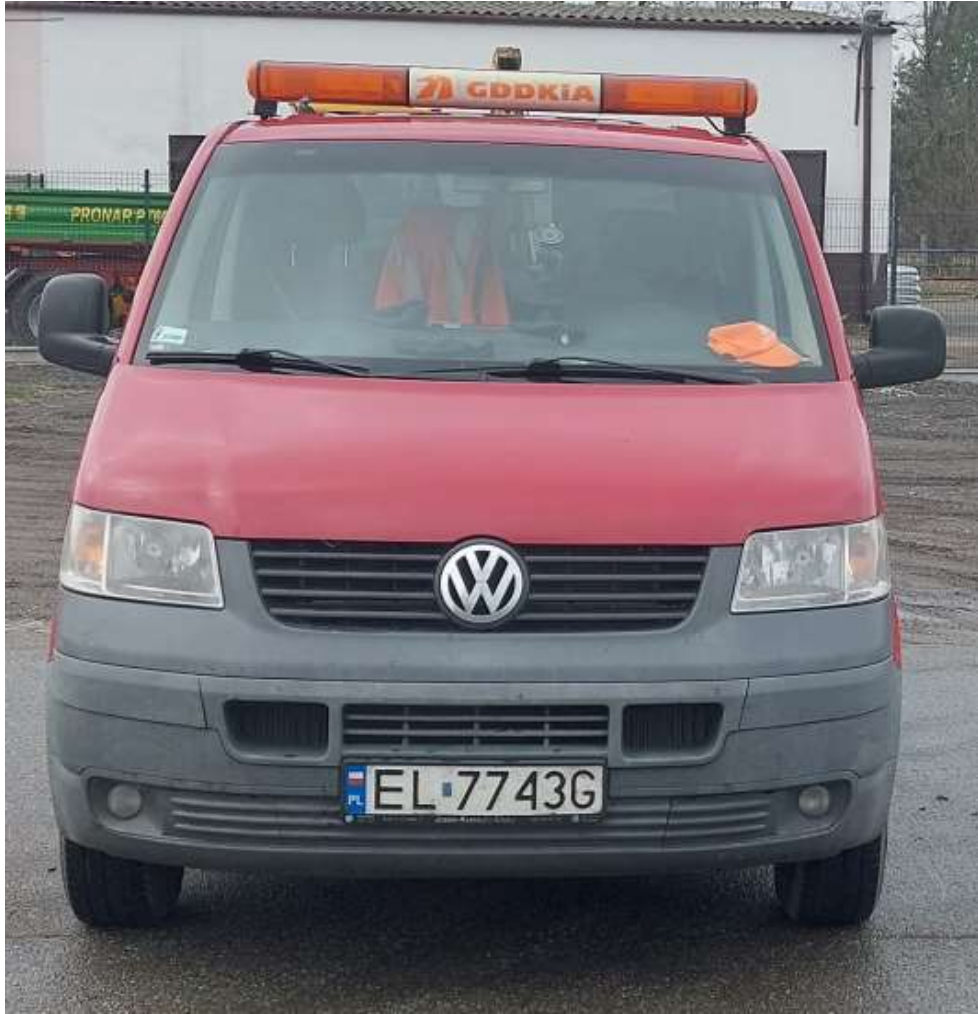
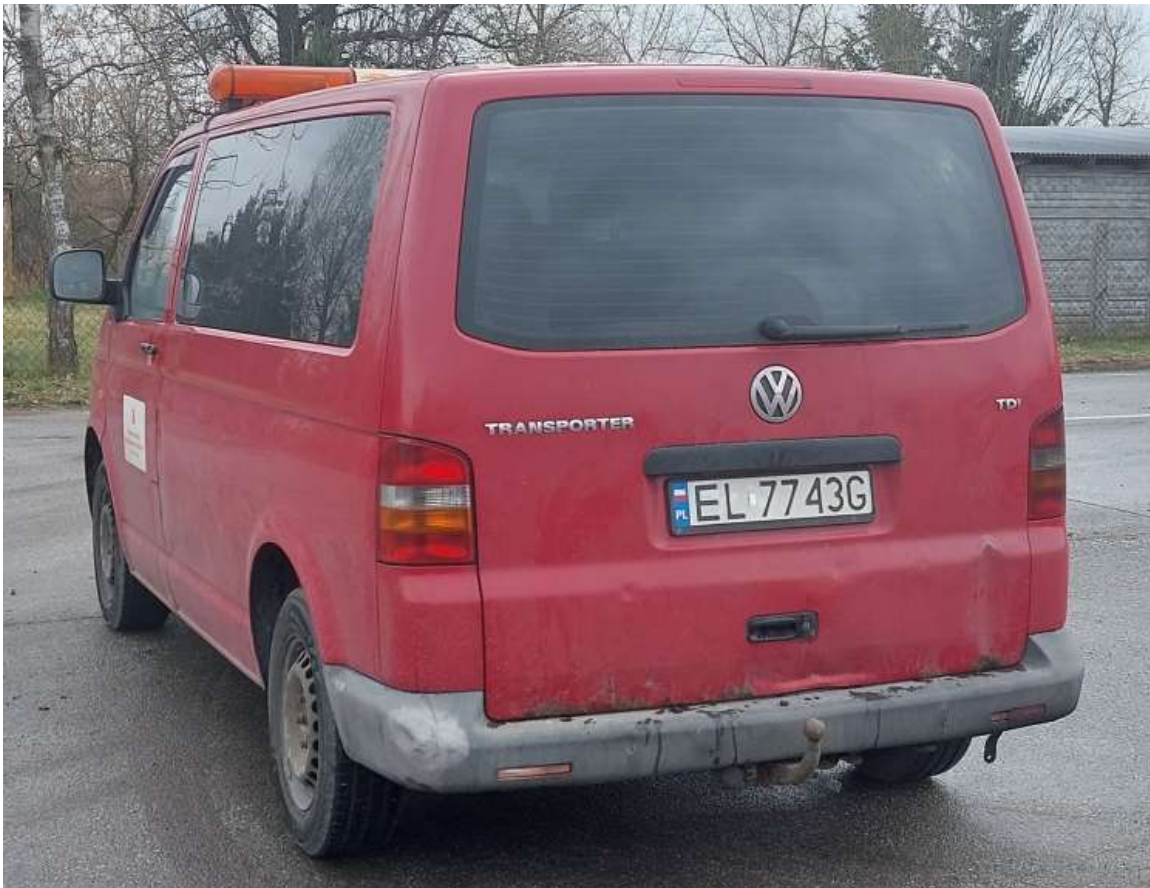
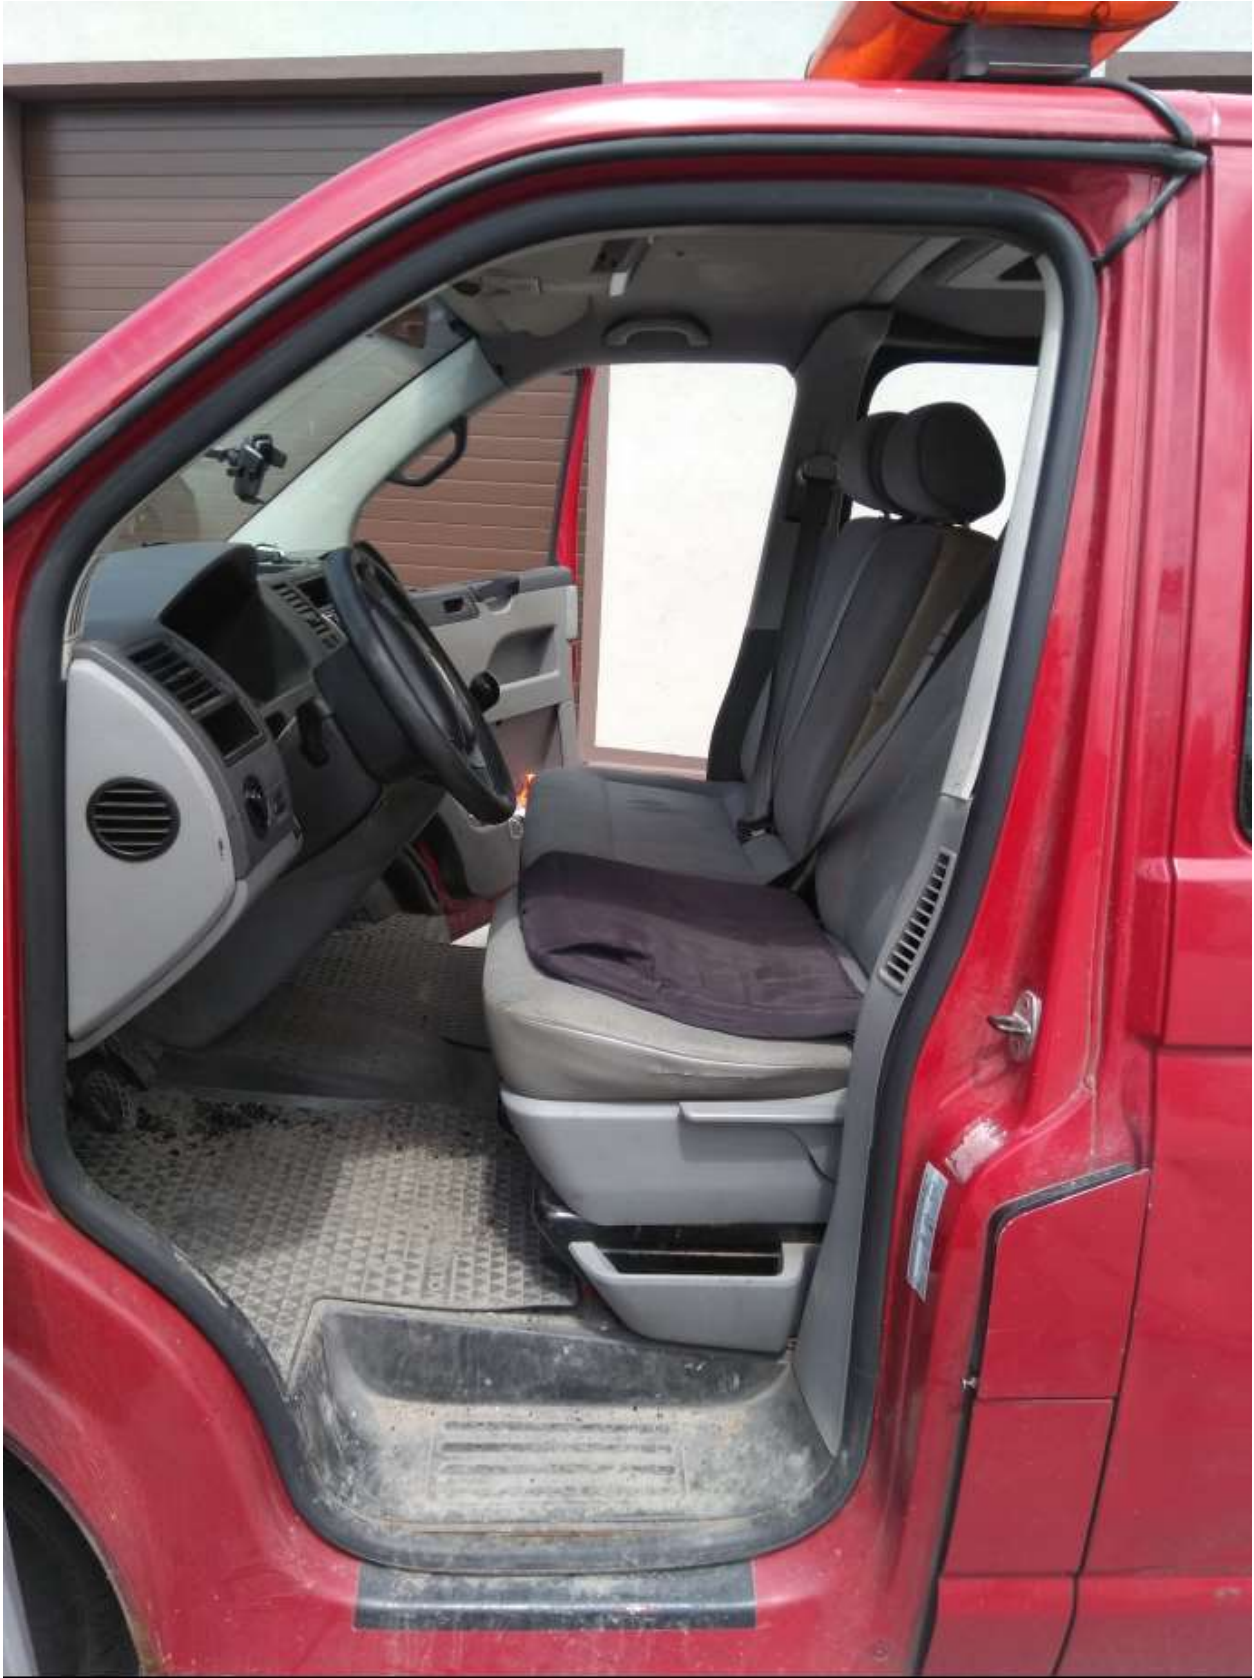
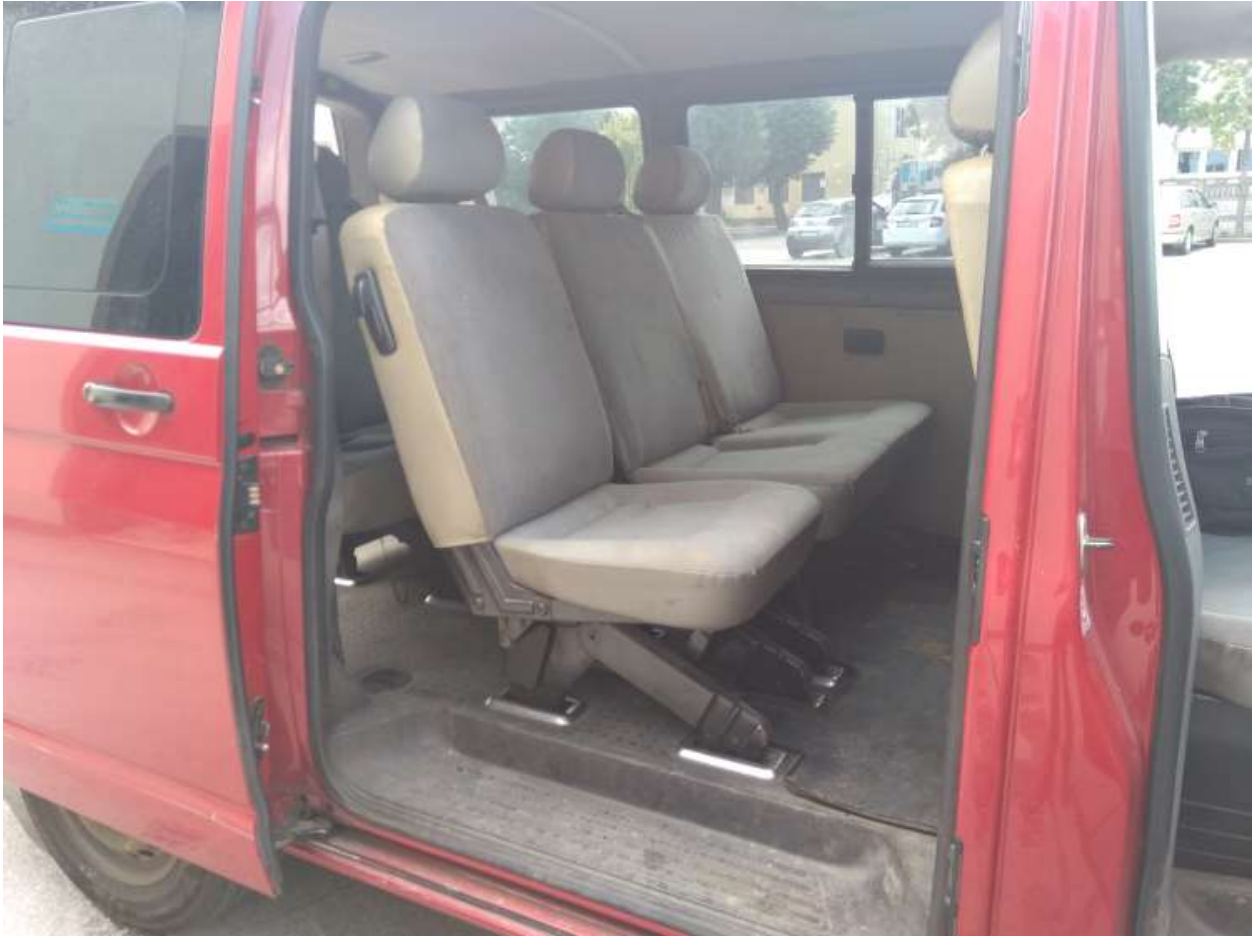
### I. Samochód VW Transporter

17. Błotnik przedni lewy – ogniska korozji
18. Błotnik przedni prawy - ogniska korozji
19. Drzwi przednie lewe – ogniska korozji
20. Drzwi przednie prawe – ogniska korozji
21. Progi – ogniska korozji
22. Błotnik tylny, lewy - ogniska korozji, perforacja blachy
23. Drzwi prawe rozsuwane – , ogniska korozji
24. Bok prawy i lewy -ogniska korozji w dolnej części, perforacja blachy.
25. Kłapa bagażnika – ogniska korozji, zaniecenia

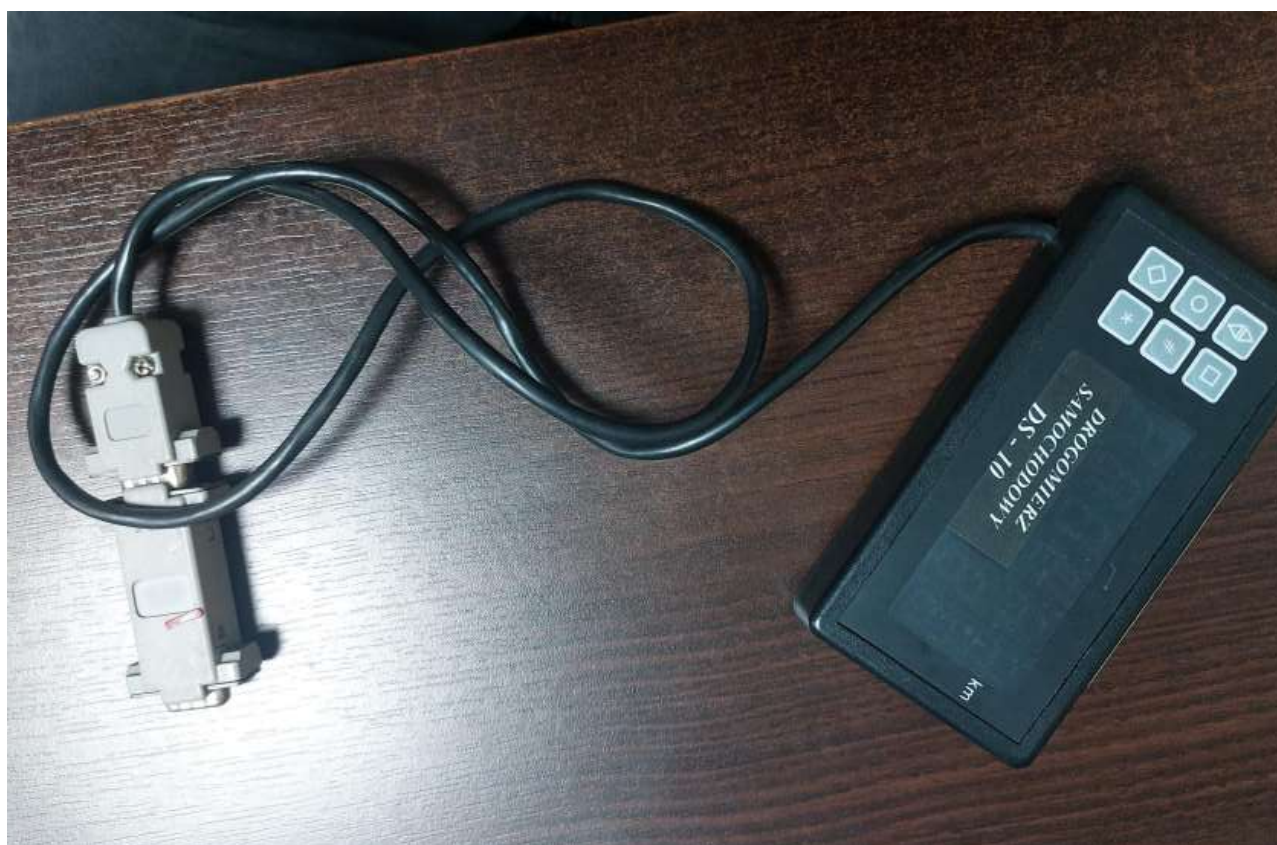
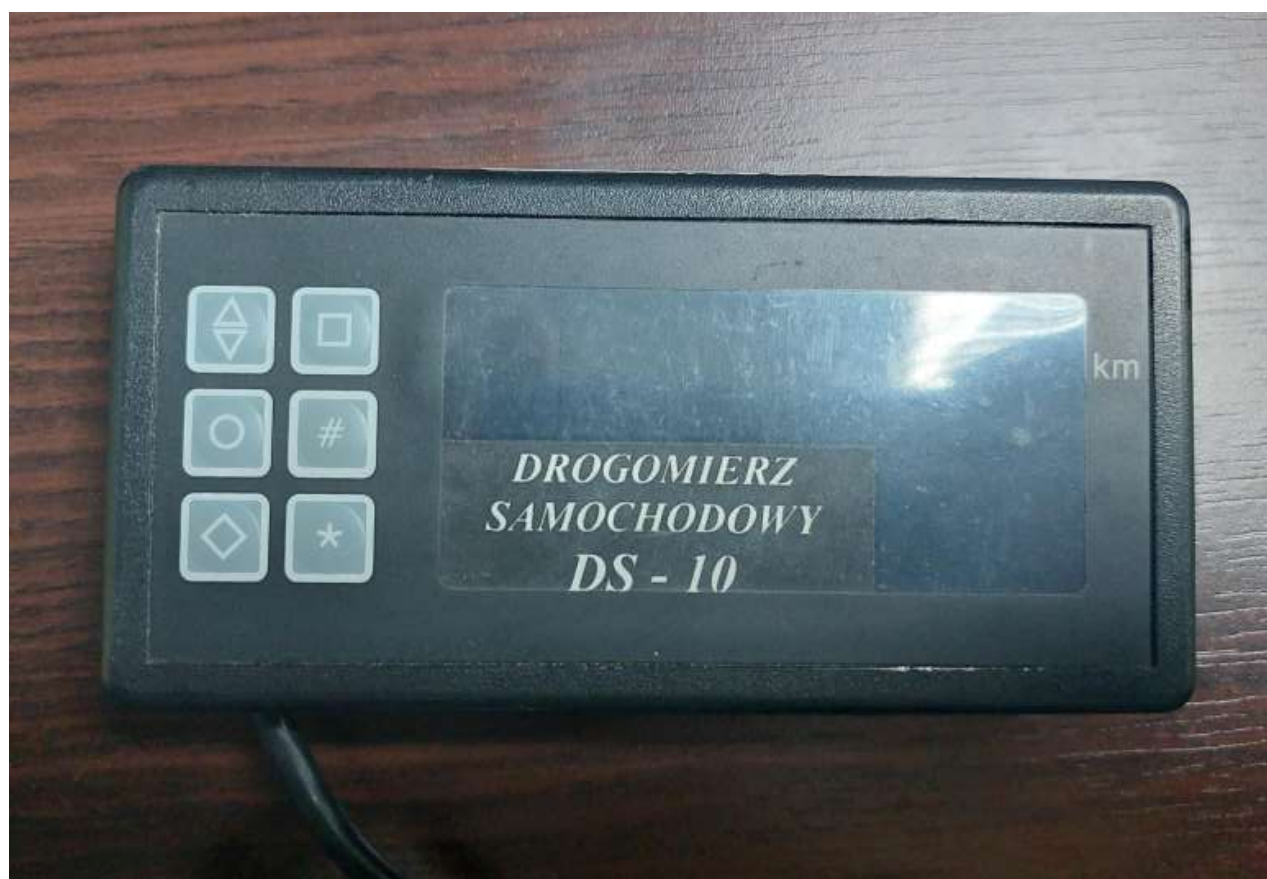
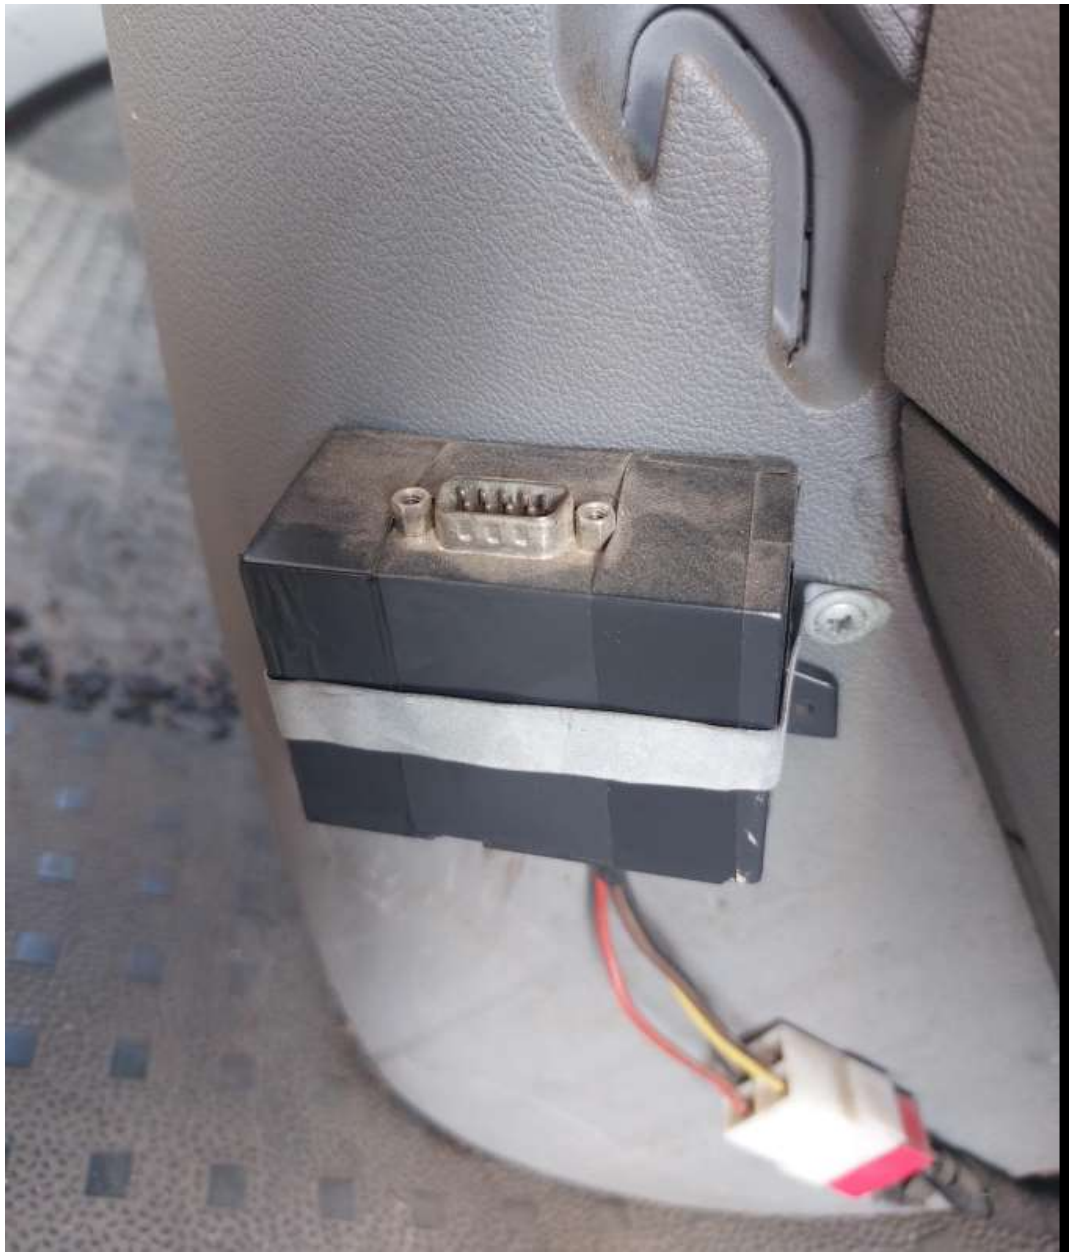
IV. Drogomierz

1. Numer identyfikacyjny pojazdu odczytano z natury i potwierdzono jego zgodność z zapisem w dowodzie rejestracyjnym.
2. Data pierwszej rejestracji 5.08.2003 r.
3. Weryfikacja odczytanego stanu drogomierza  
Przebieg odczytano z drogomierza – dzień 31.03.2026 r. – 830345 km
4. Stwierdzone usterki i ich kategorie skutkujące negatywnym wynikiem badań technicznych
