### DANE IDENTYFIKACYJNE POJAZDU

Marka: NISSAN

Model: Micra MR 13 E6

Nr rejestracyjny: WF7493L

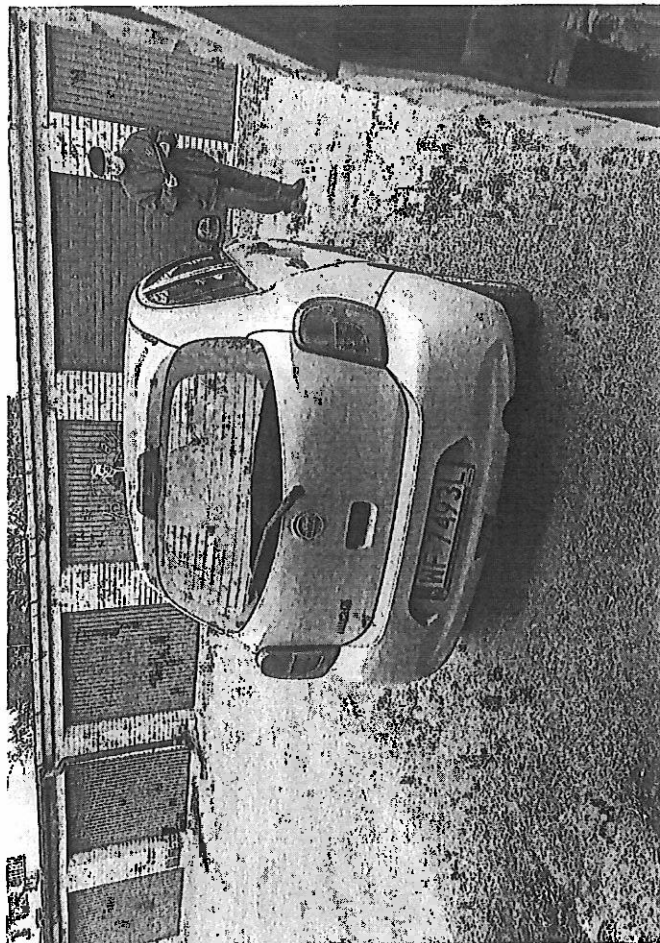
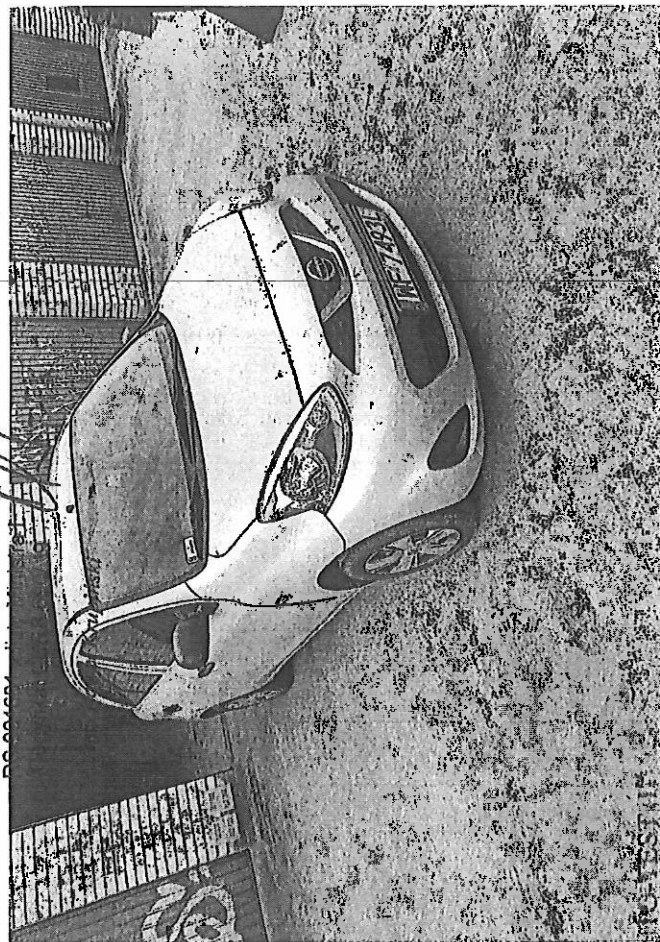
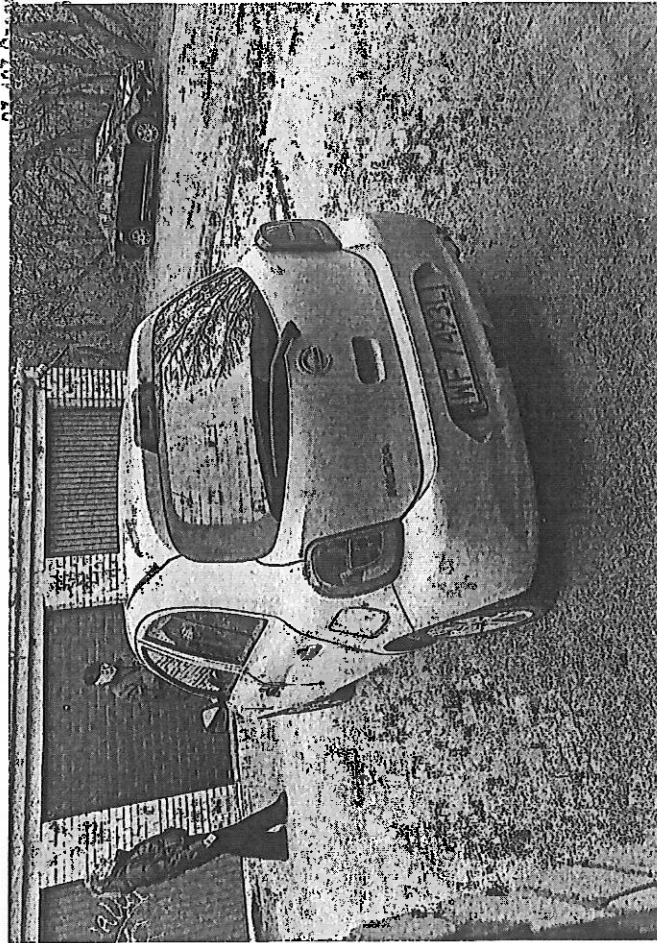
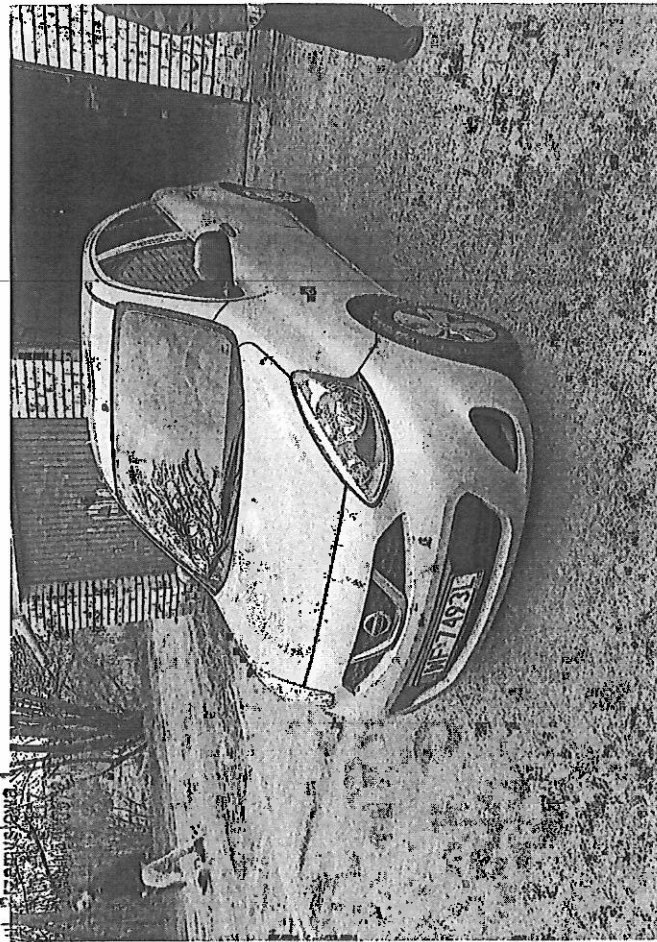
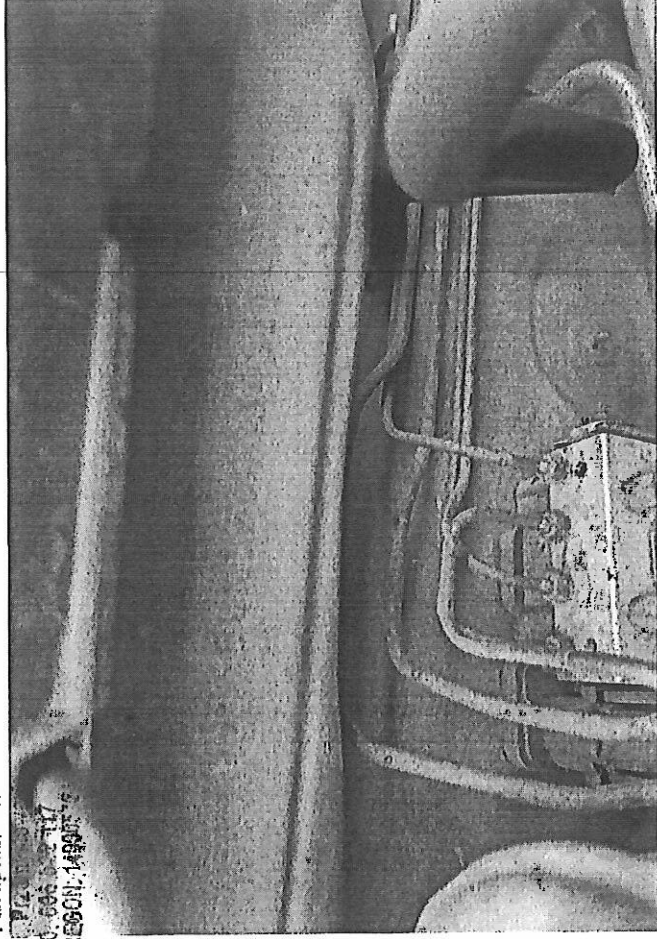
Wygląd przedmiotowego pojazdu dokumentują fotografie szt. 10 stanowiące załącznik do niniejszej Opinii.

Utrudniony rozruch zimnego silnika. Powiększona głośność zespołu dźwigni zaworowych. Układ wydechowy zardzewiał. Przegroda komory silnika zabrudzona, zanieczyszczona o śladach starzenia. Powiększona głośność w układzie napędowym po naciśnięciu pedału sprzęgła. Dokonano próby jazdy na poszczególnych biegach. Zespoły: kierowniczy i hamulcowy kompletne i czynne. Liczne rysy i niewielkie uszkodzenia mechaniczne - odpryski lakieru w partiach dolnych nadwozia. Powierzchnia lakierowana podniszczona i zmatowiała. Osprzęt zewnętrzny nadwozia i wewnętrzny kompletne i czynne o śladach zniszczenia i wyeksploatowania. Szyba czołowa z odpryskiem w lewej górnej części. Siedzenie kierowcy ze śladami wytarcia. Tarcze i obręcze kół stalowe z ogniskami zaawansowanej korozji w miejscach połączeń, zabrudzone. Ogumienie: KELLY Winter o rozmiarach 175/55R14 o zużyciu średnio ok. 25 %. Przedstawiono dodatkowy komplet kół letnich szt.4 o zużyciu ok. 50%.
