## **PILNE: INFORMACJA O BEZPIECZEŃSTWIE W TERENIE**

### **Medima Line – uszkodzony port iniekcyjny**

**3 Lipiec 2026**

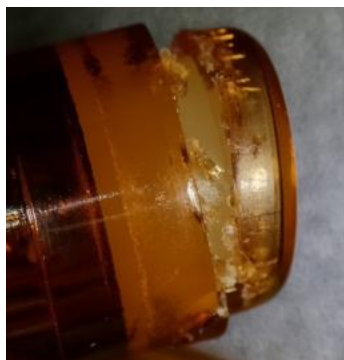
Rysunek 1 –Lokalizacja portu iniekcyjnego
