Załącznik nr 1. Specyfikacja i opis stanu technicznego samochodu osobowego marki Mercedes Benz C220d

I. Dane pojazdu

II. Stan techniczny pojazdu:

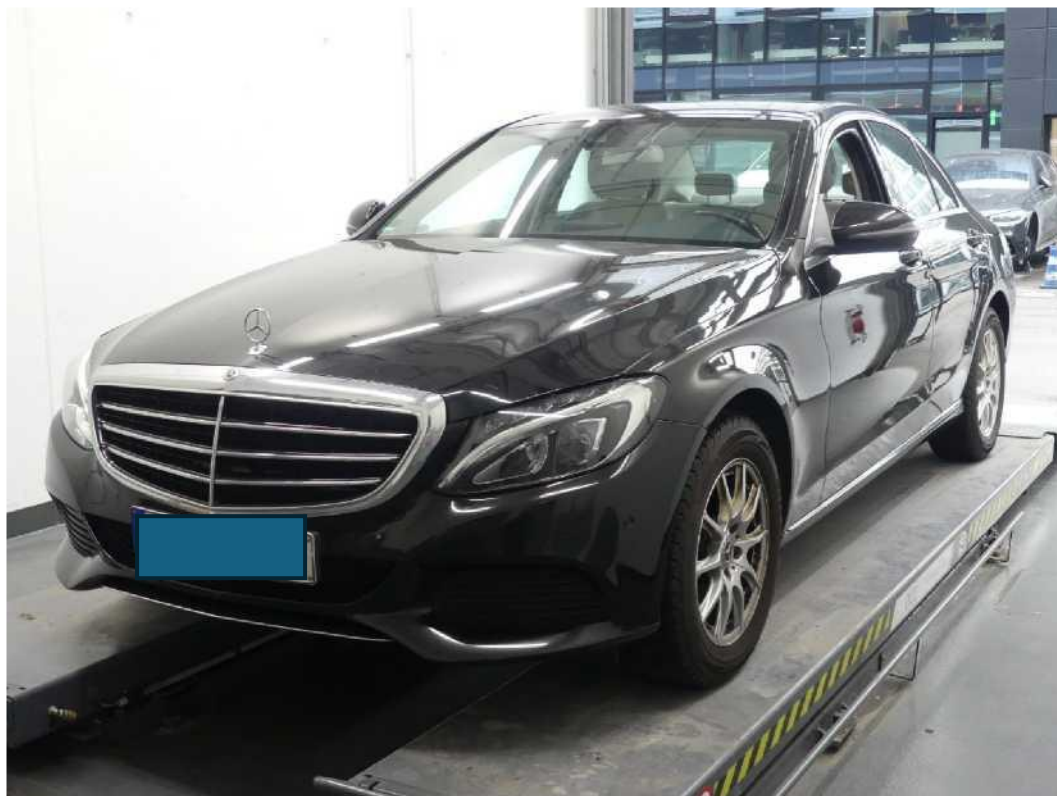
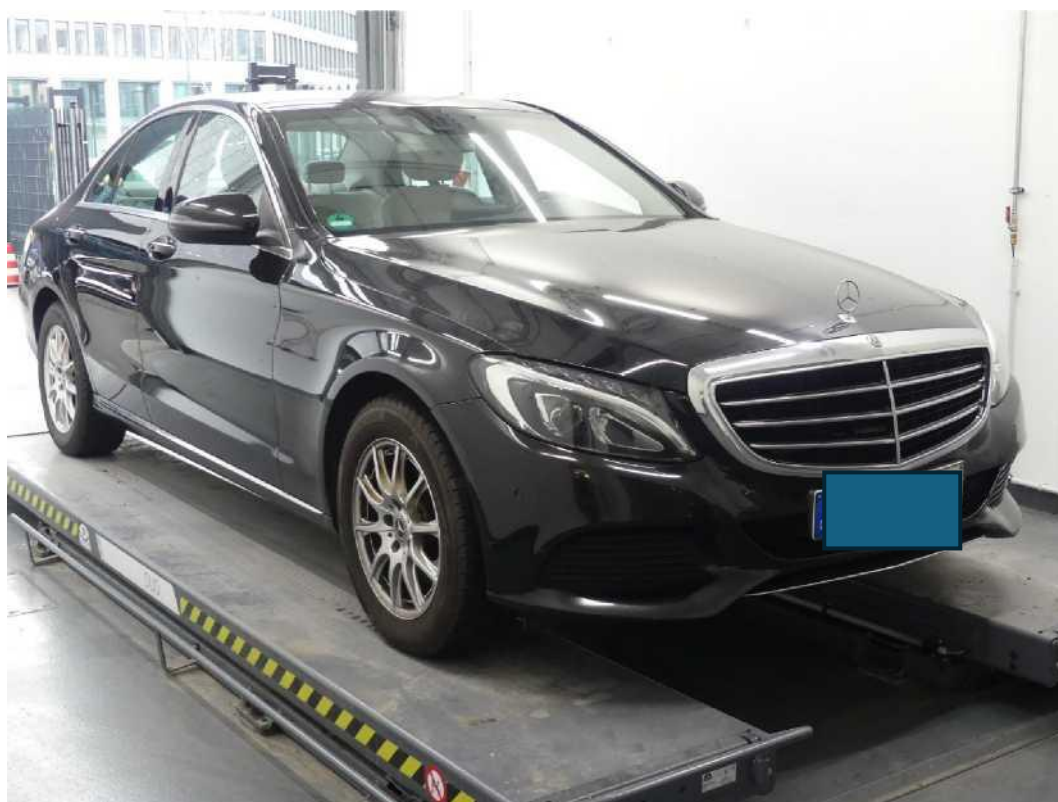
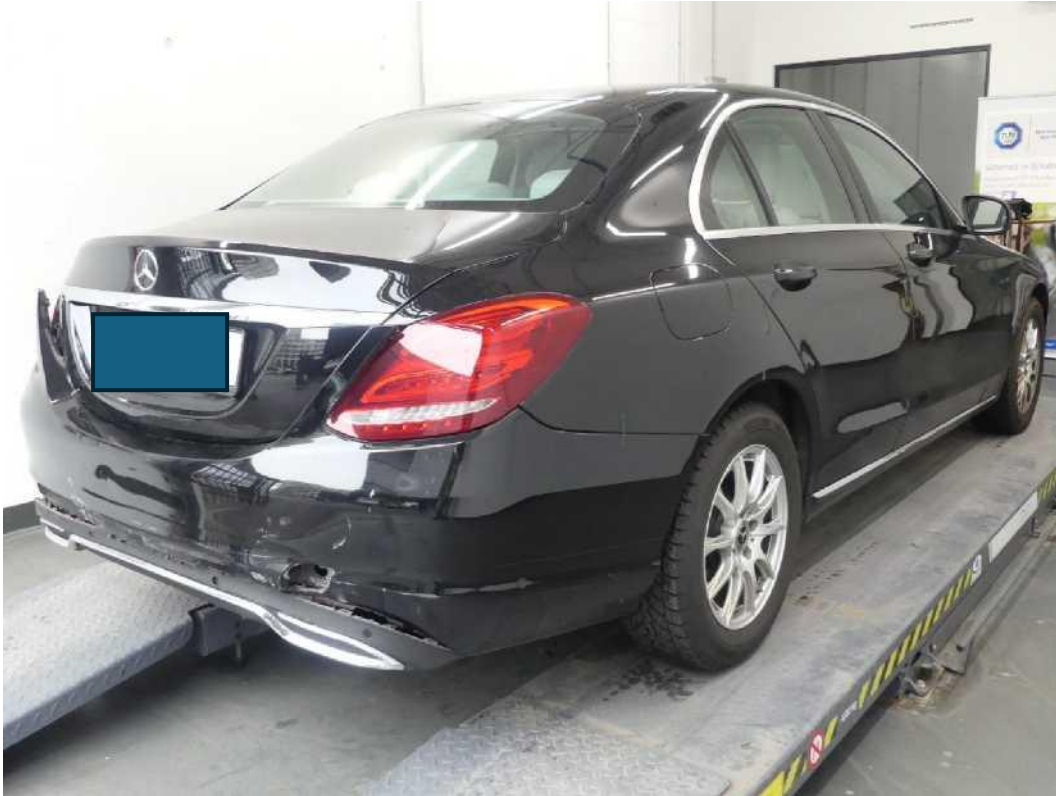
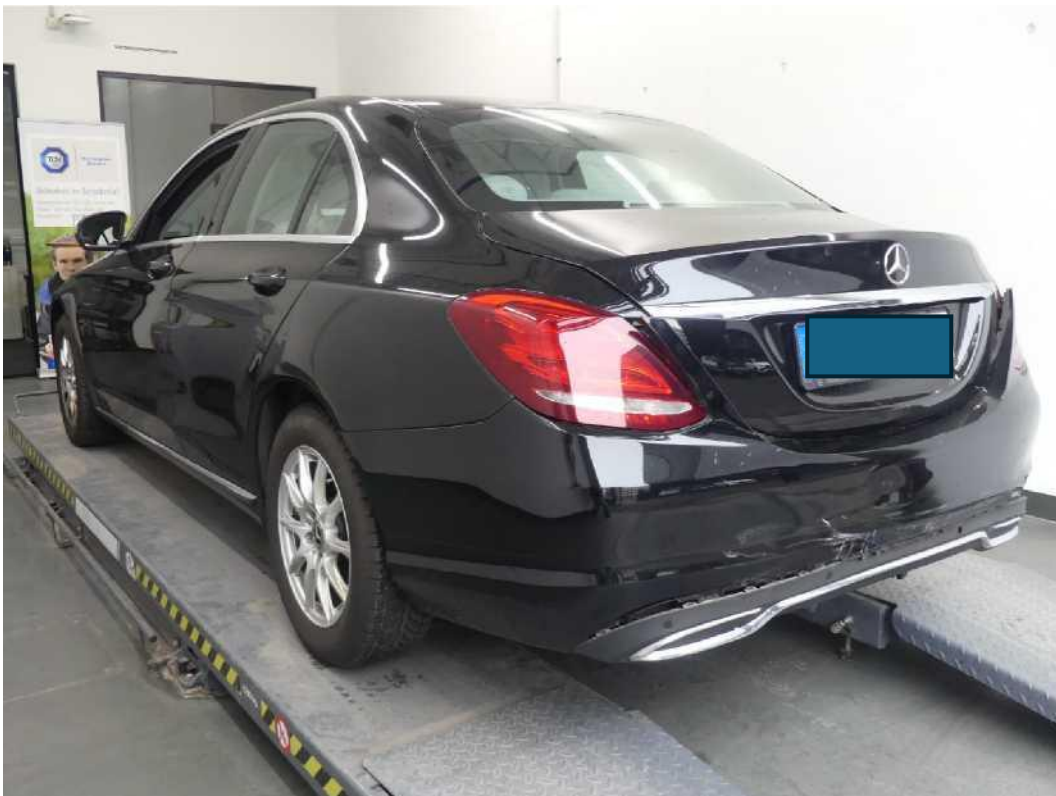
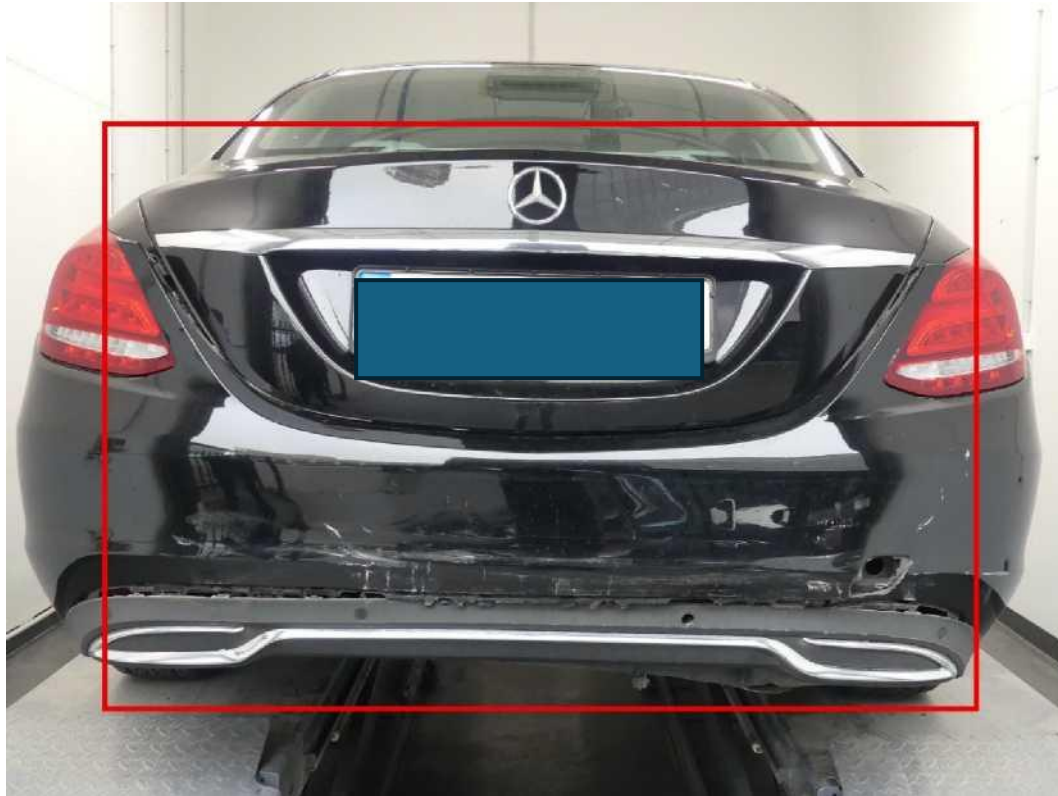
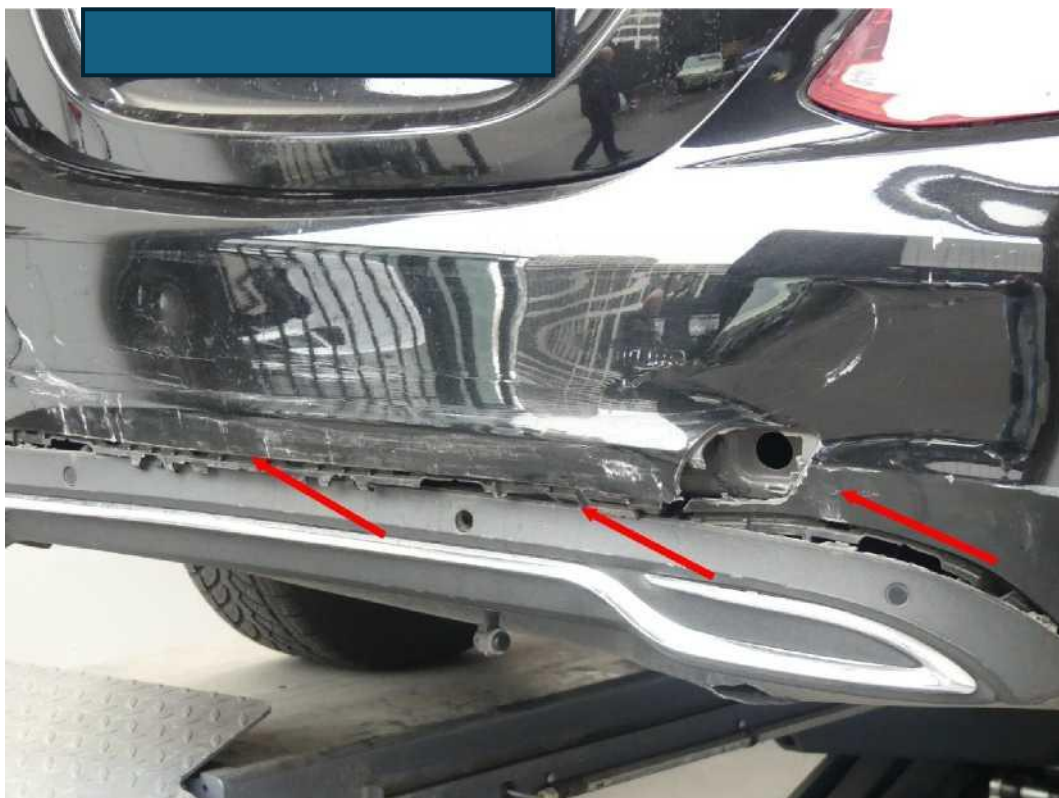
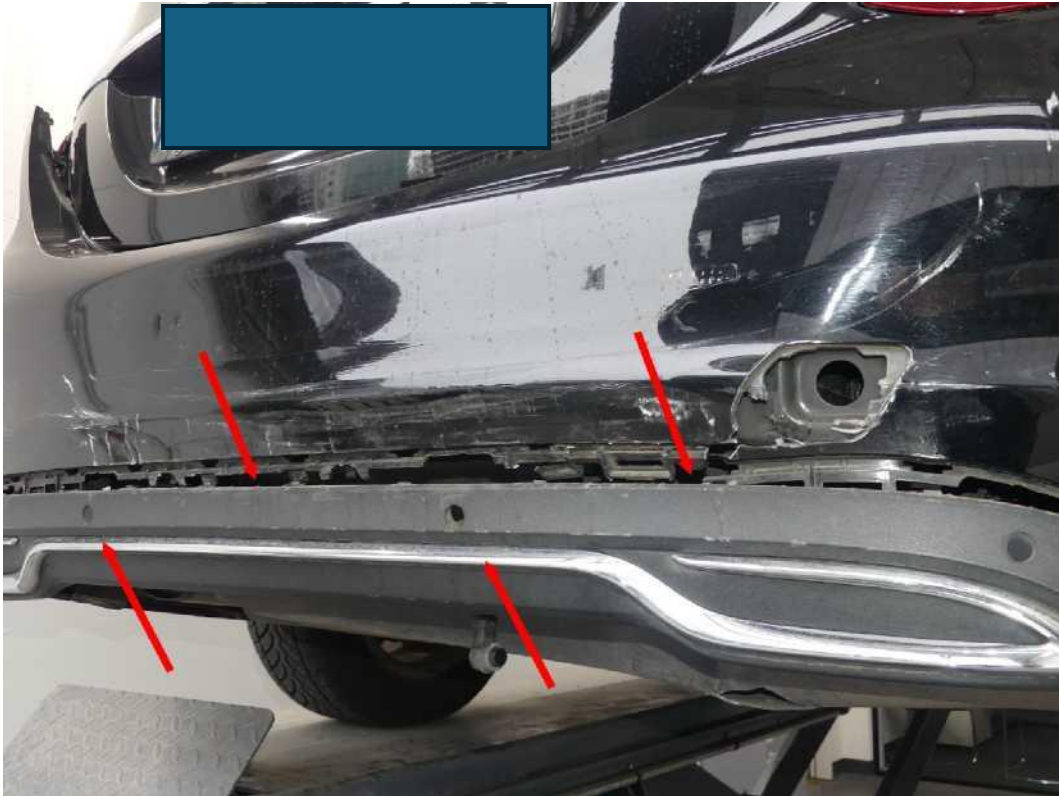
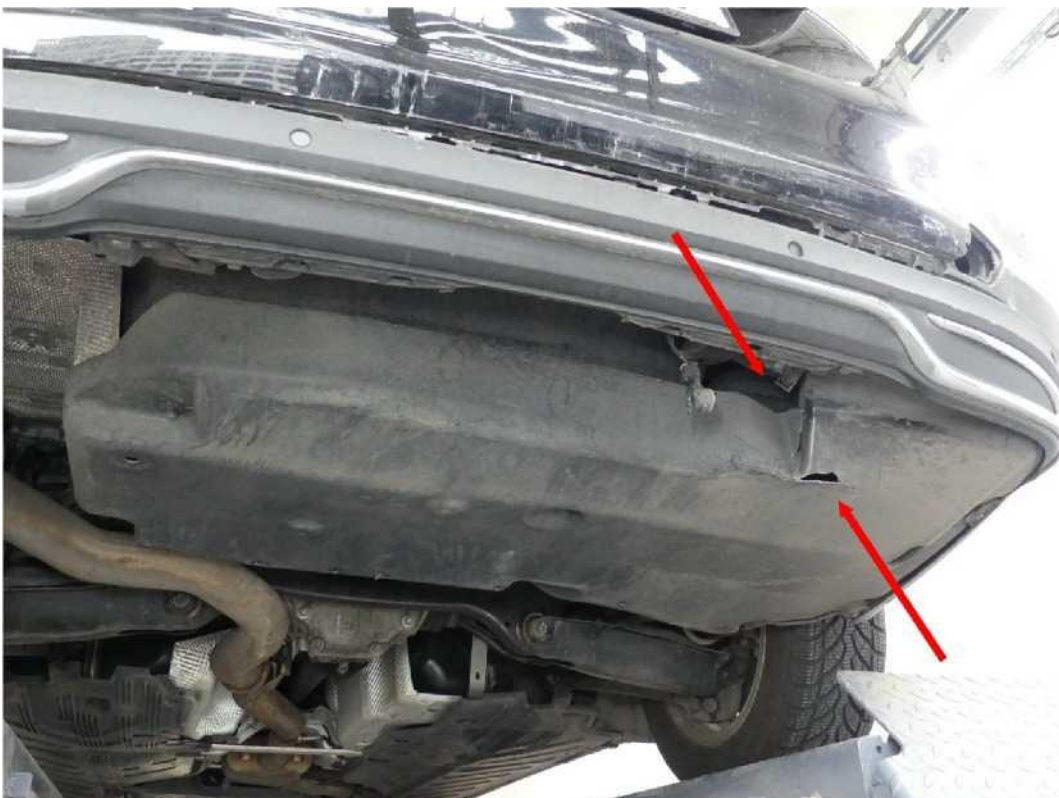
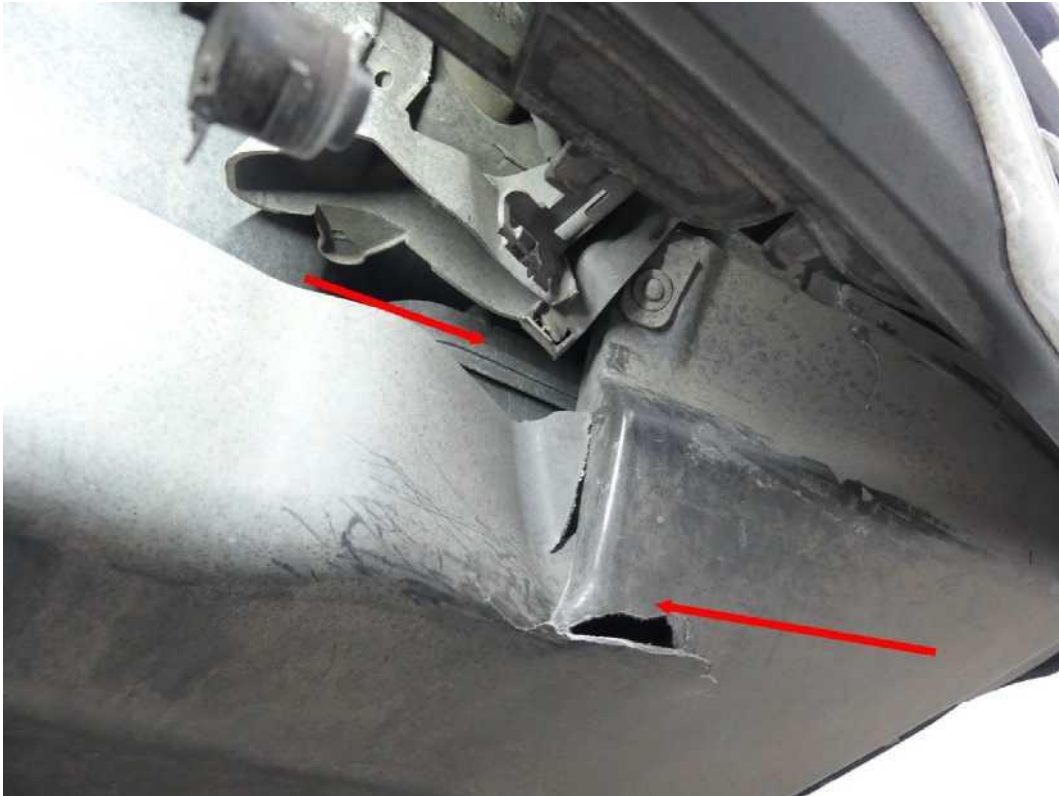
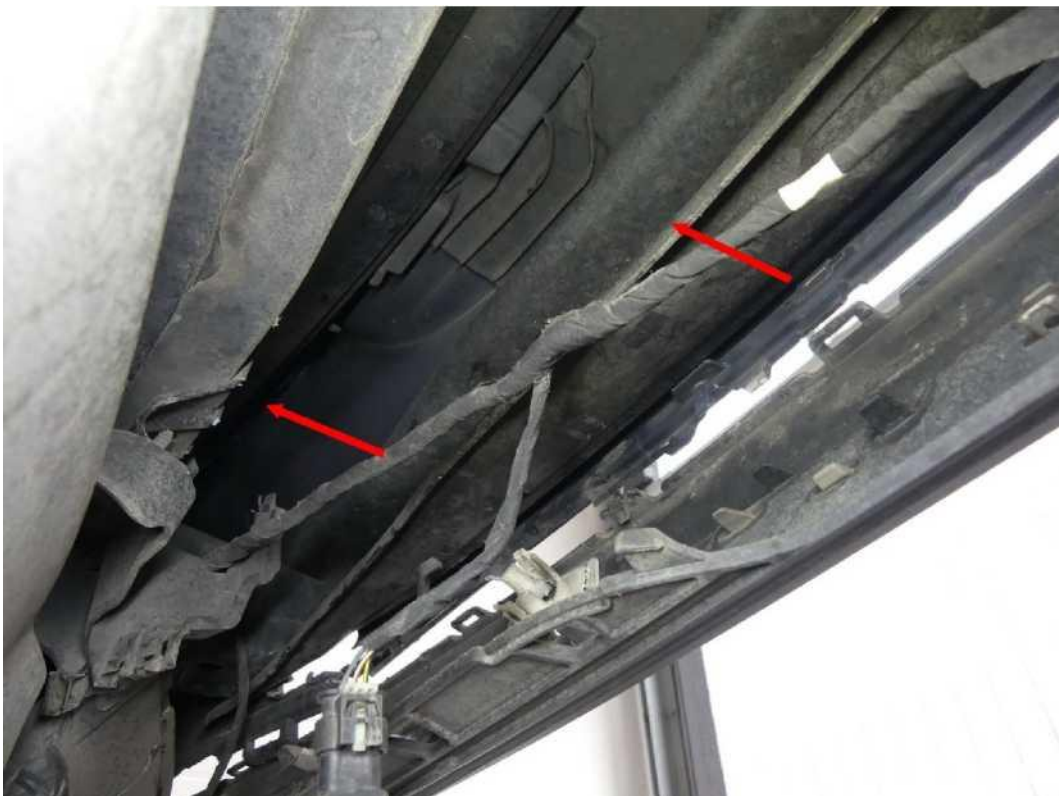
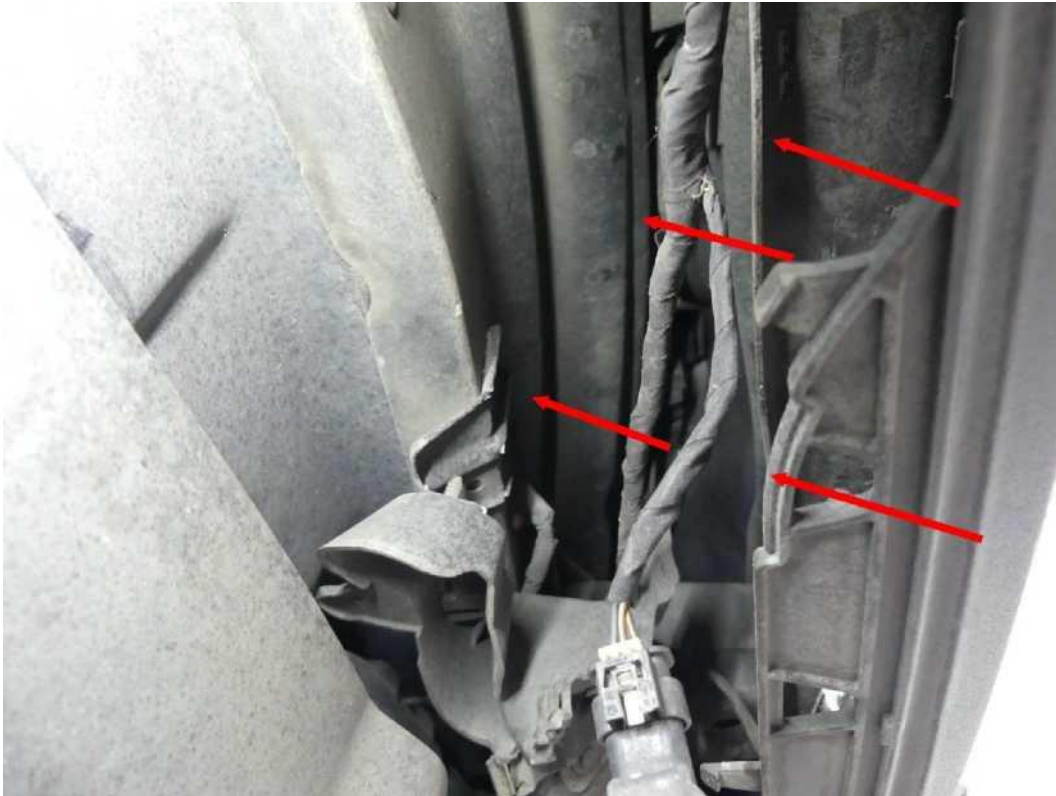
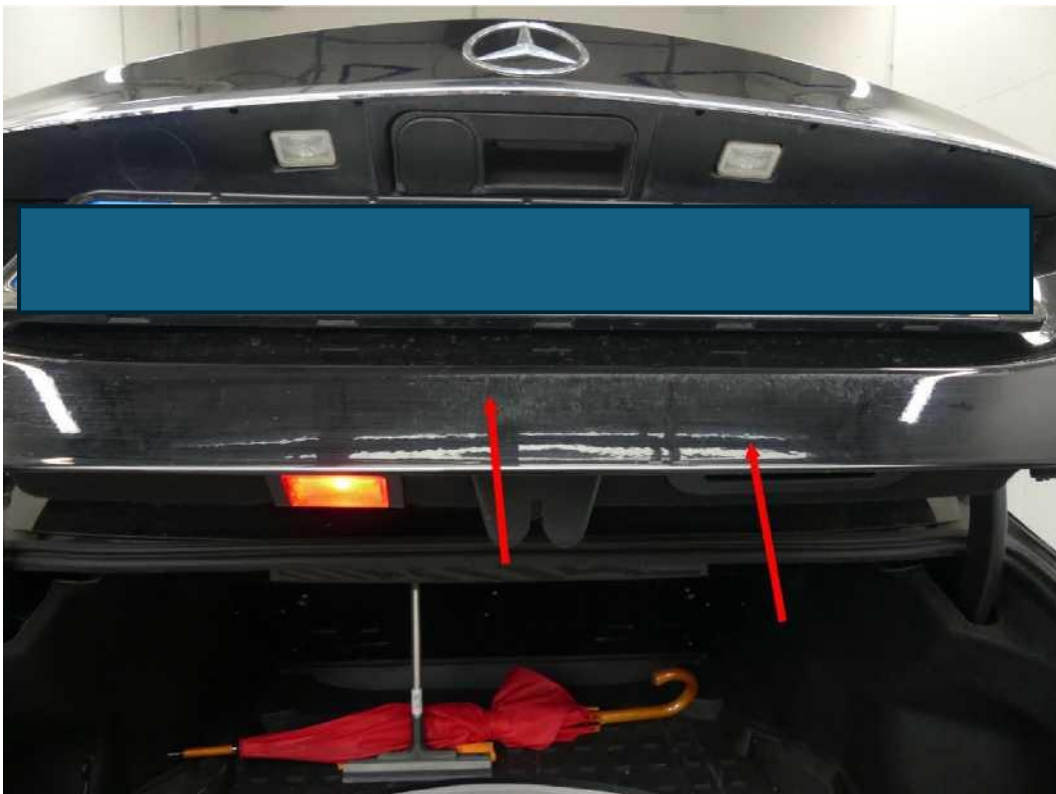
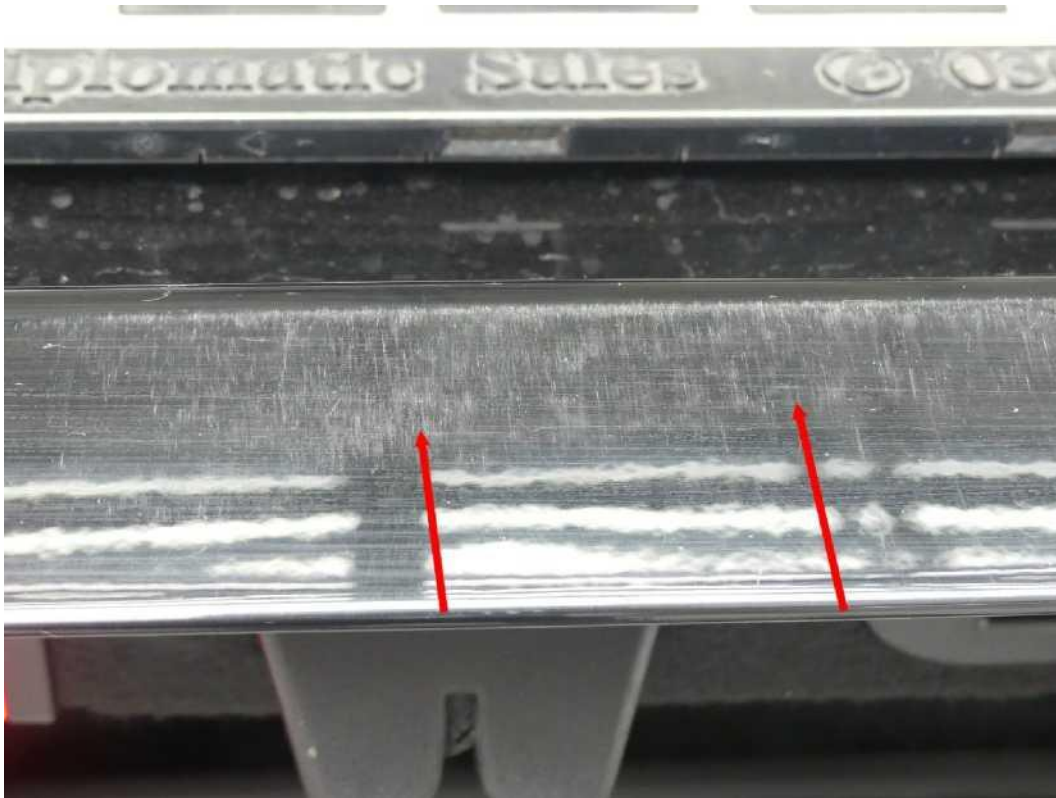
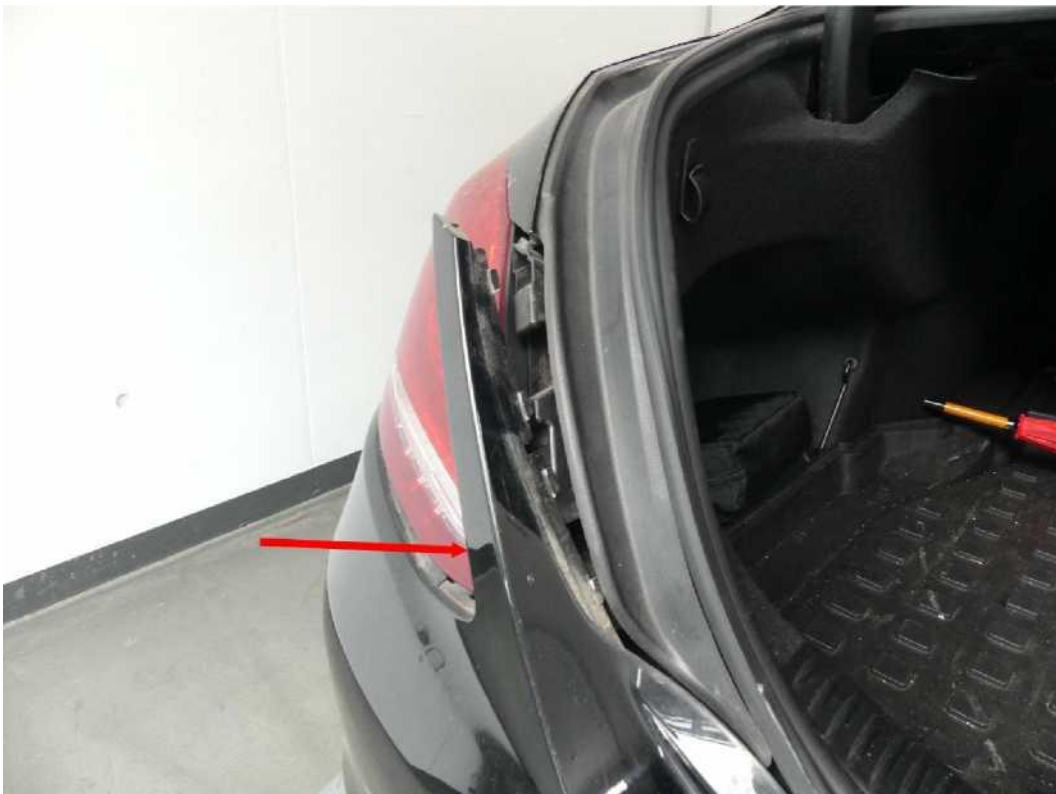
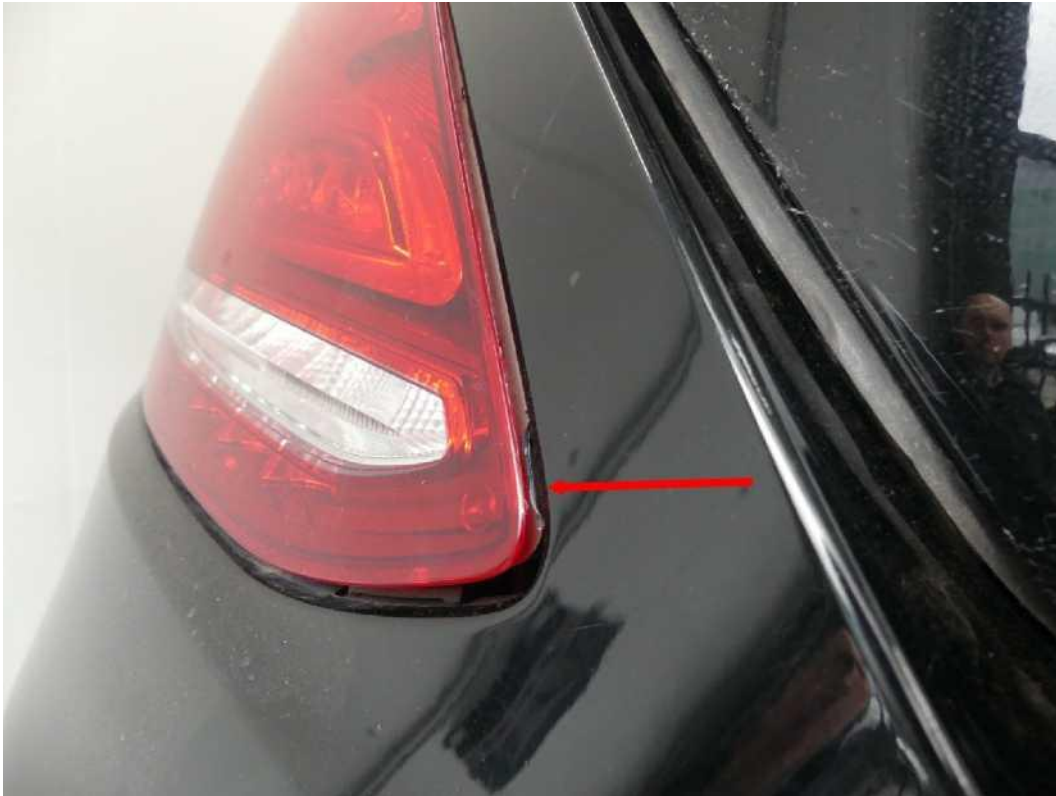
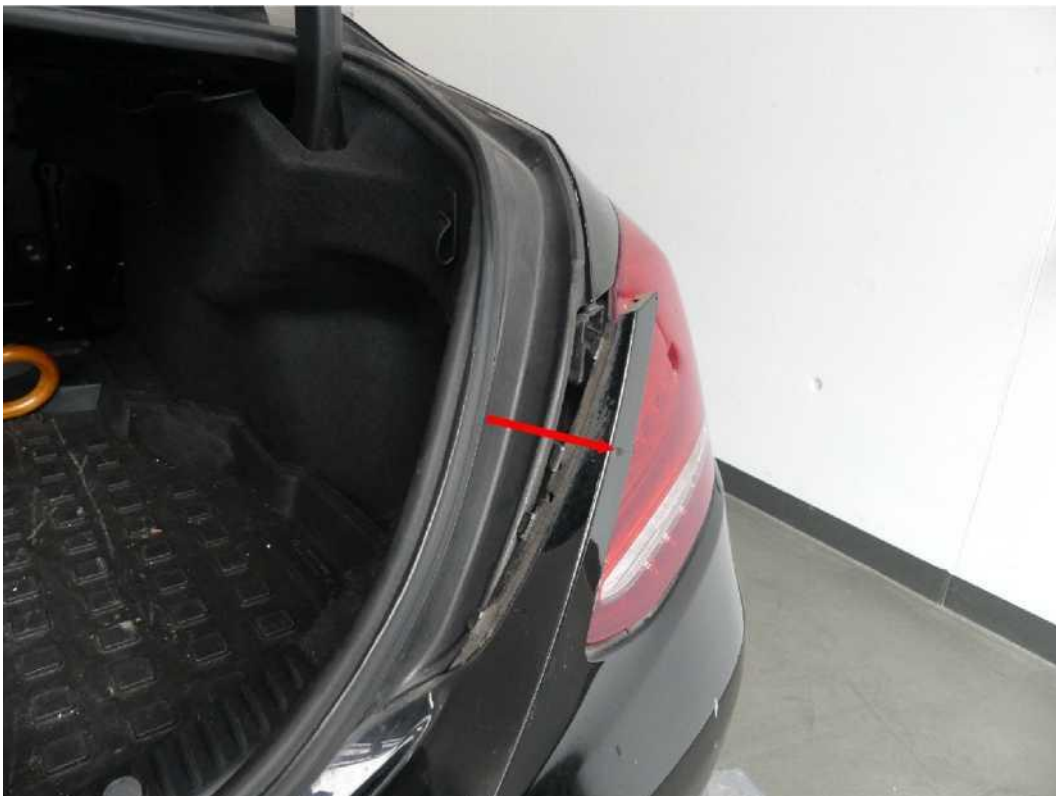
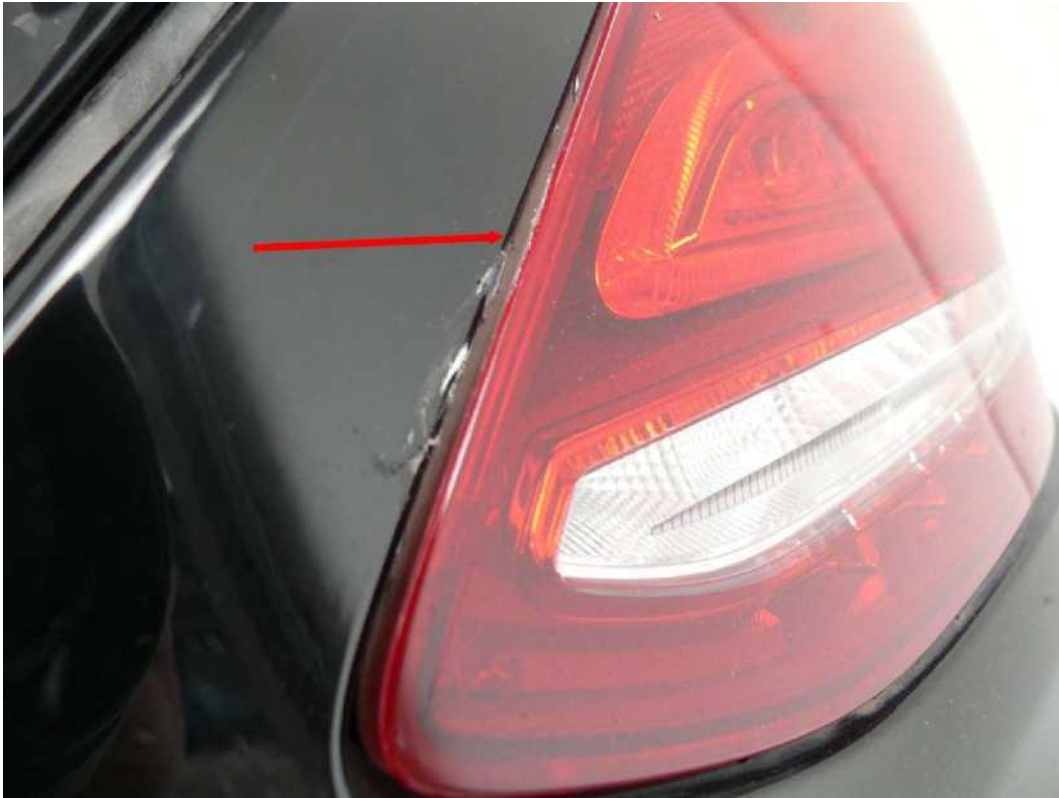
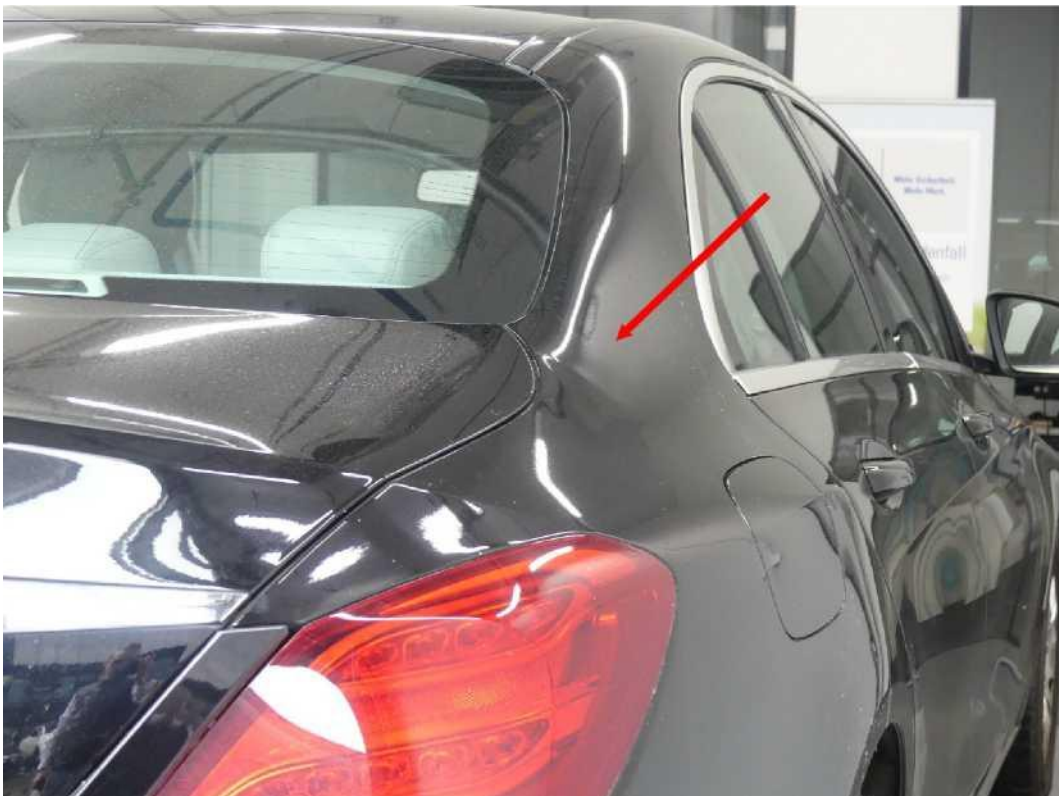
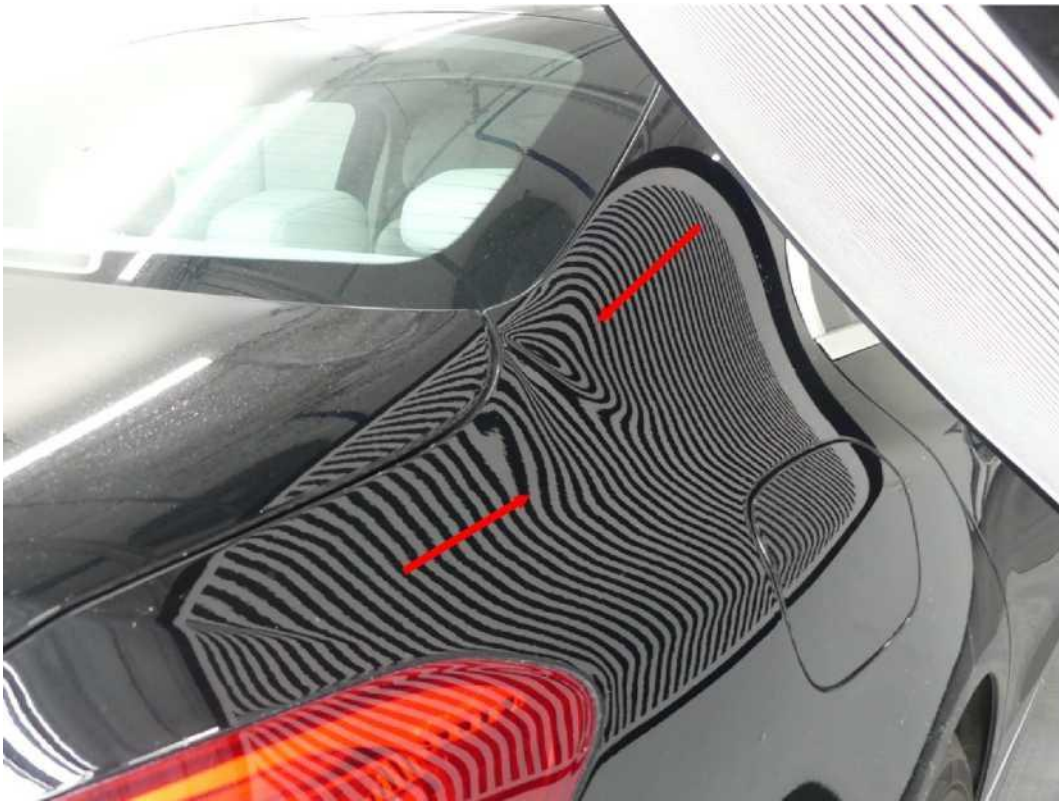
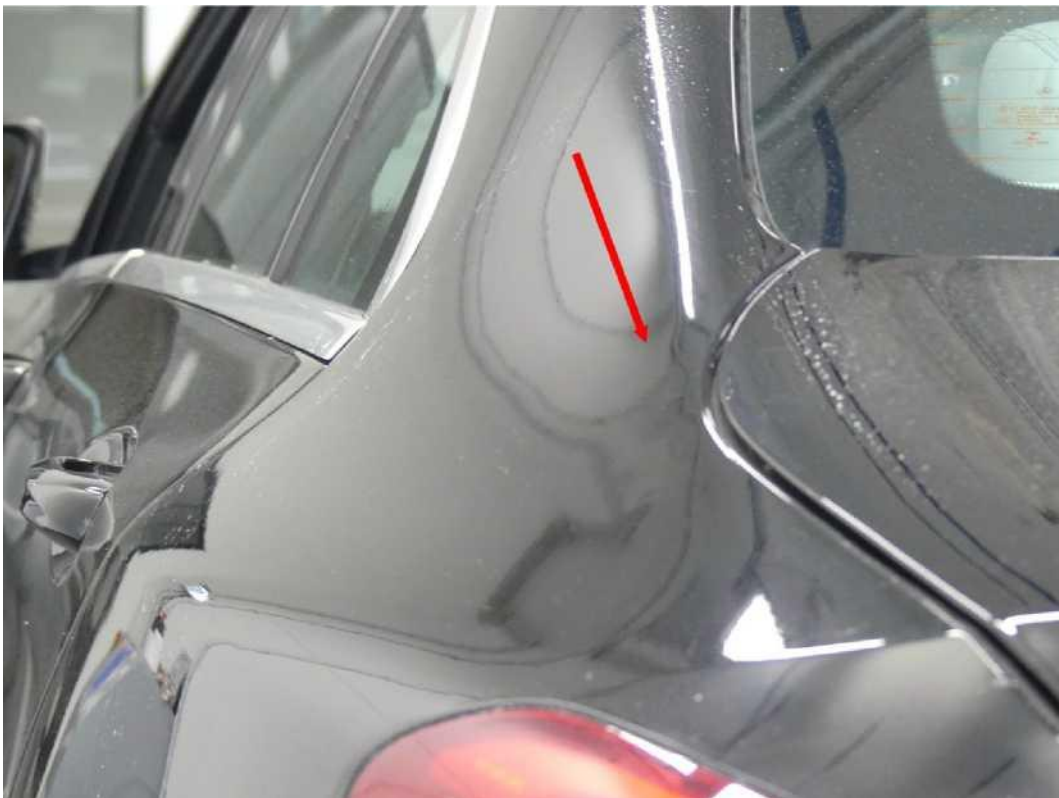
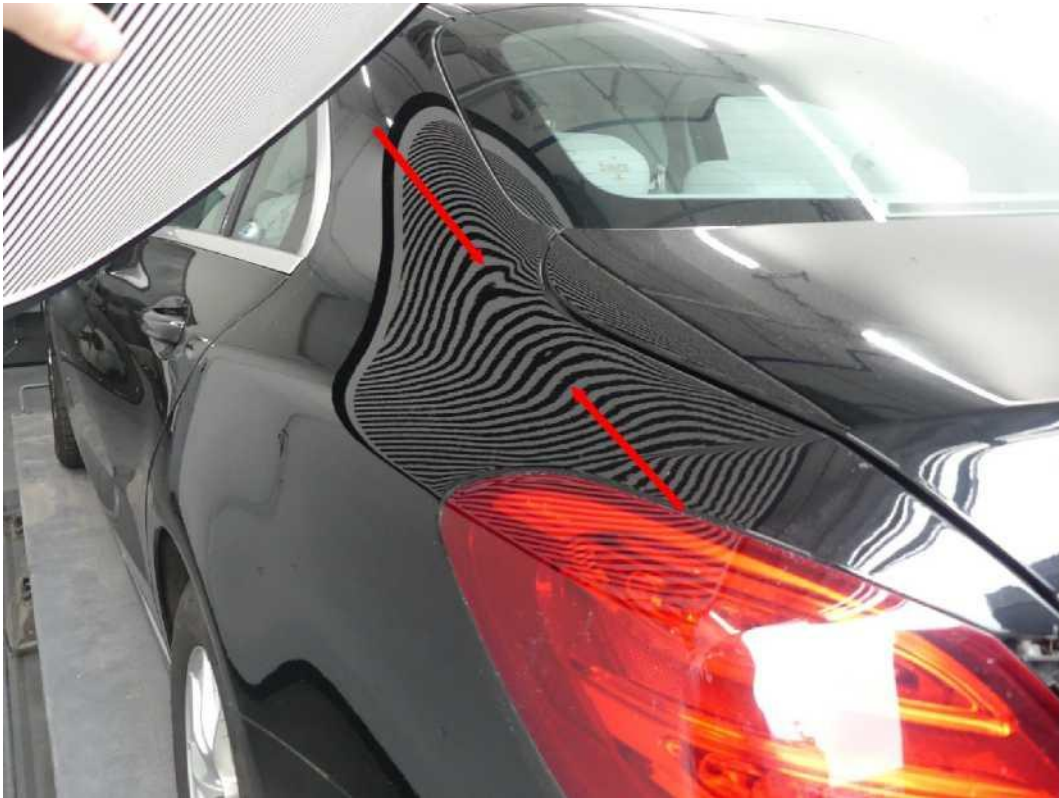
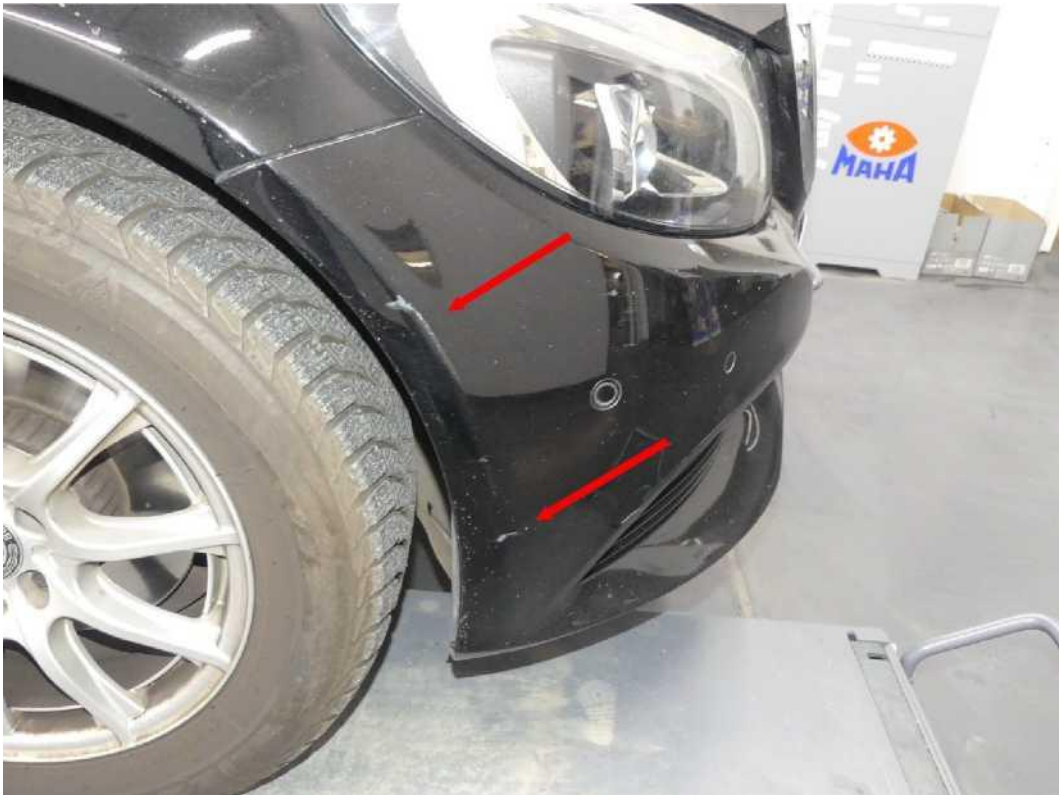
III. Dokumentacja zdjęciowa

- a. Pojazd po kolizji w dn. 12.03.2026 r., z uszkodzeniami, z możliwością uruchomienia i jazdy.
- b. Kolizja polegała na najechaniu na pojazd przez samochód jadący z tyłu i uderzenie w środkową część zderzaka.

- c. Opis uszkodzeń:
 - Zderzak tylny w środkowej części porysowany i pęknięty
 - Brakuje osłony zaczepu holowniczego
 - Osłona zderzaka tylnego w dolnej części porysowana

- Czujniki PDC z tyłu po prawej i lewej stronie uderzone
 - Osłona podwozia po prawej stronie pęknięta
 - Zbiornik płynów uderzony
 - Blacha tylnej części nadwozia zdeformowana

- Odkształcona tylna belka poprzeczna
 - Zarysowana dolna część klapy bagażnika
 - Pęknięte lewe tylne światło
 - Zarysowane prawe tylne światło
 - Odkształcona prawa ścianka boczna

- Odkształcona lewa ścianka boczna
 - Do wykonania naprawy konieczne jest użycie stołu do prostowania oraz odpowiedniego zestawu kątowników.
- d. Uszkodzenia pojazdu sprzed ww. kolizji: ślady użytkowania typowe dla wieku i przebiegu pojazdu: przedni zderzak z przodu po prawej i lewej stronie porysowany.
