**OPINIA Nr: POP/172/2/24**

Zadanie: Ocena stanu technicznego i określenie wartości rynkowej pojazdu

Marka: SKODA

Model: Octavia III 1.8 TSI MR`13 E5

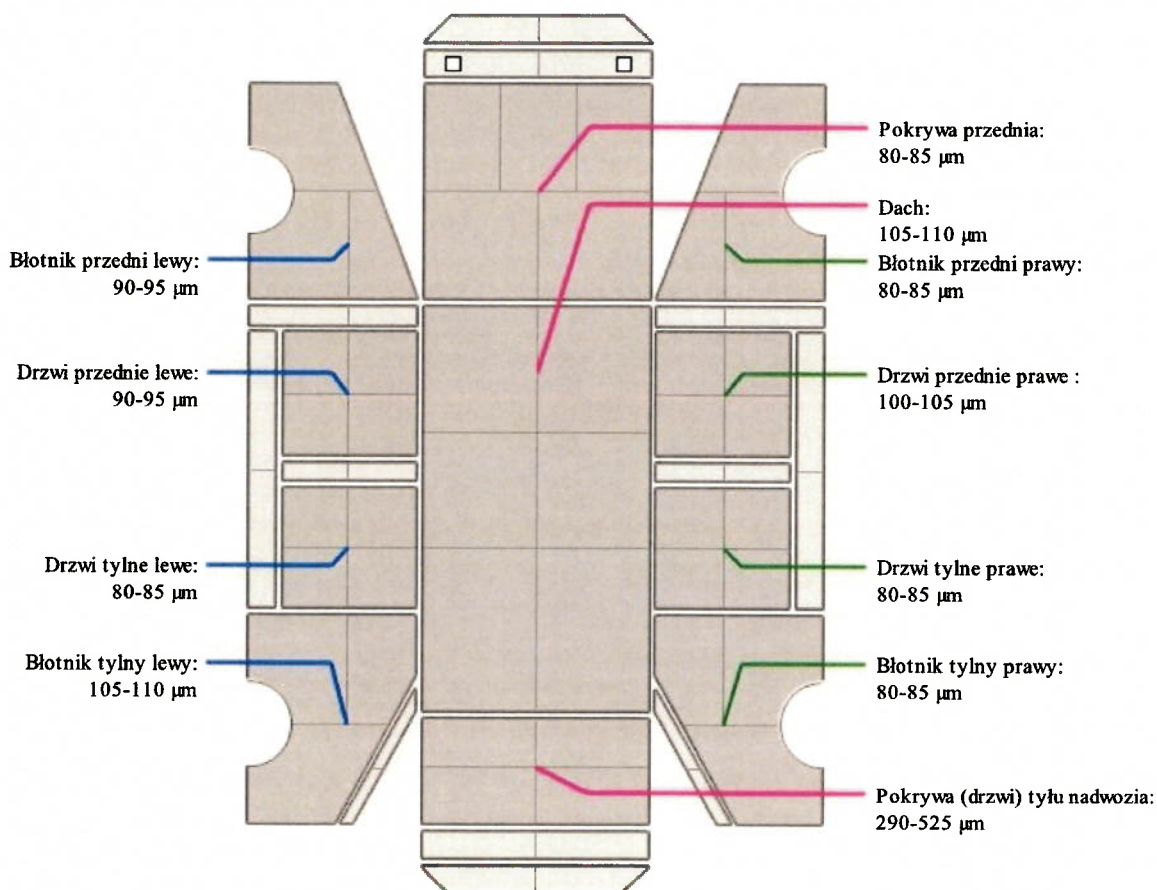
## OPIS POWŁOKI LAKIEROWEJ

Nadwozie kompletne z wyposażeniem, pięciomiejscowy. Kolor nadwozia ciemny. Przeprowadzone pomiary grubości powłoki lakierniczej przyrządem ETG wykazały wzrostu grubości powłoki

lakierniczej na pokrywie komory bagażnika. Ogólnie stan powłoki lakierniczej i elementów nadwozia z licznymi odpryskami i zarysowaniami typu eksploatacyjnego. Drzwi tylne lewe z odpryskami powłoki lakierniczej i punktową korozją. Pokrywa komory bagażnika na krawędzi z odpryskami powłoki lakierniczej i ogniskami korozji. Błotnik tylny prawy z zarysowaniami i drobnymi wgnieceniami. Błotnik przedni prawy z uszkodzeniami powłoki lakierniczej i wgnetami. Pokrywa komory silnika z odpryskami powłoki lakierniczej i punktowymi ogniskami korozji.
