# WIADOMOŚCI KONSERWATORSKIE

WOJEWÓDZTWA LUBELSKIEGO

### I. Przegląd prac konserwatorskich w województwie lubelskim w roku 2016

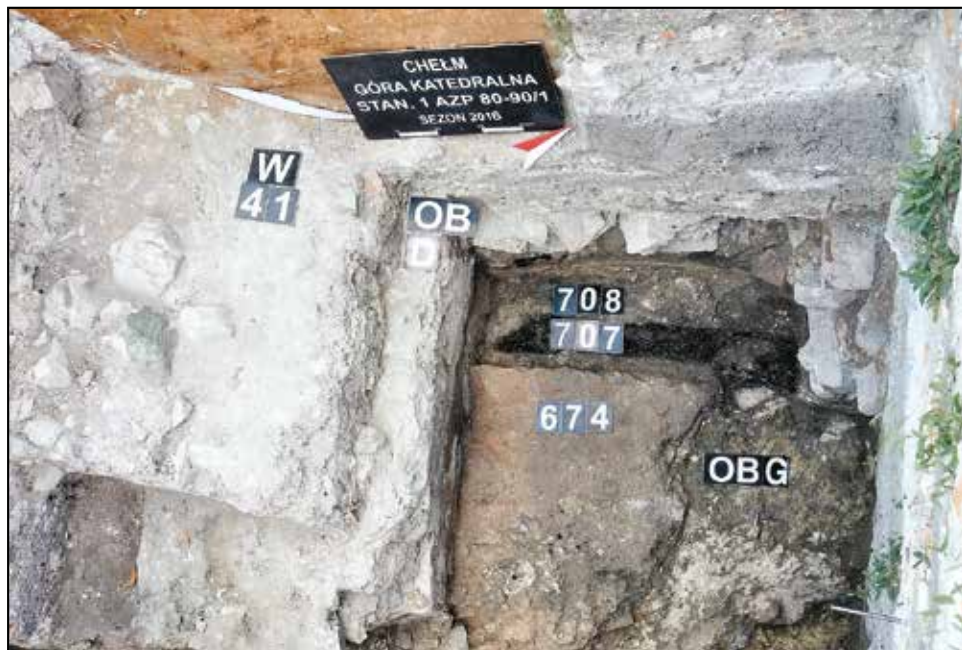
6. Chełm, Wysoka Górka, stan. 1, Zniszczone wnętrze obiektu D (świątyni?). w dolnej partii spalone deski wschodzące pod mur. Fot. S. Gołub.

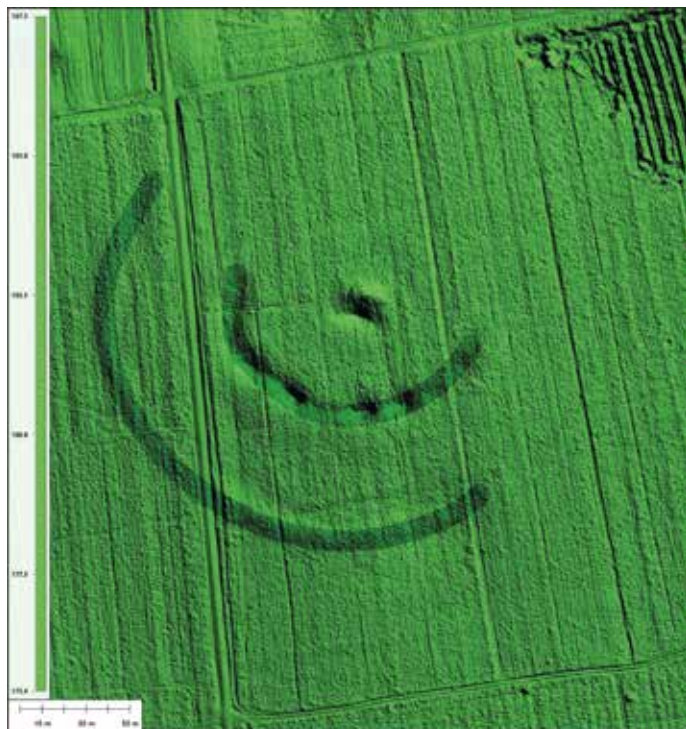
Ryc. 6. Ujazdów, gm. Hańsk, grodzisko (?), Wizualizacja przetworzonego numerycznego modelu terenu (NMT) z zastosowaniem filtra Global Shader wraz z rekonstruowanym przebiegiem ziemnych fortyfikacji, źródło: <http://mapy.geoportal.gov.pl>, oprac. G. Mączka
