# OPINIA TECHNICZNA NR WP02/11/2025

Wycena ruchomości – Samochód osobowy

| <b>Obiekt badań:</b> | Volkswagen Golf |

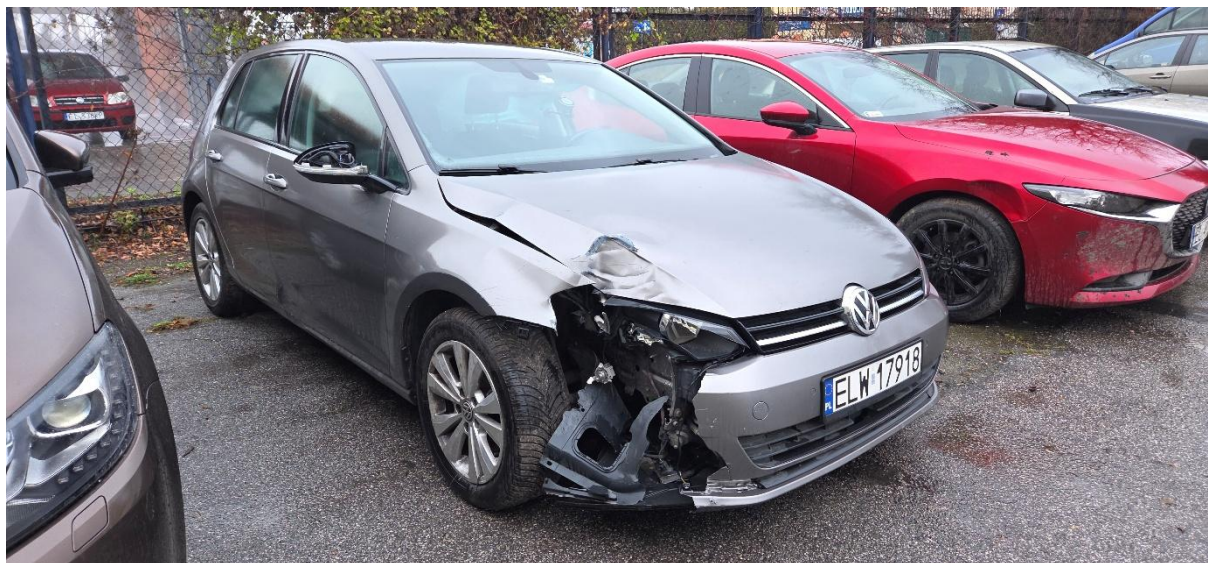
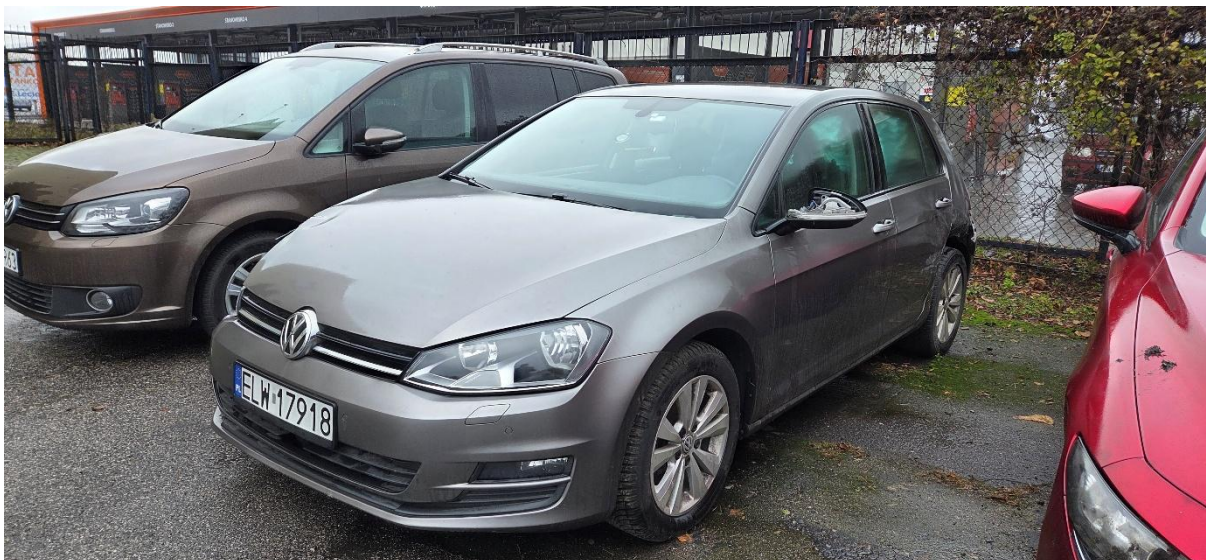
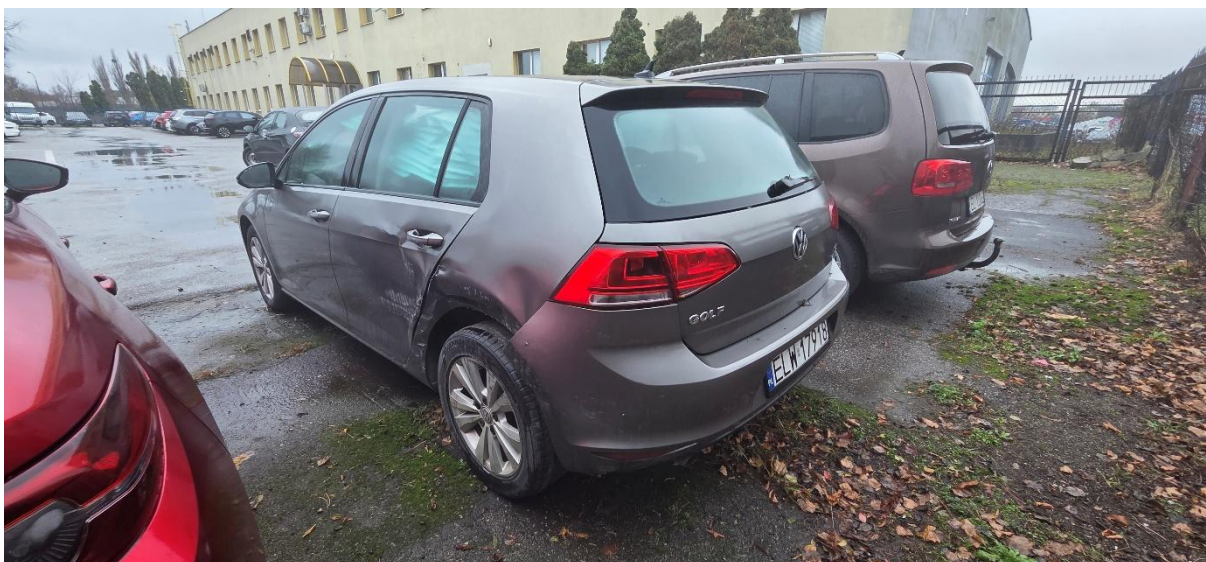
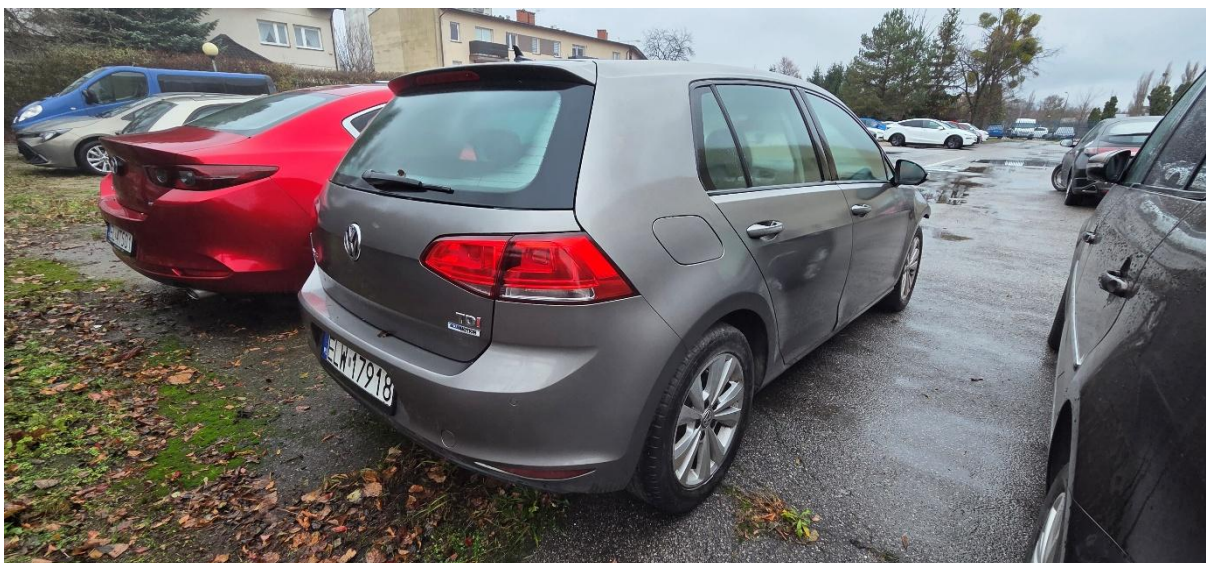
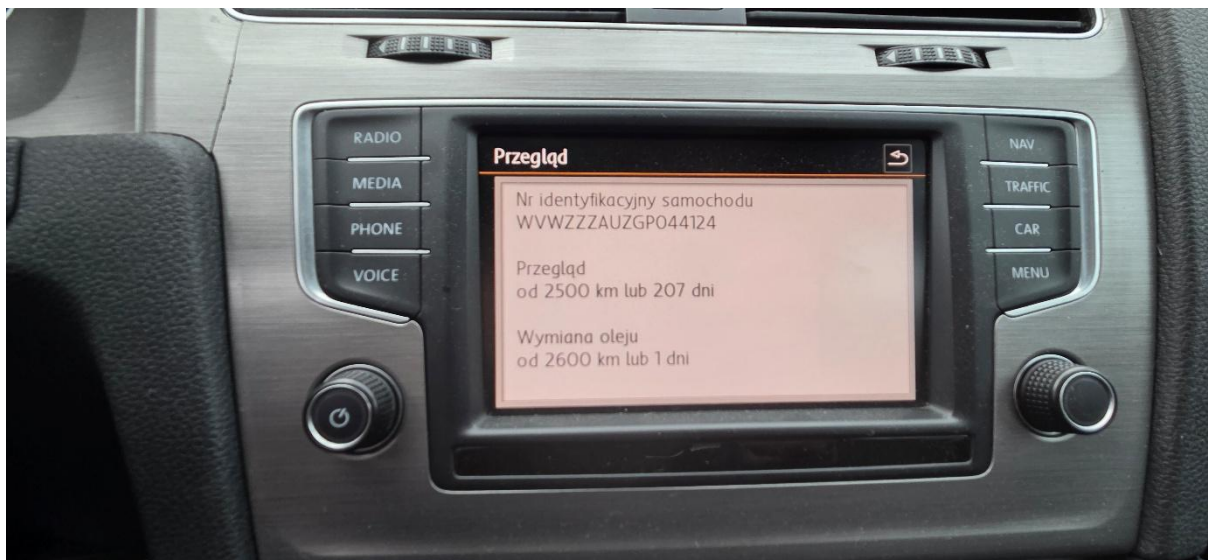
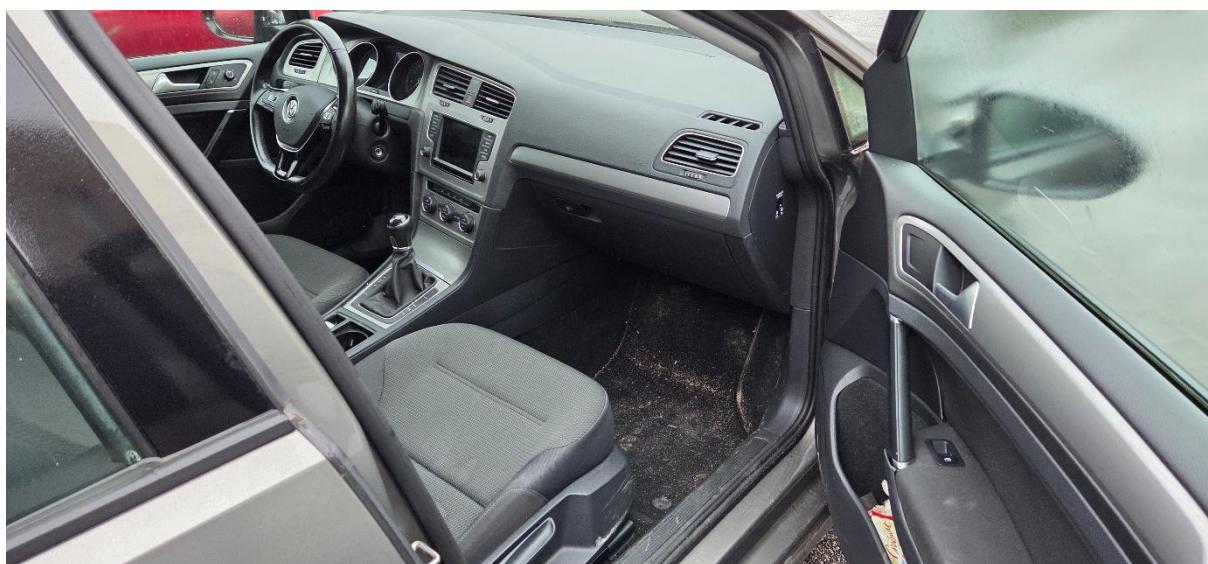
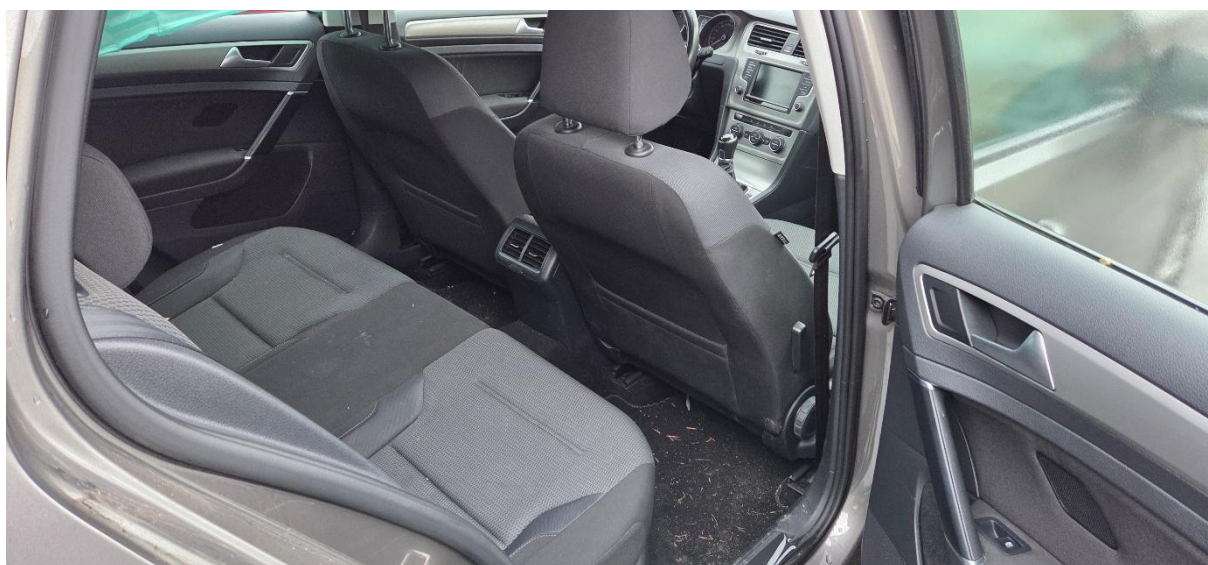
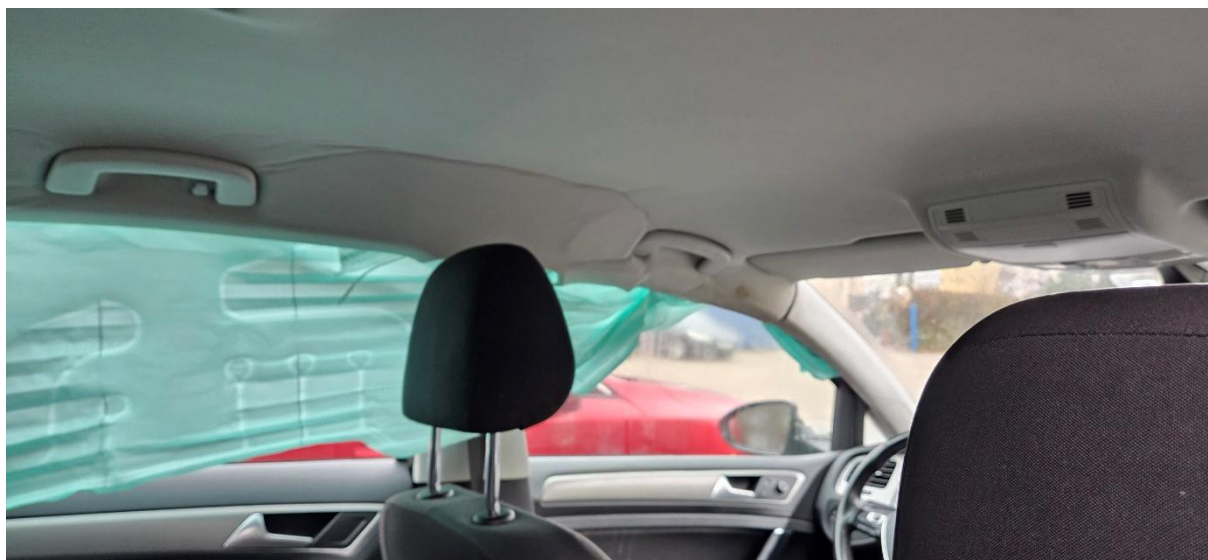
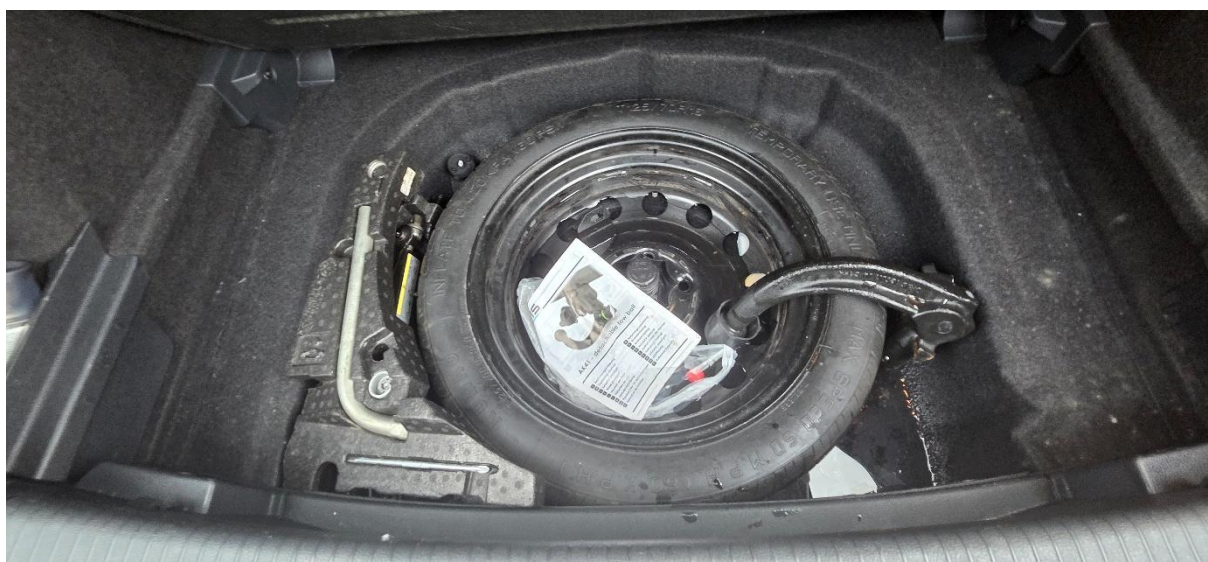
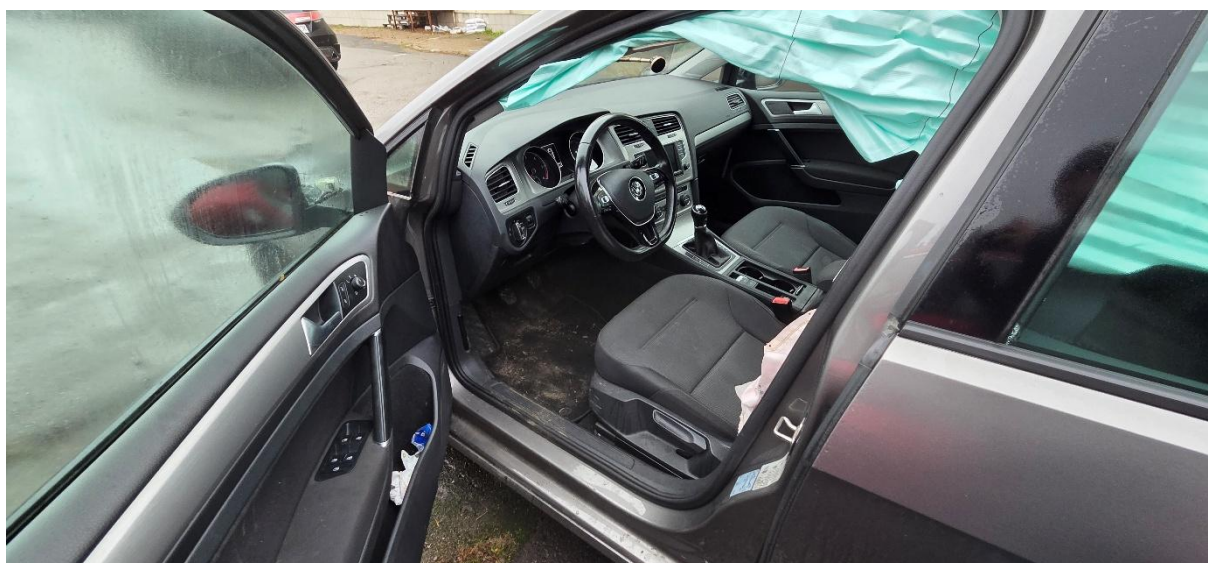
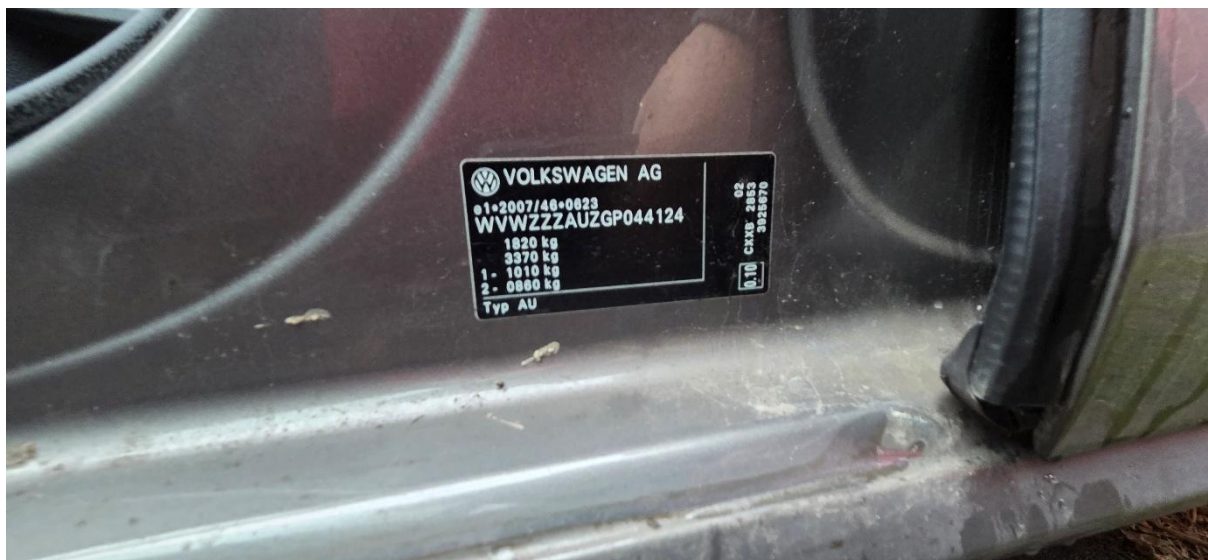
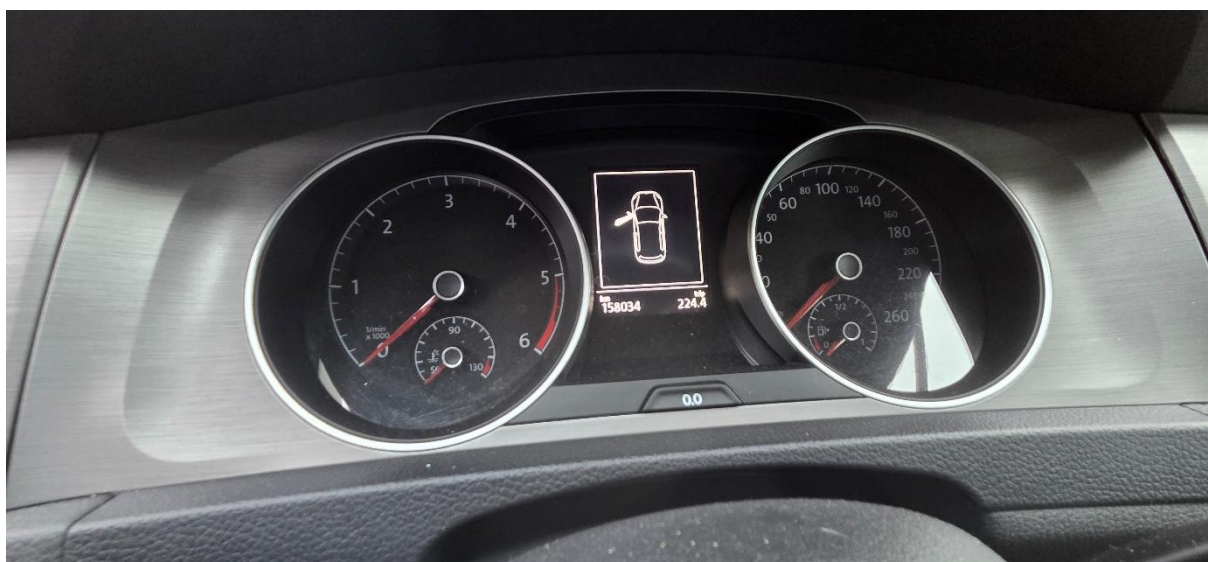
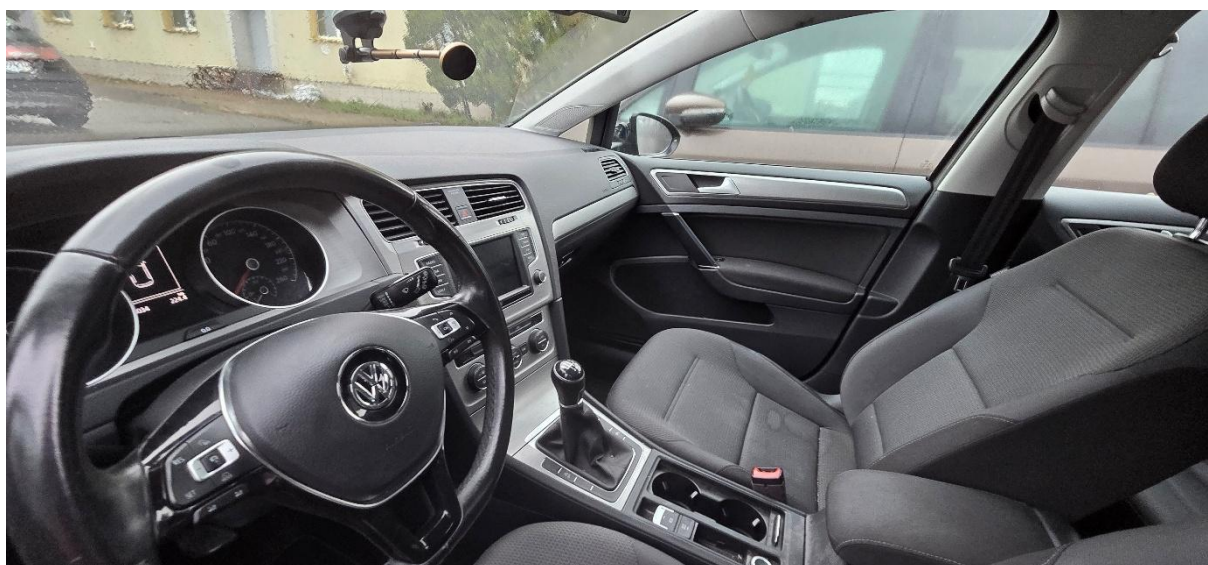
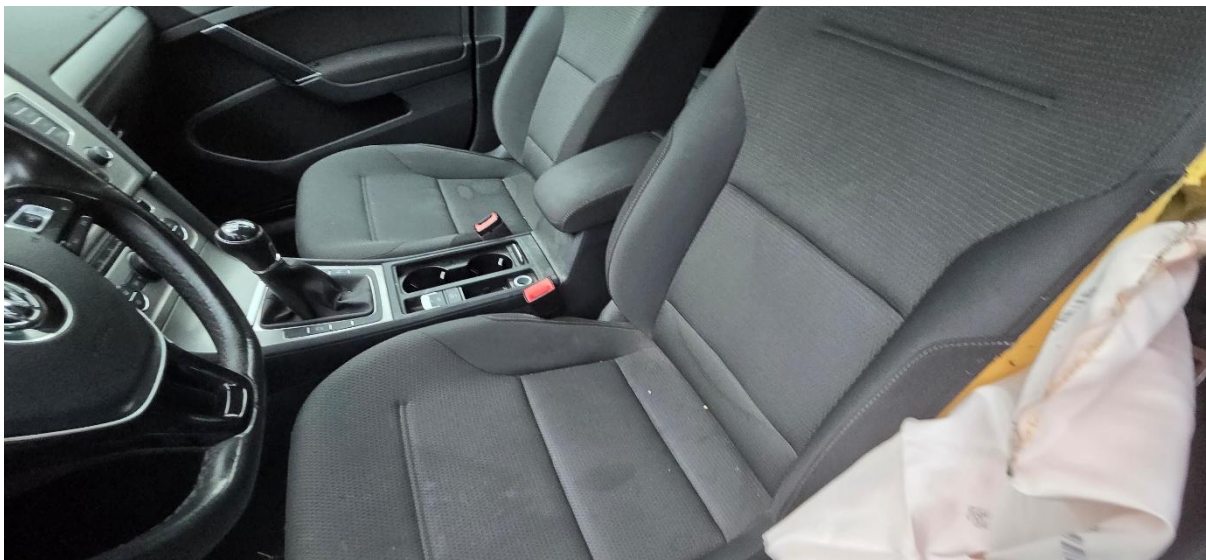
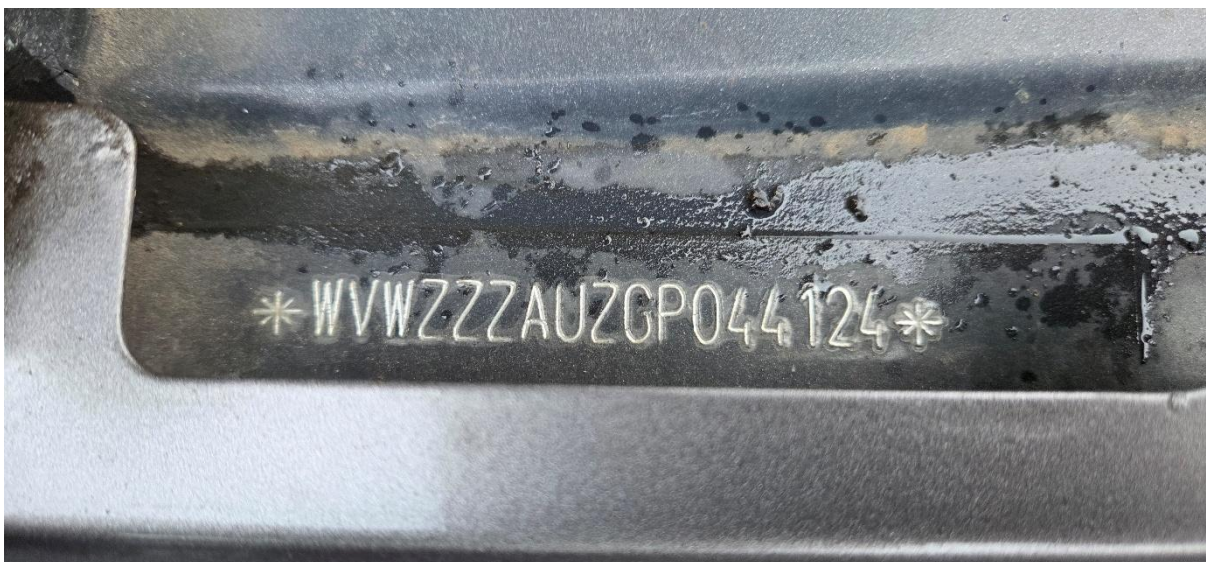
**7. Dokumentacja fotograficzna do oceny technicznej**  
(Aparat: Samsung S25)

- Zderzak przedni – rozerwanie, pęknięcie;
- Błotnik przedni lewy – uszkodzenia lakieru;
- Lusterko zewnętrzne lewe – brak obudowy;
- Drzwi tylne lewe – zdeformowane;
- Błotnik tylny lewy – zdeformowany;
- Zderzak tylny – rozerwany;
- Drzwi prawe – zdeformowane;
- Lusterko zewnętrzne prawe – brak obudowy;
- Próg prawy – zdeformowany;
- Felga pp – uszkodzenia;
- Błotnik przedni prawy – zdeformowany;
- Pokrywa silnika – zdeformowana;
- Szyba czołowa – odpryski;
- Felga tp – uszkodzenia;

- Silnie zabrudzone
- Elementy wnętrza pokryte pleśnią;
- Woda w przedziale bagażowym;
- Podsufitka – połamana;
- poduszki układu SRS – wystrzelone;

- komputer pojazdu – liczne usterki układów;

Na podstawie przeprowadzonych badań stwierdza się, że pojazd osobowy marki Volkswagen jest w stanie ogólnym bardzo złym. Pojazd bez możliwości poruszania się po drodze. Przed rozpoczęciem eksploatacji należy dokonać wielu napraw w Autoryzowanej Stacji Obsługi Pojazdów, a w szczególności dokonać naprawy szkody komunikacyjnej oraz pełnej diagnostyki elektroniki w pojeździe. Pojazd posiada liczne błędy w elektronice oraz nienaprawione uszkodzenia nadwozia.
