## Wycena Techniczna

z ustaleniem wartości rynkowej pojazdu  
samochodowego ciężarowego  
wykonana na zlecenie:

## VOLKSWAGEN CRAFTER Ciężarowy

Nr rej. EPD 91A7 rok prod. 2014

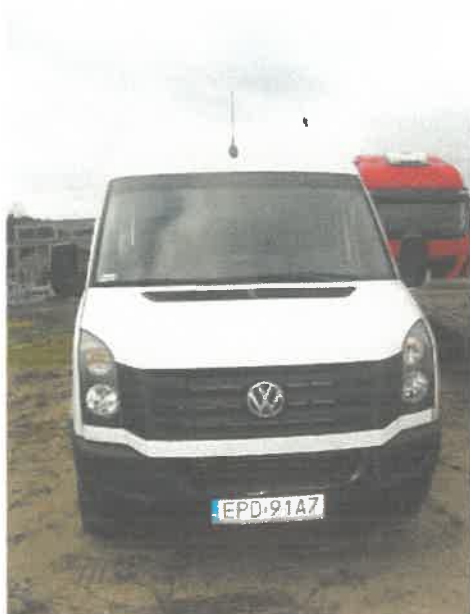
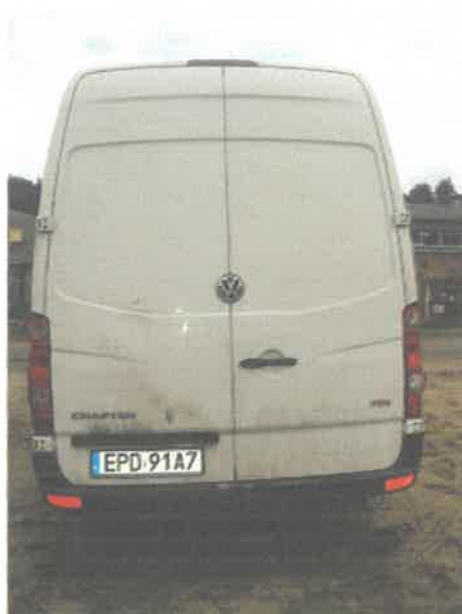
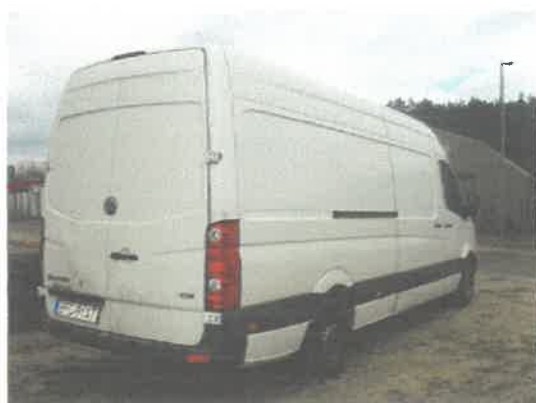
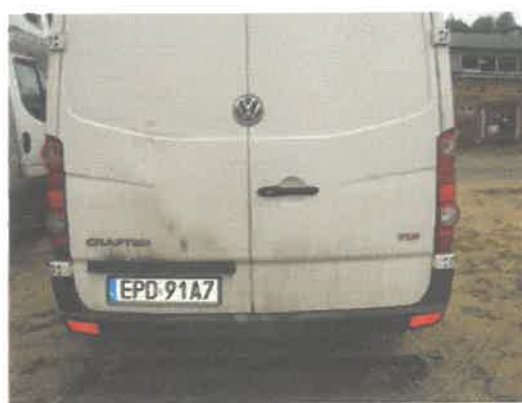
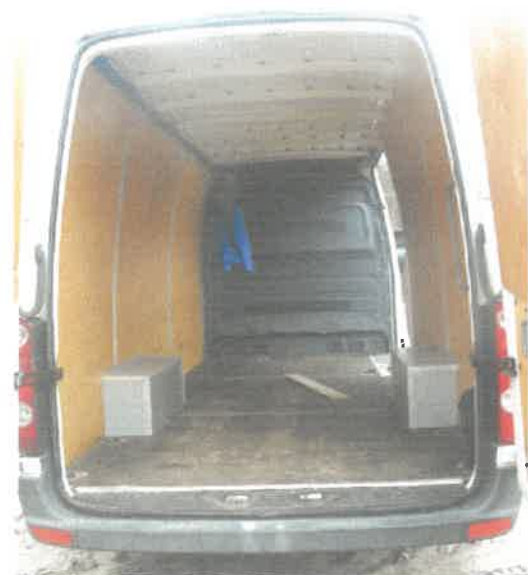
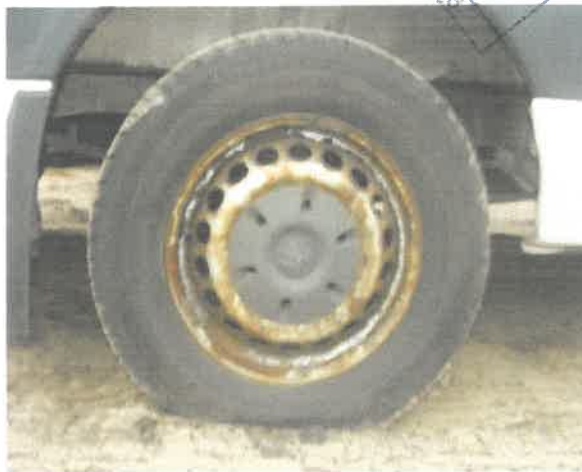
# DOKUMENTACJA FOTOGRAFICZNA DO OCENY TECHNICZNEJ

Samochód w dobrym stanie technicznym, w dniu oględzin bez uszkodzeń powypadkowych.  
Poziom utrzymania pojazdu ocenia się jako dobry.
