# WIADOMOŚCI KONSERWATORSKIE

WOJEWÓDZTWA LUBELSKIEGO

WYDAWCA:  
Wojewódzki Urząd Ochrony Zabytków w Lublinie

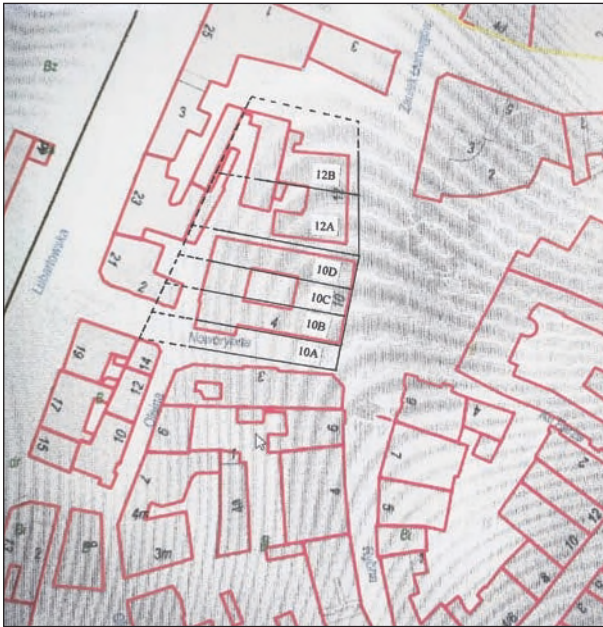
2a. Prawdopodobny podział na parcele obecnych nieruchomości przy ul. Rybnej 10 i 12 w okresie przedtrynitarskim

rozcigało się od kamienicy przy ul. Rybnej 8 do linii murów (obecne kamienice przy ul. Rybnej 10 i 12). Między parcelą szóstą i siódmą, licząc od strony Rynku, biegło wąskie przejście piesze z ulicy Olejnej do Rybnej (obecna ulica Noworybna wytrasowana w połowie XIX w.). Od linii wyznaczonej przez obecne nieruchomości przy ul. Rybnej 8 i ul. Rybnej 9 ulica rozszerzała się, tworząc nieregularny plac zwany Rynkiem Rybnym, przez który płynął wspomniany kanał ściekowy. Dla jasności wyводу, w dalszej części opracowania pomocne będzie posługiwanie się dodatkową numeracją ww. parcel od siódmej do dwunastej. Licząc od Rynku i zachowując obecny numer posesji przy ul. Rybnej 10 i ul. Rybnej 12 wygląda to następująco: ul. Rybna 10A – parcela siódma, ul. Rybna 10B – ósma, ul. Rybna 10C – dziewiąta, ul. Rybna 10D – dziesiąta i ul. Rybna 12A – jedenasta, ul. Rybna 12B – dwunasta.

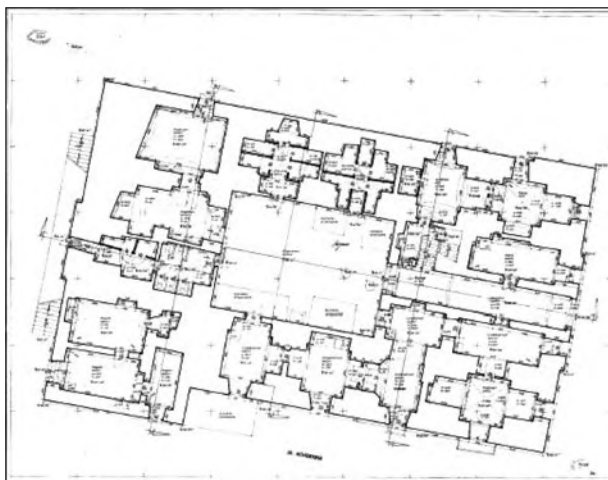
6. Rzut poziomy parteru. Inwentaryzacja pomiarowa, wyk. B. Sweklej, 1984 r., oryg. w pos. Wojewódzkiego Konserwatora Zabytków w Lublinie, sygn. 14509

Charakterystyczne dla rzutu parteru skrzydła zachodniego kamienicy, nieregularne rozplanowanie wnętrza, istnienie partii potężnych murów wewnętrznych i zewnętrznych, nieuzasadnionych wymogami konstrukcyjnymi planowanej kamienicy wskazuje, iż są to relikty wcześniejszej zabudowy, tj. części prezbiterialnej z zakrystią, wykorzystane przez Jana Pawęczkowskiego w procesie *przerabiania* kościoła na kamienicę. Świadczą o tym również ww. zachowane relikty łuku tęczowego, widoczne spod tynku w elewacji zachodniej dziedzińca (il. 11).

Reasumpcja powyższych spostrzeżeń prowadzi do wniosku, że parter obecnej kamienicy to zachowana część dawnego kościoła; przebudowa sprowadzała się tu jedynie do wprowadzenia dodatkowych ścian zewnętrznych od strony dziedzińca, zamykających dawne arkadowe wejścia do nawy, a także – do wzniesienia wewnętrznych ścian działowych, ze względów funkcjonalnych.

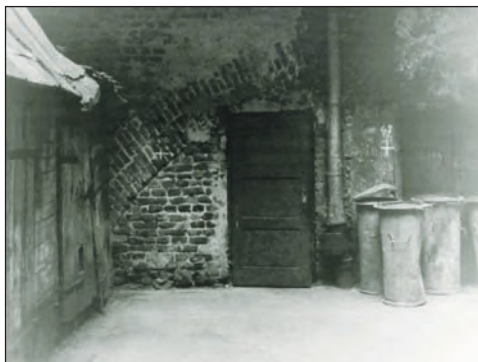
11. Dziedziniec kamienicy, widok ma ścianę zachodnią ze śladami łuku tęczowego

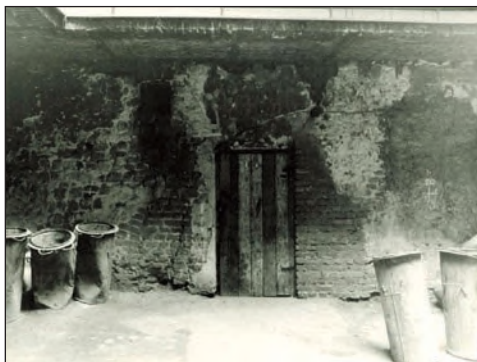
12. Dziedziniec, widok na ścianę północną ze śladami arkady

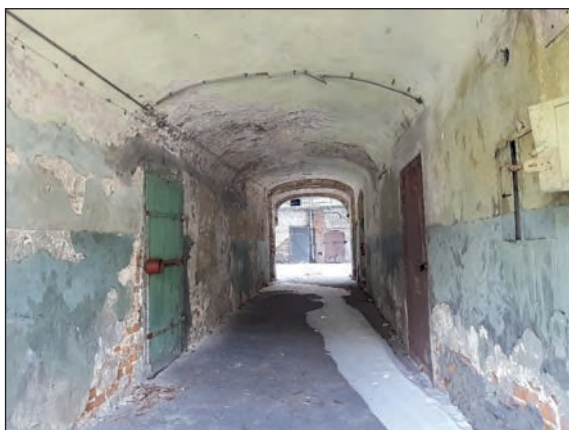
13. Sień przejazdowa od strony Placu Rybnego, w środkowej części skrzydła wschodniego

Rozwiązanie środkowej części skrzydła wschodniego na poziomie parteru jest odmienne. Usytuowane tu pomieszczenia posiadają stosunkowo regularne, prostokątne plany i sklepienia o łuku koszowym oraz ściany wewnętrzne o ujednoliconej grubości, bez uskoków, załamań i wnęk (il. 13, 14). Ta część została zrealizowana ok. 1836 r. w trakcie budowy obecnej kamienicy i brakuje tu relikwów budowli starszej.

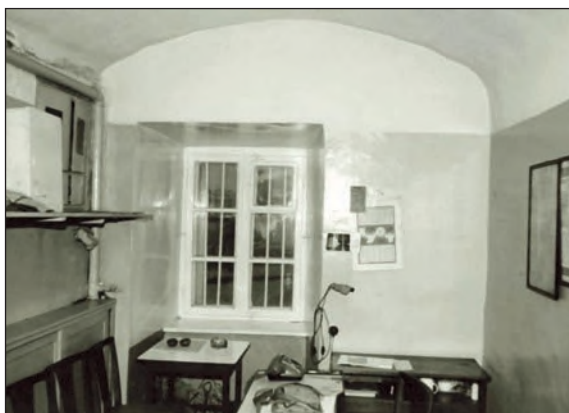
14. Pomieszczenie na parterze w środkowej części skrzydła wschodniego

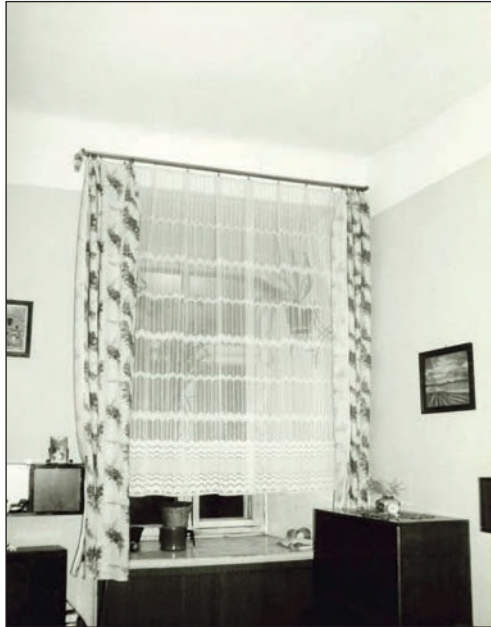
15. Pomieszczenie na I. piętrze

Górne kondygnacje kamienicy reprezentują typowo XIX-wieczne wnętrza. Znajdujące się tu pomieszczenia o regularnym planie, przekryte są płaskimi stropami (il. 15). Jednocześnie jednak zwraca uwagę występowanie drobnych nieregularności, co mogło być wynikiem uwarunkowań wcześniejszych oraz niefunkcjonalne rozwiązanie komunikacji w formie, archaicznych już w XIX w., galerii komunikacyjnych od strony dziedzińca (il. 16).

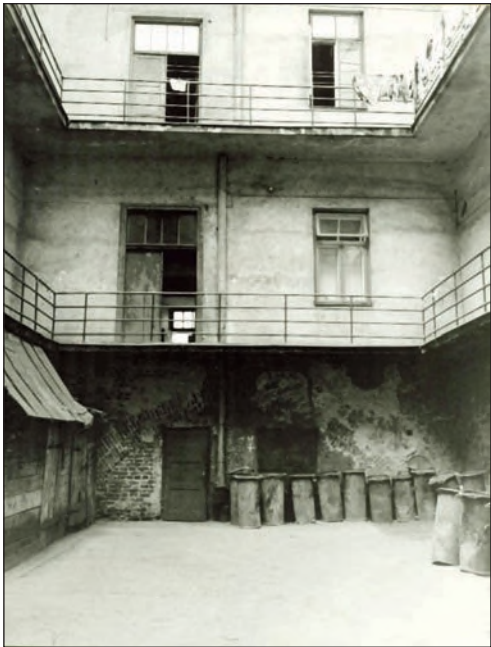
16. Dziedziniec. Widok na ścianę północną

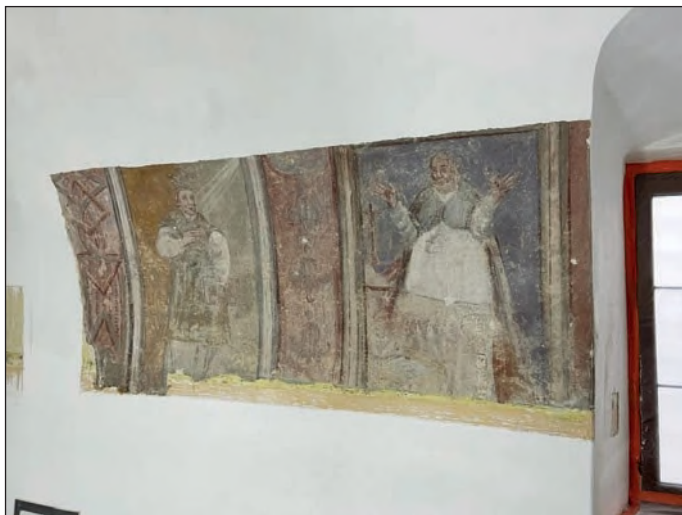
4. Kraśnik – kościół par.,  
odkrywkę w cz. wsch.  
oratorium, fot. M. Filip,  
2022

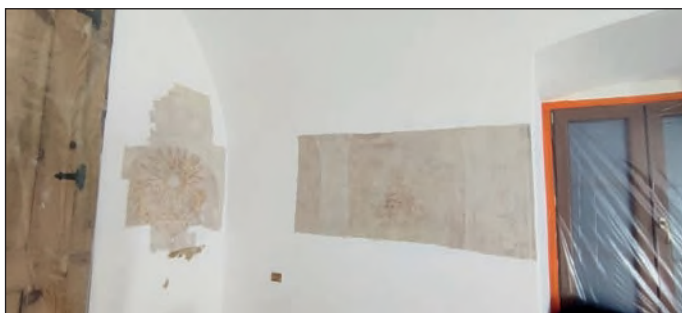
5. Kraśnik – kościół par.,  
odkrywkę w cz. zach.  
oratorium, fot. M. Filip,  
2022

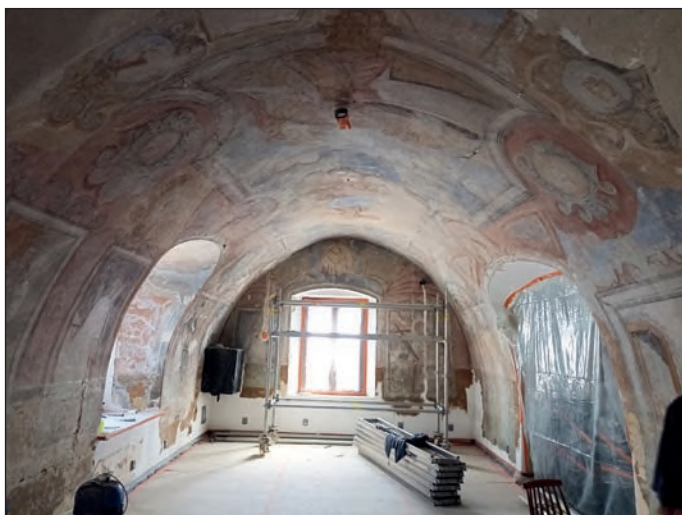
6. Kraśnik – kościół par.,  
odsłanianie dekoracji  
w cz. wsch. oratorium,  
fot. M. Filip, 2022

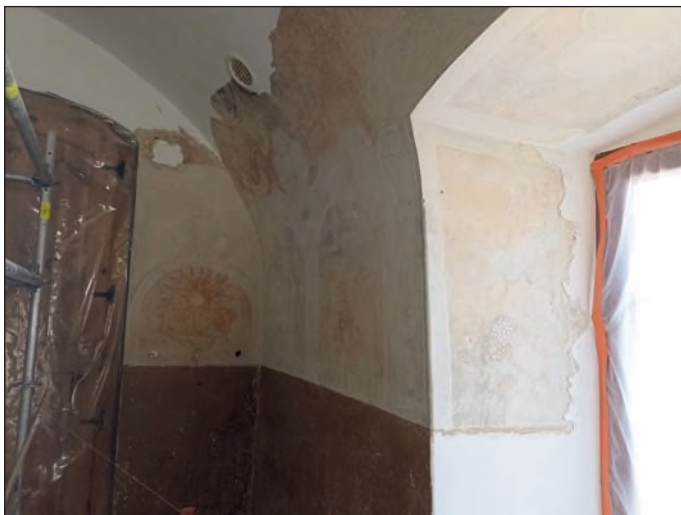
7. Kraśnik – kościół par.,  
odsłanianie dekoracji  
w cz. zach. oratorium,  
fot. M. Filip, 2022

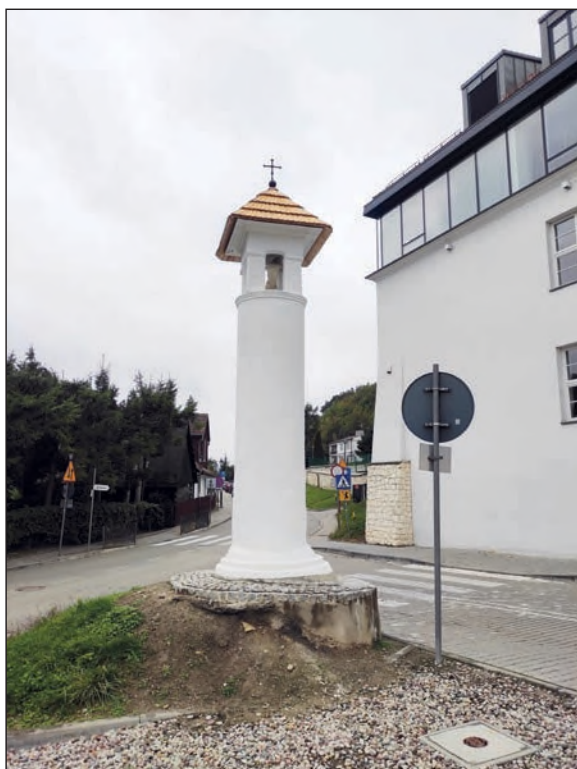
18. Kazimierz Dolny, kapliczka przy ul. Szkolnej, stan po przebudowie ulicy, fot. M. Kurczewicz, 2023

*In 2014 the town authorities started rebuilding the school destroyed by a gas explosion, which also involved remodelling a part of Szkolna Street and relocating the shrine to an adjacent plot of land. The local community, including the Society of Friends of Kazimierz Dolny and the Society for the Protection of Historical Monuments, opposed the relocation. As a result of the intervention, the town authorities commissioned an alternative design which provided for the reinforcement of the shrine's foundations and leaving it on site, at the street junction. The project was completed in 2018 and the shrine was left in its original place. After several years it is clear that the solutions adopted are not optimal. The concrete casing of the shrine's pedestal is only partially covered by an earth mound, which is not aesthetically pleasing and changes the original appearance of the shrine. These solutions must be corrected.*

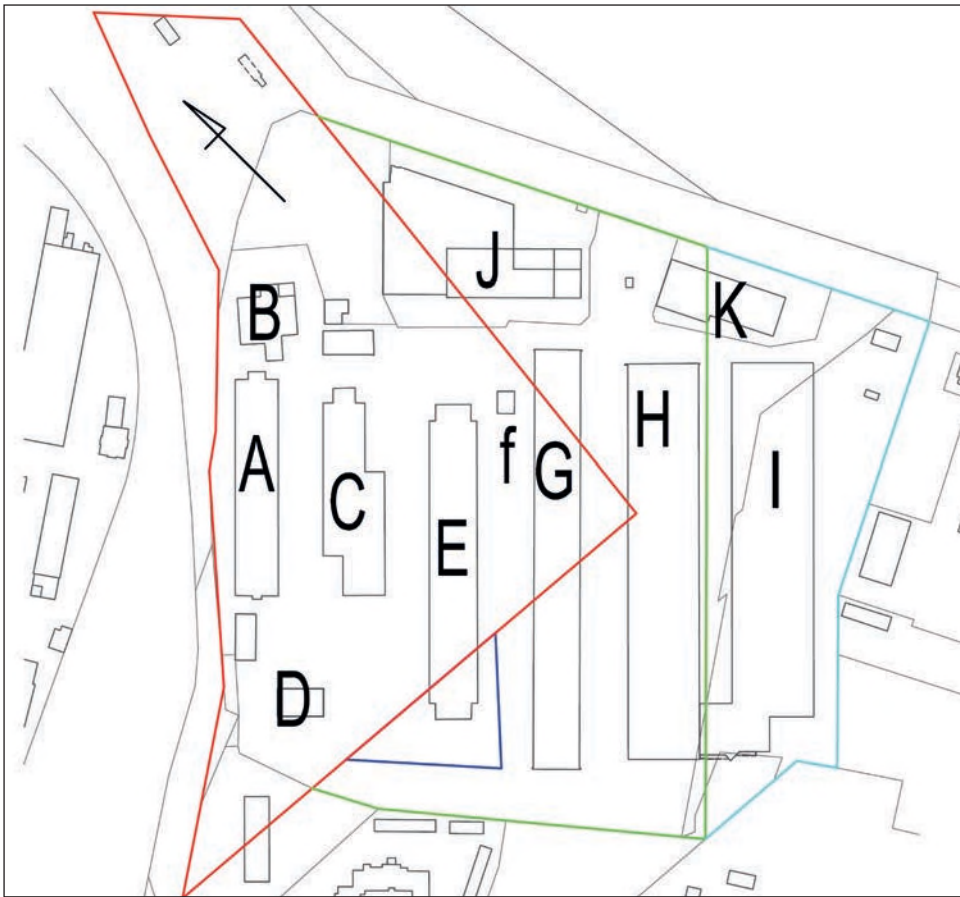
Rys. 1. Zmiana wielkości działki i okres powstania budynków zakładów tytoniowych (czerwony – 1933, granatowy – 1934/49, zielony – przed 1958, niebieski – przed 1973), A – Fermentownia 1, 1934; B – Kotłownia, 1934/1940/1943/1958; C – Fermentownia 2, 1937; D – budynek administracyjny, 1937; E – Fermentownia 3, 1941/44; f – remiza, po 1945; G – budynek, przed 1973; H – budynek, przed 1973; I – budynek, przed 1997; J – budynek, przed 1983/2009; K – budynek, przed 1997

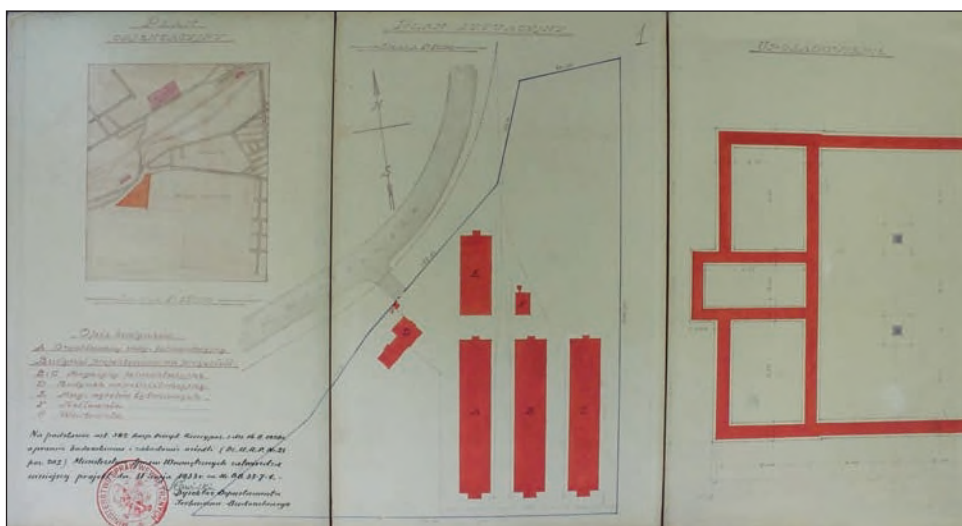
Ryc. 3. Plan sytuacyjny projektowanych obiektów na omawianej działce, BPMT, 1933 r. AAN, Ministerstwo Spraw Wewnętrznych w Warszawie, sygn. 2855, s. 1

Pierwszą koncepcję zabudowy zakładu wykonano w 1933 roku (Ryc. 3), gdzie w miarę logicznym układzie na płaskim terenie, poza wąwozem, zaprojektowano jeden budynek A (magazyn fermentacyjny) oraz przewidziano na przyszłość B i C (magazyn fermentacyjny, budynek administracyjny, magazyn wyrobów tytoniowych, kotłownia, wartownia). Nie jest zrozumiałe z jakiej przyczyny wąwóz został zabudowany jako pierwszy. Do dnia dzisiejszego dokładnie jest widoczna różnica terenu czy też umocnienia skarp choćby w bezpośrednim sąsiedztwie kotłowni, czy przy budynku administracyjnym. Z tego też względu na terenie zakładu co kilka lat wykonywano mniejsze lub większe prace ziemne, które miały poprawić odwodnienie, niwelację lub nawierzchnie utwardzone. W 1937 roku większość placów zabrukowano kamieniem polnym, przy budynkach wykorzystano beton, granit, czy cegłę klinkierową.

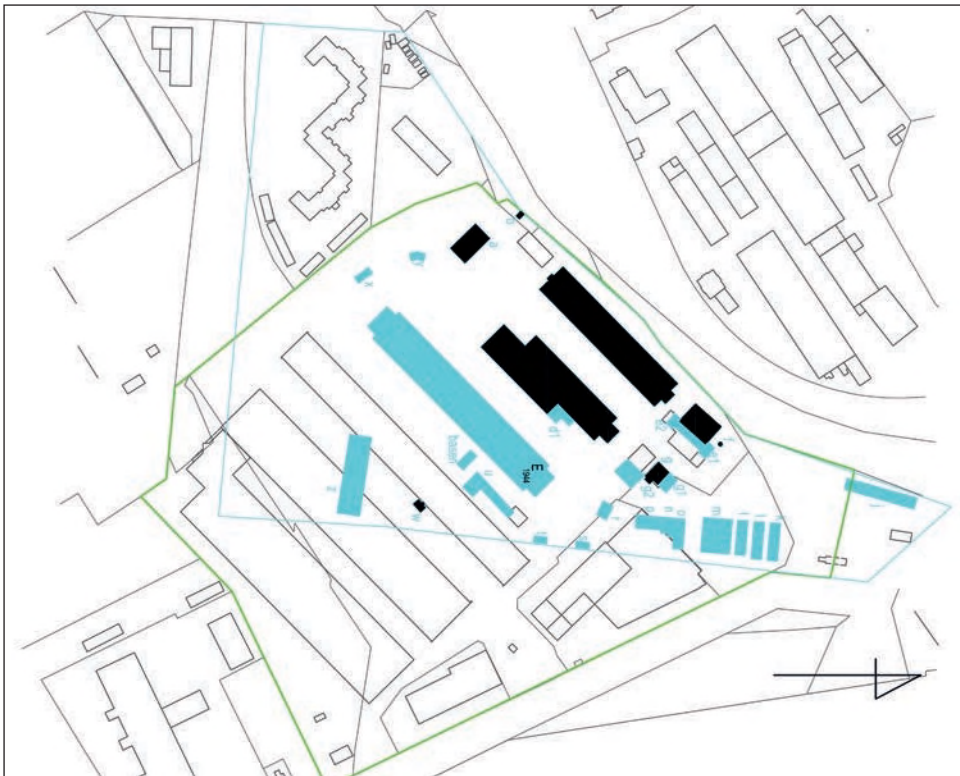
Rys. 2. Plan sytuacyjny ukazujący rozbudowę zakładu w okresie okupacji niemieckiej (na czarno obiekty powstałe do 1939, na niebiesko obiekty powstałe do 1944 r.

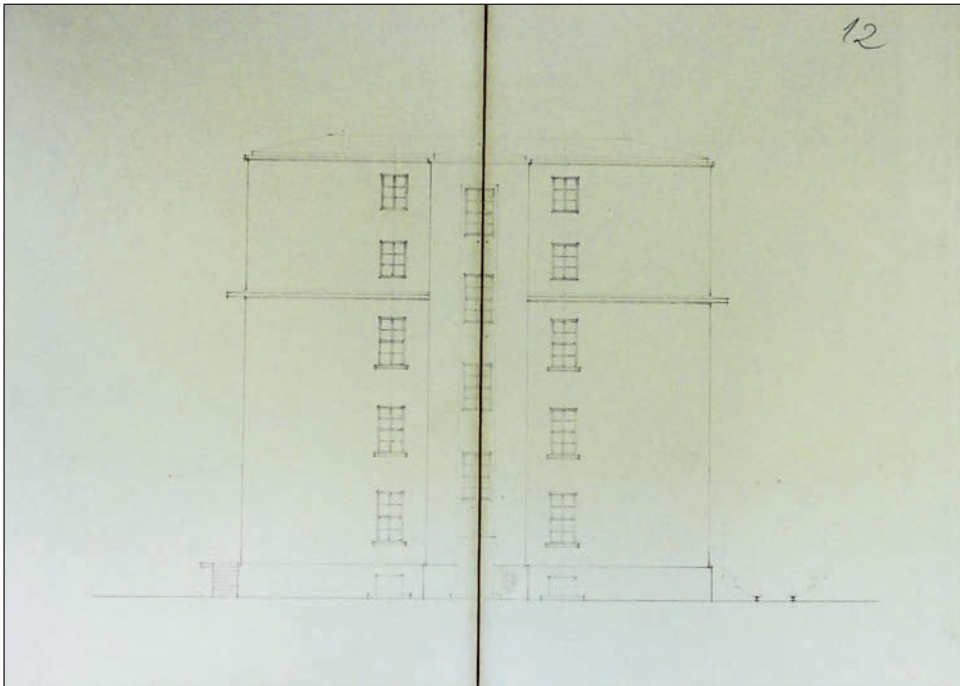
Rys. 4. Elewacja boczna – projekt budynku Fermentowni 1, Biuro Budowlane DPMT, 1933 r.<sup>32</sup>

nych i otwartym wnętrzu opartym na siatce słupów w rozstawie co 6 m. Stopy oparto na systemie dwuteowników stalowych. Do budynku przewidziano po jednej klatce schodowej, z każdego boku w centralnej części zaprojektowano szczyt windy. Układ taki umożliwiał właściwie dowolną aranżację wnętrza pod dowolną funkcję. Pomieszczenia suterenu były doświetlane za pomocą okien poniżej gruntu umieszczonych w fosach. Przy klatce schodowej na każdej kondygnacji przewidziano łazienki pracownicze (z podziałem na męską i damską) oraz jedno pomieszczenie najpewniej socjalne. Elewacje boczne trójosiowe, frontowa i tylna 16 przeszłowe, oddzielona pilastrami do poziomu okapu, w każdym przeszle dwuosiove, kondygnację 3 od 4 oddziela okap betonowy. Wejścia na poziomie parteru posiadały zadaszenia najpewniej na konstrukcji stalowej.

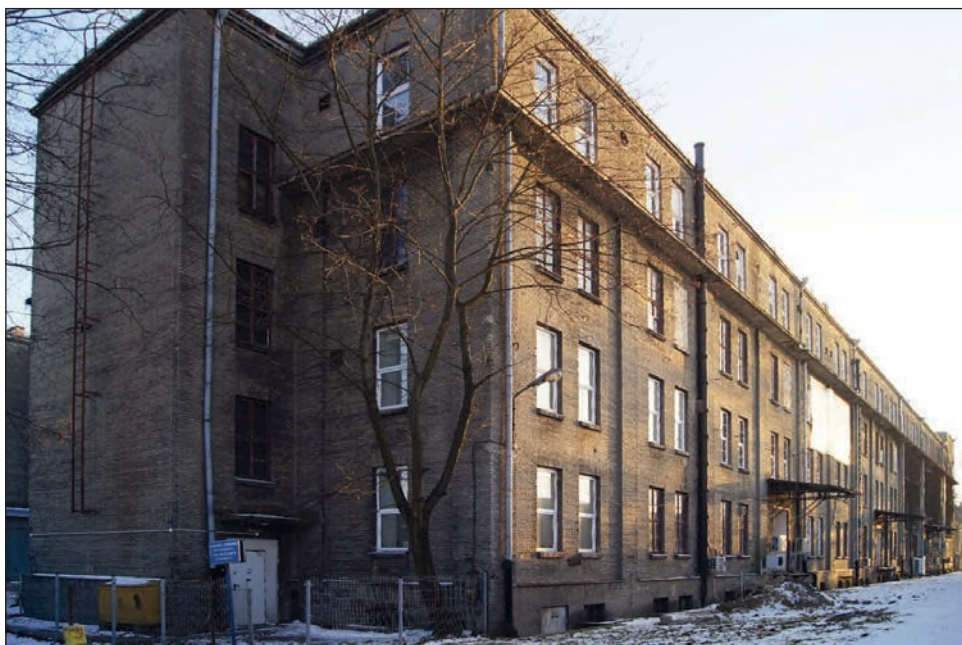
Fot. 1. Budynek A – widok od północy, 2023 r., K. Janus

W 1935 r. w suterrenach i na II piętrze budynku znajdowały się komory fermentacyjne z aparatami klimatyzacyjnymi Mertza<sup>34</sup>. Po zakończeniu każdej kampanii wykonywano standardowe remonty i tak w 1935 roku zaszła konieczność wymiany 700 m<sup>2</sup> podłogi drewnianej ze względu na zagrzybienie<sup>35</sup>. W 1936 r. wymieniano wentylatory na silnikach elektrycznych 220/380 V o mocy 0,34 KM, za kwotę 165 zł<sup>36</sup>. Ze względu na wysokie zawilgocenie wymieniono rury Berymanowskie, w których prowadzono kable elektryczne na kable odporne na wilgoć „Antygrom”, co kosztowało 272,84 zł, remont dźwigu towarowo-osobowego wyniósł 401,1 zł<sup>37</sup>. W 1936 roku

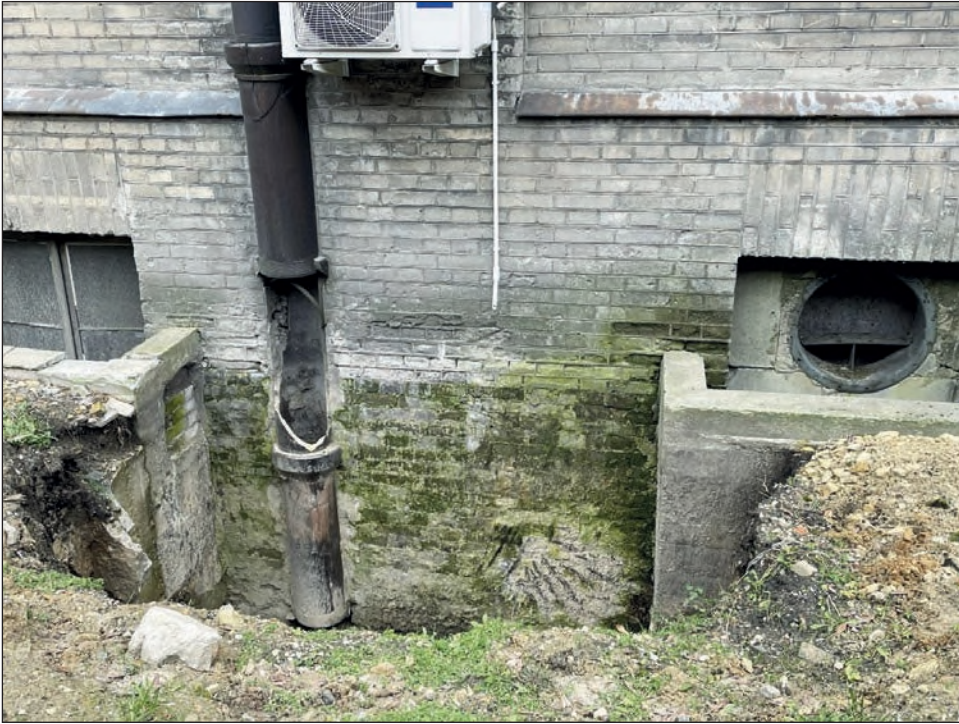
Fot. 2. Budynek A – widok jednej z zachowanych kamionkowych rur spustowych elewacji północnej, 2023 r., K. Janus

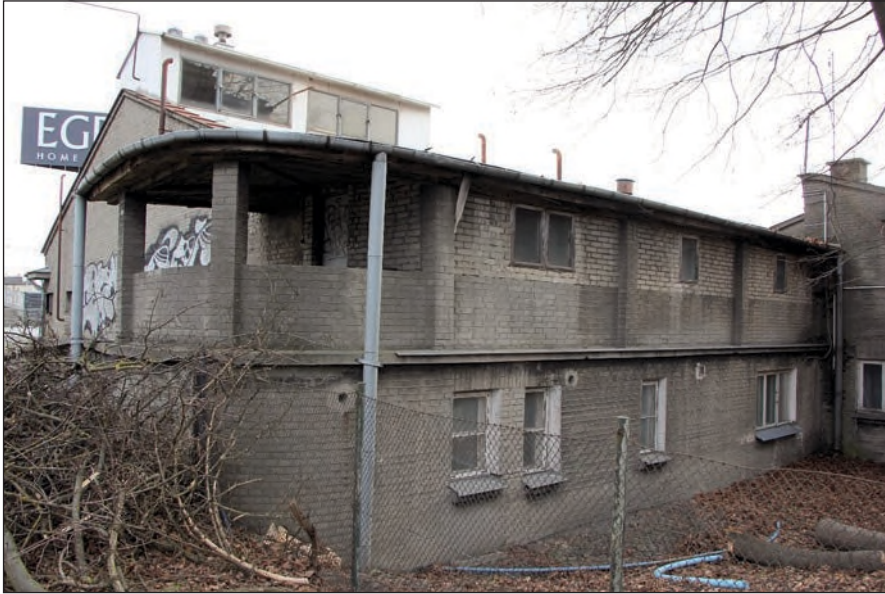
Fot. 3. Kotłownia B – widok od zachodu, 2023 r., K. Janus

Każda z tych przebudów wymuszała wyburzenie niemalże połowy ścian budynku, co umożliwiało wstawienie nowych kotłów i po prostu przykrycie ich przedłużonym dachem i obmurowanie nową ścianą. Sytuacja taka sprawiła, że z pierwotnego budynku zachowało się około 20% oryginalnej substancji, ale za każdym razem do przebudowy używano cegły betonowej. Kotłownia jest najbardziej przebudowanym obiektem na terenie całego zakładu.

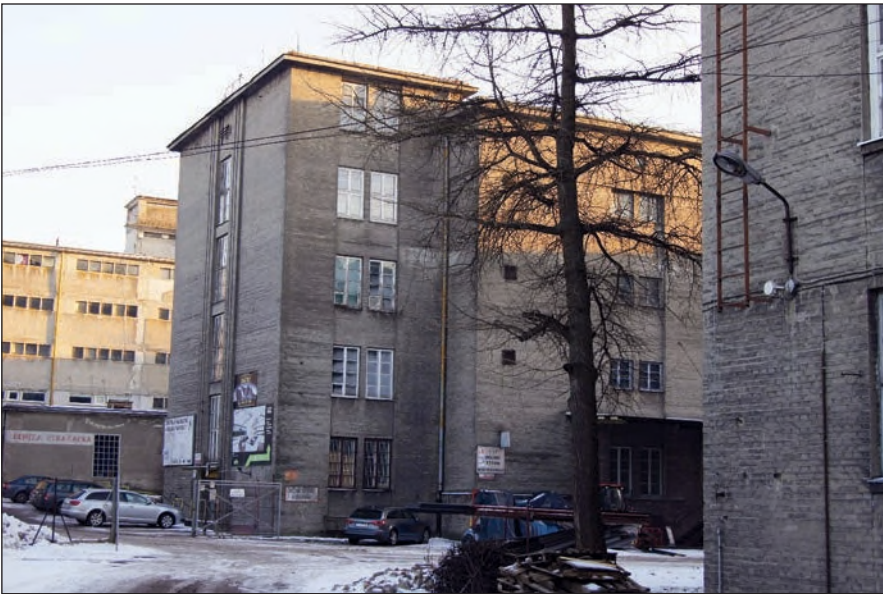
Fot. 6. Budynek E – widok od północy, 2023 r., K. Janus

Elewacje bez podziałów pionowych ani poziomych zaprojektowano z nieco bardziej „bogatym” detałem względem budynków 1 i 2. Utrzymano elewację z cegły betonowej. Dodatkowo wykorzystano więcej elementów betonowych (jak wsporniki daszków nad rampą). Ze względu na duże braki stali, w większości z niej zrezygnowano. Budynek ukończono przed 1944 r.

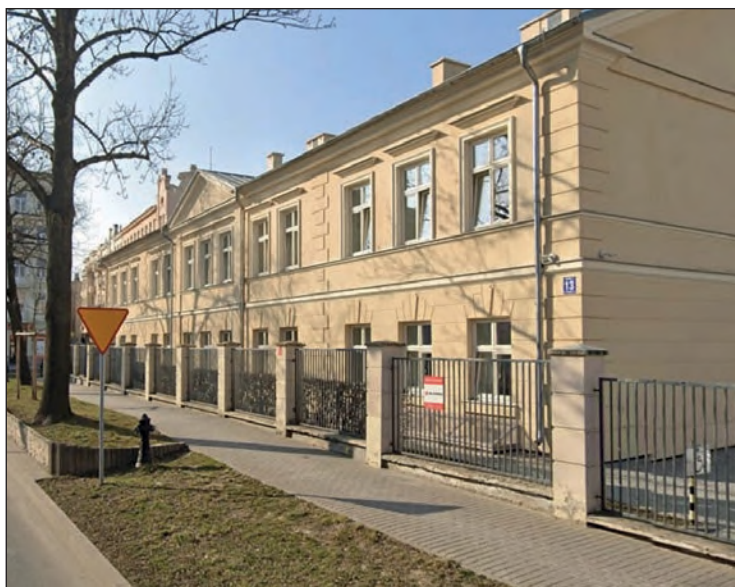
18. Widok zachowanego fragmentu zabudowań d. rezydencji Lubomirskich przy ul. Radziwiłłowskiej 13 w Lublinie. Aktualnie Uniwersytet Medyczny, fot. M. Kseniak

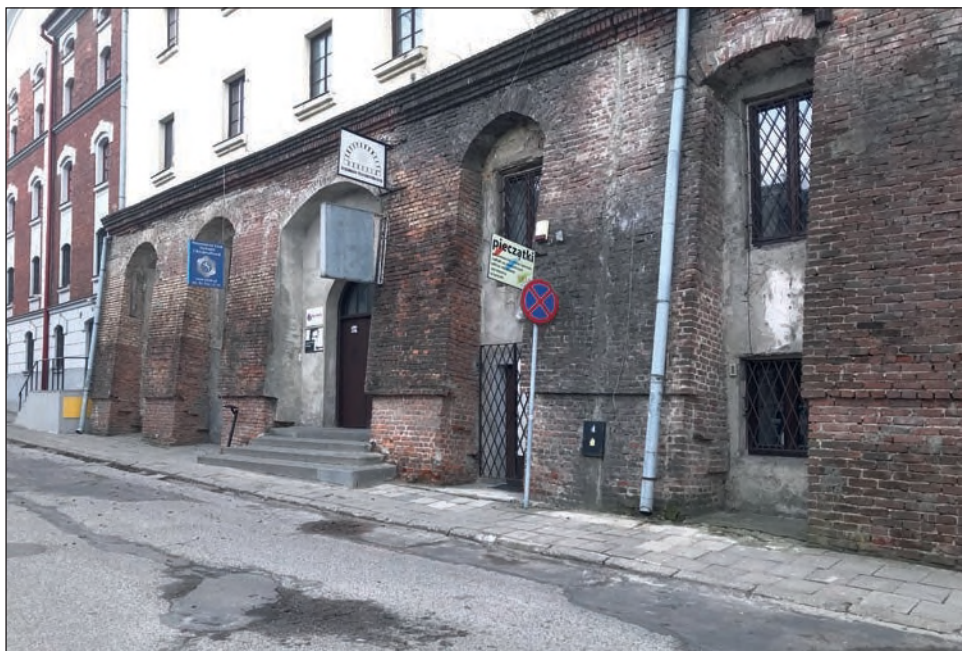
19. Front przebudowanego i nadbudowanego kasztelu przy ul. Szewskiej, fot. M. Kseniak

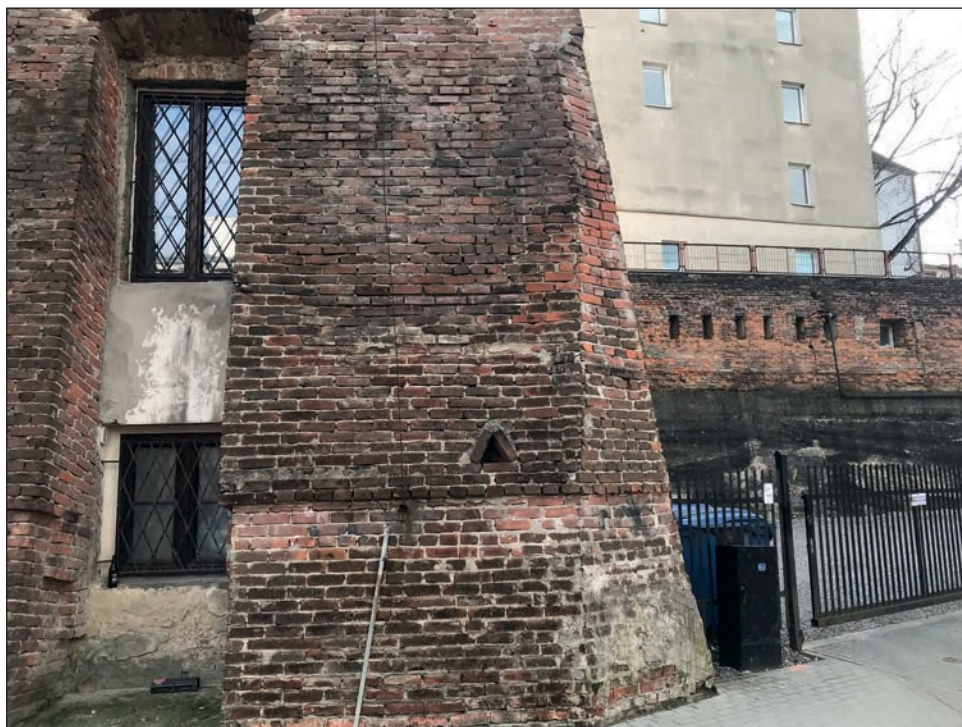
20. Północne naroże kasztelu, znacznie zniekształcone, fot. M. Kseniak

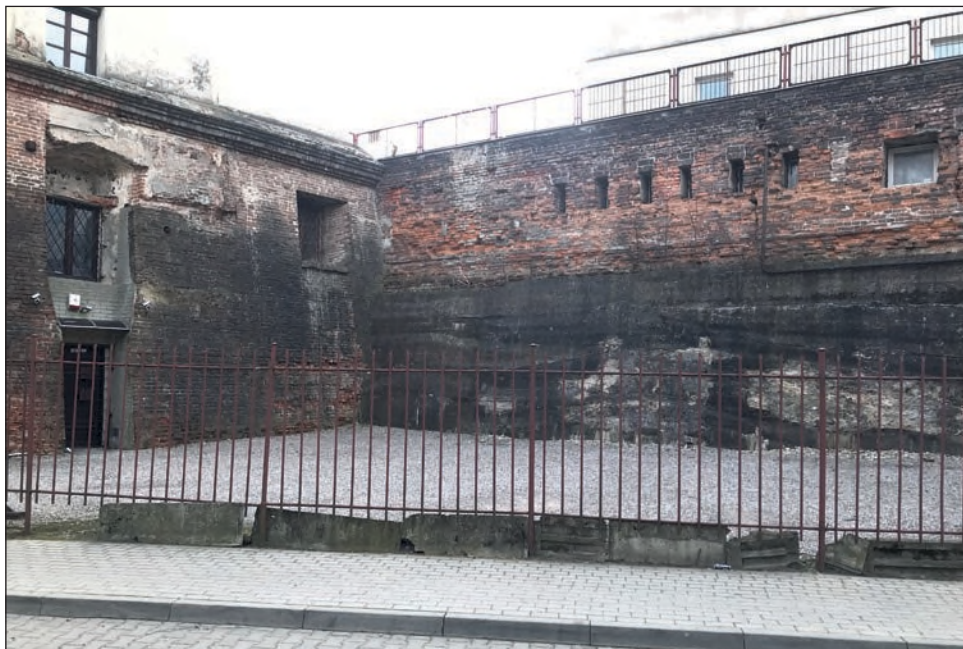
21. Kasztel i fragment muru ze strzelnicami, fot. M. Kseniak

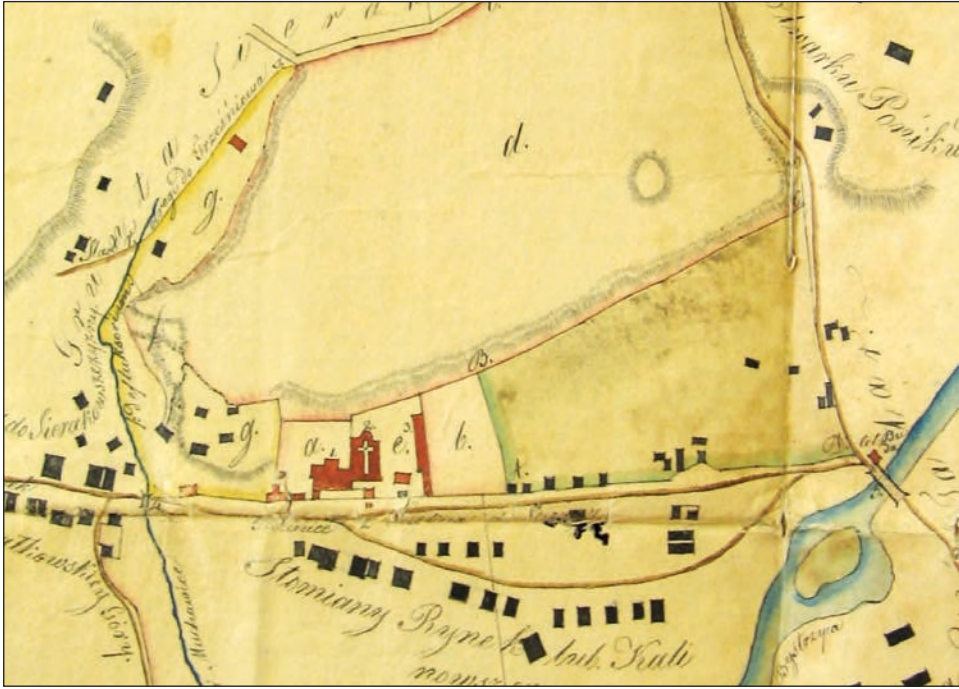
4. Plan gruntów XX. Augustianów lubelskich na Przedmieściu lubelskim zdawna Słomiany Rynek a teraz Słomiany Rynek i Kalinowszczyzna zwany położonych stosownie do Reskryptu Wysokiej Komisji Rządowej Wyznań Religijnych i Oświecenia Publicznego z datą 30 maja 1829 roku do numeru 7154/3643 przez podpisanego Jeometrę Trybunału Koronnego w Królestwie polskim przysięgłego w dniach ostatnich miesiąca października 1829 roku zmierzony i delinearowany (fragment), Archiwum Państwowe w Lublinie, Klasztor Augustianów w Lublinie, sygn. 6: Dowody do skargi XX Augustianów Lubelskich o ogrody [...], k. 6

Plan datowany na 1829 r. (il. 4) został wykonany przez geometrę Wincentego Ostrowskiego. Plan ukazuje grunty oraz usytuowanie kościoła, klasztoru i zabudowań gospodarskich (zostały one oznaczone cyframi arabskimi 1, 2 i 3). Na osi fasady kościoła oznaczona została lokalizacja dzwonnicy (bez oznaczenia cyfrą), zaś na osi dzwonnicy, tuż przed nią – graficzna reprezentacja bliżej nieokreślonego obiektu. Podobnie jak w przypadku poprzednio wymienionego planu, lokalizacja tego obiektu wydaje się odpowiadać istniejącej kolumnie. To spostrzeżenie nie jest jednak wystarczające, by podważać dotychczasowe ustalenia, że istniejąca po dziś dzień kolumna została wzniesiona w 1873 r. (mógł w tym miejscu znajdować się inny, poprzedzający ją obiekt). Na marginesie – nie jest to jedyne intrygujące oznaczenie na planie z 1829 r.: na „niwie” oznaczonej literą *d*, położonej na górze ponad klasztorem wyodrębniony został element ukształtowania terenu – w formie owalu, który z całą pewnością możemy utożsamiać z „kopcem” o którym wspomina m.in. Władysław Kornel Zieliński opisując Lublin w latach 70. XIX w.<sup>3</sup> Kopiec (kurhan), obecnie położony na cmentarzu

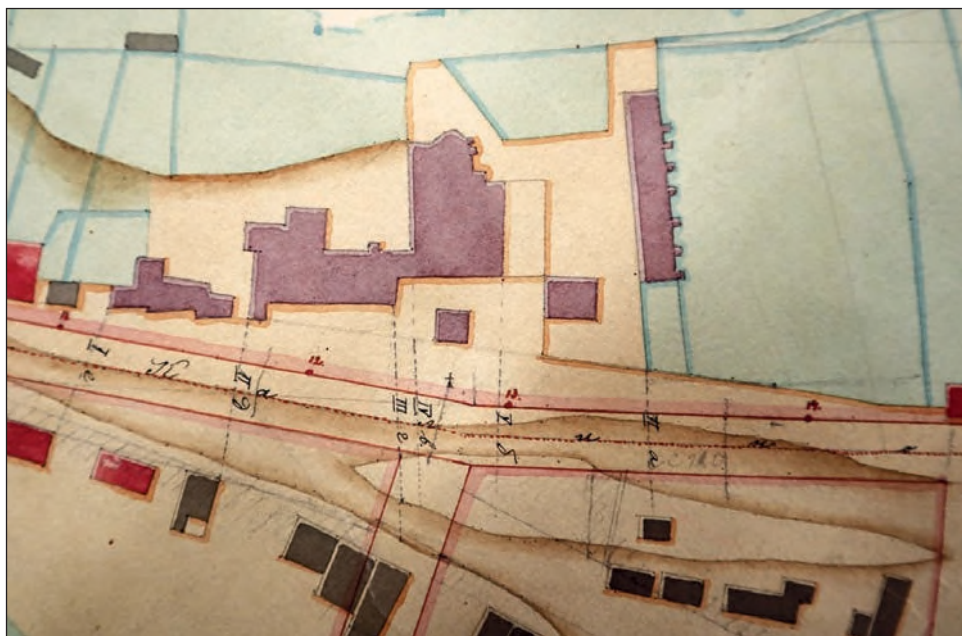
5. Plan drogi w Lublinie na Przedmieściu Kalinowszczyzna, powiat lubelski, gubernia lubelska, Archiwum Państwowe w Lublinie, Zbiór planów różnych urzędów, sygn. 802

W 1873 r. prowadzona była przebudowa drogi z Lublina do Łęcznej. Projekt jej przebiegu przez przedmieście Kalinowszczyzna opracował Antoni Pancer, pomocnik inżyniera-architekta gubernialnego w latach 1870-1889. Plan datowany jest na 27 grudnia/8 stycznia 1872/3 roku (il. 5). Plan został wykonany z wykorzystaniem rysunku planu sytuacyjnego wykonanego w 1833 r. przez Feliksa Bieczyńskiego, pełniącego ówczesnie funkcję inżyniera wojewódzkiego. Opracowanie było komplementarne w stosunku do projektu przebiegu drogi I rzędu na odcinku od wsi Tatary do Łęcznej<sup>4</sup>, opracowanego przez inżyniera-architekta powiatu lubelskiego Waleriana Pliszczyńskiego. Celem tej inwestycji drogowej było dostosowanie istniejącego po-

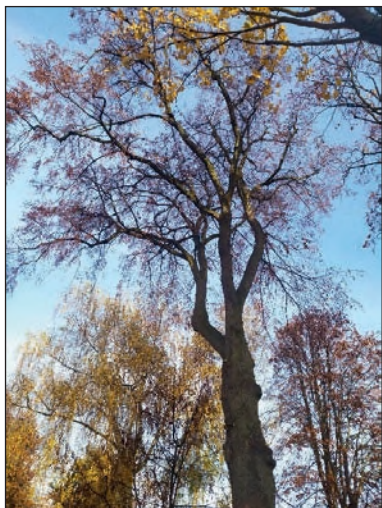
Fot. 2. Drzewo rosnące w otoczeniu kościoła w Niedrzwicy Kościelnej, po prawidłowo przeprowadzonych zabiegach pielęgnacyjnych widoczny zachowany naturalny pokrój (fot. K. Karkuszevska, 11.2022 r.)

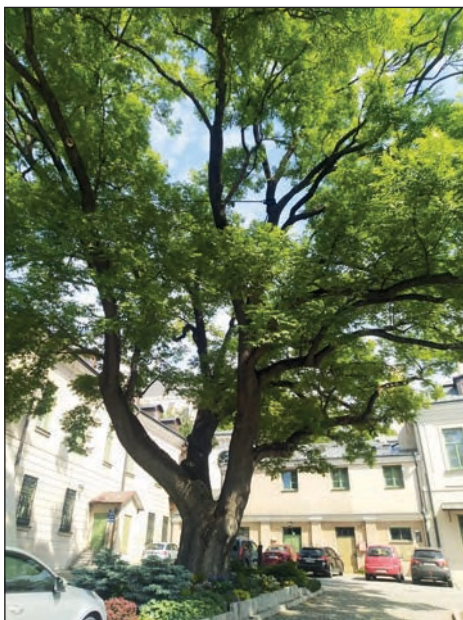
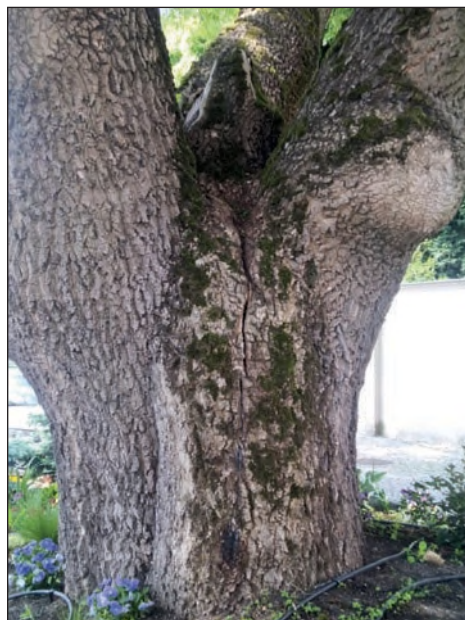
Fot. 3, 4. Okazały jesion wyniosły z pękniętym pniem – oprócz cięć w koronie zastosowano wiązania elastyczne i statyczne. Drzewo rośnie na terenie Kurii Metropolitalnej w Lublinie (fot. B. Olszak, 2021 r.)

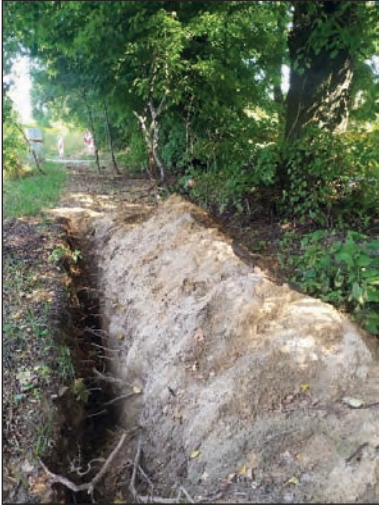
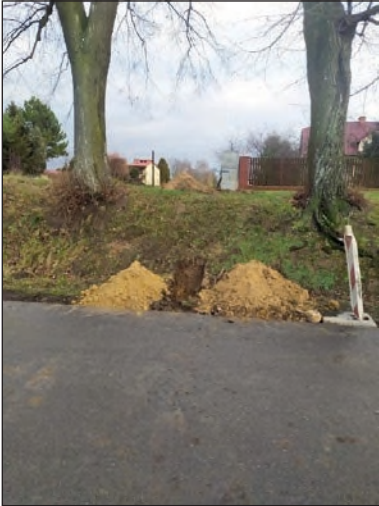
Fot. 5, 6. Prowadzenie prac przy układaniu instalacji światłowodowej w obrębie alei lipowej w m. Nasutów, gm. Niemce. Pierwsze ze zdjęć przedstawia niewłaściwe wykonanie prac, wstrzymane interwencyjnie przez pracowników WUOZ w Lublinie. Drugie ze zdjęć wykonano w późniejszym terminie, prace wykonywano pod nadzorem dendrologa (fot. K. Karkuszevska, 2020 r. i 2022 r.)

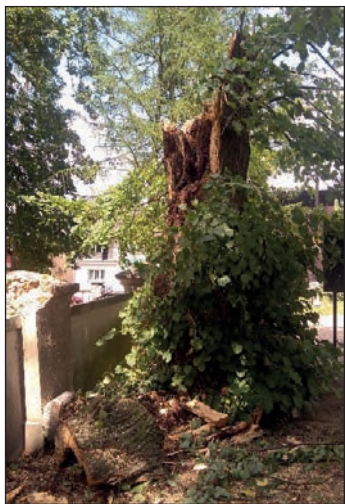
Fot. 7. Lipa drobnolistna rosnąca w otoczeniu kościoła pw. św. Anny w Krasieninie, uszkodzona w wyniku burzy. Zniszczeniu uległ również mur. (fot. K. Karkuszevska, 07.2019 r.)

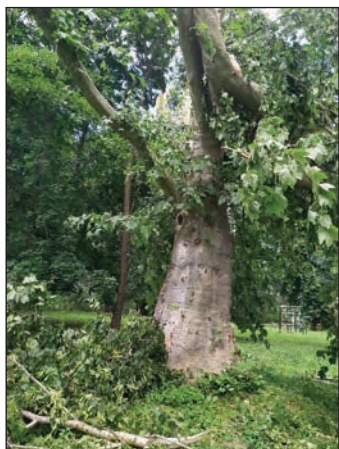
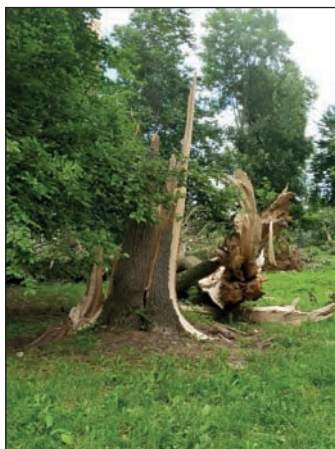
Fot. 8, 9. Drzewa rosnące w zespole dworsko-parkowym w Karczmiskach. Podczas burzy w 2021 r. zniszczeniu uległo wiele drzew, w tym pomnikowy platan klonolistny, widoczny na zdjęciu po lewej stronie (fot. K. Karkuszevska, 06.2021 r.)

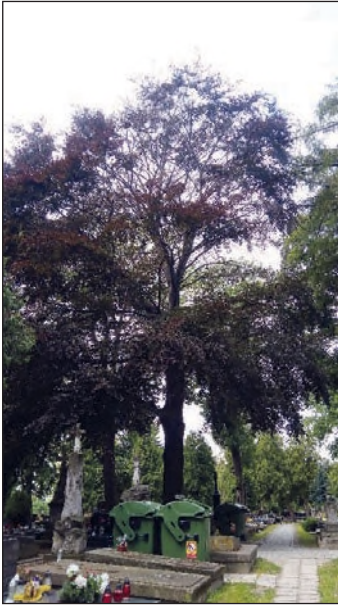
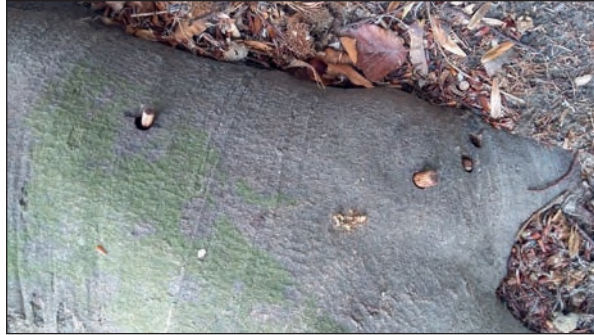
Fot. 10,11. Inny egzemplarz buka zwyczajnego, uszkodzony przez nieznanych sprawców – widoczne nawierci w nabiegu korzeniowym, rzymskokatolicka część cmentarza przy ul. Lipowej w Lublinie (fot. K. Karkuszevska, 07.2019 r.). Drzewo udało się uratować.

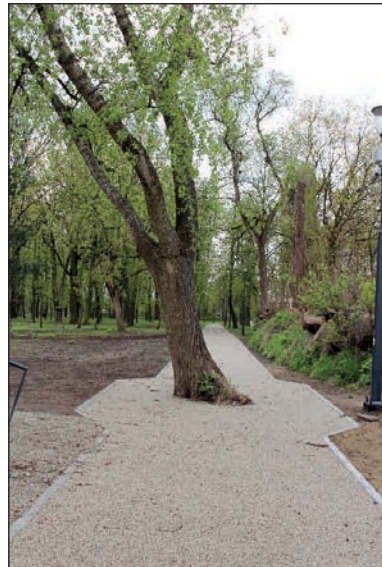
Fot. 15. Zastosowanie nawierzchni przepuszczalnej dającej możliwość zachowania drzewa. Zespół pałacowo-parkowy w Lubartowie (fot. B. Olszak, 2021 r.)

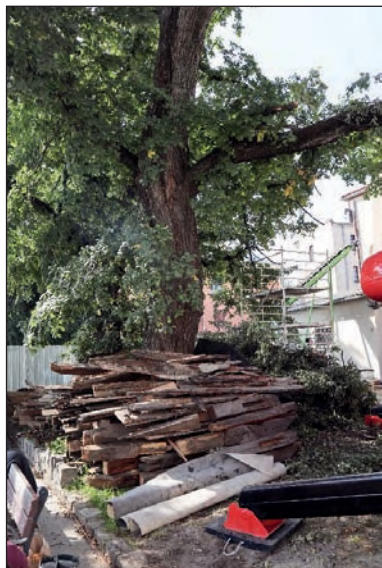
Fot. 16. Niewłaściwe składowanie materiałów budowlanych pod okazałym wiązem. Po podjętej interwencji przez pracowników WUOZ w Lublinie składowisko usunięto (fot. B. Olszak, 2021 r.)

W tym procesie istotna rola przypada urzędowi konserwatorskiemu, który nakłada na inwestora warunki dające gwarancję bezpieczeństwa dla roślin. Zazwyczaj zabrania się prowadzenia robót w zasięgu rzutu korony drzew, czyli w obrębie systemu korzeniowego. Ewentualne prace ziemne prowadzone w strefie ochrony korzeni

należy wykonywać ręcznie, z należytą starannością i zabezpieczeniem przed obsychaniem. Należy podkreślić, że korzenie żywicielskie znajdują się na niewielkiej głębokości pod powierzchnią ziemi. Niewskazane jest obniżanie lub podwyższanie poziomu gruntu w obrębie rzutu korony, gdyż może to spowodować znaczne pogorszenie kondycji roślin a nawet ich śmierć. Wszelki ruch sprzętu budowlanego powinien być zorganizowany poza rzutami koron, lub ewentualnie na ułożonych matach antykompresyjnych. W zasięgu rzutu koron zabrania się składowania jakichkolwiek materiałów oraz zmian poziomu gruntu czy też jego zagęszczania. Podczas realizacji planowanej inwestycji wskazane jest także prowadzenie nadzoru dendrologicznego. Ponadto, w przypadku konieczności realizacji wszelkich przyłączy w sąsiedztwie drzew, dobrą praktyką jest wykonywanie prac metodą bezwykopową tj. przy pomocy przewiertu bądź przecisku.

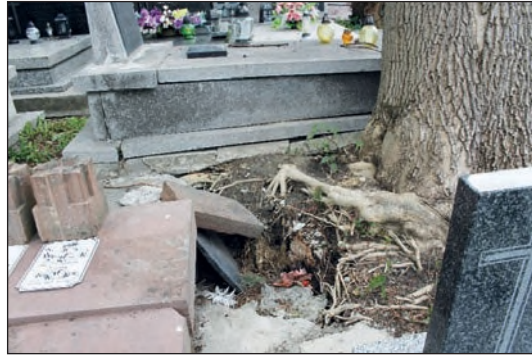
Fot. 17. Zniszczenia nagrobków powodowane przez system korzeniowy jesionu wyniosłego, rosnącego na cmentarzu przy ul. Lipowej w Lublinie (fot. B. Olszak, 2022 r.)

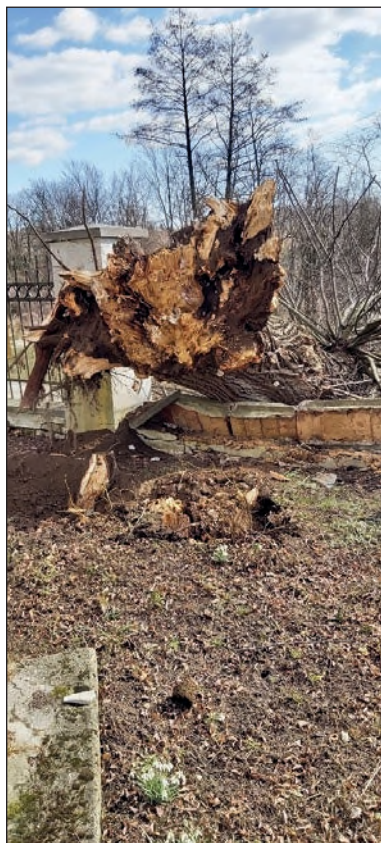
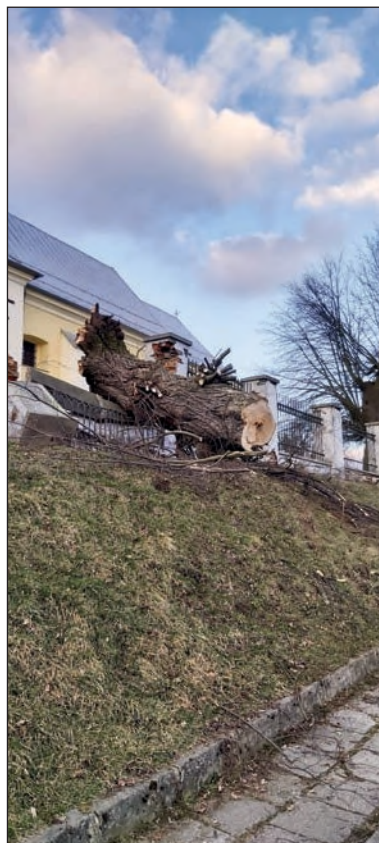
Fot. 18, 19. Skutki cięć ogławiających przeprowadzonych kilkanaście lat wcześniej. Obecnie dzięki staraniom proboszcza Parafii pw. św. Jana Chrzciciela w Dysie zieleni otaczająca kościół została odtworzona (fot. B. Olszak, 2021 r.)

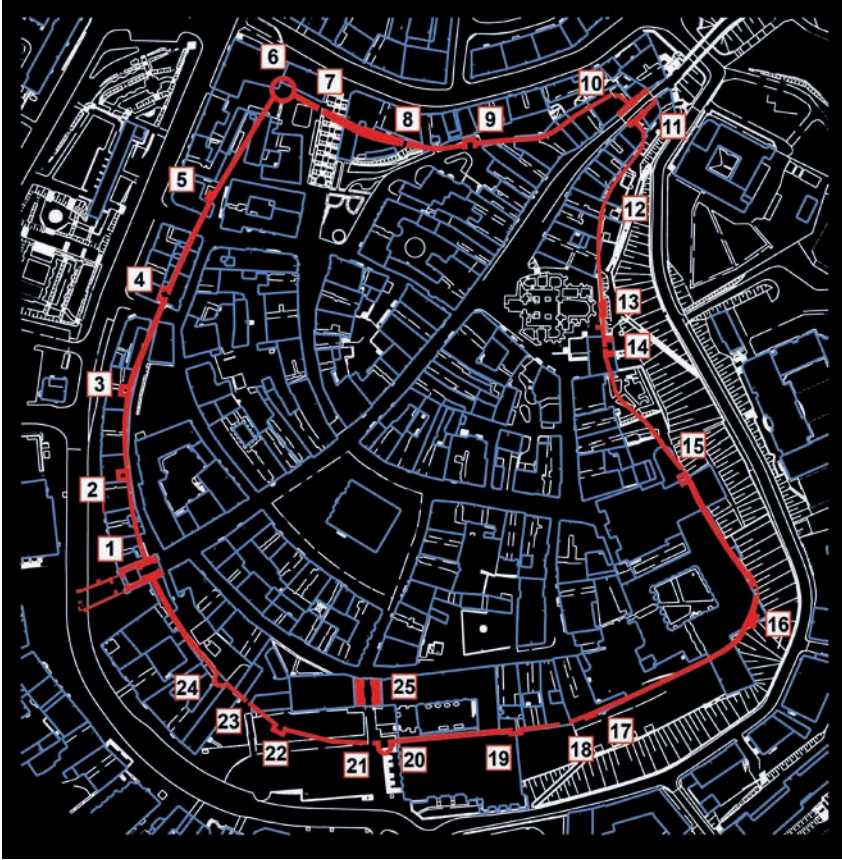
Il. 4 – Schemat murów obronnych miasta Lublina opracowany przez Jacka Tkaczyka w 2022 r.

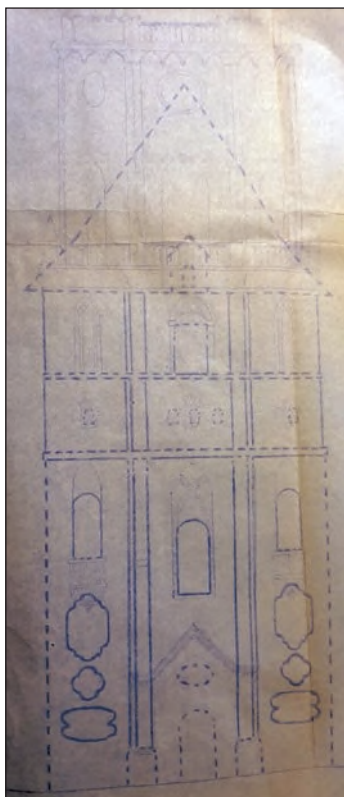
Il. 7 W. Koziejowski, kopia rysunku z dokumentacji badań architektonicznych. Rysunkowa rekonstrukcja elewacji furty jezuickiej XVII/XVIII w. od strony starego miasta

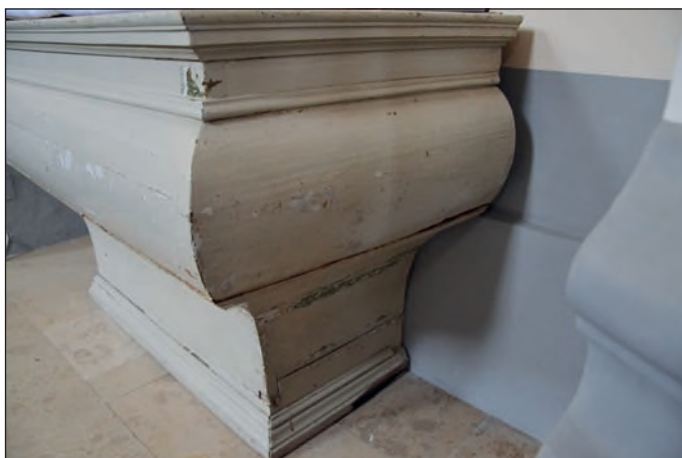
2. Baranów, mensa  
z XVIII w., widoczne  
odkrywkę marmoryzacji,  
fot. K. Giżka, 2022

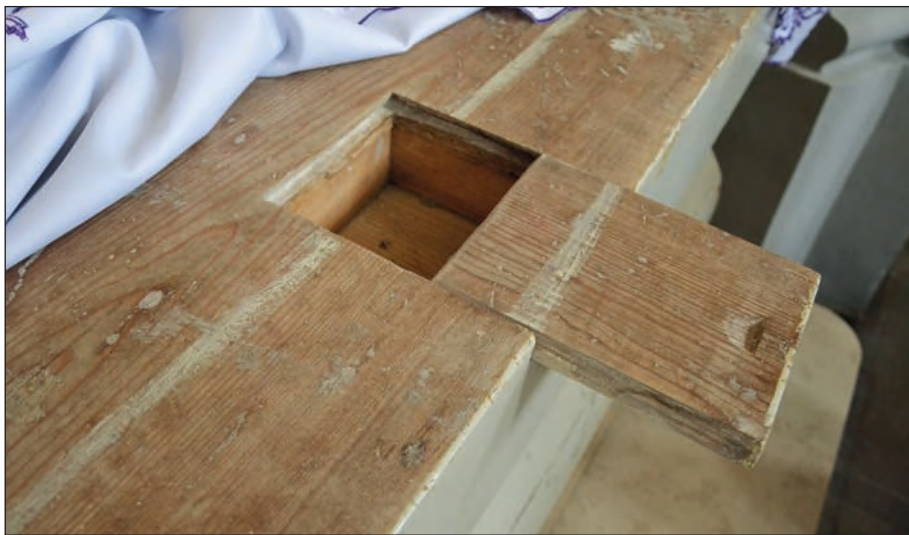
4. Baranów, wnęka na portatyl w mensie z XVIII w., fot. K. Giżka, 2022

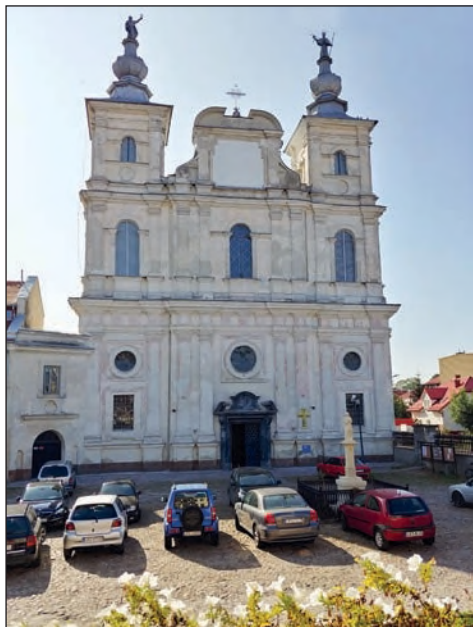
1. Kościół pw. Św. Franciszka w Krasnymstawie, widok po usunięciu wtórnych tynków, przed konserwacją, fot. Maciej Filip, 2021

Prace konserwatorskie prowadzone od 2021 r. miały na celu zatrzymanie degradacji zabytkowych elewacji kościoła, zabezpieczenie ich przed dalszym niszczeniem, a także wyeksponowanie walorów estetycznych wyjątkowo cennej polichromii, stanowiącej unikat w skali ogólnopolskiej. Największym wyzwaniem konceptualnym i technologicznym był początkowy etap prac przy elewacji frontowej i bokach wież. Po wykonaniu konserwacji technicznej obejmującej dezynfekcję oraz uzupełnienie ubytków, opracowana została komputerowa (fotograficzna) aranżacja kolorystyczna elewacji na podstawie zdjęć odkrytych polichromii przed konserwacją oraz wykonanych badań, obejmująca rekonstruowaną scenę w szczycie fasady. Projekty aranżacji kolorystycznej wykonano w kilku wariantach o różnym nasyceniu i temperaturze barw, uwzględniających wszystkie zachowane na elewacjach ornamenty oraz nieistniejące malowidło w zwieńczeniu. W pracach koncepcyjnych czynny udział brali przedstawiciele Wojewódzkiego Urzędu Ochrony Zabytków z delegatury w Chełmie, a także księża z parafii – ks. proboszcz Jarosław Wójcik oraz ks. rezydent Henryk Kapica. Dzięki ich owocnej współpracy, udało się zidentyfikować nieczytelny herb na elewacji frontowej. Ustalono, że odkrytym na lewej wieży herbem Szreniawa bez
