# WIADOMOŚCI KONSERWATORSKIE

WOJEWÓDZTWA LUBELSKIEGO

WYDAWCA:  
Wojewódzki Urząd Ochrony Zabytków w Lublinie

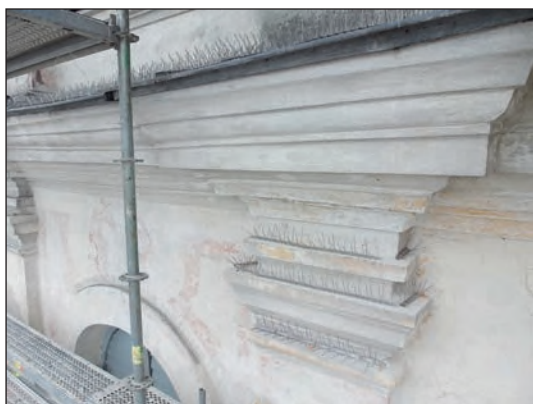
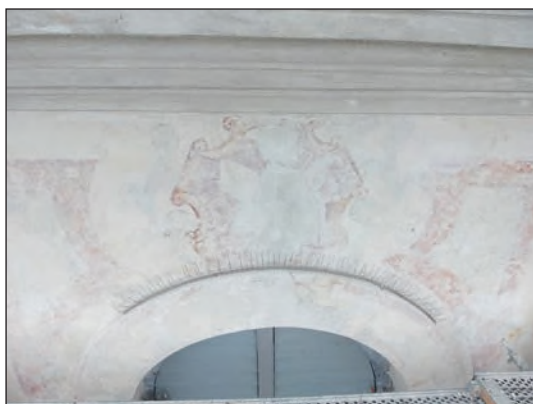
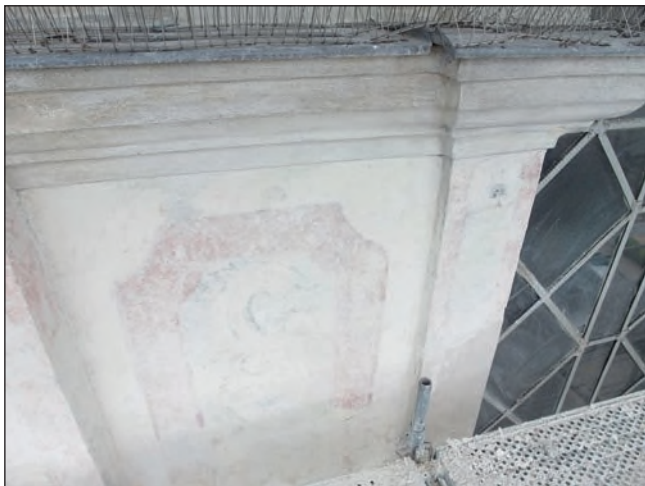
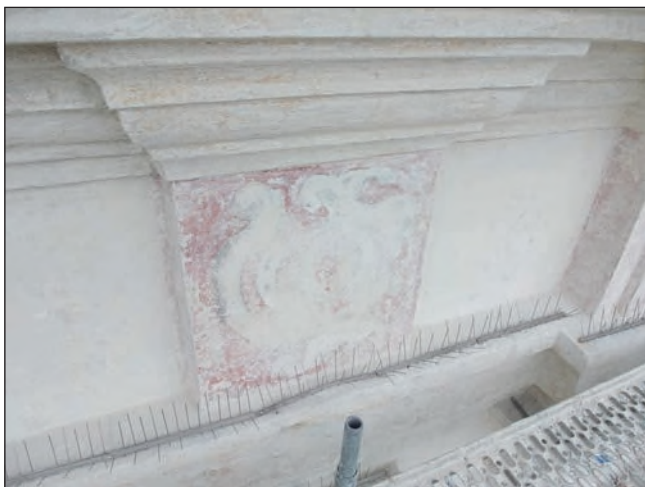
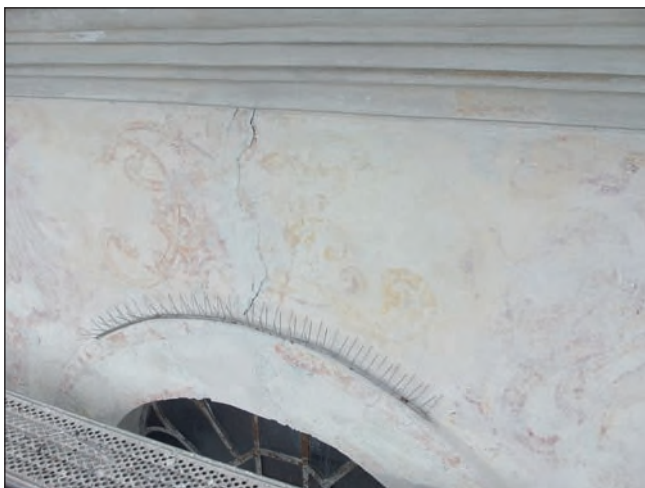
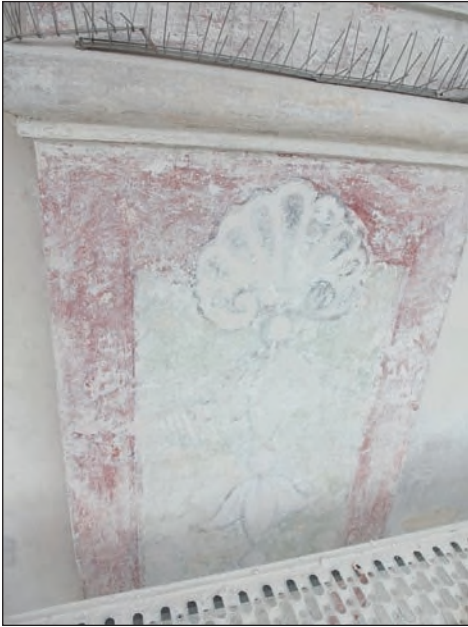
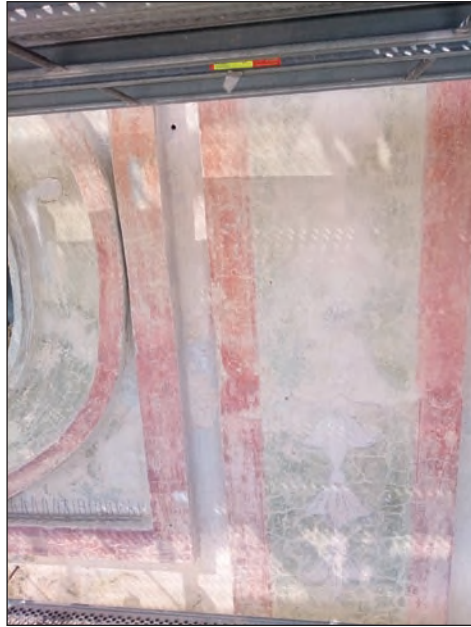
2. Oryginalna dekoracja malarska na elewacji frontowej po odsłonięciu i oczyszczeniu, fot. M. Filip, 2021

3. Oryginalna dekoracja malarska na elewacji frontowej po odsłonięciu i oczyszczeniu, fot. M. Filip, 2021

4. Oryginalna dekoracja malarska na elewacji frontowej po odsłonięciu i oczyszczeniu, fot. M. Filip, 2021

5. Oryginalna dekoracja malarska na elewacji frontowej po odsłonięciu i oczyszczeniu, fot. M. Filip, 2021

6. Oryginalna dekoracja malarska na elewacji frontowej po odsłonięciu i oczyszczeniu, fot. M. Filip, 2021

7. Oryginalna dekoracja malarska na elewacji frontowej po odsłonięciu i oczyszczeniu, fot. M. Filip, 2021.

8. Oryginalna dekoracja malarska na elewacji frontowej po odsłonięciu i oczyszczeniu, fot. M. Filip, 2021

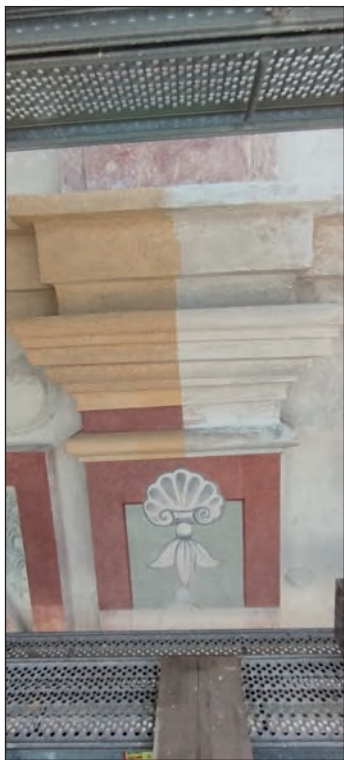
10. Próby scalania kolorystycznego polichromii, fot. M.Filip, 2021

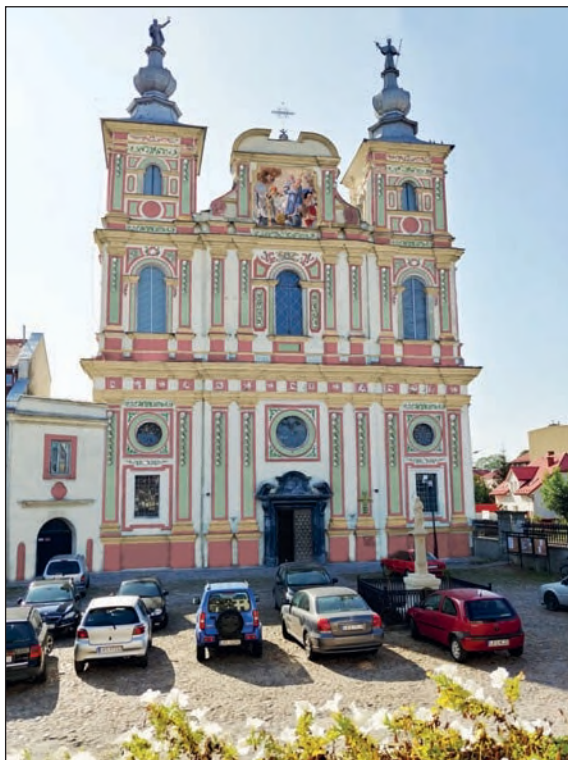
11. Projekt aranżacji kolorystycznej elewacji, B. Poppek-Olszowa, 2021

*The biggest conceptual and technological challenge was the front elevation and the sides of the towers. After technical restoration which comprised disinfection and filling in the missing parts, a computerized colour scheme was developed for the elevation, including a reconstructed scene at the top of the façade. In order to restore the lost historical aesthetic qualities of the Baroque elevation, colour integration of the preserved parts of the polychrome was carried out. The restorers aimed for the final aesthetic effect to be balanced between the conservative maintenance of the original polychrome fragments and the depiction of the genuine, vivid colours preserved in the numerous parts of the exposed decoration. At the top of the front elevation, the painted composition with the image of St Francis Xavier was reconstructed according to archive photographs and drawings.*

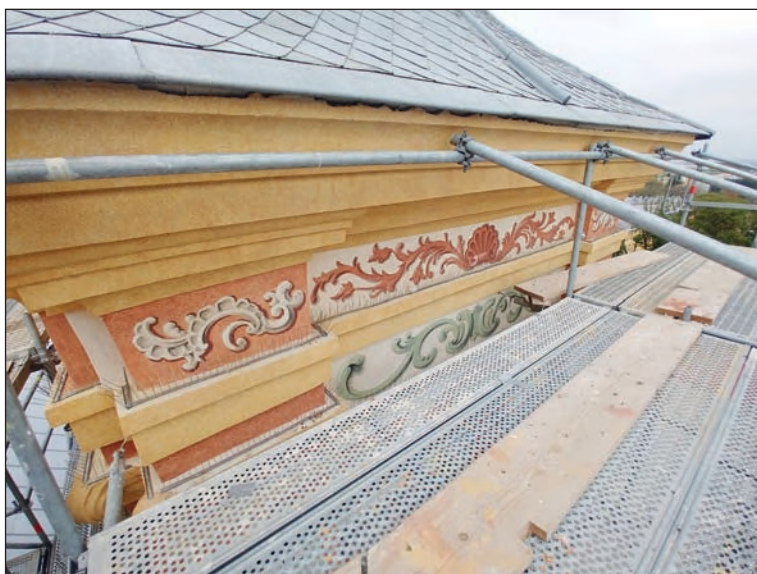
12. Dekoracja malarska elewacji w trakcie scalania kolorystycznego, fot. M. Filip, 2021

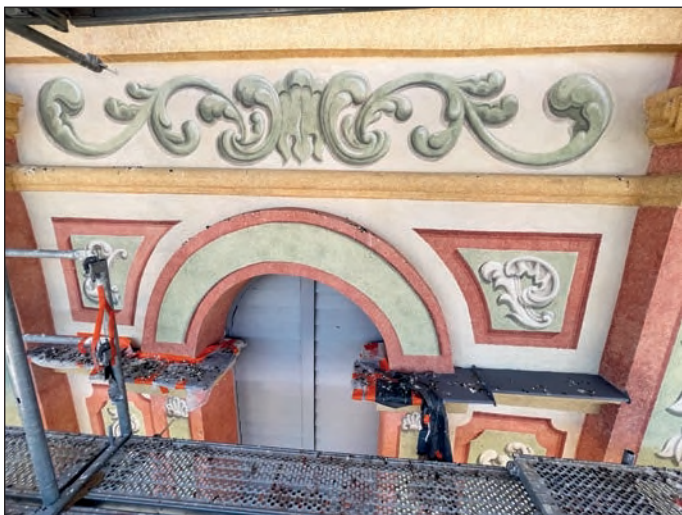
14. Dekoracja malarska elewacji w trakcie scala-  
nia kolorystycznego, fot.  
M. Filip, 2021

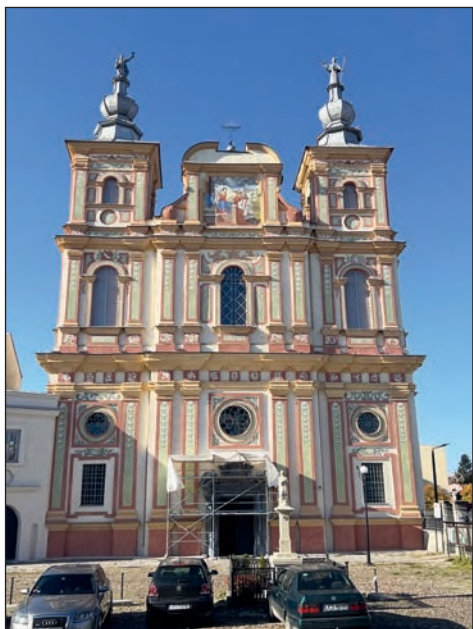
16. Elewacja frontowa kościoła, końcowy etap prac, fot. M. Filip, 2022

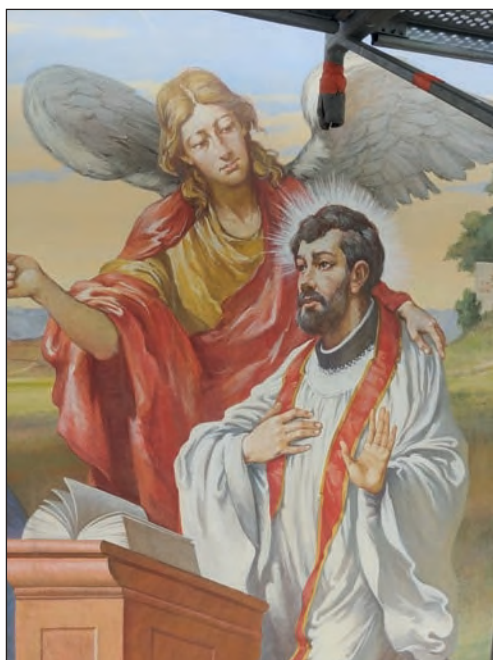
22. Obraz w zwieńczeniu fasady w trakcie prac, fot. M. Filip, 2021

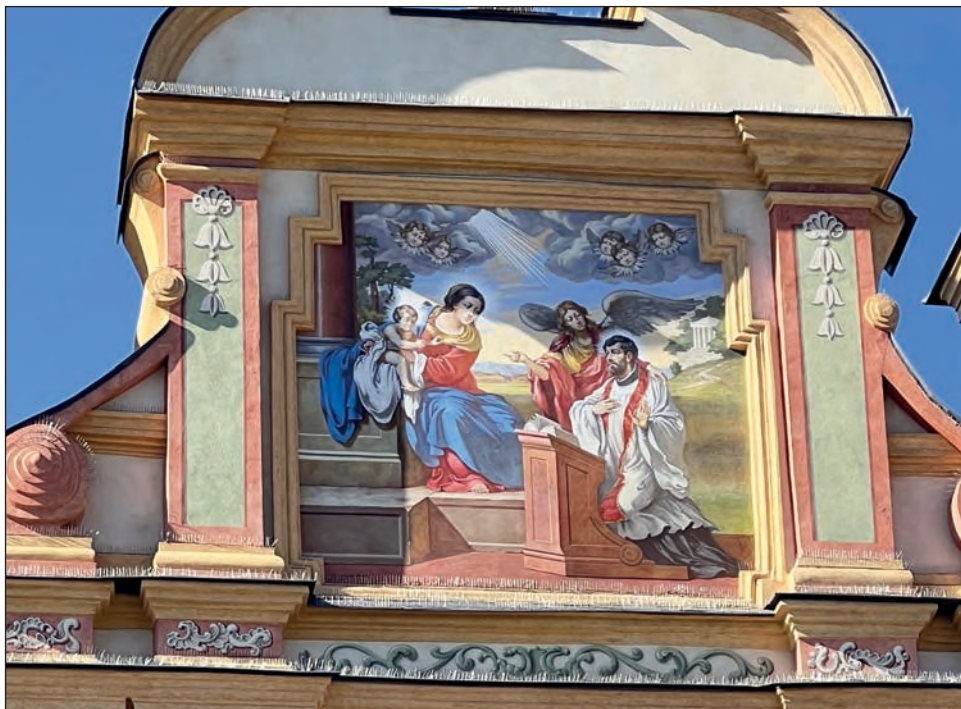
23. Obraz w zwieńczeniu fasady w trakcie prac, fot. M. Filip, 2021

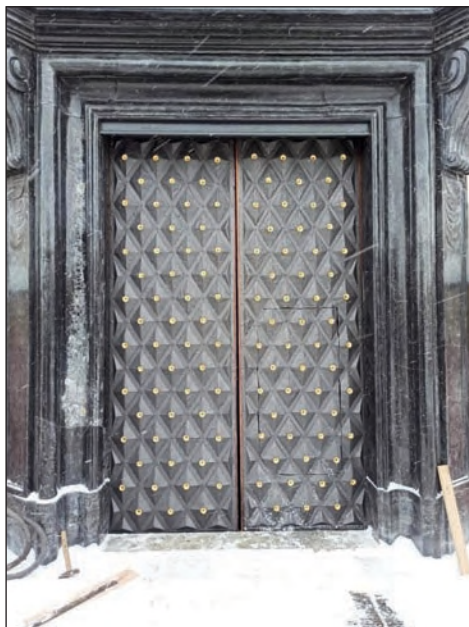
29. Ozdobne rozetki drzwi głównych w trakcie złocenia złotem karatowym, fot. M. Filip, 2022

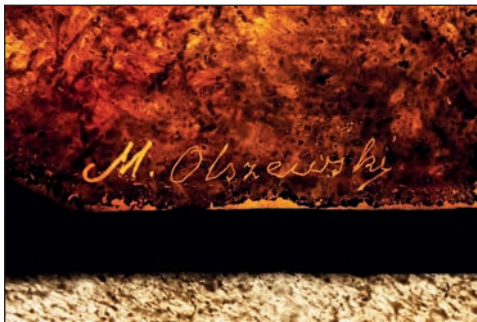
**Fot. 2.** Witraż z kościoła pw. św. Mikołaja w Lublinie, fotografia w świetle przechodzącym, widoczny podpis pracownika Zakładu św. Łukasza, fot. K. Kuchno, 2022

Przypuszczalnie bezpośrednim wykonawcą witraża z kościoła pw. św. Mikołaja, a zarazem i pracownikiem przedsiębiorstwa Łubieńskiej był Michał Olszewski. Właśnie jego podpisy, oprócz inskrypcji świadczącej o autorstwie Zakładu św. Łukasza, ujawniono podczas bliższych oględzin witraża w świetle przechodzącym (fot. 2). W późniejszych latach Michał Olszewski, prowadził własny warsztat witrażowniczy, o czym mogą świadczyć dzieła opatrzone jedynie jego podpisem. Witrażysta w samodzielnych pracach odwoływał się do eklektycznego stylu, charakterystyczne-

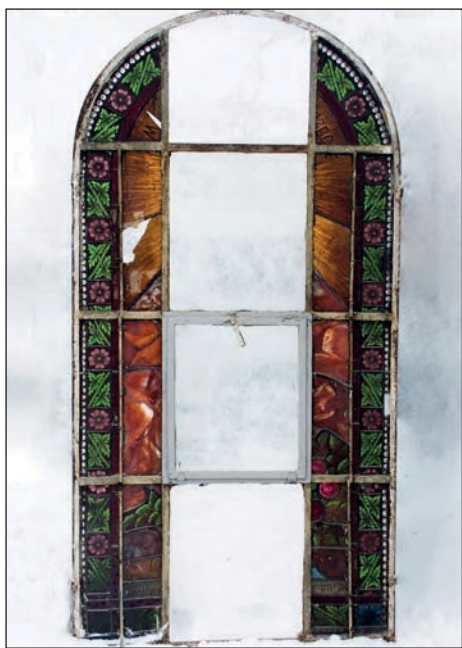
Przed podjęciem prac konserwatorskich, oprócz oczywistych ubytków czterech centralnych kwater, w obrębie witraża odnotowano także szereg różnego typu zniszczeń (fot. 4-6). W obszarze zachowanych szkielec obecne były liczne pęknięcia oraz ubytki. Jeden z nich kształtem przypominał krater uderzeniowy, który mógł powstać w wyniku trafienia odłamkiem. W najniższej zlokalizowanej lewej kwaterze dało się zauważyć ślady wcześniejszej ingerencji. W tym miejscu umieszczono dwa szkła odróżnialne od otoczenia, choć wyraźnie wywodzące się z tego samego witraża. Najpewniej elementy te pochodziły z pozostałości centralnych, utraconych kwater i po odpowiednim dopasowaniu posłużyły do uzupełnienia ubytków. Cała powierzchnia witraża pokryta była zabrudzeniami w postaci kurzu i brudu. Miejscowo występowały także zacieki z mleczka cementowego, zachłapania farbą olejną oraz pozostałości kleju z taśmy. Szprosy ołowiane zlokalizowane na zewnętrznym obwodzie kwater miejscowo miały przerwana ciągłość; dodatkowo, z uwagi na bezpośredni styk z ramą okienną, na ich powierzchni występowały nawarstwienia kitu miniowego. Stalowa rama konstrukcyjna także znajdowała się w złym stanie. Na jej powierzchni zauważalna była rozległa korozja oraz warstwy kolejnych, nieestetycznych przemalowań, które łuszczyły się i odpajały od metalu.

**Fot. 4.** Witraż z kościoła pw. św. Mikołaja w Lublinie, awers, stan zachowania przed pracami konserwatorskimi, zdjęcie w świetle odbitym, fot. K. Kuchno, 2021

W obliczu złego stanu zachowania witraża konieczne było podjęcie prac konserwatorskich i restauratorskich umożliwiających ocalenie obiektu przed postępującym niszczeniem. Nie było wątpliwości, co do zasięgu konserwacji technicznej. Kwestią sporną był jednak zakres prac o charakterze estetycznym. Rozległy ubytek w centrum kompozycji witrażowej stanowił główny problem, uniemożliwiający powrót dzieła do wnętrza kościoła. Utracone przedstawienie Marii było najważniejszym nośnikiem treści dla wnętrza sakralnego. Dzieła najpełniej wybrzmiewają w miejscach przeznaczenia, dlatego istotne było doprowadzenie witraża do kondycji, która pozwoliłaby na jego powrót do pierwotnie pełnionej funkcji. W przypadku ograniczenia programu prac jedynie do utrwalenia i zabezpieczenia autentycznej materii obiektu, jego niepełna forma wciąż byłaby niezrozumiała i nieakceptowalna dla codziennego odbiorcy. Istotnym było, aby zakres prac w pewnym stopniu uwzględniał kontekst społeczny. Przywrócenie zniszczonego wizerunku w formie najbliższej oryginałowi mogłoby dokonać się przez wykonanie rekonstrukcji na podstawie wiarygodnych materiałów ikonograficznych, dokumentujących projekt witraża lub jego wygląd przed zniszczeniem. Przed przystąpieniem do prac przeprowadzono obszernie poszukiwania tego typu źródeł, jednakże nie przyniosły oczekiwanych rezultatów. W związku z tym zdecydowano o stworzeniu nowej aranżacji przedstawienia Matki Boskiej z Lourdes w centralnych polach witraża. Uzupełnienie to miało pozwolić na przywrócenie autentycznej treści dzieła mimo nieoryginalnej materii. Założeniem projektu było osiągnięcie spójności i harmonii estetycznej w zestawieniu z zachowanymi kwaterami. Aby się to dokonało, nowe kwatery nie mogły zdominować oryginału, lecz musiały współgrać z nim jakością estetyczną. Z tego względu, po rozpatrzeniu dostępnych możliwości, zdecydowano o stworzeniu uzupełnienia nawiązującego do konwencji stylowej oryginału oraz innych witraży figuralnych Zakładu św. Łukasza. W tym celu przeprowadzono analizę istniejących realizacji warsztatu, zachowanych kwater witrażowych oraz typu ikonograficznego pierwotnego przedstawienia.

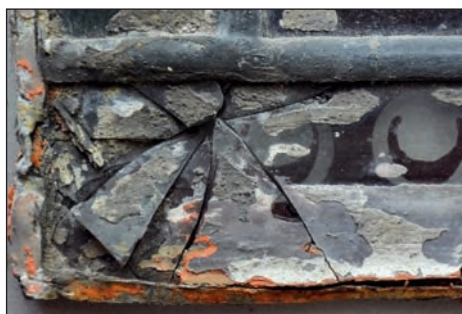
**Fot. 5.** Fragment wielokrotnie spękanego szkła w witrażu, stan przed konserwacją, fot. K. Kuchno, 2021

W niezbędnym do przeprowadzenia kolejnych prac zakresie zdemontowano także szprosły ołowiane. Następnie wszystkie pęknięte szkła skleiono dedykowaną do tego materiału żywicą epoksydową Araldite 2020, która umożliwiła niemal niezauważalne, stykowe sklejenie fragmentów. Ubytki uzupełniono szklami o kolorystyce i fakturze możliwie jak najlepiej dobranymi do fragmentów zachowanych. Dodatkowo unifikowano je z otoczeniem poprzez aplikację farb szklarnych, które utrwalano podczas wypału w 630°C (fot. 8-9). Większość uzupełnień osadzono za pomocą ww. żywicy. W miejscach, gdzie ze względu na nieregularną powierzchnię stykową oryginalnych szkielestów, niemożliwe było precyzyjne dopasowanie uzupełnień do ubytku, zastosowano cienkie listwy ołowiane. Nowe szkła podpisano w sposób trwały, zgodny z wytycznymi Corpusu Vitreum. Następnym etapem było ponowne złożenie wymontowanych szkielestów oraz wymiana wszystkich zewnętrznych listw ołowianych z uwagi na ich znaczne deformacje. Wykonano także retusz drobnych ubytków w ob-

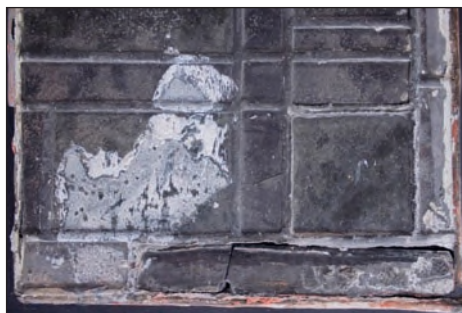
**Fot. 6.** Fragment kwatery z witraża, widoczna powierzchnia kwatery zakurzona i zachłapana mleczkiem cementowym, fot. K. Kuchno, 2021

Prace rozpoczęto od wykonania zabiegów konserwatorskich w granicach zachowanej materii witraża. Aby umożliwić dostęp do poszczególnych kwater, w pierwszej kolejności dokonano ich demontażu z ramy. Powierzchnia szkielestów została starannie oczyszczona (fot. 7).

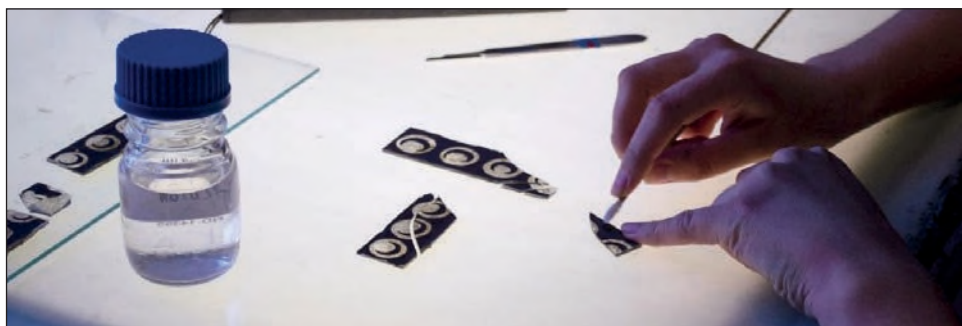
Fot. 7. Oczyszczanie pękniętych szkła wymontowanych z siatki ołowianej, fot. J. Samborska, 2021

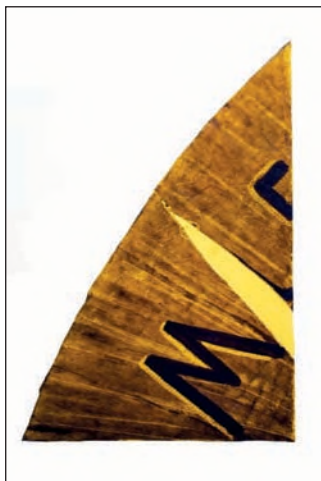
**Fot. 8.** Szkło po dopasowaniu kształtu uzupełnienia, fot. K. Kuchno, 2022

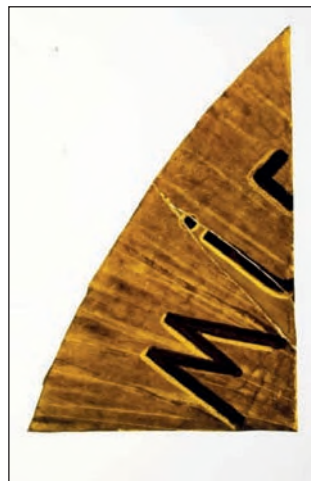
**Fot. 9.** Szkło po wklejeniu opracowanego malarsko elementu uzupełniającego fot. K. Kuchno, 2022

rębie warstwy malarskiej farbami „na zimno”, sporządzonymi na bazie pigmentów ziemnych i roztworu Paraloidu B-72 w alkoholu etylowym.

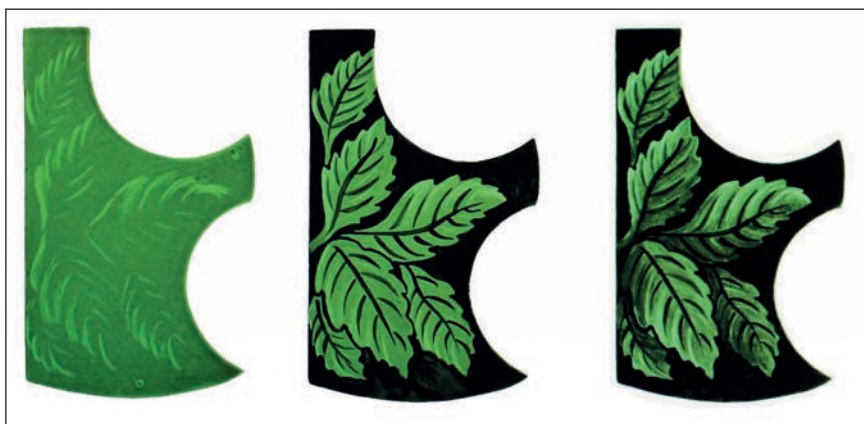
Fot. 10. Etapy malowania szkła z partii różanego krzewu, fot. K. Kuchno, 2022

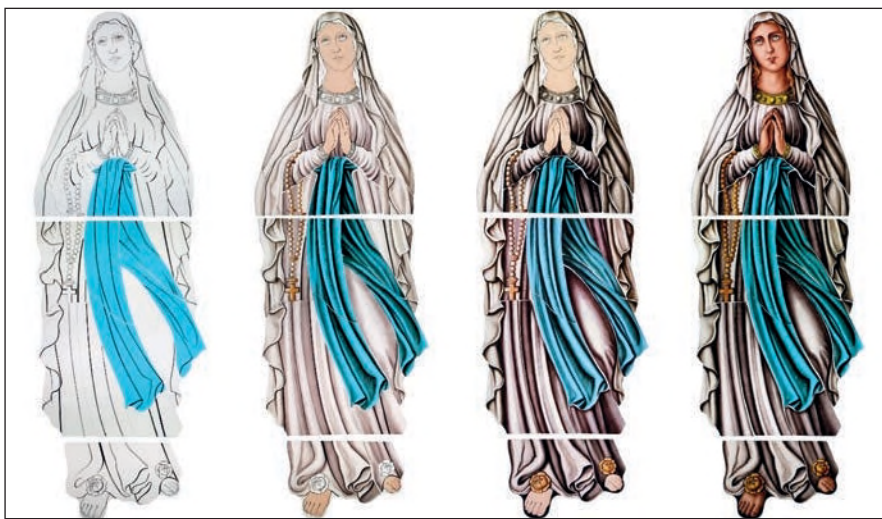
**Fot. 11.** Przebieg prac aranżacyjnych w obrębie witrażu z kościoła pw. św. Mikołaja w Lublinie, proces powstawania nowych kwater, fotografie w świetle przechodzącym, etapy opracowywania malarskiego postaci matki Boskiej z Lourdes, fot. K. Kuchno, 2022

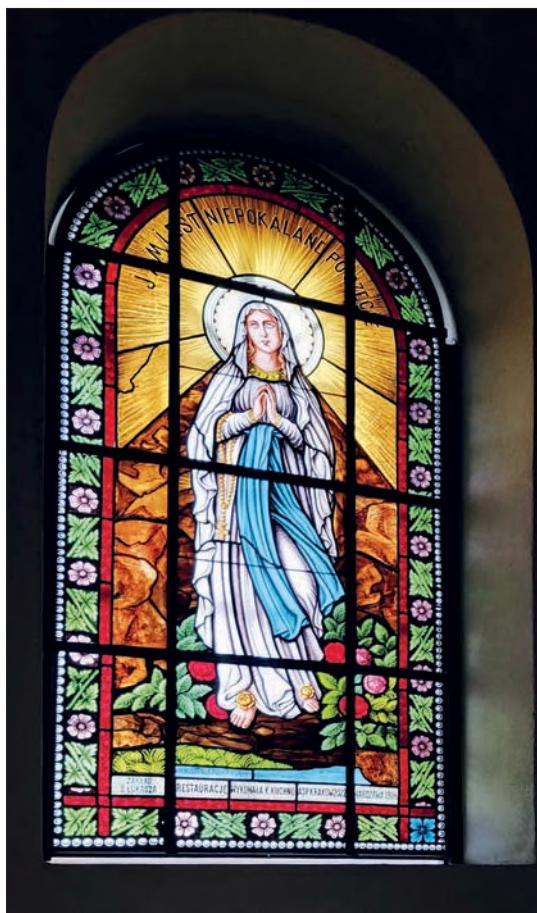
Fot. 12. Witraż po zamontowaniu w kościele pw. św. Mikołaja w Lublinie, fot. K. Kuchno, 2023

Po zakończeniu etapu malowania przygotowane elementy złożono w kwatery. Dodatkowo przestrzeń między szklami a ołowiami uszczelniono kitem szklarskim. Wszystkie kwatery oprawiono w stabilizujące ramki tytanowo-cynkowe, a nowe dodatkowo zaopatrzono w wiatrownice.

Równolegle prowadzono także prace konserwatorskie ramy konstrukcyjnej. Powierzchniowe nawarstwienia i zanieczyszczenia usunięto metodą strumieniowo-ścierną. Oczyszczoną ramę metalową pokryto powłokami antykorozyjnymi. Jednym z założeń konserwatorskich było opracowanie bezinwazyjnego i łatwo demonstrowanego sposobu osadzenia kwater w ramie. W tym celu w punktach wzajemnych przecięć profili budujących ramę przyspawano krótkie odcinki pręta gwintowanego, które posłużyły jako punkty mocowań podzespołów utrzymujących kwatery. Elementy mocujące zaprojektowano z wykorzystaniem CAD (ang. Computer Aided Design), a następnie wytworzono w technologii druku 3D z odpornego na warunki atmosferyczne polimeru. Działanie zastosowanego mechanizmu montażowego jest niezwykle proste i niezawodne. Wydrukowane elementy, kształtem przypominające niewielkie kostki, przykręca się z wykorzystaniem prętów gwintowanych, dociskając w ten sposób każdy z narożników kwater. Mały rozmiar elementów mocujących sprawia, iż są one trudno dostrzegalne przez co nie wpływają negatywnie na całościowy odbiór witraża<sup>11</sup>.

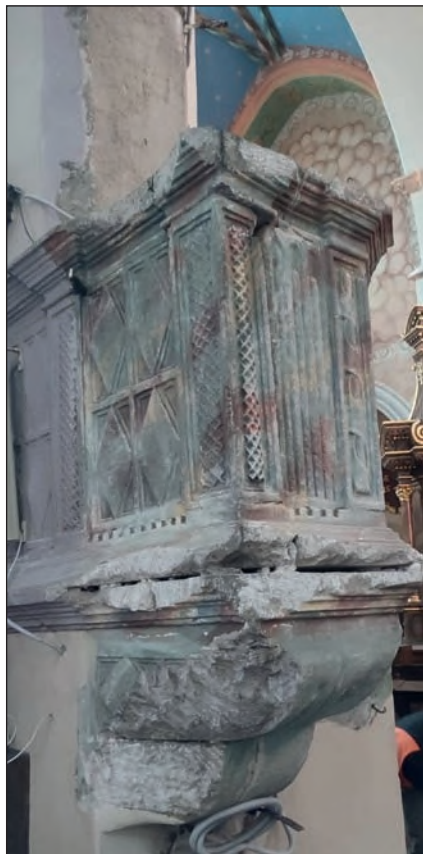
6. Kraśnik, kościół par.af, ambona kamienna po odsłonięciu, fot. M. Filip, 2022

*When the wooden pulpit was dismantled, it was found that the basket of the stone pulpit was preserved almost completely and was entirely polychromed. The polychrome of the pulpit dates from the Baroque period, when the interior of the church was covered with painted decoration, now being exposed from under the repainted layers. The material of the pulpit and its ornamentation refer to other architectural details in the church, especially to the stone balustrade of the choir. The polychrome on the stone pulpit was preserved in an almost perfect condition and needed only minor retouching. In contrast, the structure itself required major supplements in the stone. The authenticity of the preserved historical substance raises the status of the monument. This is why it was decided to expose the stone pulpit in situ on the pillar of the nave.*

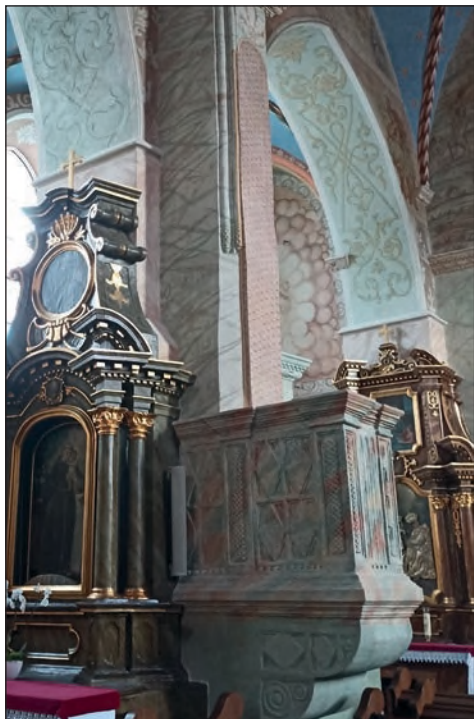
7. Kraśnik, kościół paraf., ambona kamienna po pracach, fot. B. Stolarz, 2022

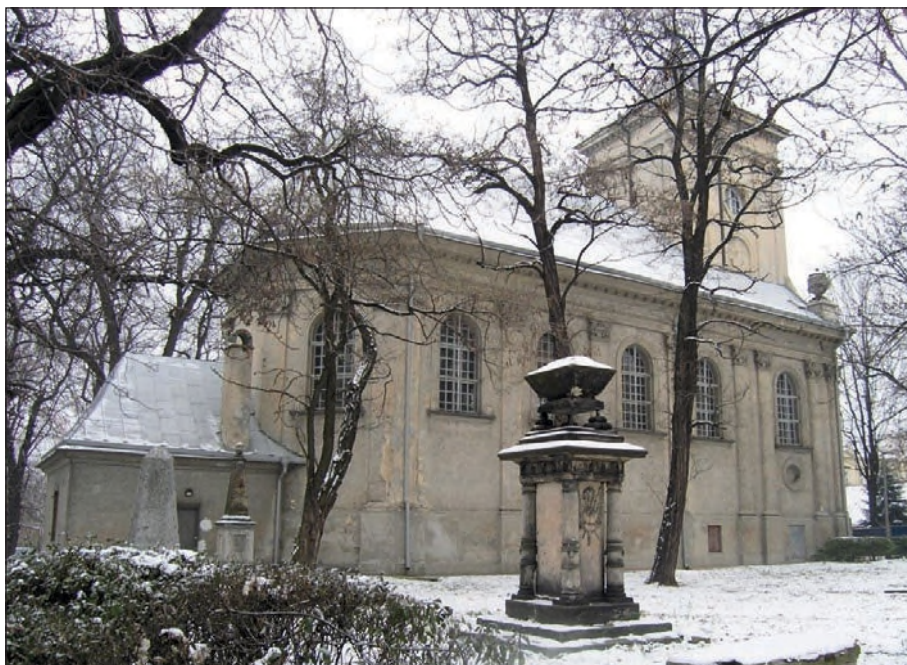
4. Elewacja kościoła przed remontem, fot. B. Stolarz

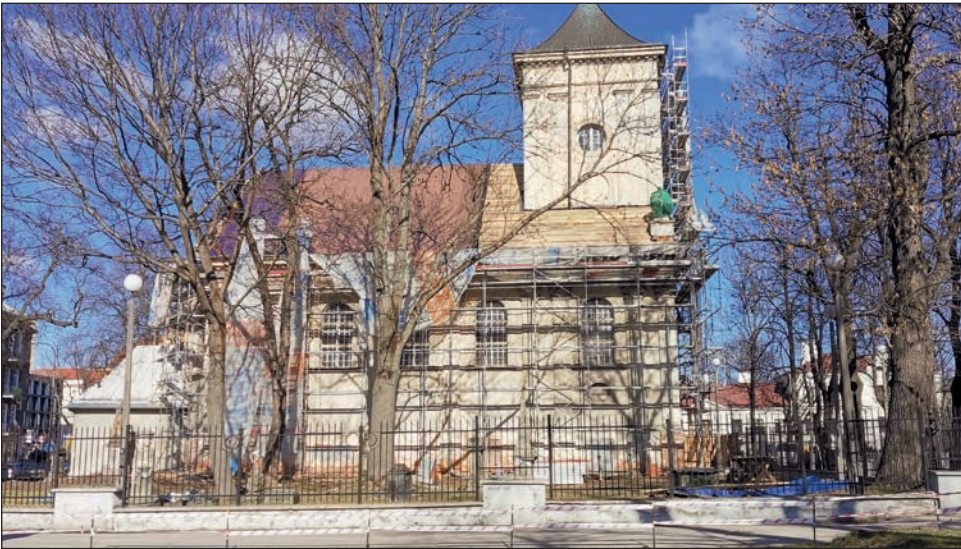
7. Kościół podczas remontu dachu i wieży, fot. B. Stolarz

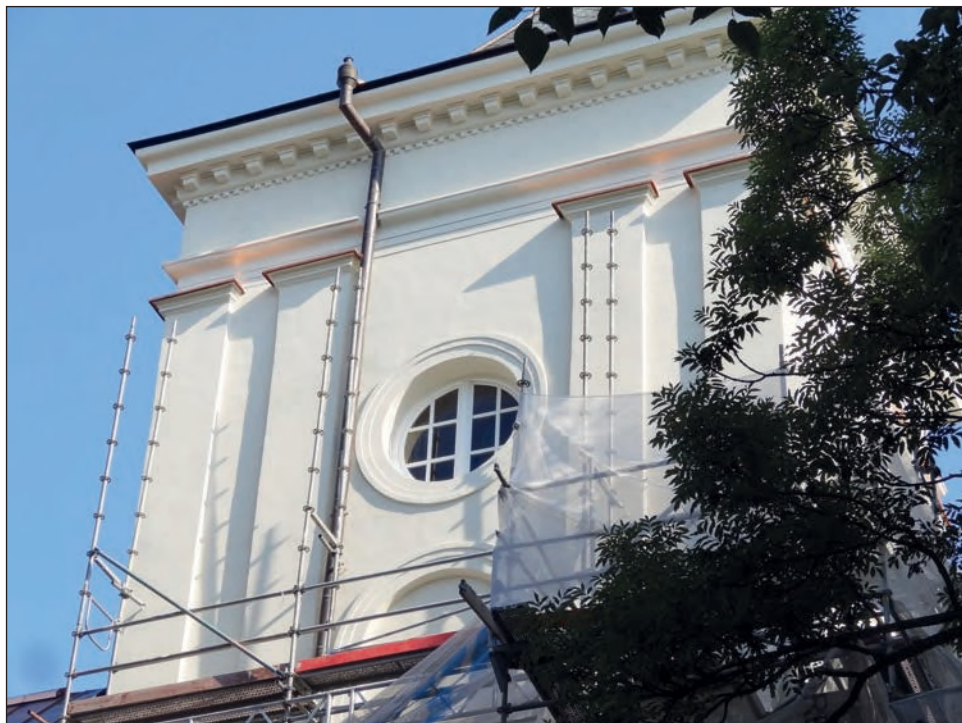
8. Wieża po remoncie, fot. B. Stolarz

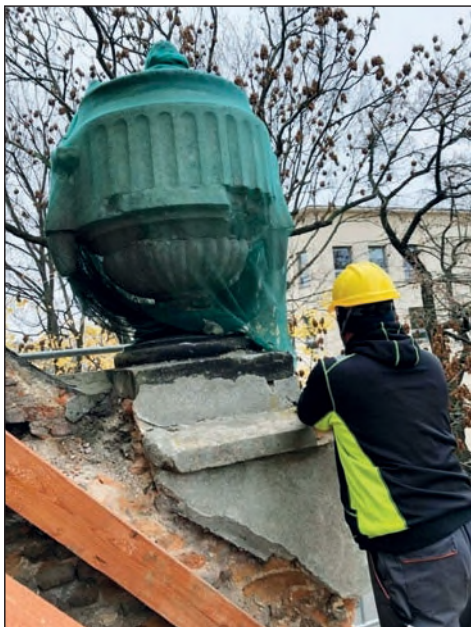
10. Wazon przygotowany do demontażu, fot. B. Stolarz

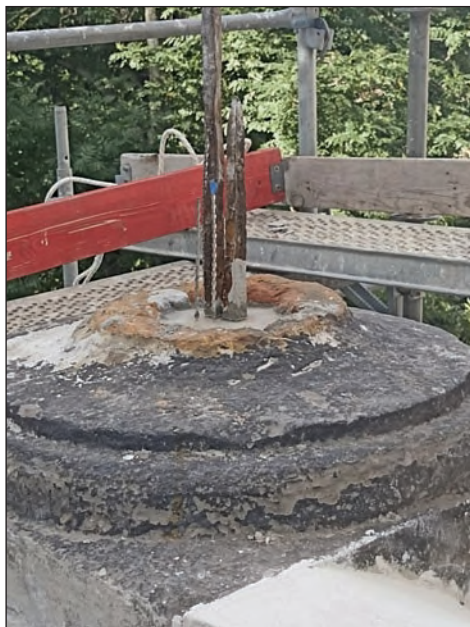
11. Podstawa zdemontowanego wazonu, fot. B. Stolarz

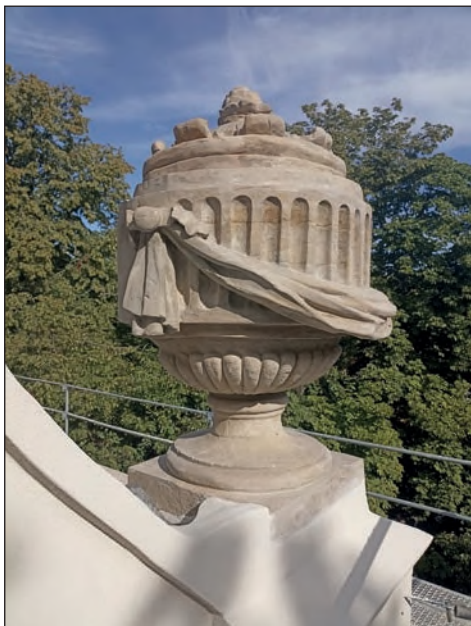
12. Wazon po wykonaniu prac konserwatorskich, fot. Wykonawca prac

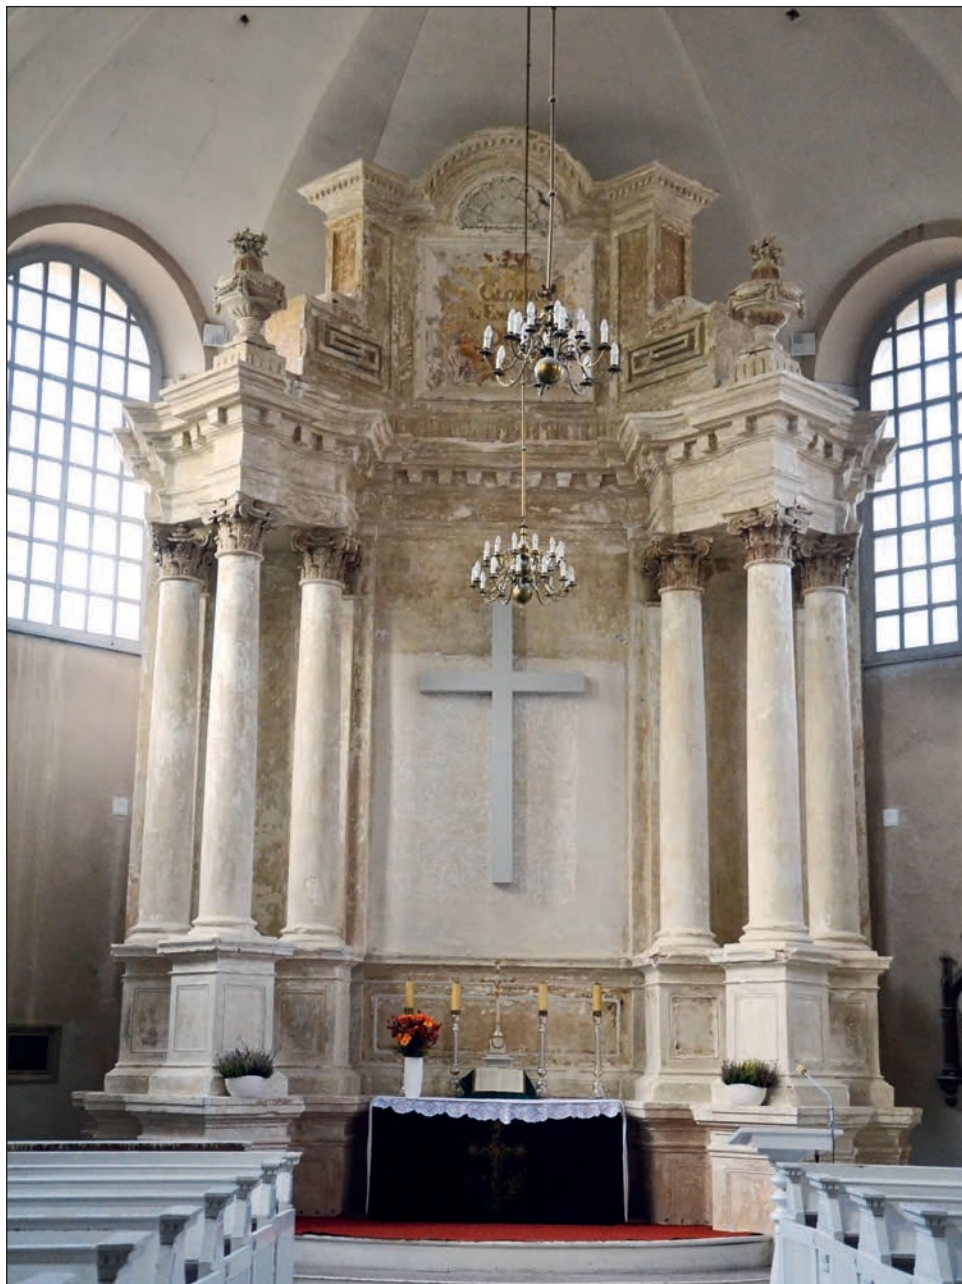
19. Ołtarz w trakcie prac konserwatorskich, fot. K. Tur-Marciszek

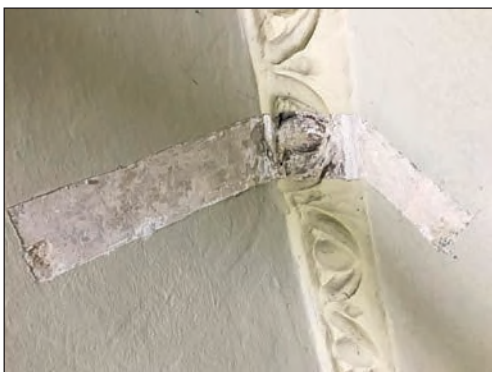
1. Detal sklepienia prezbiterium – odkrywka sondażowa, fot. L. Lawryniuk

Przystępując w 2022 roku do remontu sklepienia w prezbiterium (d. chór zakonny), dokonano oceny jego stanu. Prezbiterium bezpośrednio przylega do ciągu komunikacyjnego ulicy Bernardyńskiej o dużym natężeniu ruchu. To położenie spowodowało dość liczne spękania konstrukcyjne oraz częściowe rozwarstwienie odpojenie od podłoża dekoracji sztukatorskiej. Stwierdzono liczne ubytki struktury oraz nawarstwienia farby. Podczas prac konserwatorskich w latach 50. ubiegłego wieku wykonano uzupełnienia w brakujących partiach sztukaterii. Prace te wykonane zostały wówczas z gipsu, bardzo niedbale, w większej części bez utrzymania proporcji i formy oryginału. Te fragmenty wymagały szczególnego opracowania – usunięcia

*When the repair of the chancel vault was undertaken in 2022, its condition was examined. The examination revealed numerous structural cracks, as well as delamination and missing parts in the stucco decoration, inexpertly supplemented in the 1950s. The structural cracks were bonded and “stitched” together. The stucco was cleaned of secondary layers and reinforced, the missing fragments were filled in. The original colour was not preserved in the chancel, so it was decided to restore the colour scheme based on a shade from the oldest surviving layer found on the nave vaults. Currently, it is not possible to see the effects of the restoration works on the vaults. The scaffolding left in place for the next stage of the works obstructs the view. At the same time, numerous repair and restoration works are carried out in the church.*

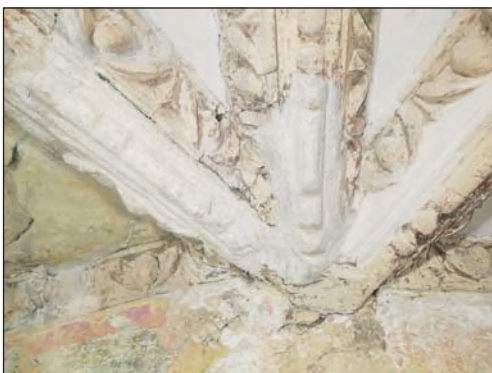
2. Detal sklepienia przed pracami, fot. L. Lawryniuk

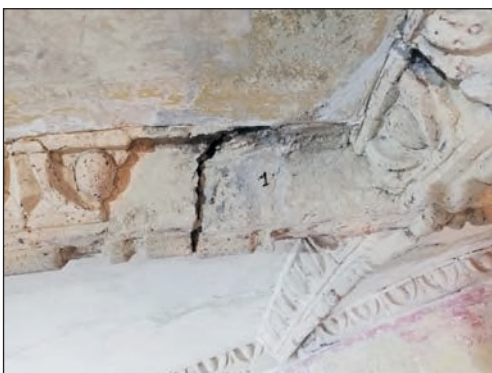
3. Detal sklepienia przed pracami, fot. L. Lawryniuk

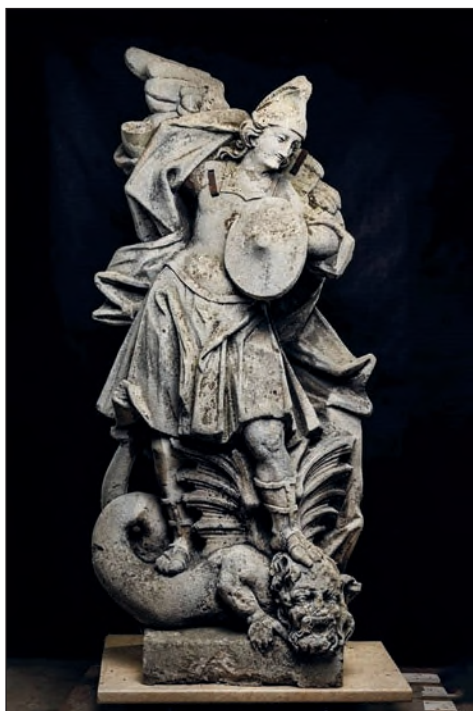
Kamienna rzeźba św. Michała Archanioła (il. 2) jest doskonałym przykładem, jak czynniki atmosferyczne wpływają negatywnie na strukturę kamienia. Skala zniszczeń rzeźby była bardzo duża, począwszy od uszkodzeń mechanicznych, kiedy to na figurę spadł konar drzewa, zwalając ją tym samym z postumentu i uszkadzając m.in. „twarz” smoka (il. 3), kończąc na czynnikach atmosferycznych i biologicznych tj. opady, gazy ( spaliny), otaczająca zielen sprzyjająca rozwojowi mchów, sinic, grzybów (il. 4). Bardzo negatywny wpływ na stan rzeźby miało wytworzenie się fałszywej (czarnej) patyny wskutek reakcji chemicznych szkodliwych gazów atmosferycznych z wodą gromadzącą się na powierzchni i w kapilarach kamienia.

2. Kamienna rzeźba św. Michała Archanioła przed rozpoczęciem prac konserwatorskich i restauratorskich, fot. K. Gil FOTO GT, 2022

Głównym celem większości programów konserwatorskich w tym programie prac konserwatorskich dla figury św. Michała Archanioła z Bramy Szechrzeskiej, jest zabezpieczenie obiektu przed degradacją i utrwalenie substancji zabytkowej. Wykonanie prawidłowo wszystkich zabiegów konserwatorskich, w tym dokładne oczyszczenie, dezynfekcja, odsolenie oraz hydrofobizacja przyczynia się do utrwalenia substancji zabytkowej na wiele lat.

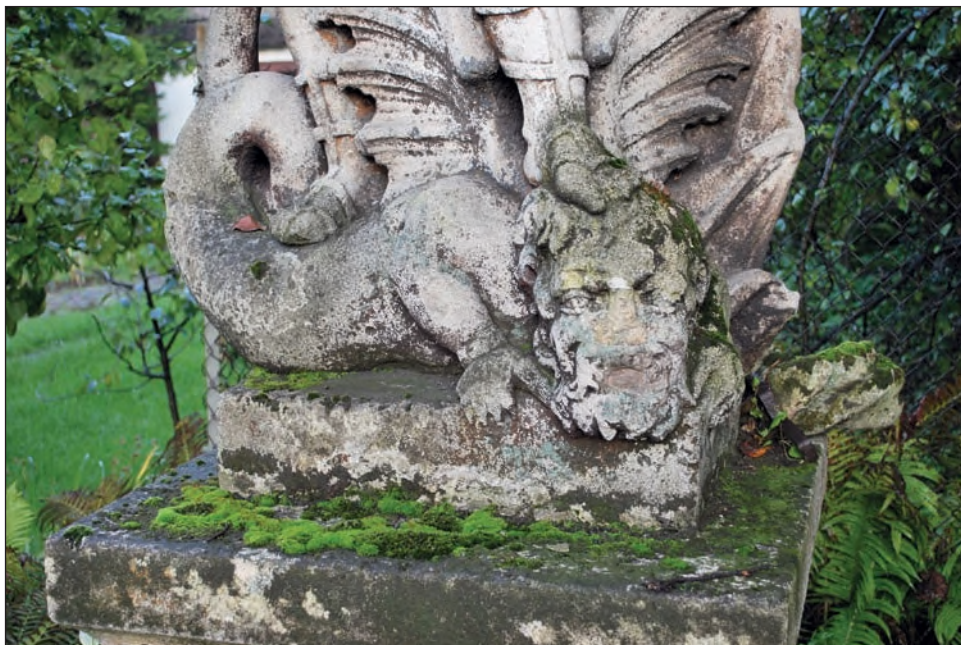
Omówione wyżej czynniki przyczyniły się również do powolnej degradacji figury św. Michała Archanioła. Z czego, najtrudniejsza w usunięciu była czarna patyna – jej występowanie widoczne jest w głębszych zarzeźbionych partiach, słabo obmywanych przez wodę opadową. Płaszczyzny pokryte fałszywą patyną są wyraźnie ciemniejsze i przybierają formę grubych złuszczeń przypominających szyszki lub kalafior<sup>14</sup>. Warto zaznaczyć, że oprócz czynników atmosferycznych, rzeźba Archanioła z Bramy Szczebrzeskiej ucierpiała z powodu wtórnych przemalowań – badania wykazały, że figura nosi ślady wtórnej polichromii. Na podstawie wspomnianych badań należy jednak wykluczyć, ażeby rzeźba była pomalowana w czasie gdy zdobiła Bramę Szczebrzeską. Figura ucierpiała również z powodu rosnącej w bliskim sąsiedztwie roślinności. W wieku XX na rzeźbę spadła gałąź powalając ją na ziemię i tym samym niszcząc.<sup>15</sup> Spoina biegnąca od prawego ramienia przez szyję po dolną część lewego skrzydła i tył rzeźby oraz trzy zardzewiałe klamry dowodzą rozpadu figury na dwie główne części oraz poszczególne elementy skrzydeł i ręki. Rzeźba została pozbawiona skrzydeł, części nakrycia głowy oraz ręki z włócznią. Metalowe klamry oraz spoina świadczą też o działaniach naprawczych i scaleniu optycznym obiektu. Podjęte prace nie wytrzymały próby czasu.<sup>16</sup>

3. Kamienna rzeźba św. Michała Archanioła, przed rozpoczęciem prac konserwatorskich i restauratorskich, fot. Ł. Bulewicz, 2013

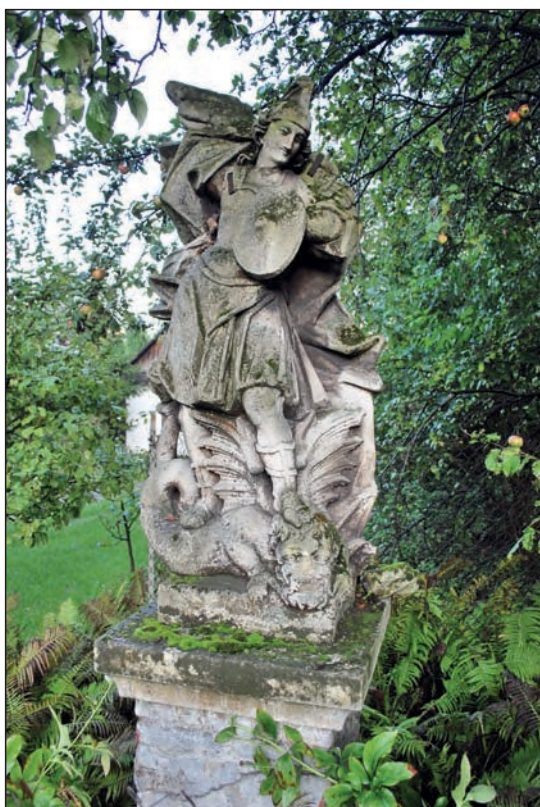
4. Kamienna rzeźba św. Michała Archanioła, przed rozpoczęciem prac konserwatorskich i restauratorskich, fot. Ł. Bulewicz, 2013

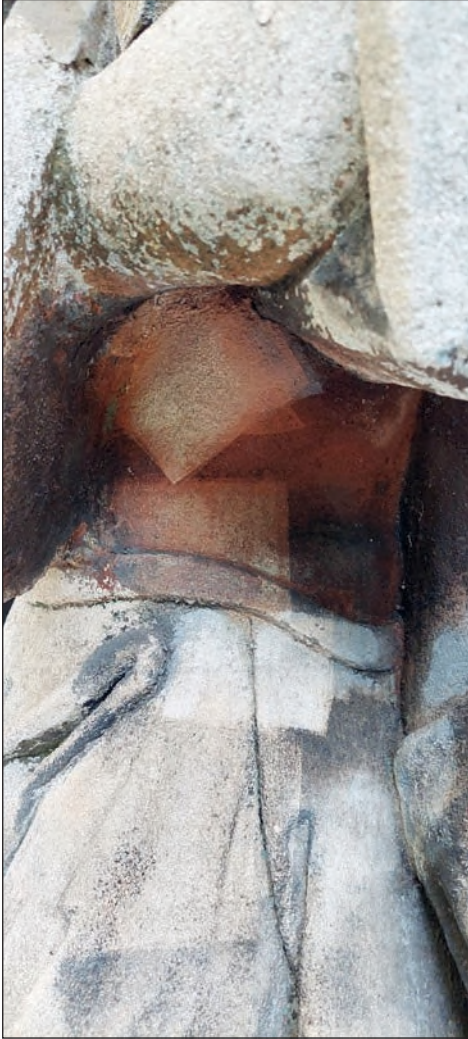
5. Kamienna rzeźba św. Michała Archaniola w trakcie oczyszczania laserem tzw. czarnej patyny, fot. Ł. Bulewicz, 2022

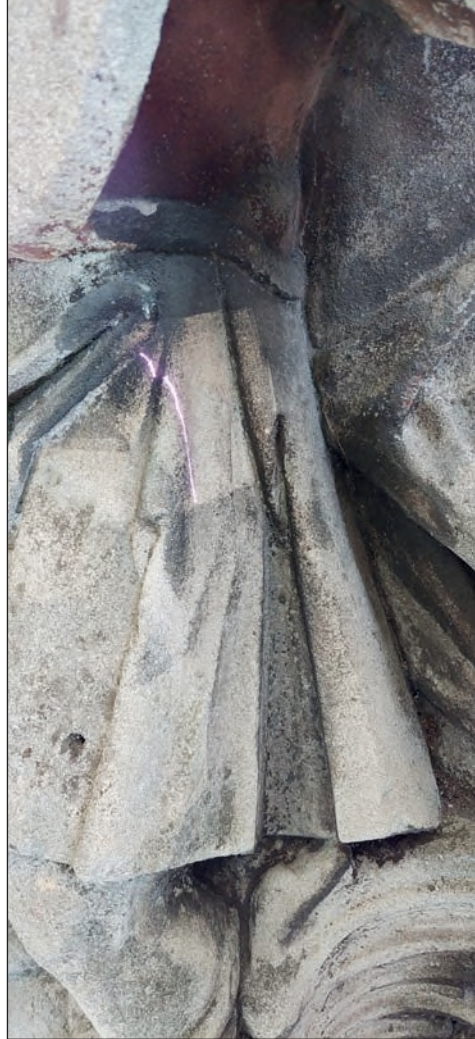
6. Kamienna rzeźba św. Michała Archaniola w trakcie oczyszczania laserem tzw. czarnej patyny, fot. Ł. Bulewicz, 2022

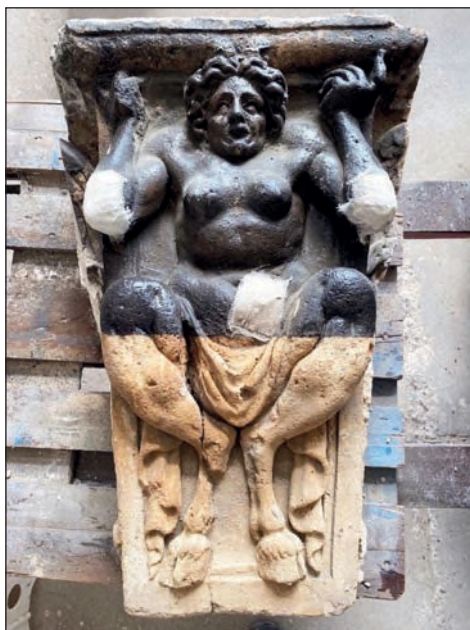
8. Oczyszczanie laserem kamiennej rzeźby. Widok przed i po oczyszczeniu (góra-dół), fot. B. Łotys, 2022

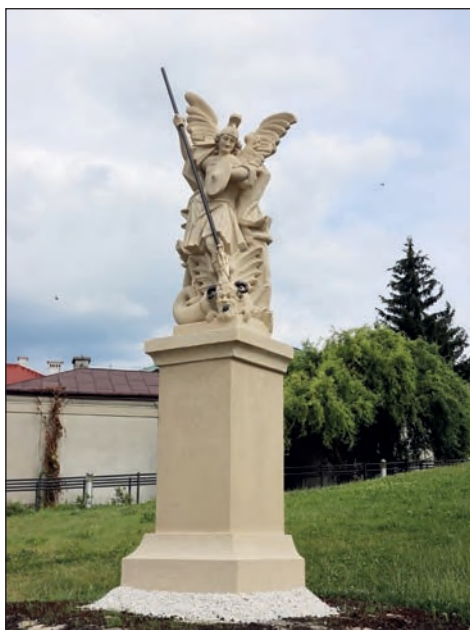
9. Kamienna rzeźba św. Michała Archaniola po zakończonych pracach konserwatorskich i restauratorskich, fot. K. Poździk, 2022

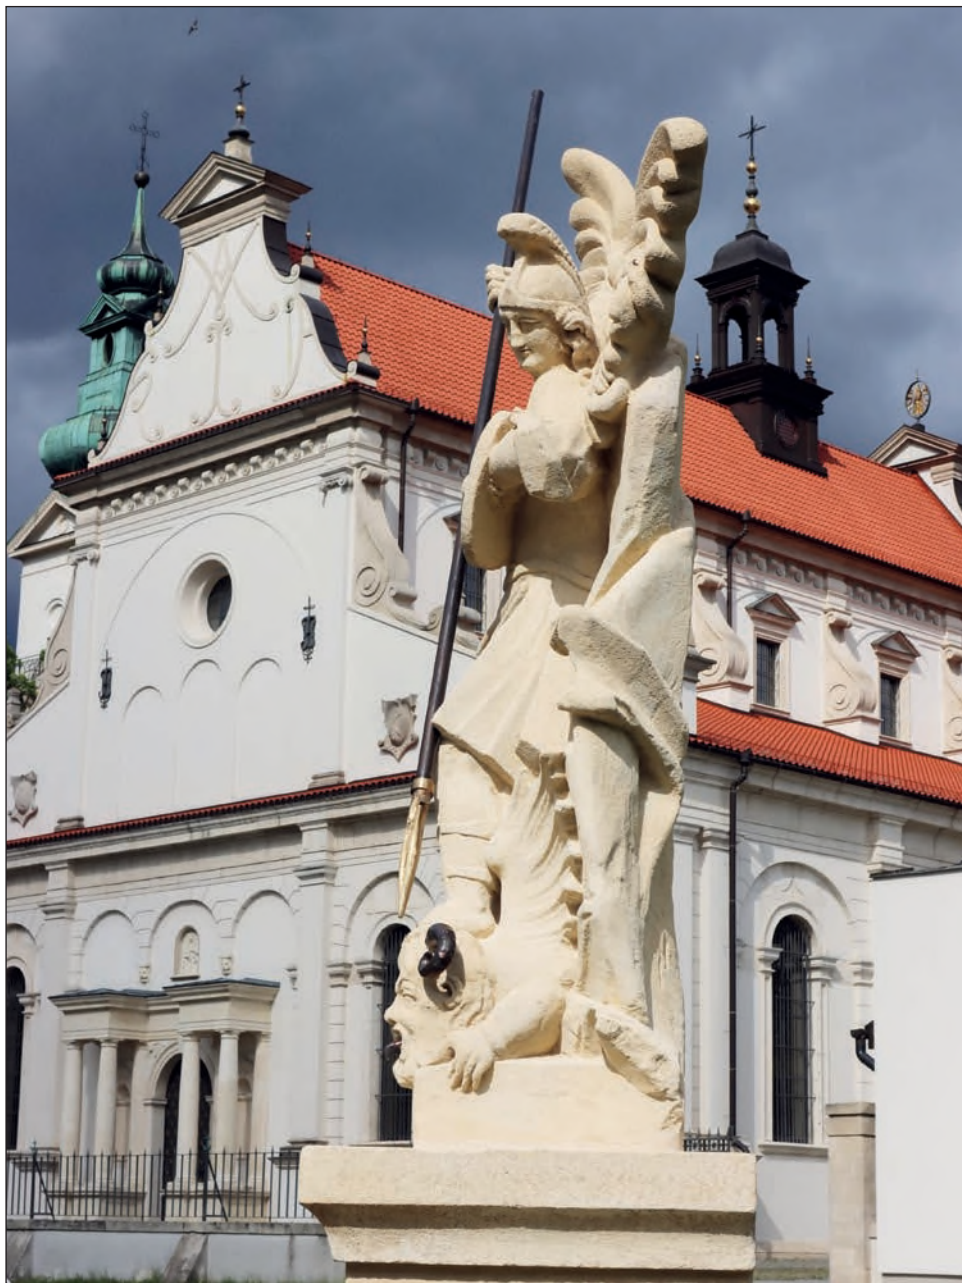
10. Kamienna rzeźba św. Michała Archanioła po zakończonych pracach konserwatorskich i restauratorskich, fot. K. Poździk, 2022
