Bogumiła J. Rouba

Uniwersytet Mikołaja Kopernika w Toruniu

## **Zawilgocenie jako problem w ochronie obiektów budowlanych i zbiorów muzealnych**

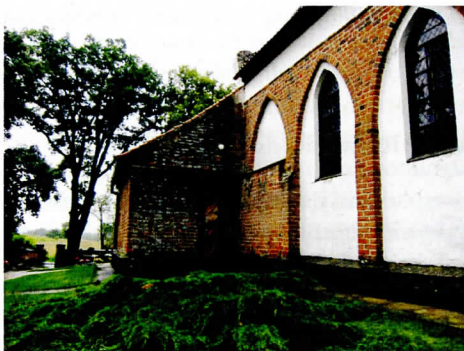
Ryc. 1. Przykład kościoła, w którym pierwszą przyczyną zawilgocenia jest infiltracja wody w mur na skutek podwyższenia poziomu gruntu aż o 50 cm (co ustalono, porównując rzędne terenu z poziomem posadzki we wnętrzu). Infiltracja jest wzmacniana przez przykrycie gruntu od góry bardzo solidną betonową opaską, co jest drugą przyczyną zawilgocenia. Stan w roku 2011. Fot. B.J. Rouba

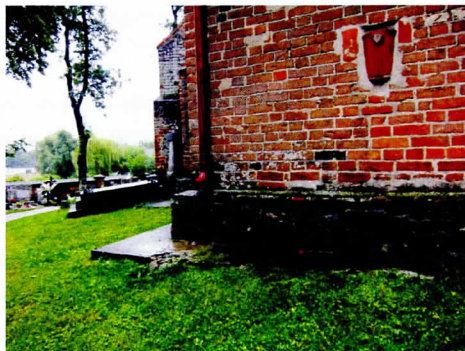
Ryc. 2. Kościół znajduje się na wzniesieniu, a najbliższy teren opada „od ścian”, jednak pozytywny efekt jest całkowicie niwelowany działaniem opaski odpornej za odbijanie i narzucanie wody na ściany, skąd poprzez zaprawę migruje ona do wnętrza, stanowiąc trzeci element procesu zawilgocenia gotyckiej budowli. Popękane rynny, zbyt krótkie rury spustowe zakończone równie krótkimi kolankami oraz brak rynsztoków przejmujących i odprowadzających wodę szybko od kościoła – to czwarty element zwiększający zawilgocenie. Także źle rozwiązane odprowadzanie wody z dachu zakrystii, moczenie ścian i rozrost glonów pogarszają stan kościoła. Widoczna na fotografii sytuacja sprawiła, że doszło już najprawdopodobniej do rozmiękczenia gruntu pod narożnikiem zakrystii, o czym świadczy głębokie pęknięcie widoczne na północnym cokole, na fotografii z prawej strony. Fot. B.J. Rouba

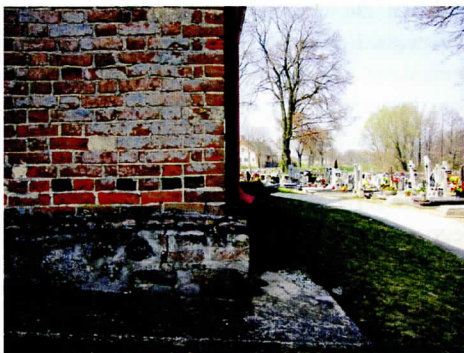
Ryc. 3. Narożnik zakrystii od strony wschodniej, widoczne to samo pęknięcie. Najprawdopodobniej rozmiękczenie gruntu wodą wylewaną z rury spustowej w jeden punkt i przy tym obciążenie betonową opaską sprawiło, że narożnik wisi już właściwie w powietrzu. Fot. B.J. Rouba

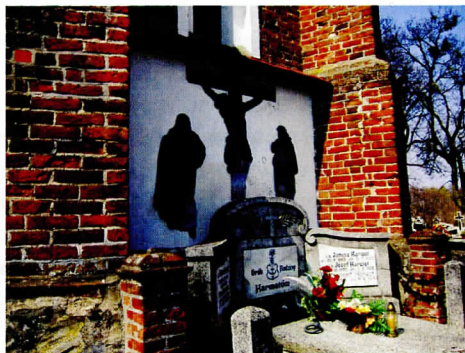
Ryc. 4. W tym samym kościele na ścianie wschodniej znajduje się XIX-wieczna grupa *Ukrzyżowania* malowana na blasze. Woda skapująca z osłaniającego ją daszku trafia latami dokładnie na nagrobek zasłużonej rodziny dobrodziejów kościoła i fundatorów grupy *Ukrzyżowania*. Najintensywniejsze zniszczenia ściany i postaci powstałe w wyniku uderzeń kropli odbijanych od twardego kamienia układają się w kształt łuku, powtarzającego dokładnie łuk górnej części nagrobka. Fot. B.J. Rouba

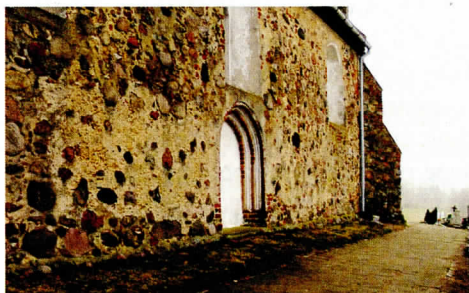
Ryc. 5. Ten gotycki kościół jest położony na pagórku, który od strony wschodniej ostrą, pionową skarpią (kilkunastometrowej wysokości) opada ku drodze. Wzdłuż ściany południowej kościół zachował oryginalne opracowanie terenu – spadek i trawę. Chodnik położony pod koniec lat 70. lub w latach 80. XX w. jest na tyle niski, że nie zatrzymuje większych ilości wody. Ściana jest sucha. Fot. B.J. Rouba

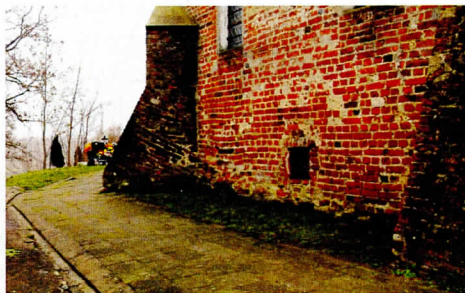
Ryc. 6. Wzdłuż wschodniej ściany prezbiterium spadek już nie jest tak wyraźny, stąd większe zawilgocenie i zniszczenia. Natomiast po lewej stronie fotografii, nad samą krawędzią skarpy widoczne jest uszkodzenie i zapadnięcie chodnika. Fot. B.J. Rouba

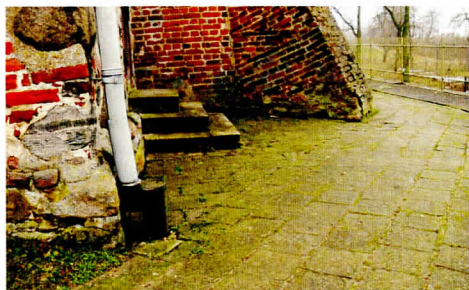
Ryc. 7. Winowajca! Rura spustowa, której przedłużenie wkopano w grunt, zamiast wodę odprowadzić niewielkim rynsztokiem ku odległej o 3 metry krawędzi skarpy! Najprawdopodobniej już dawno rura podziemna uległa uszkodzeniu, w rezultacie następuje rozmywanie gruntu pod płytami chodnika, co w tym szczególnym przypadku jest wyjątkowo niebezpieczne dla stabilności wzgórka, skarpy i kościoła. Fot. B.J. Rouba

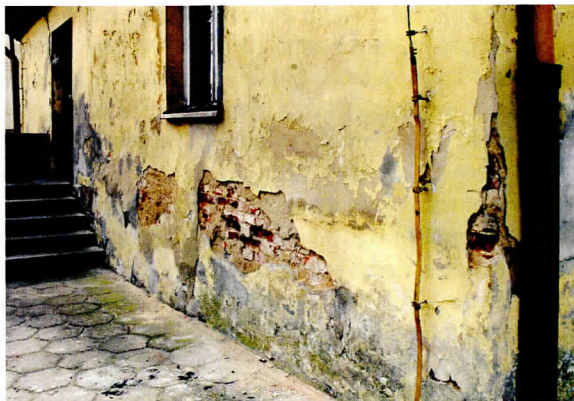
Ryc. 8. Budynek dawnej wozowni klasztornej, współcześnie użytkowany był jako szkoła. Podczas remontu w latach 70. wykonano naprawę tynków w strefie przyziemia z użyciem mocnej zaprawy cementowej, a nawierzchnię dziedzińca pokryto sześciobocznymi płytami, co przyczyniło się do intensywnego niszczenia budynku. W strefie odprowadzania wody widoczna głęboka korozja cegieł – stan w roku 2006. Fot. B.J. Rouba

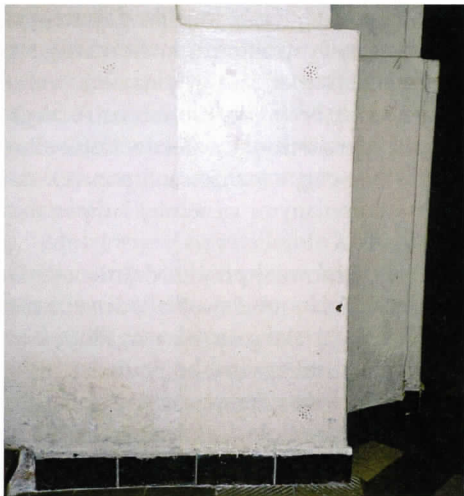
Ryc. 9. Kościół w Głubczycach. Problemy z zawilgoce-  
niem istniały w nim od dawna, czego świadectwem są  
ekrany ukrywające widok zawilgoconych ścian, wyko-  
nane jeszcze w okresie przedwojennym. Widoczne na  
fotografii niewielkie rozetki miały zapewniać wenty-  
lowanie przestrzeni między ekranem a mokrą ścianą.  
Stan w roku 2003. Fot. B.J. Rouba

<sup>19</sup> Na tego rodzaju rozwiązanie trafiłam podczas wykonywania badań w katedrze w Zielonej Górze. Spotkać je można np. w kościele franciszkańskim w Głubczycach, ale też w wielu innych obiektach.

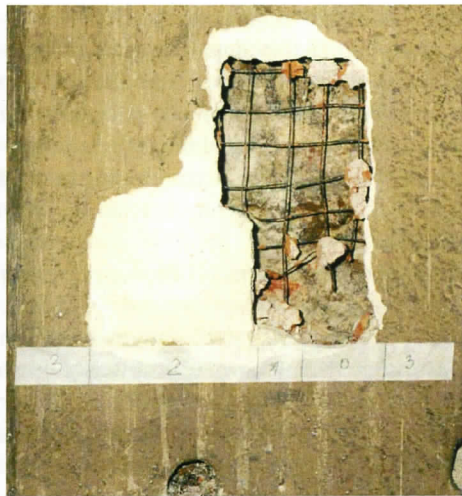
Ryc. 10. W kościele katedralnym w Zielonej Górze  
ekrany wentylacyjne wykonane zostały (również  
przed II wojną) z kształtek ceramicznych na siat-  
ce drucianej, pokrytych następnie tynkiem. Fot. M.  
Kiepuszewska

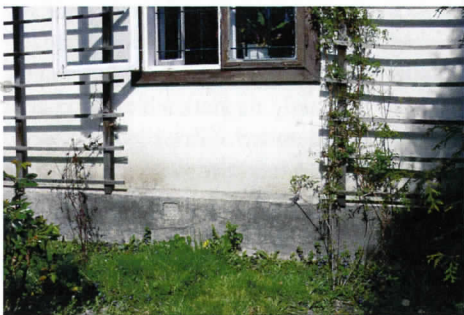
Ryc. 11. Przyziemie dworcu Kwileckich w Muzeum  
w Koninie-Gosławicach. Przeniesiony i odtworzony  
w 1988 roku przez PP PKZ, realizującą tę pracę, został  
wypożyczony w wentylowane odsadzki. Widoczna na  
fotografii niewielka dziurkowana blaszka jest jedną  
z wielu rozmieszczonych na obwodzie budynku, dla  
zapewnienia wietrzenia przestrzeni między odsadzką  
a ścianami. Stan w roku 2007. Fot. B.J. Rouba

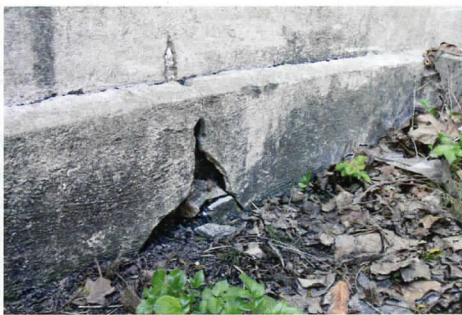
Ryc. 12. W miejscu uszkodzenia odsadzki widać pustą  
przeźródzeń jej wnętrza. Fot. B.J. Rouba

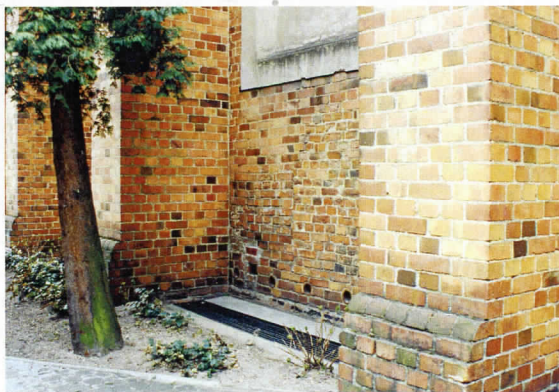
Ryc. 13. Wschowa – w trzecim rzędzie cegieł widoczne rurki Knapena zamontowane najprawdopodobniej jeszcze w okresie przedwojennym. Nawet jeśli rurki początkowo działały, to w latach 80. XX wieku kościół był na tyle zawilgocony, że podjęto kolejne działania dla jego osuszenia. Rozwiązanie zaprojektowane przez inż. A. Trybuna na przełomie lat 80. i 90. to otwarte kanały wentylujące przyziemie kościoła, dołem połączone z kanalizacją burzową, co umożliwia odprowadzenie wody, która się do nich dostaje podczas deszczu. Wewnątrz kościoła – dla zrównoważenia parcia mas ziemi na ściany – także wykonano kanał, wentylowany już jednak tylko małymi kratkami, rozmieszczonymi w odstępach około 2 m. Fot. B.J. Rouba

<sup>26</sup> Nieskuteczność rurek Knapena obserwowałam np. w kościele we Wschowie. Założone w okresie międzywojennym w latach 80. już nie działały, a kościół był ekstremalnie zawilgocony. Rozwiązanie zaprojektowane przez inż. A. Trybuna na przełomie lat 80. i 90. stanowiły kanały dystansujące podwyższony grunt i wentylujące przyziemie kościoła – otwarte u góry, dołem połączone z kanalizacją burzową, co umożliwiałoby odprowadzenie wody, która się do nich dostaje podczas deszczu. Wewnątrz kościoła także został zaprojektowany i wykonany kanał, wentylowany już tylko małymi kratkami rozmieszczonymi w odstępach co około 2 m. Autor rozwiązania zwracał uwagę na konieczność wykonania wewnętrznego kanału dla osuszania, ale także zrównoważenia naporu ziemi na mur. Por. w książce „Pielęgnacja...” fot. 19.11.

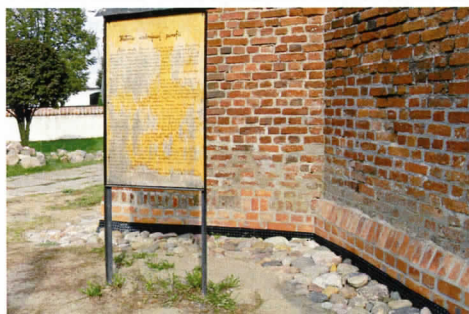
Ryc. 14. Rok 2006 – świeżo zakończone prace przy odwodnieniu gotyckiego kościoła. Podczas deszczu woda po prostu musi spływać po ścianie za folię ułożoną bez górnego zamknięcia. Kamienie dadzą natomiast odprysk, który będzie wzmacniał zawilgocenie dolnej partii ścian. Dziś stan kościoła jest opłakany. Fot. B.J. Rouba

W latach 90. rozpowszechniło się stosowanie folii Dörkena, zwanych też kubelkowymi lub grzybkowymi, jako pionowej osłony fundamentów. Początkowo zakładano je bez listew zamykających od góry, co oczywiście powodowało spływanie wody po murze za folię. Dopiero po kilku latach niezbędne listwy pojawiły się na naszym rynku. Folie stały się ukochanym materiałem. Zaczęto je aplikować w każdym niemal przypadku, nawet jeśli ich szczelne ułożenie na fundamentach z głazów narzutowych było praktycznie niemożliwe, bo powstawały kieszenie gromadzące wodę, zamiast izolujące od niej. Ta praktyka trwa niestety do dziś.

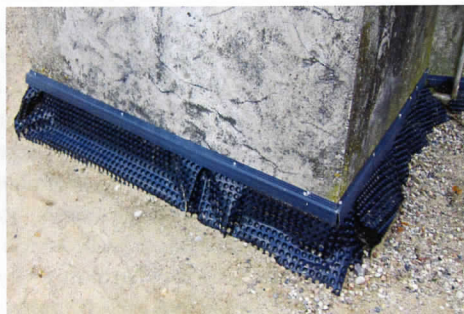
Ryc. 15. Rok 2012 – owijanie sztywną folią fundamentów kościoła zbudowanych z olbrzymich głazów narzutowych. Tak ułożona folia będzie zatrzymywać i uniemożliwiać odparowanie wody, a jeśli w ramach prac spoiny wypełniono zaprawą, to stworzy warunki do wędrowki wody w górę i w rezultacie zwiększy zawilgocenie kościoła. Pokazany tu przypadek nie jest niestety odosobniony! Fot. B.J. Rouba

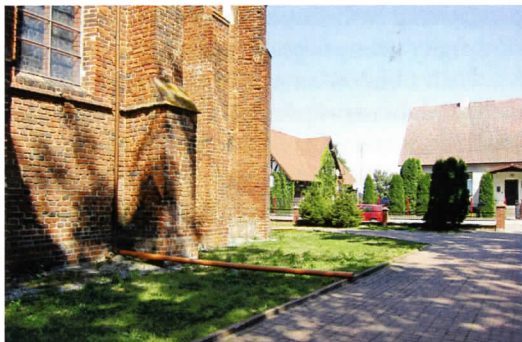
Ryc. 18. Rok 2014 – ekstremalnie zawilgocony kościół. Prace osuszające przeprowadzono w nim w latach 80., wykonując drenaż bliżej nieokreśloną metodą. W latach 90. kościół został otokony chodnikiem z polbruku – wysokim, z jeszcze wyższym krawężnikiem. Przeprowadzone pomiary zawilgocenia pokazały, że problem wysokiej i bardzo wysokiej wilgotności murów dotyczy w zasadzie całego kościoła, zwłaszcza całej strony północnej i wschodniej ściany prezbiterium. Rozkład zawilgocenia z wyraźną przewagą wysokich wartości w obszarze przyziemia, a także brak strefy koncentracji soli, typowej oznaki podciągania kapilarnego, każe interpretować obecny stan jako następstwo złego odprowadzania wody opadowej. Nieprawidłowe ułożenie chodnika spowodowało efekt „grobli” zamykającej wodę na zagłębionym terenie w pobliżu ścian. Wykonane w ostatnim czasie przedłużenia rur spustowych tylko częściowo ratują sytuację, ponieważ wyprowadzają one wodę z dachu poza obręb „wanny”, w której obecnie stoi kościół. Brak jest natomiast możliwości odprowadzenia wody spadającej na otaczający ściany pas trawy i pas samego chodnika. W rezultacie po każdym większym deszczu w pobliżu kościoła pozostają dziesiątki ton nieodprowadzonej wody. Fot. B.J. Rouba.

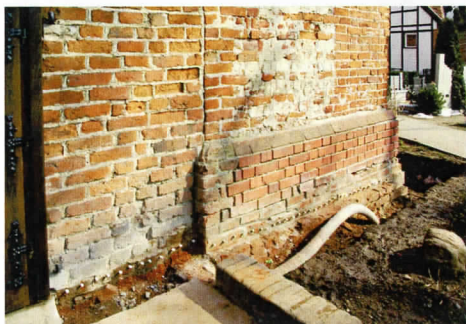
Ryc. 19. Kwiecień 2013 – firma budowlana realizująca finansowane z funduszy europejskich zadanie: „Modernizacja gotyckiego kościoła w...” wykonuje przeponę i niby-drenaż. Nie ustalono punktu „0”, nie obniżono ani nie zdystansowano nadmiaru ziemi. Fot. B.J. Rouba

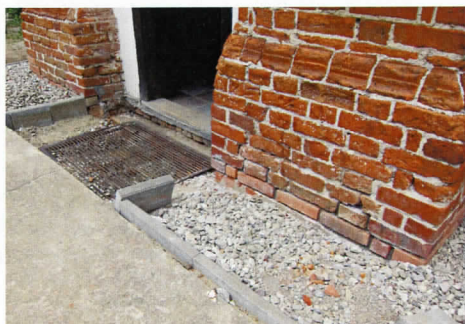
Ryc. 20. Maj 2013 – praca już prawie zakończona, już zamontowano krawężnik, który tony wody zatrzyma przy kościele, już wysypano grysik, który będzie służył wywoływaniu efektu odprysku. Fot. B.J. Rouba

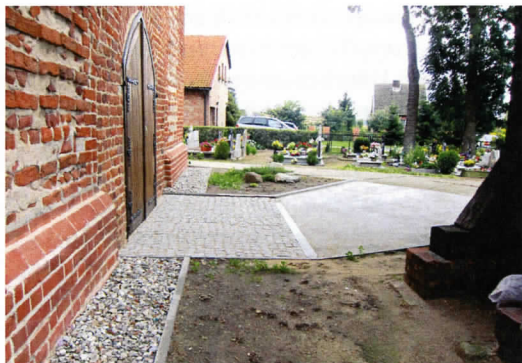
Ryc. 21. Ostatni akt działań to budowa zjeżdżalni dla wody. To co widać na fotografii, nie jest mistyfikacją, lecz faktem. Wysoki chodnik okalający kościół połączono z niższym poziomem wejścia do kościoła. Ponieważ cienka nitka odwodnienia liniowego nie radzi sobie z wodą podczas większego deszczu, dlatego pod dzwonicą (po prawej stronie) stoją w pogotowiu worki z piaskiem, którymi przed każdym deszczem zabezpieczane są drzwi wejściowe do kościoła. Fot. B.J. Rouba
