Opinia numer: 0034/03/2025

Zadanie: Ocena stanu technicznego i określenie wartości rynkowej pojazdu

Marka: KIA

Model: Sportage 2.0 CRD MR`05 E4

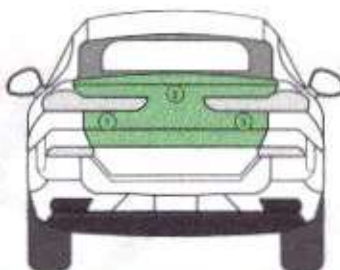
TYŁ

Podłoże	Minimum	Maksimum	Średnia	1.	2.	3.	4.	5.	6.	7.
Pokrywa bagażnika	Fe	79	93	86	79	87	93	-	-	-	-
